# bodeminzicht

### **verkennend bodemonderzoek Alvershool ong. te Nuenen**

*Projectnaam* Alvershool ong. te Nuenen  
*Projectnummer* B2188

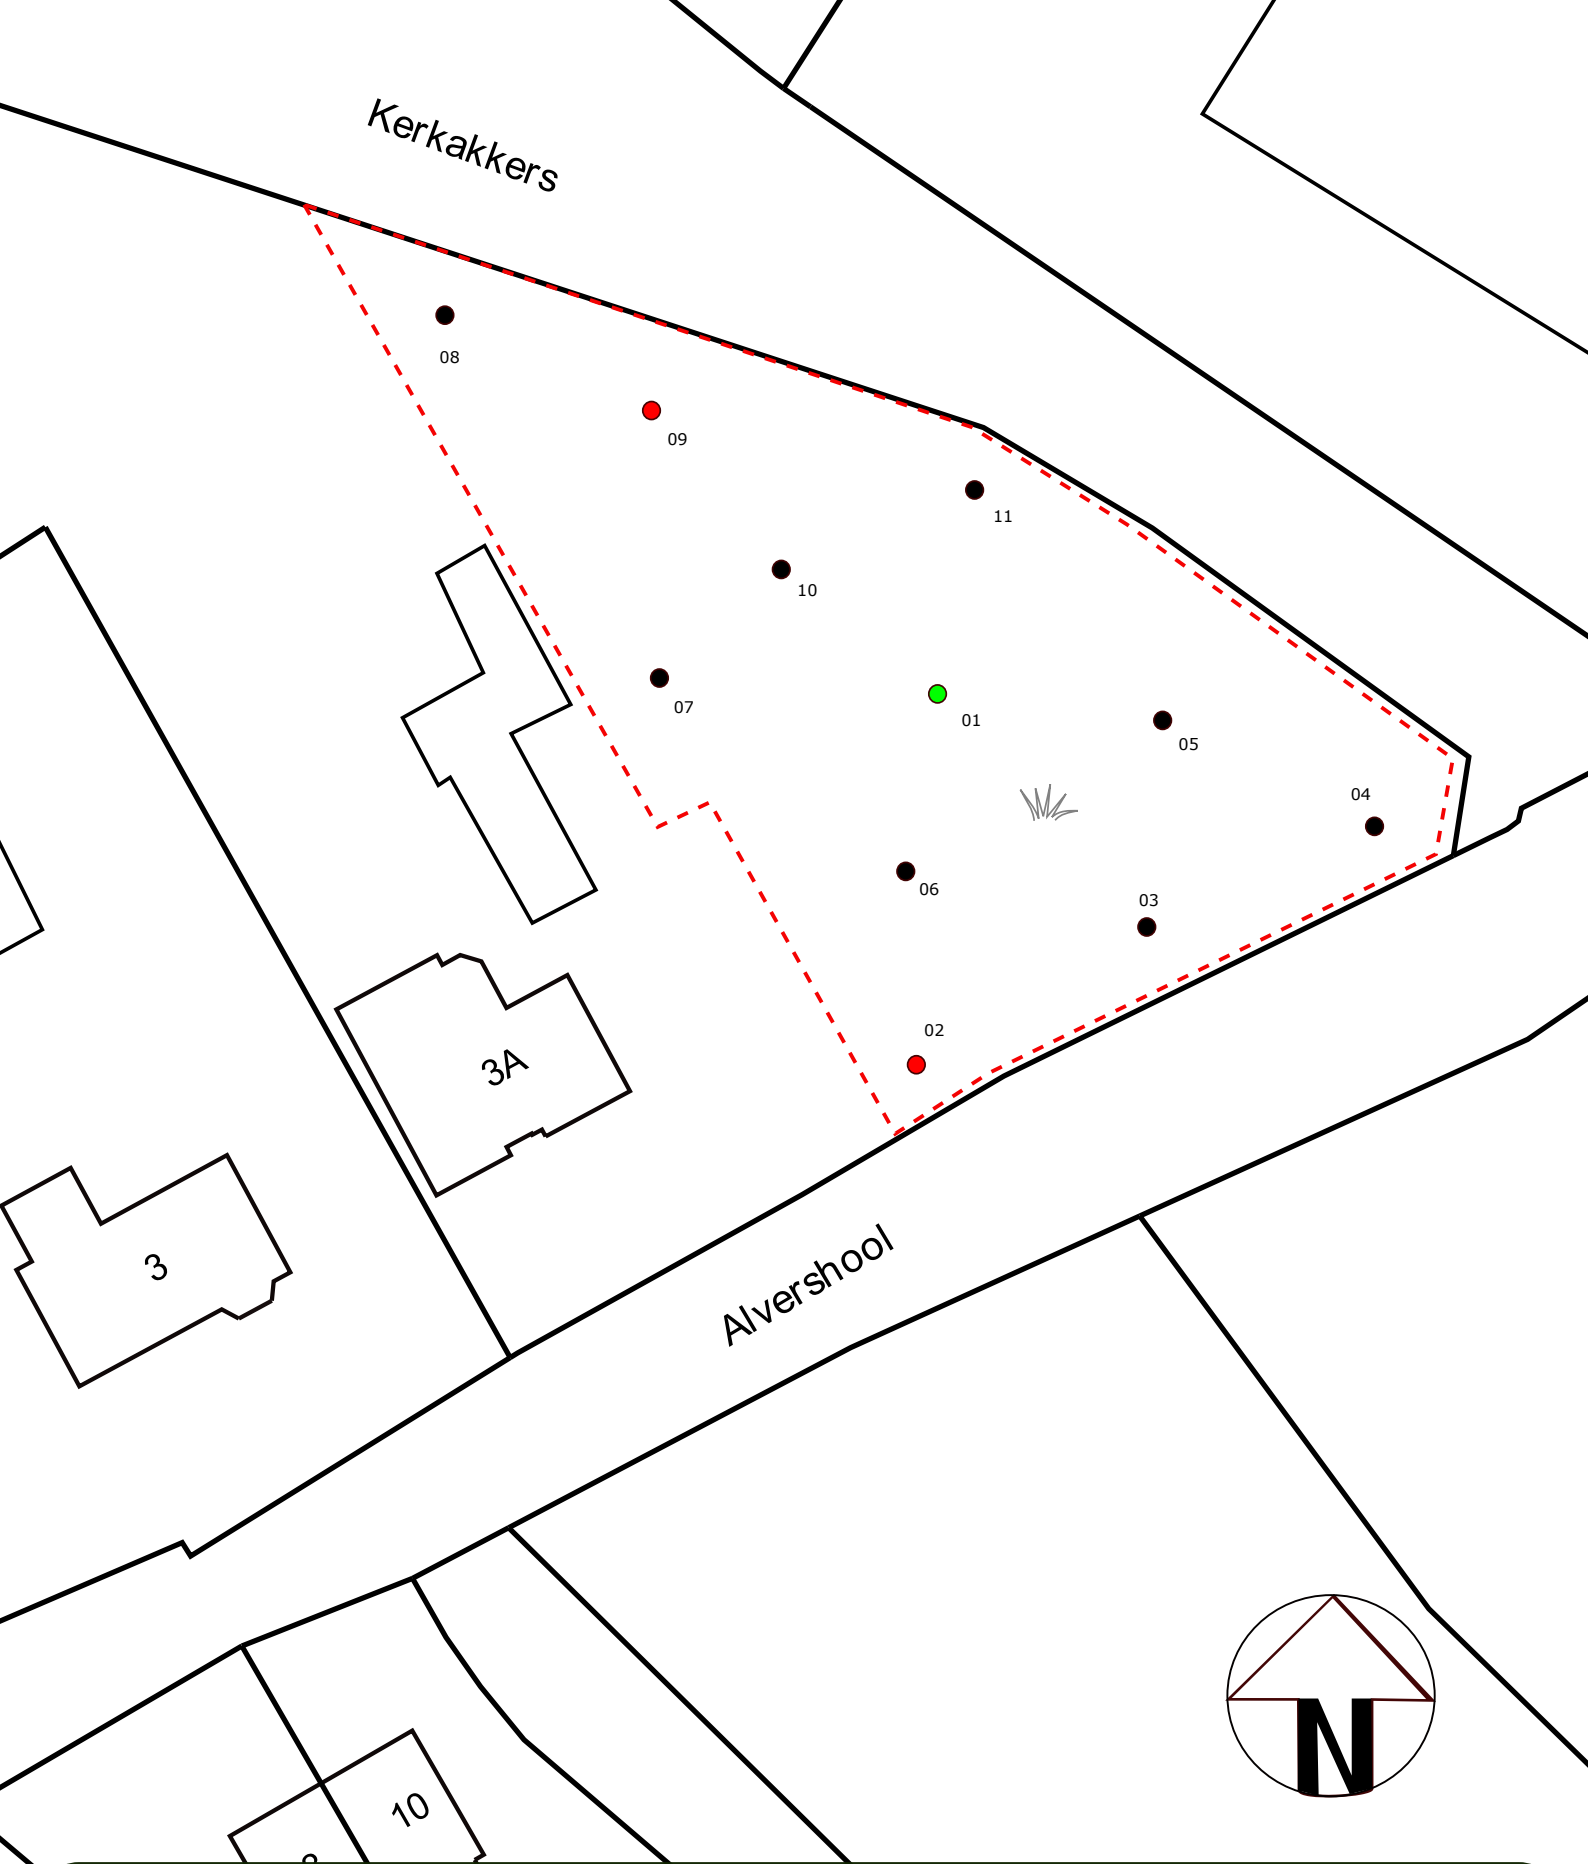
### Situatietekening met boorpunten

- In bijlage 2 is de plaats van de boringen in de situatietekening opgenomen.
- Voor de gedetailleerde boorprofielbeschrijvingen per boring wordt verwezen naar bijlage 3.
- In bijlage 6 zijn de veldwerkrapportages opgenomen

## Situatietekening met boorlocaties

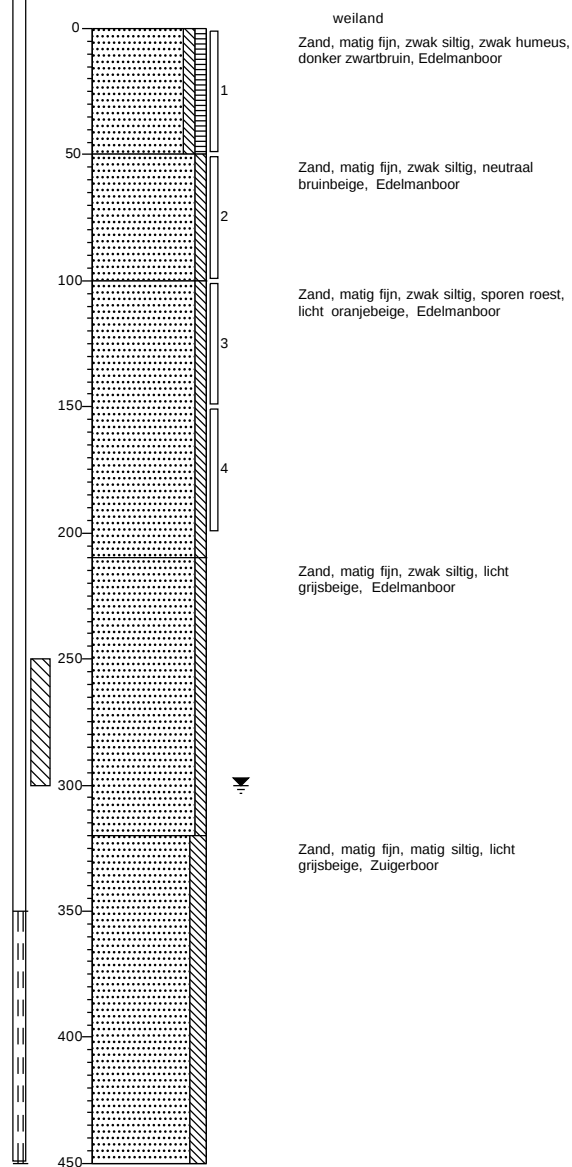
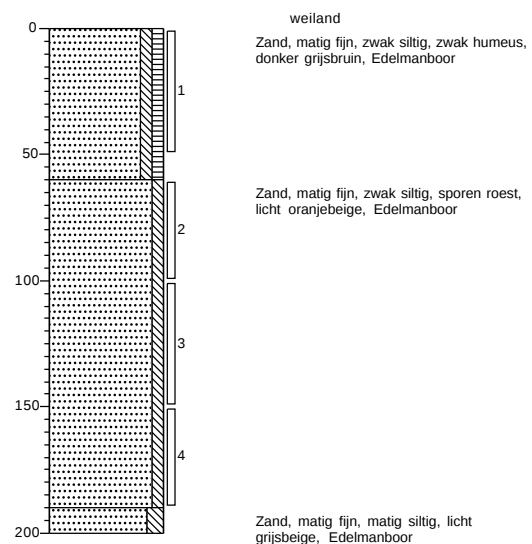
## Bijlage: Boorprofielen

Boring: 01

Boring: 02

Datum: 20-11-2018  
GS: 300  
Boormeester: Michel Gloudemans

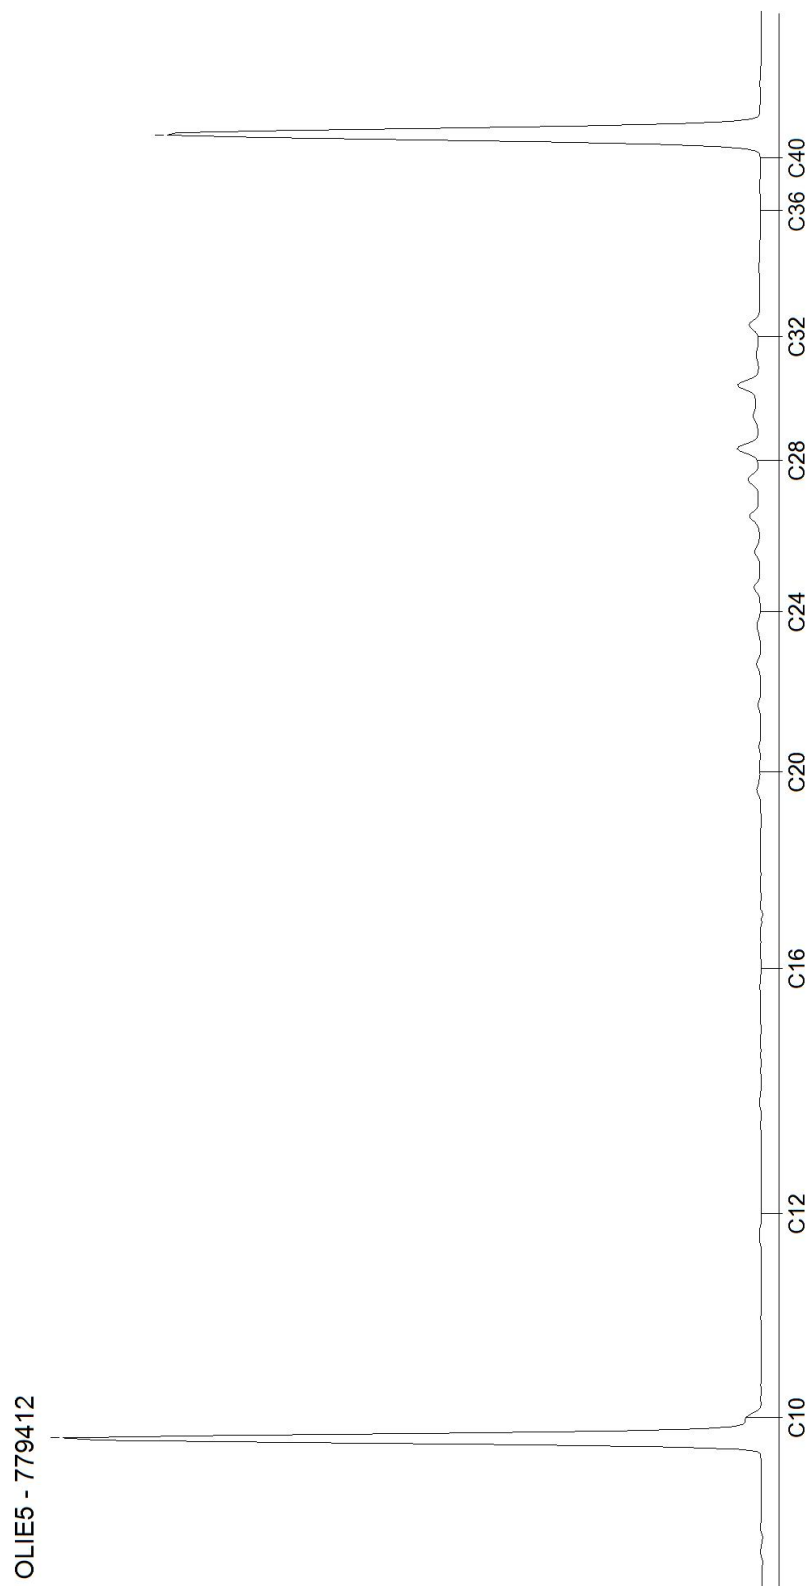
**Monsteromschrijving: BG1 (0-50)**

CHROMATOGRAM for Order No. 810004, Analysis No. 779412, created at 26.11.2018 06:30:35

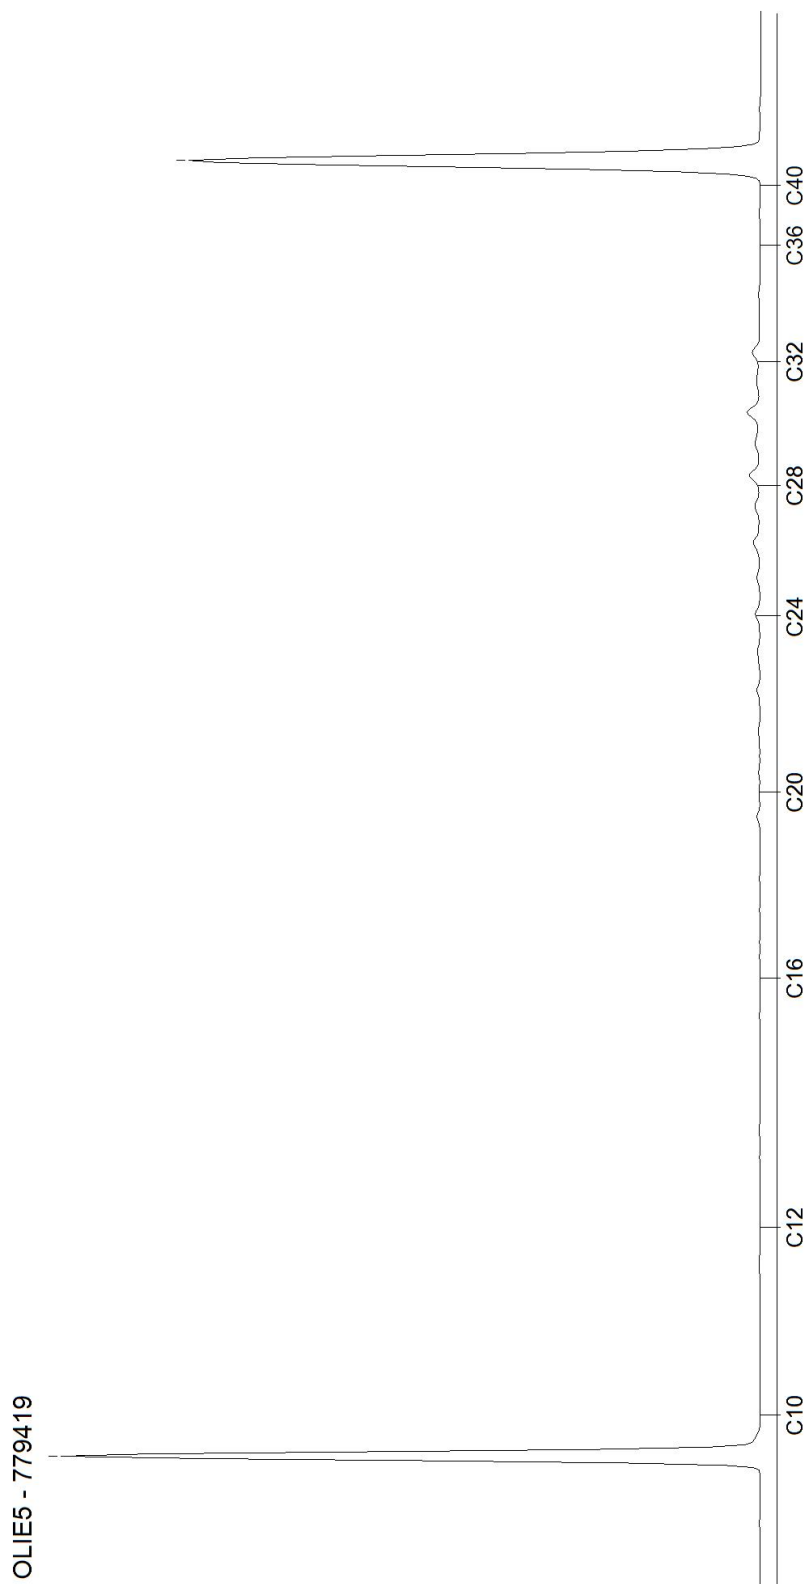
**Monsteromschrijving: BG2 (0-50)**

CHROMATOGRAM for Order No. 810004, Analysis No. 779419, created at 26.11.2018 06:30:35

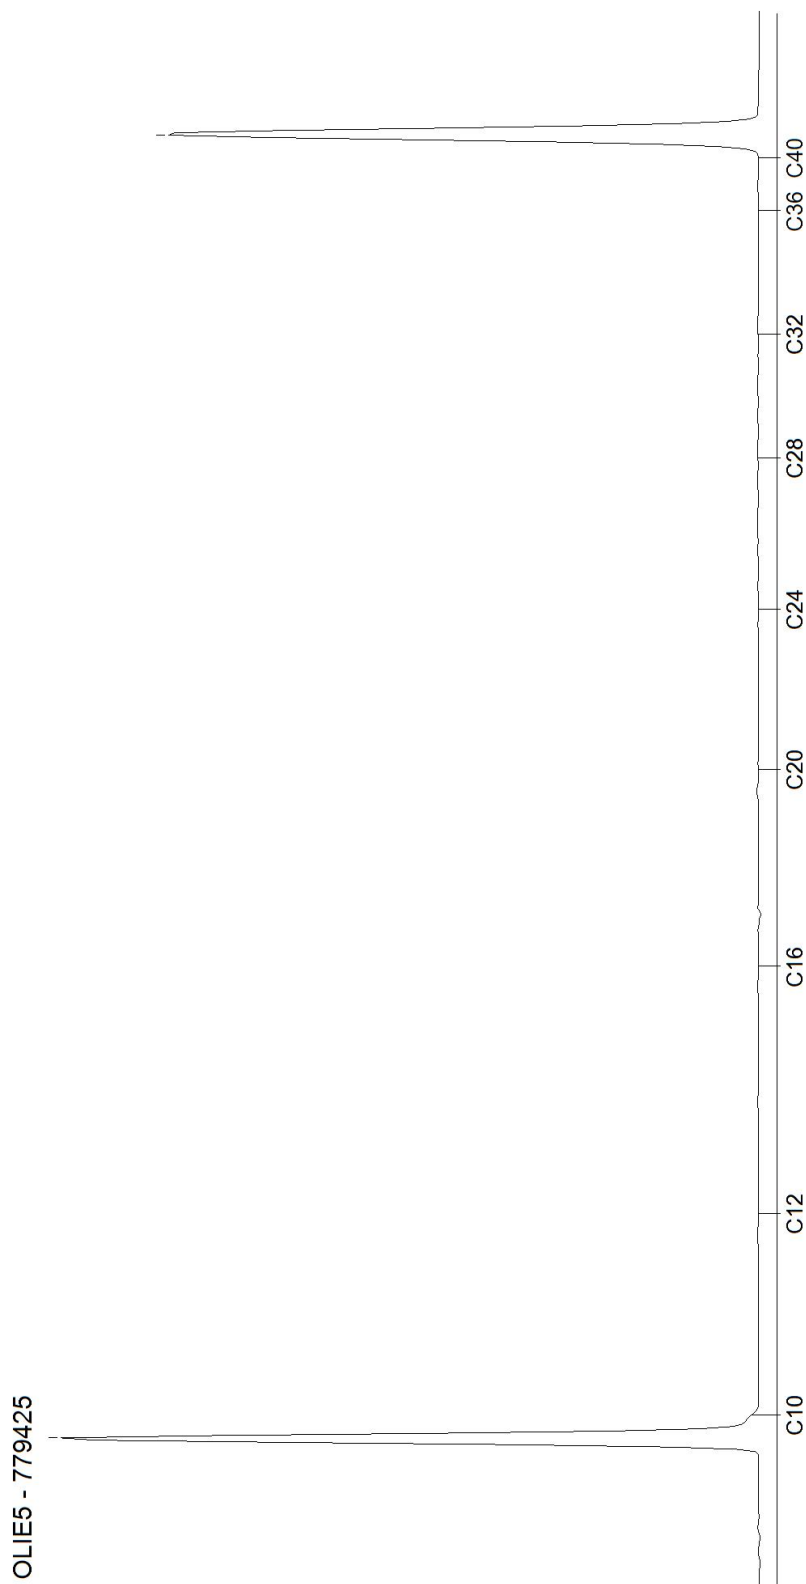
**Monsteromschrijving: OG1 (50-200)**

CHROMATOGRAM for Order No. 810004, Analysis No. 779425, created at 26.11.2018 06:30:35

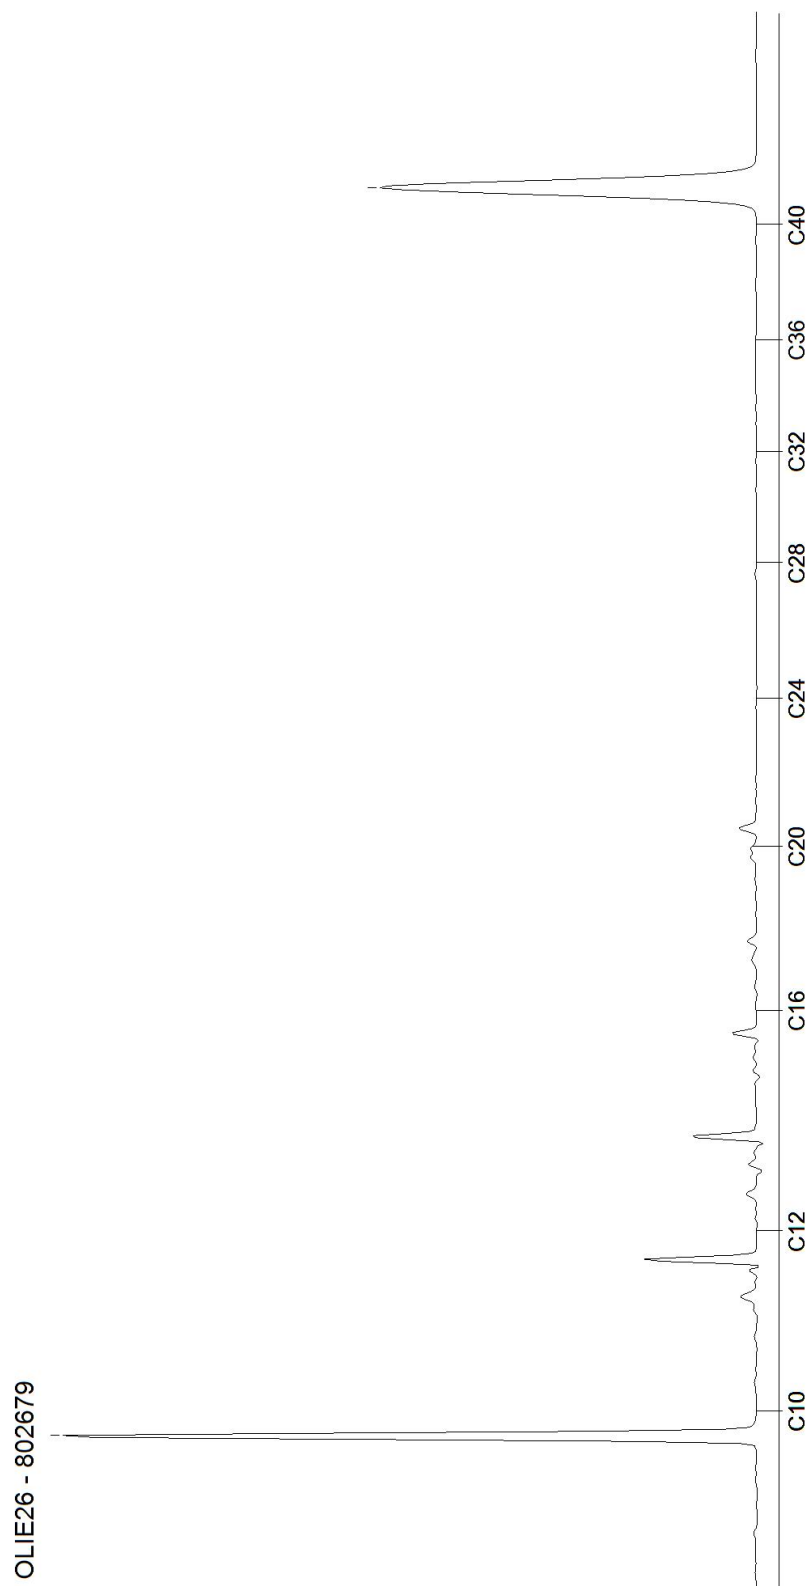
**Monsteromschrijving: 01-1-1 (350-450)**

CHROMATOGRAM for Order No. 814003, Analysis No. 802679, created at 07.12.2018 09:40:08
