VERKENNEND BODEMONDERZOEK

Conform NEN 5740

Wettenseind ong., Nuenen

Rapportnummer : 220-NWe-vo-v1

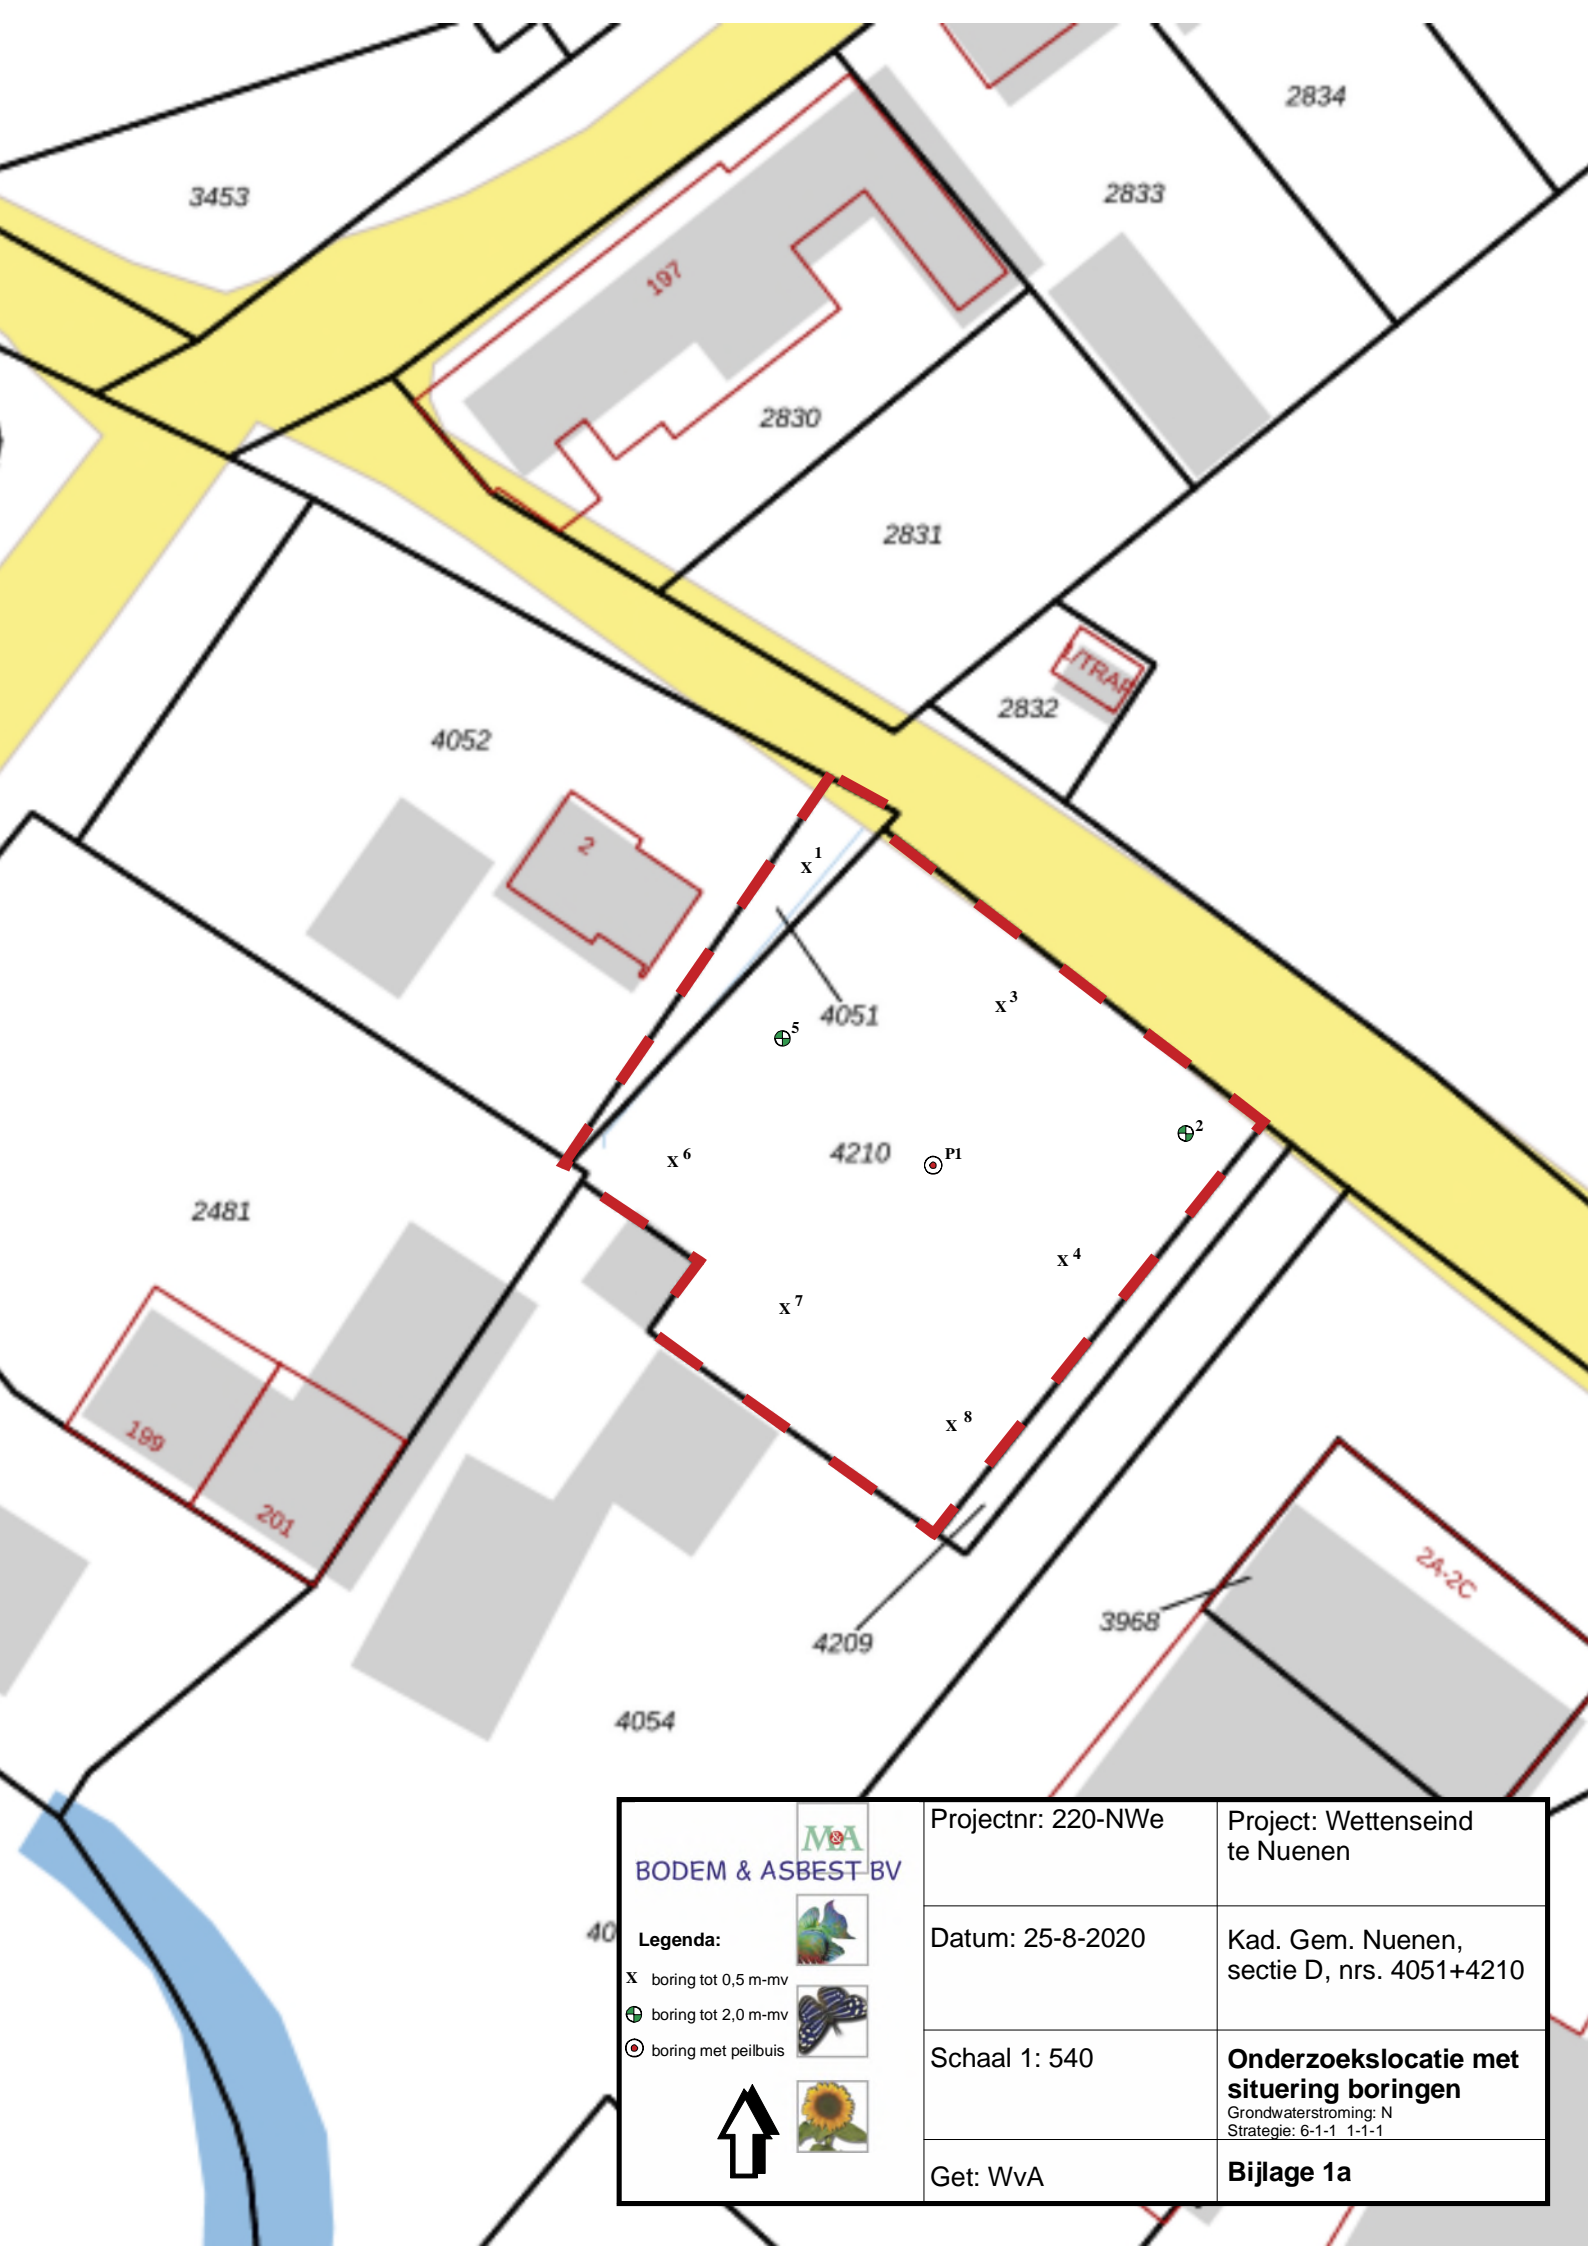
Bijlage 1a

Projectnr: 220-NWe Datum: 25-8-2020 Schaal 1: 540 Get: WvA	Project: Wettenseind te Nuenen Kad. Gem. Nuenen, sectie D, nrs. 4051+4210 Onderzoekslocatie met situering boringen <small>Grondwaterstroming: N Strategie: 6-1-1 1-1-1</small>

De boorpunten zijn aangegeven op de tekening in bijlage 1a.
