Rapport

**verkennend bodemonderzoek**  
**Johan Frisostraat ong. te Nuenen**

*Projectnaam* Johan Frisostraat ong. te Nuenen  
*Projectnummer* B3058

*Status* Definitief  
*Versie* 1

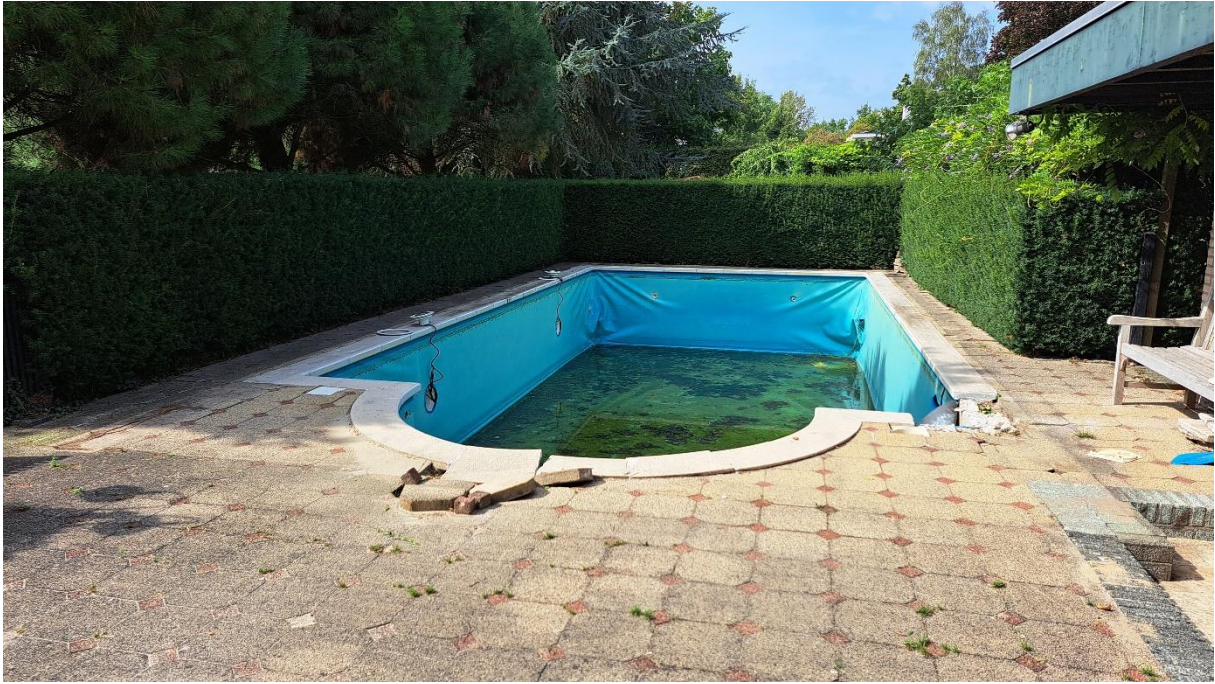
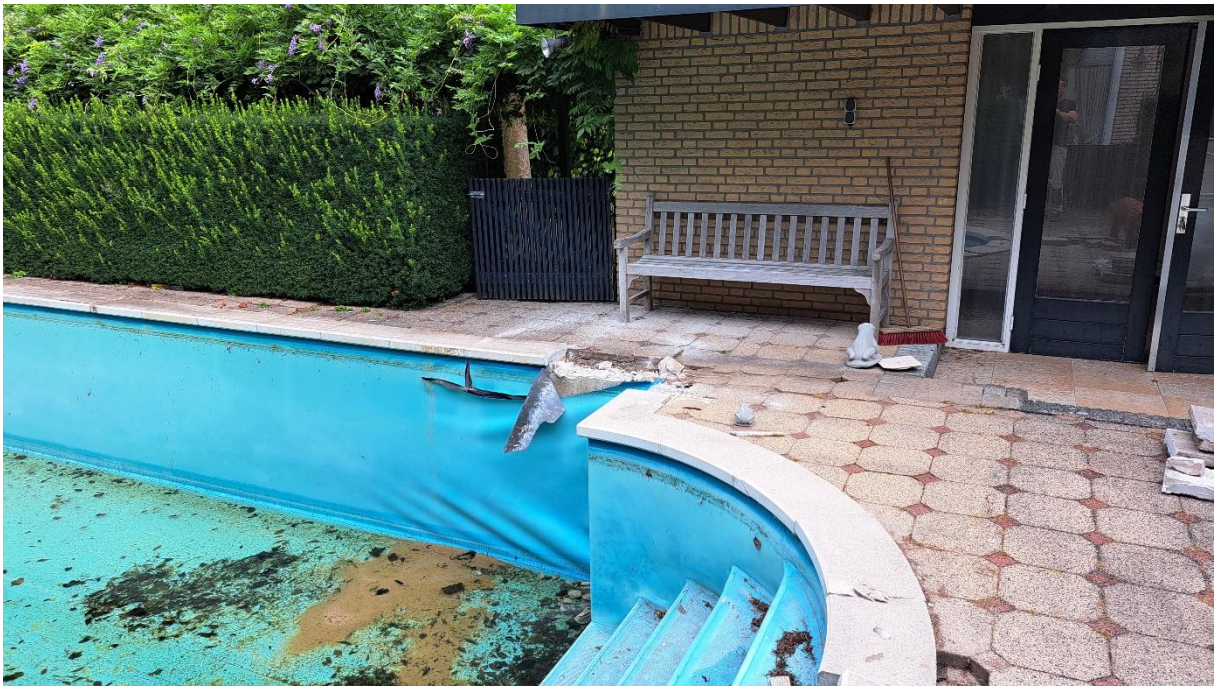
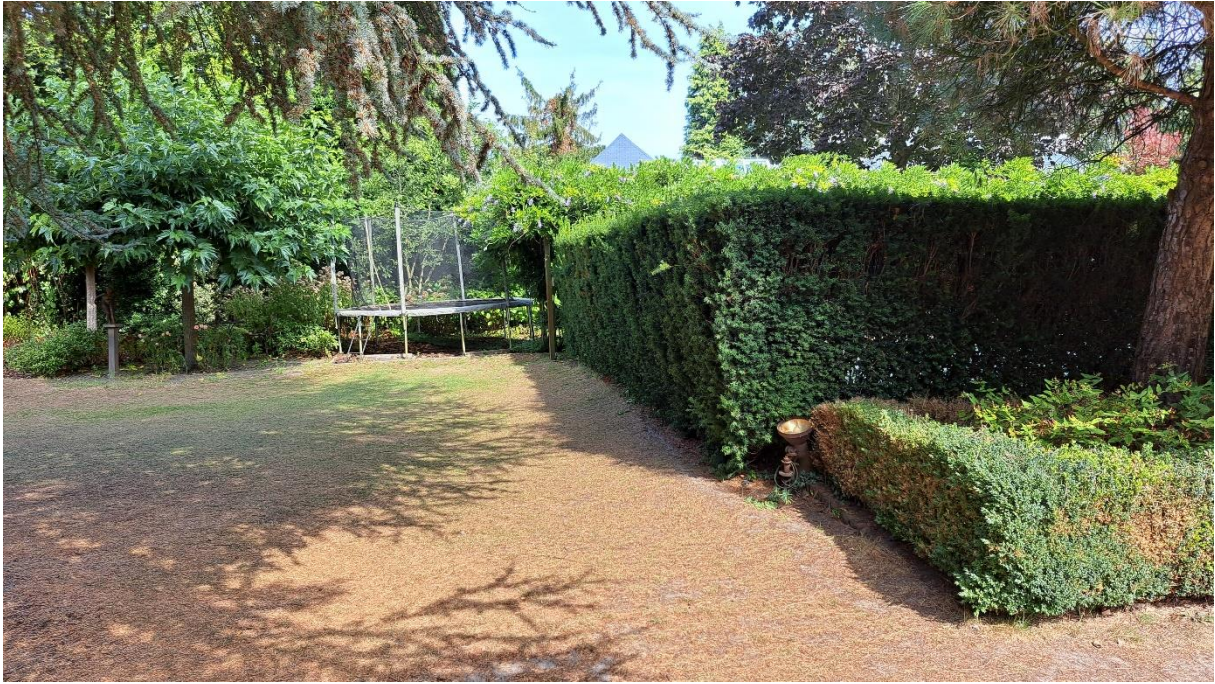
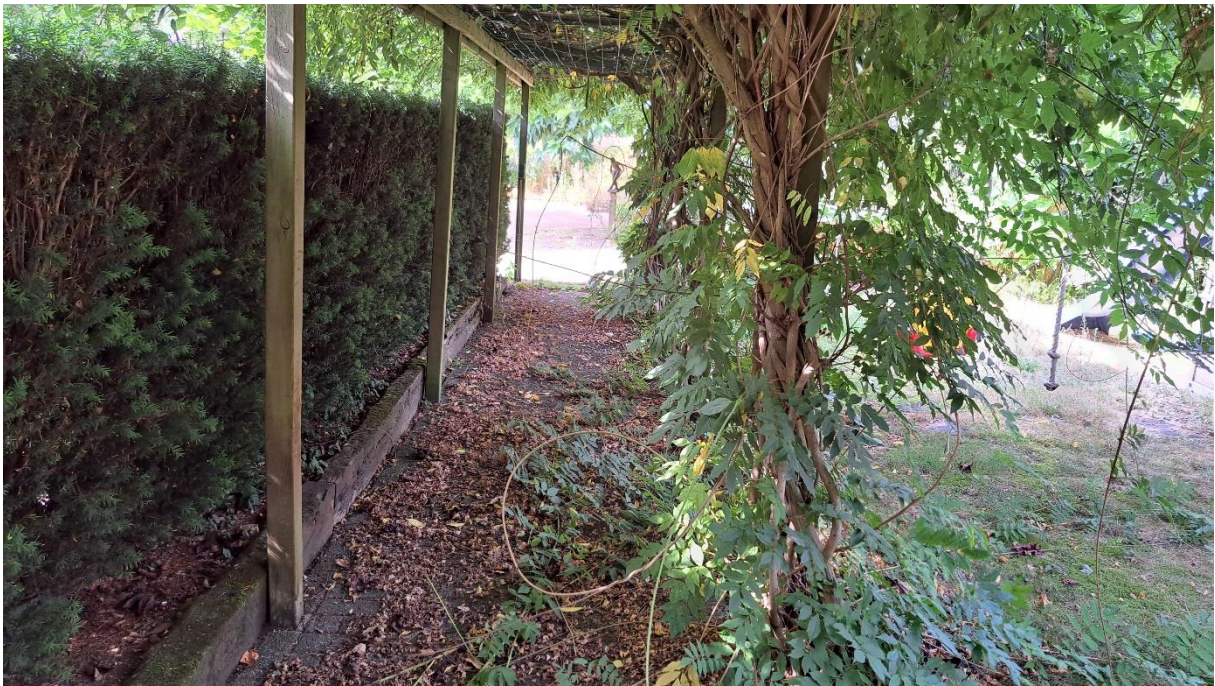
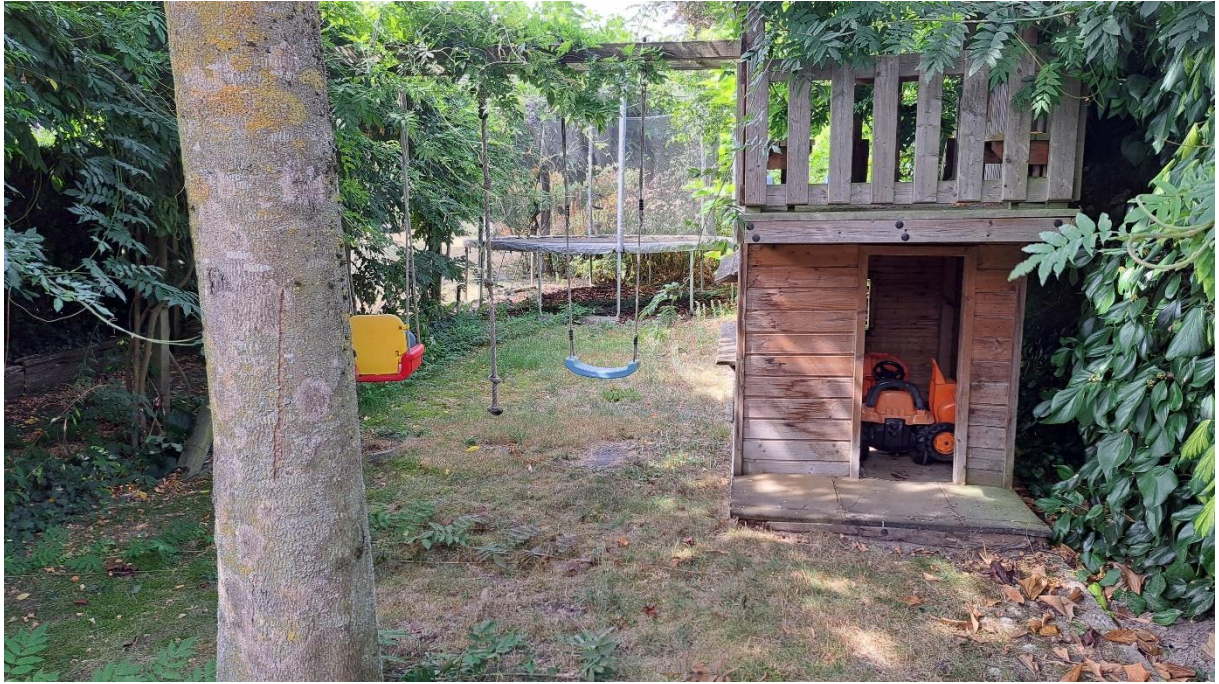
### Foto's onderzoekslocatie

| <i>huidige functie</i> | De onderzoekslocatie maakt momenteel deel uit van de tuin bij Mauritsgaarde 2. Binnen de onderzoekslocatie is sprake van een tuin met zwembad en een bijgebouw. | |

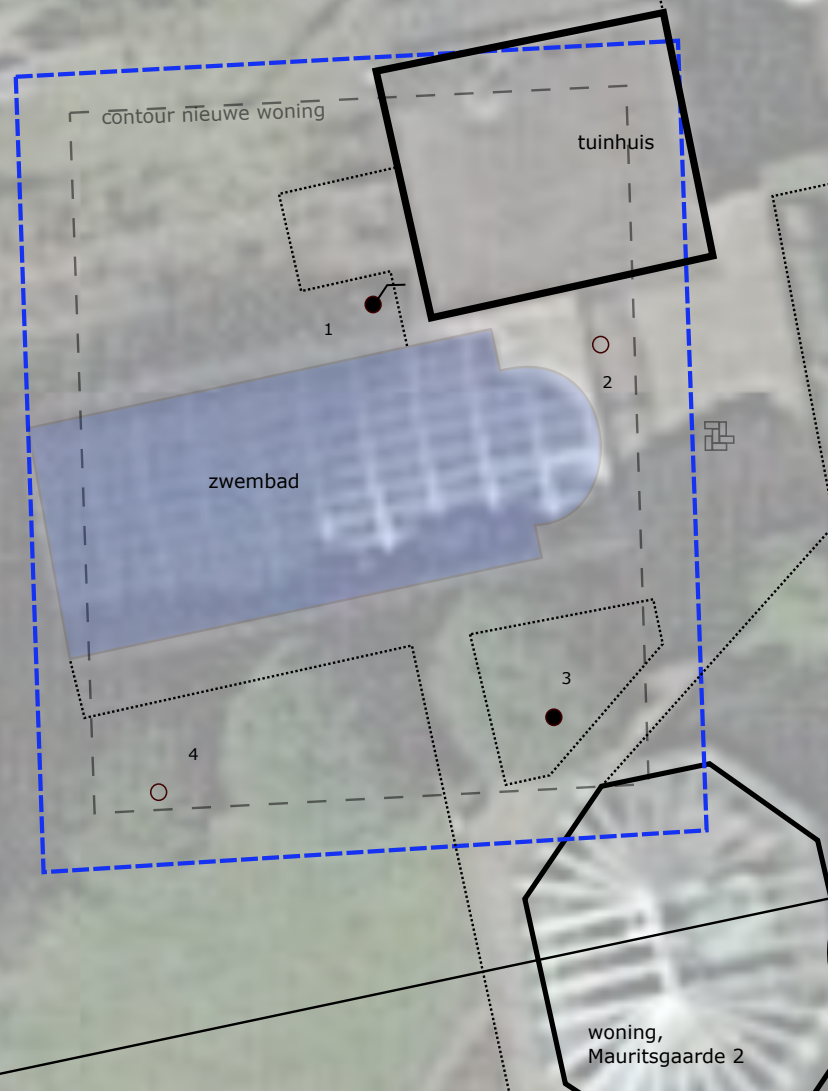
### Situatietekening met boorlocaties

- In bijlage 2 is de plaats van de meetpunten in de situatietekening opgenomen.
- Voor de gedetailleerde boorprofielbeschrijvingen per boring wordt verwezen naar bijlage 3.
- In bijlage 6 zijn de veldwerkrapportages opgenomen

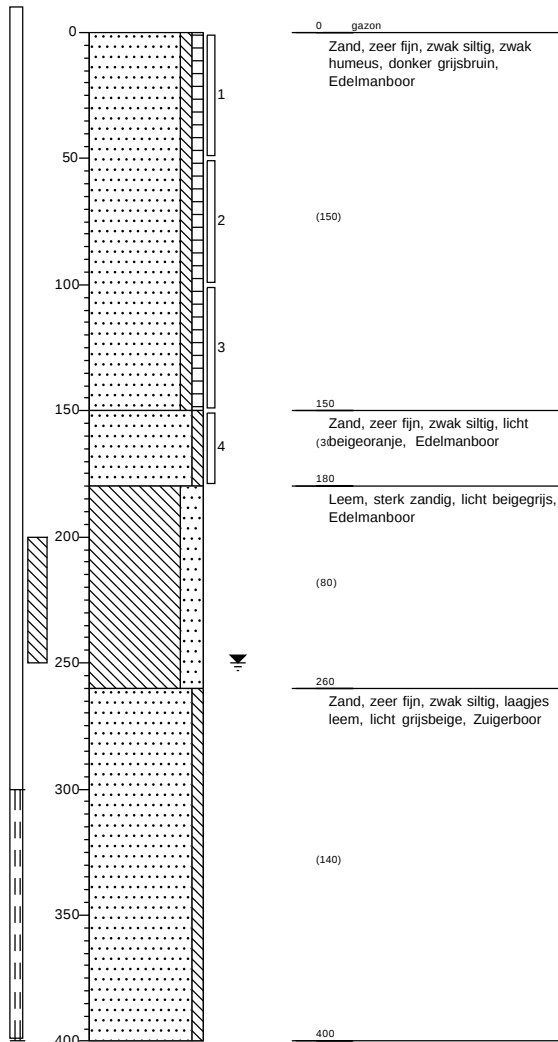
### Boring: 1

Datum: 21-7-2022  
GWS: 250  
Boormeester: Michel Gloudemans

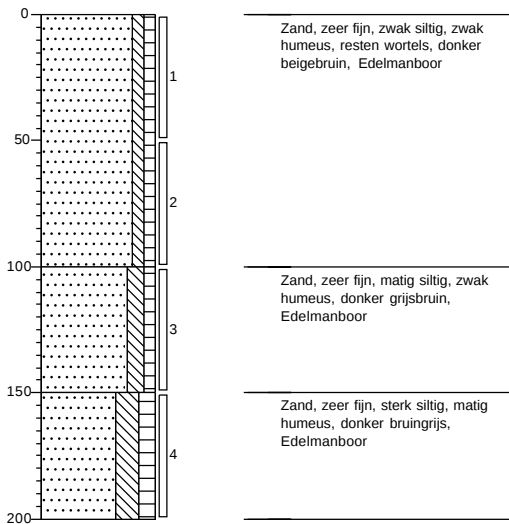
### Boring: 3

Datum: 21-7-2022

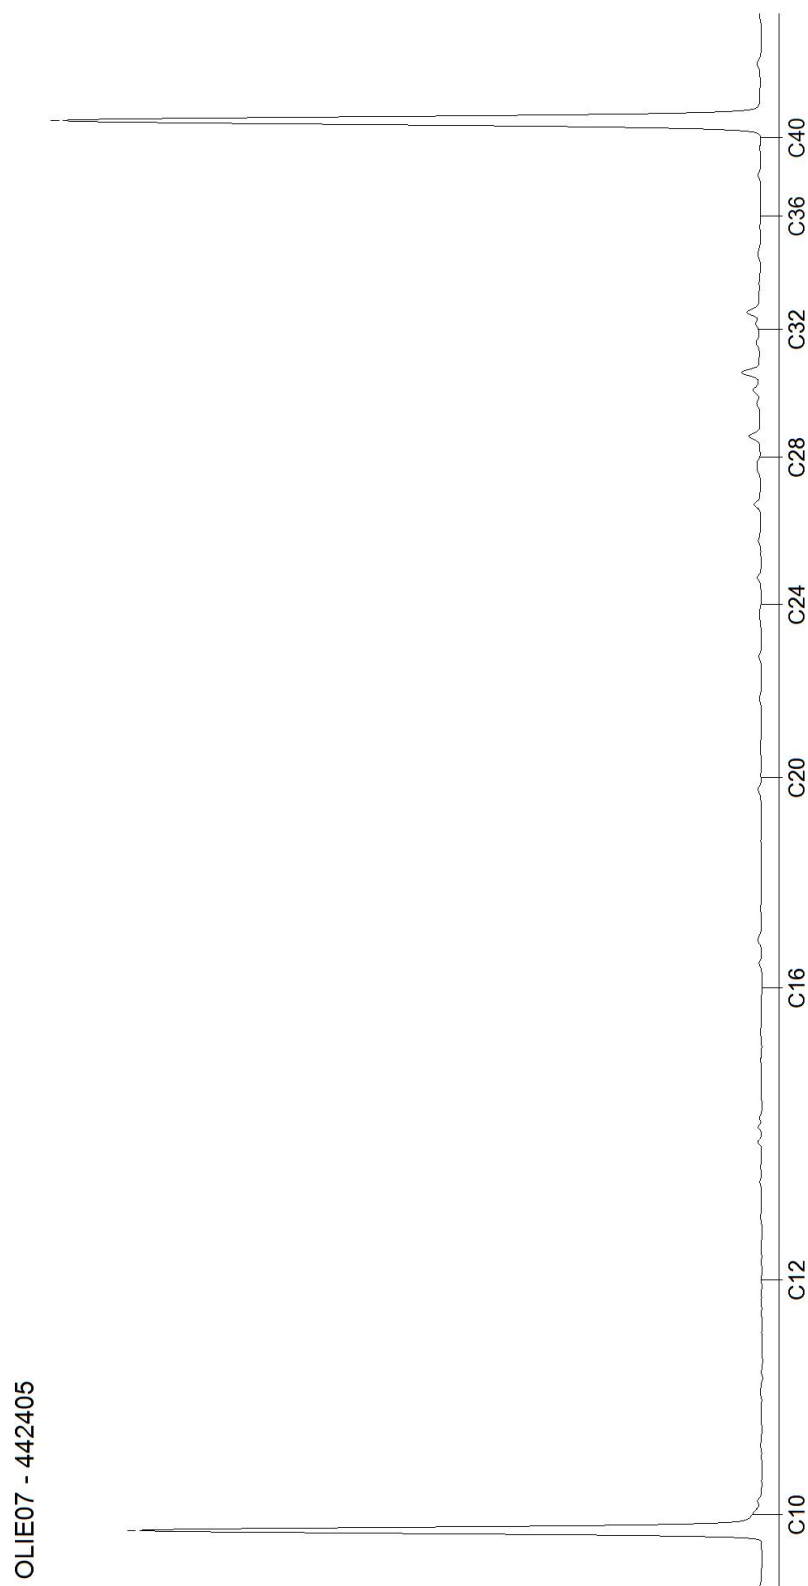
**Monster beschrijving: BG1 1 (0-50) 3 (0-50) 4 (0-50)**

CHROMATOGRAM for Order No. 1178185, Analysis No. 442405, created at 27.07.2022 10:42:21

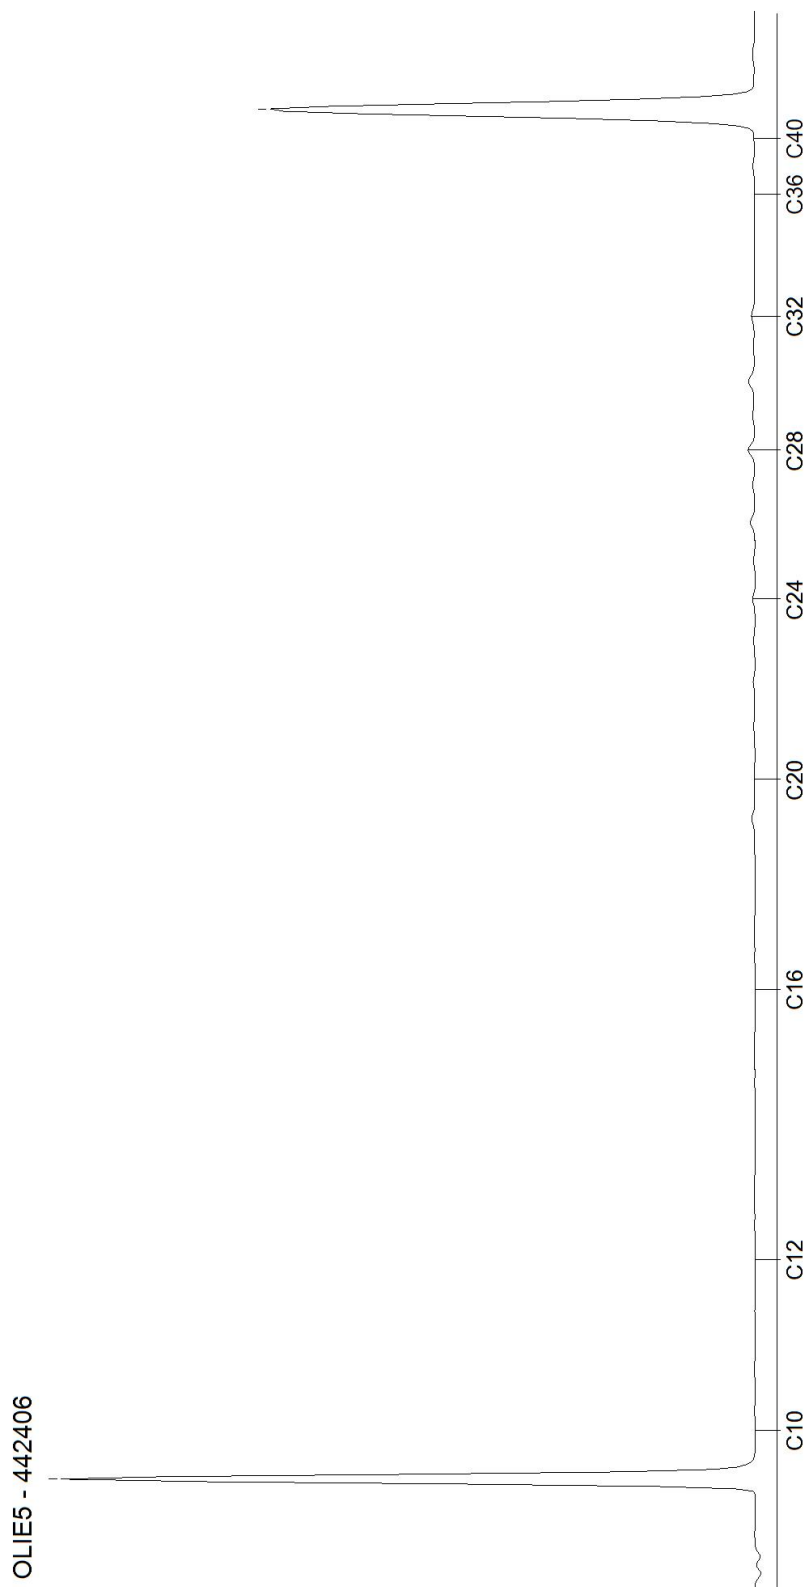
**Monster beschrijving: OG1 1 (50-100) 1 (100-150) 3 (100-150) 3 (150-200)**

CHROMATOGRAM for Order No. 1178185, Analysis No. 442406, created at 26.07.2022 06:15:33

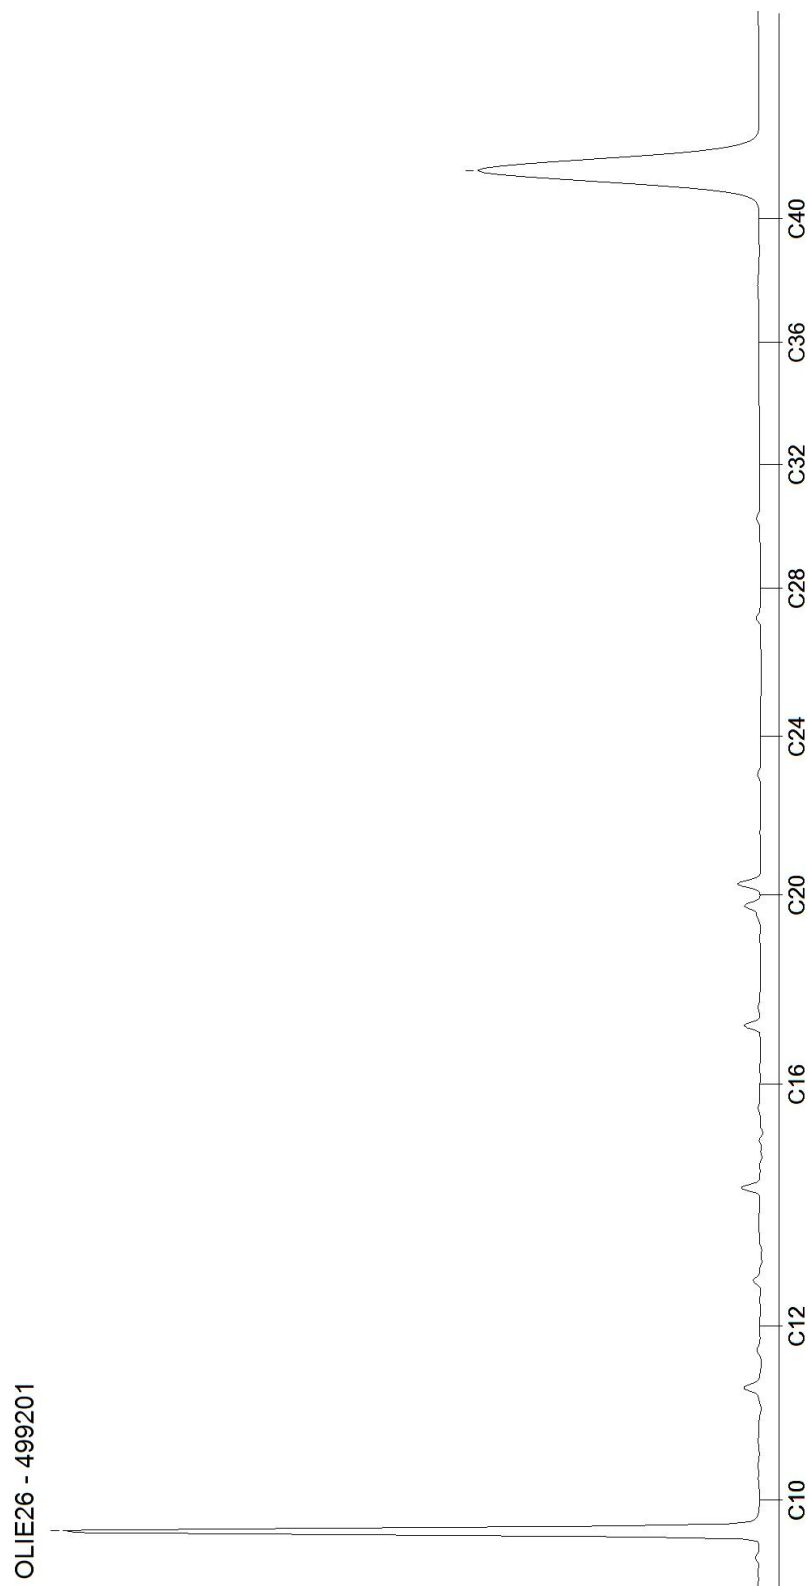
**Monster beschrijving: 1-1-1 1 (300-400)**

CHROMATOGRAM for Order No. 1188181, Analysis No. 499201, created at 02.09.2022 06:01:02
