**RAPPORT**  
**Verkennd bodemonderzoek**  
**Willibrordstraat 1 te Middelbeers**

Aeres Milieu projectnummer AM17516

| Soort onderzoek | : Verkennd bodemonderzoek |
| Adres onderzoekslocatie | : Willibrordstraat 1 |

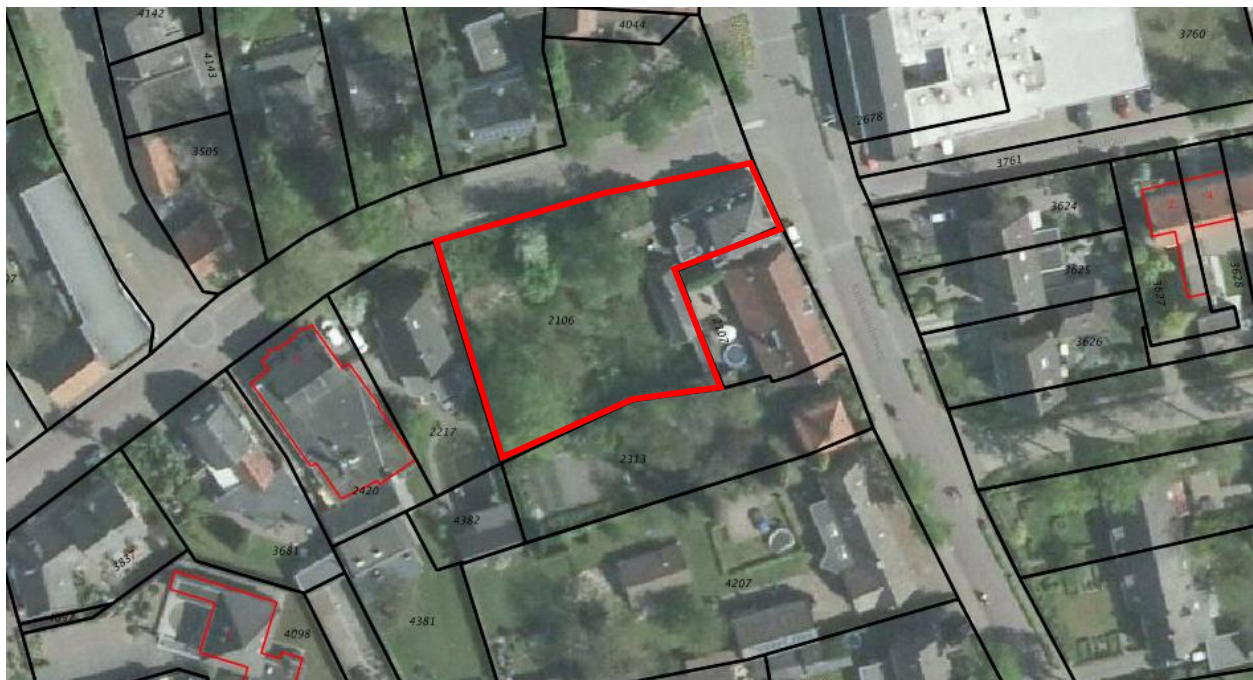
Afbeelding 1: globale begrenzing onderzoekslocatie (Bron luchtfoto: PDOKViewer)

Op onderstaande luchtfoto is de globale begrenzing van de onderzoekslocatie weergegeven.

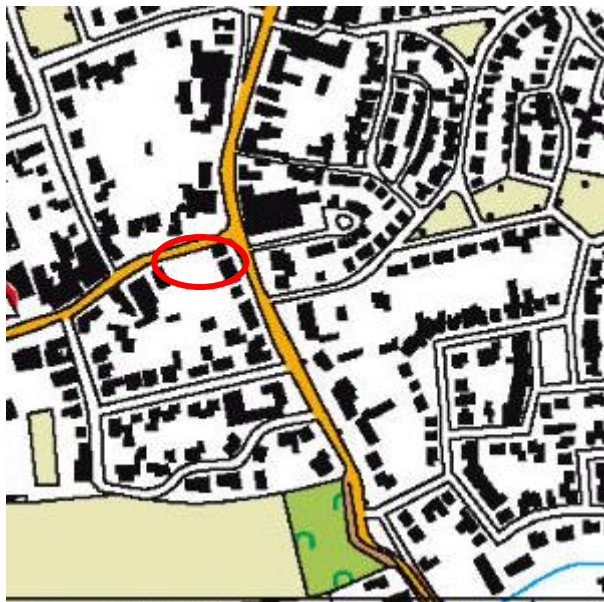
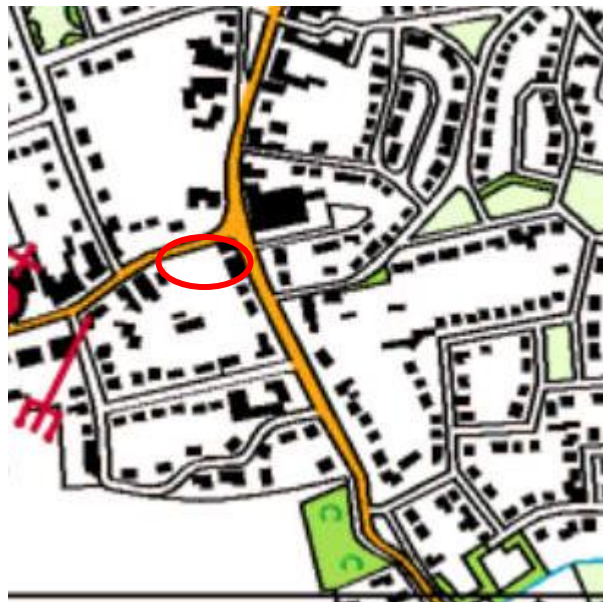
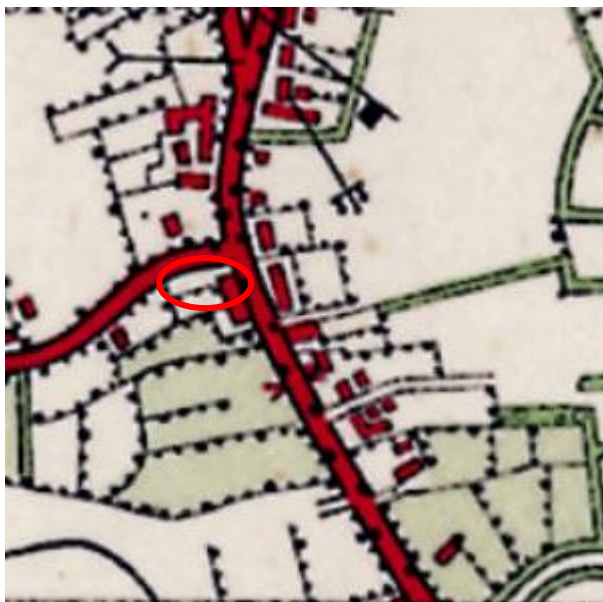
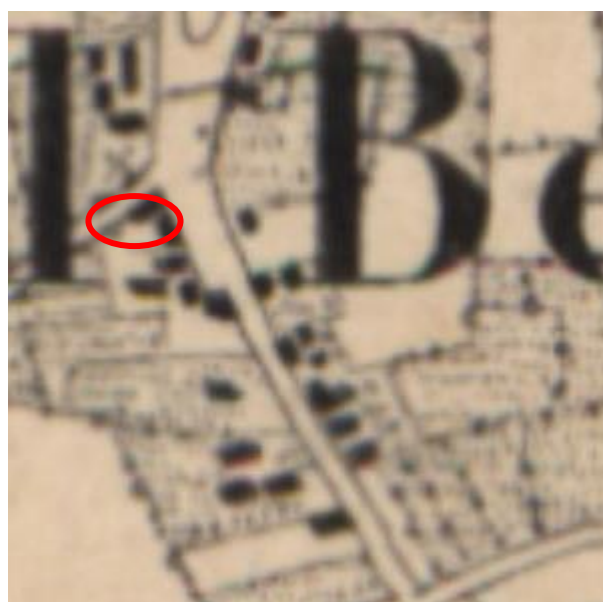
Afbeelding 2: geraadpleegde historische kaarten (Bron kaarten: [topotijdreis.nl](http://topotijdreis.nl))

Uit kaartmateriaal van de geraadpleegde historische kadasterkaarten [[www.topotijdreis.nl](http://www.topotijdreis.nl)] is af te leiden dat de onderzoekslocatie al vóór het jaar 1900 bebouwd is.
