Verkennd bodemonderzoek  
Bosstraat 1, Moergestel

APRIL 2022 (versie 2)

BM/24155-2018

BIJLAGE 2 :SITUATIESCHETS MET LOCATIES BORINGEN EN PEILBUIS

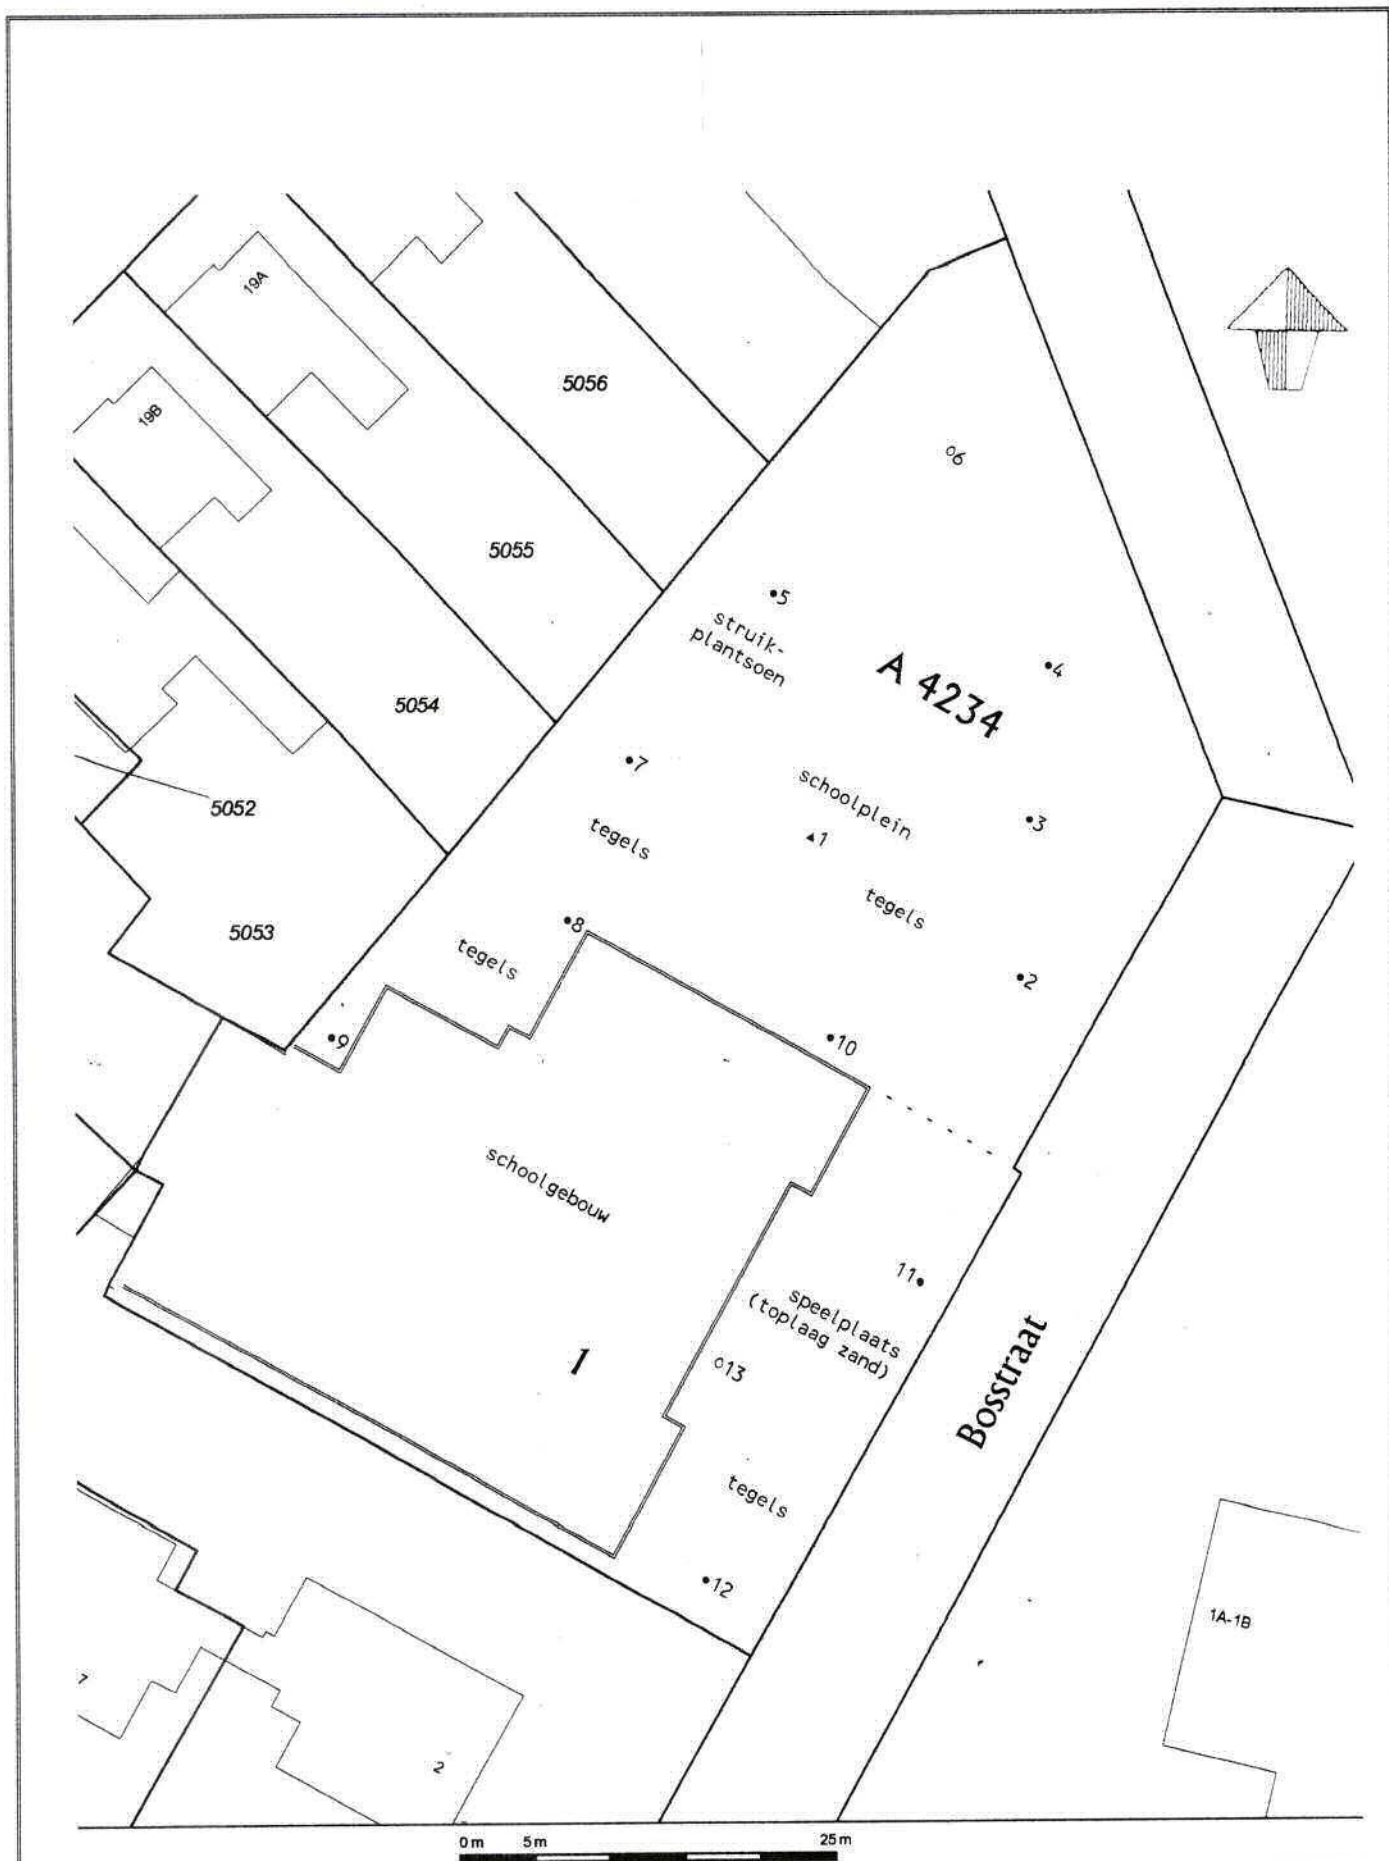
Op 21 september 2018 zijn op de onderzoekslocatie de veldwerkzaamheden verricht. Voor het boren zijn een Edelmanboor en een zuigerboor gebruikt. De locaties van de boringen en de peilbuis zijn weergegeven in bijlage 2.

Er zijn 13 boringen verricht. Boring 1 is uitgevoerd tot 3.4 m-mv (meter beneden maaiveld) en is voorzien van een peilbuis. De boringen 6 en 13 zijn 2 m diep en de overige boringen zijn 0.5 a 0.8 m diep uitgevoerd. De uitkomende grond is zintuiglijk onderzocht op de aanwezigheid van eventuele verontreinigingen en beschreven. De beschrijvingen van de boorprofielen zijn opgenomen in bijlage 3.

- boring tot 0.5 a 0.8 m-mv
- boring tot 2 m-mv
- ▲ peilbuis

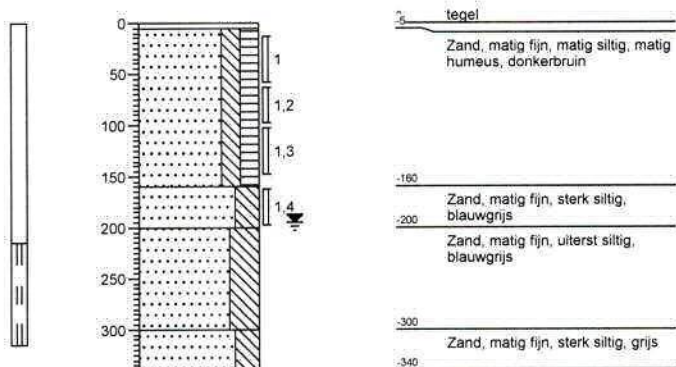
### Boring: 1

Uit de boorbeschrijvingen (bijlage 3) blijkt dat de bodem, afgezien van bestrating en ophoogzand, bestaat uit een toplaag van donkerbruin matig humeus fijn zand tot ca 1.2 m-mv. Daaronder is sprake van siltig zand tot de maximale boordiepte van 3.4 m-mv.

Op de datum van grondwatermonsternamen (1-10-2018) werd grondwater op 1.95 m-mv aangetroffen. De overige veldwaarnemingen staan in bijlage 3.

GWS: 195  
Opmerking: pH 7,2 Ec 30 mS/m 27 NTU
