## Proces Verbaal van oplevering

PROJECT:  
Everdenberg II te Oosterhout Explosievenonderzoek

OPDRACHTGEVER:  
Gemeente Oosterhout

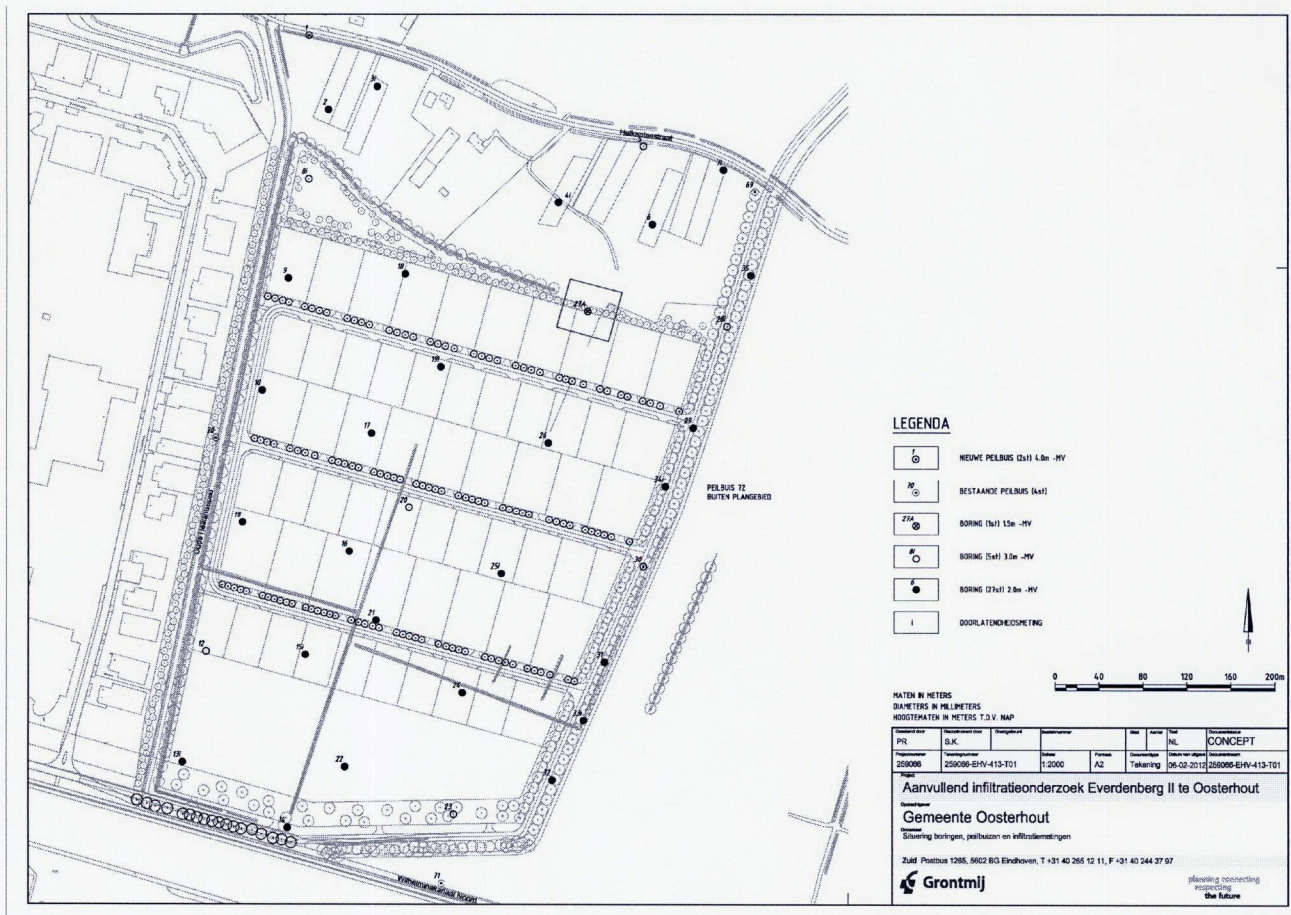
- Onderzocht gebied

Vanuit de locatie X: 120728,41 en Y: 404912,71 is het gebied in een vierkant van 20 bij 20 m gemeten en zijn de uitslagen direct benaderd. Op een 4 tal plaatsen is een object benaderd op een diepte van 1,50 m – maai-

veld. Op alle plekken zijn concentraties van puin aangetroffen. De hoeveelheid puin is niet in te schatten en lag dermate verspreid dat het verwijderen ook niet mogelijk was.

Blijkbaar is er op de locatie een onbekende hoeveelheid puin gedumpt. De herkomst of achtergrond is ons niet bekend. Er zijn geen objecten of aanwijzingen gevonden die duiden op de aanwezigheid van CE of resten daarvan.

Er zijn geen beperkingen voor het uitvoeren van verder bodemonderzoek in het gebied.
