# bodeminzicht

## Rapport

### verkennend bodemonderzoek Hoge Dijk ong. te Oosteind

*Projectnaam* Hoge Dijk ong. te Oosteind  
*Projectnummer* B1577

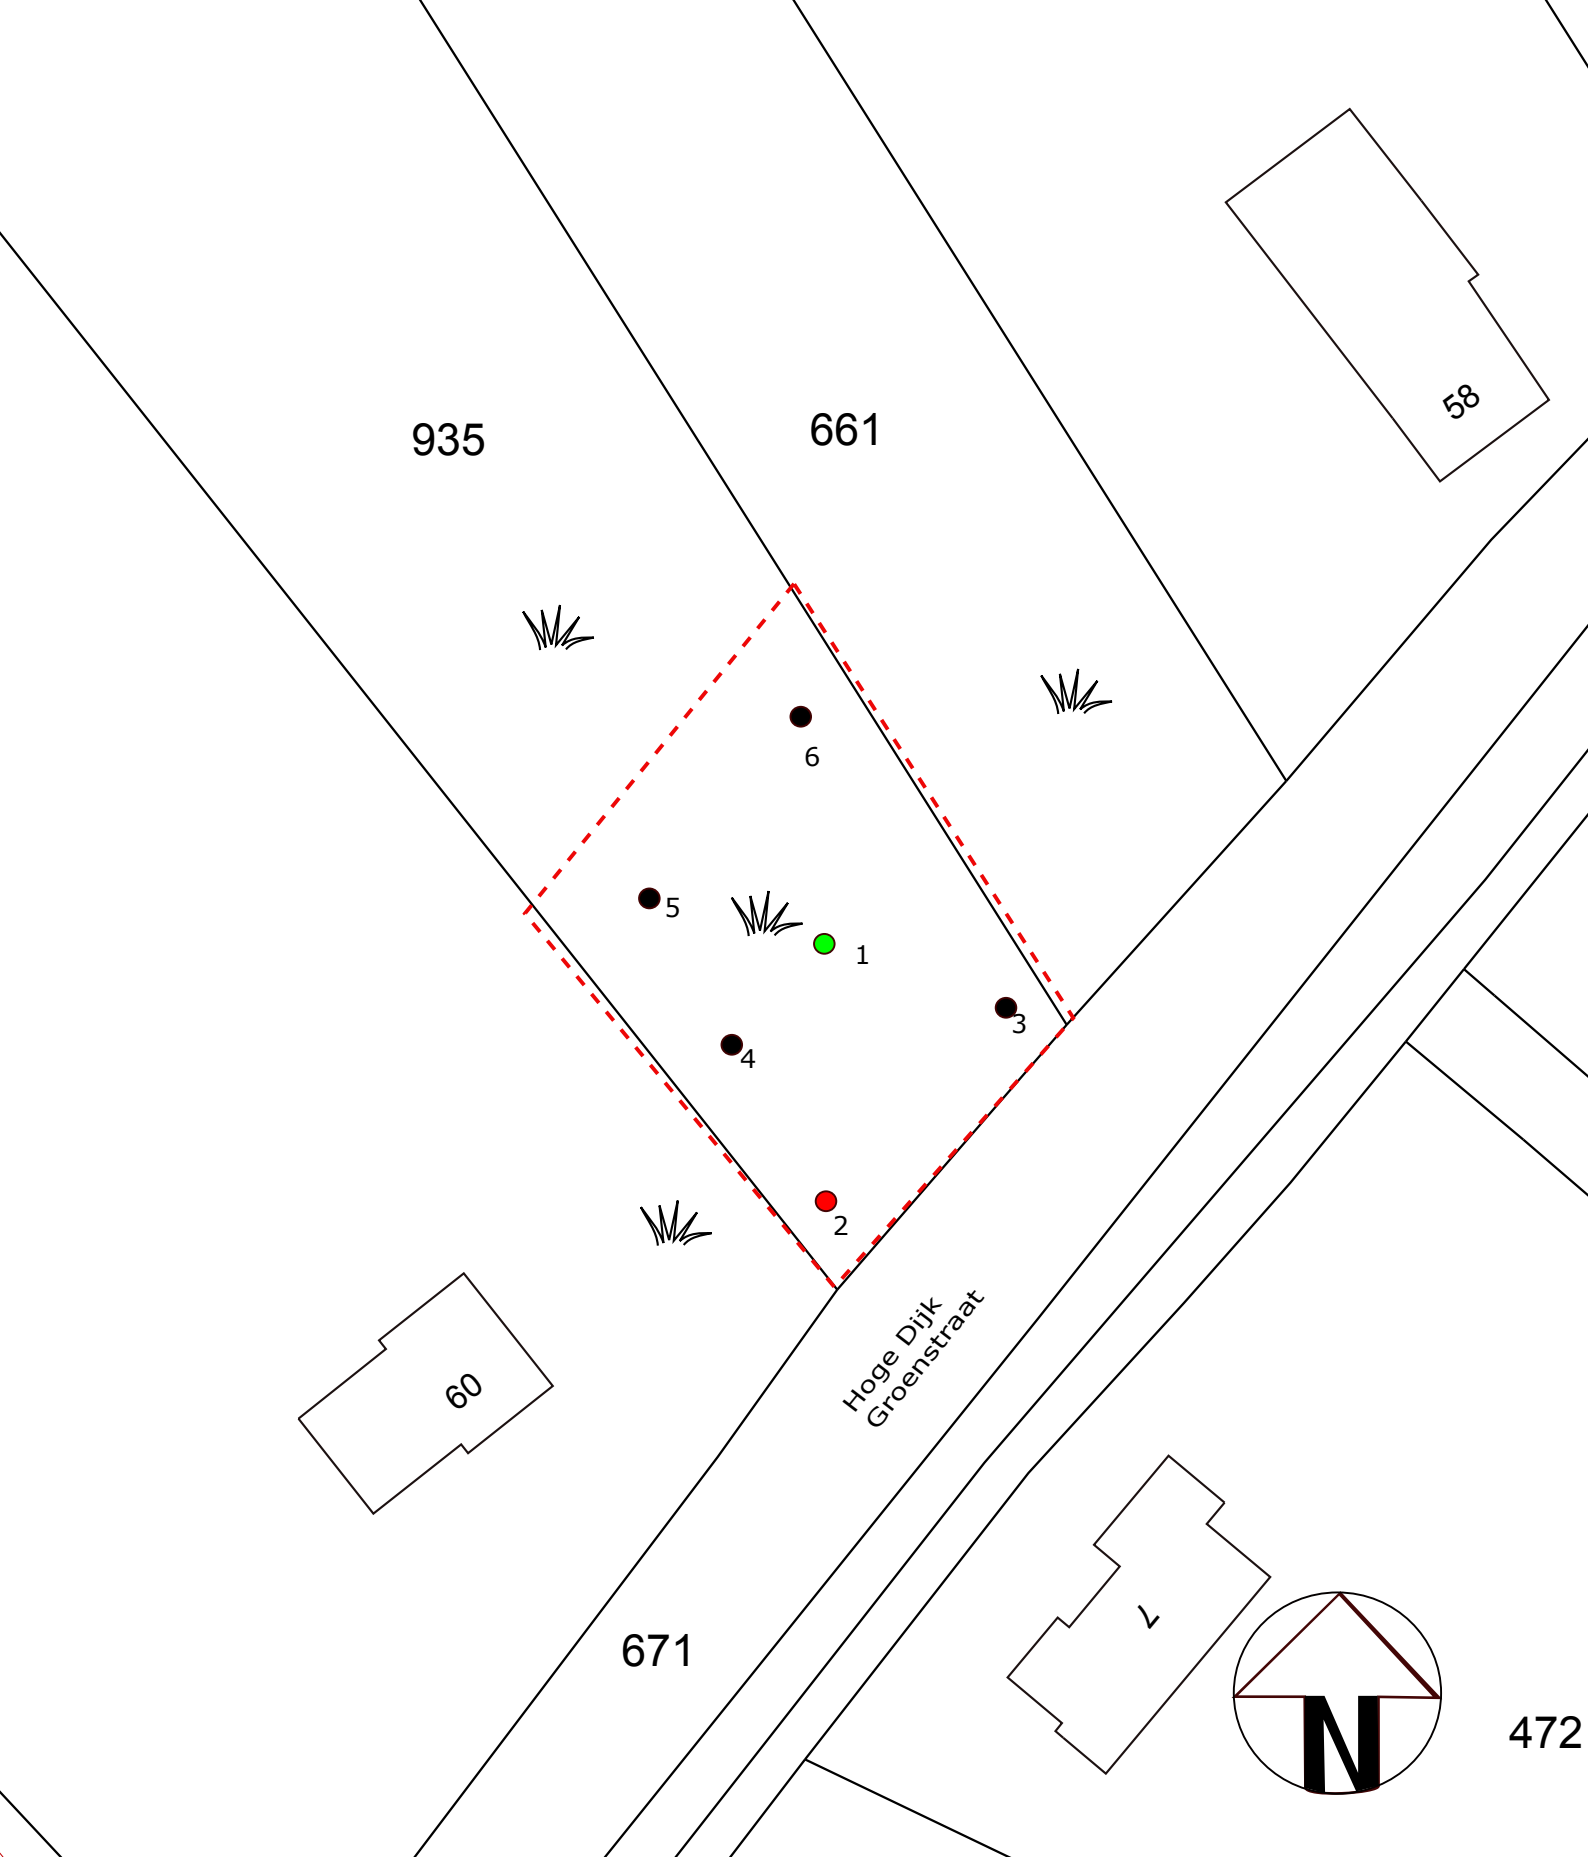
### Situatietekening met boorpunten

- In bijlage 2 is de plaats van de boringen in de situatietekening opgenomen.
- Voor de gedetailleerde boorprofielbeschrijvingen per boring wordt verwezen naar bijlage 3.
- In bijlage 6 zijn de veldwerkrapportages opgenomen

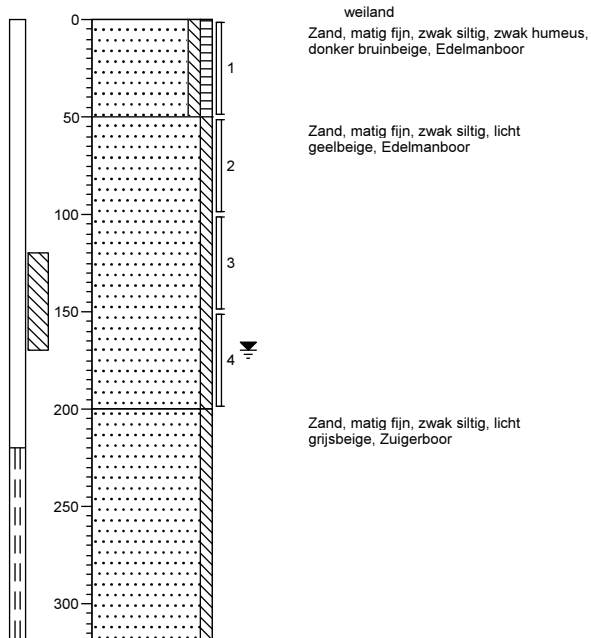
### Boring: 1

Datum: 18-08-2015  
GWS: 170

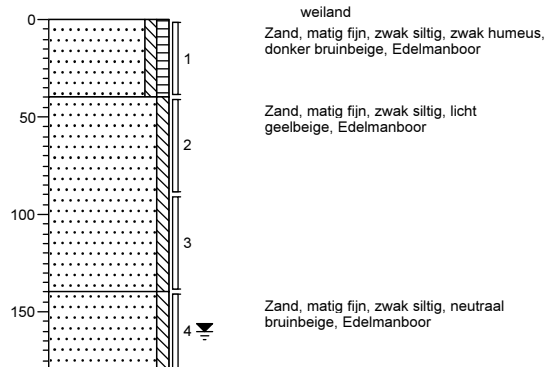
### Boring: 2

Datum: 18-08-2015  
GWS: 160

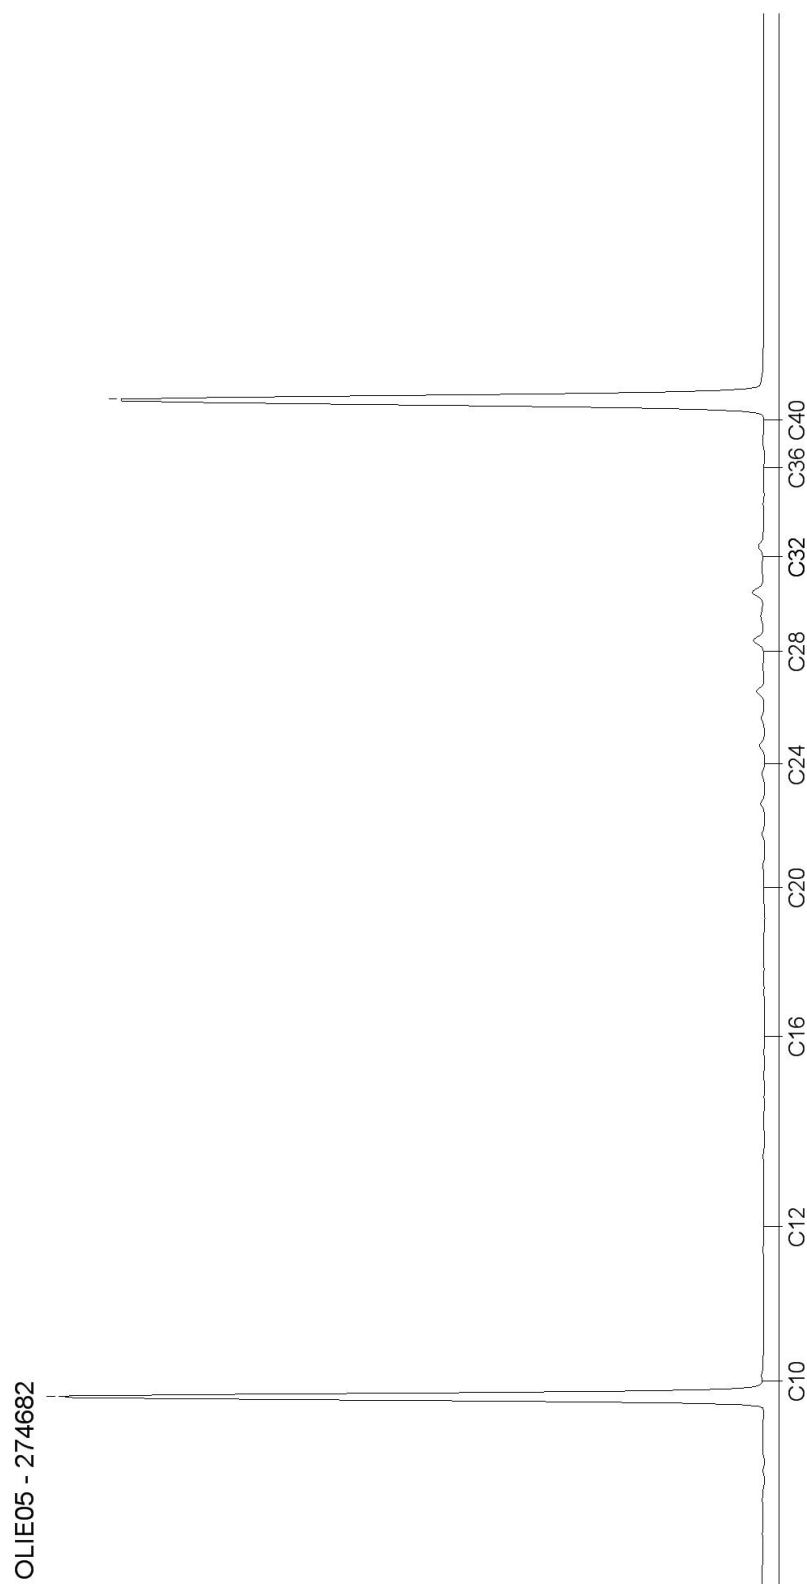
Chromatogram for Order No. 520545, Analysis No. 274682, created at 24.08.2015 06:48:09

**Monsteromschrijving: MM1 1 (0-50) 2 (0-40) 3 (0-40) 4 (0-40) 5 (0-40) 6 (0-40)**

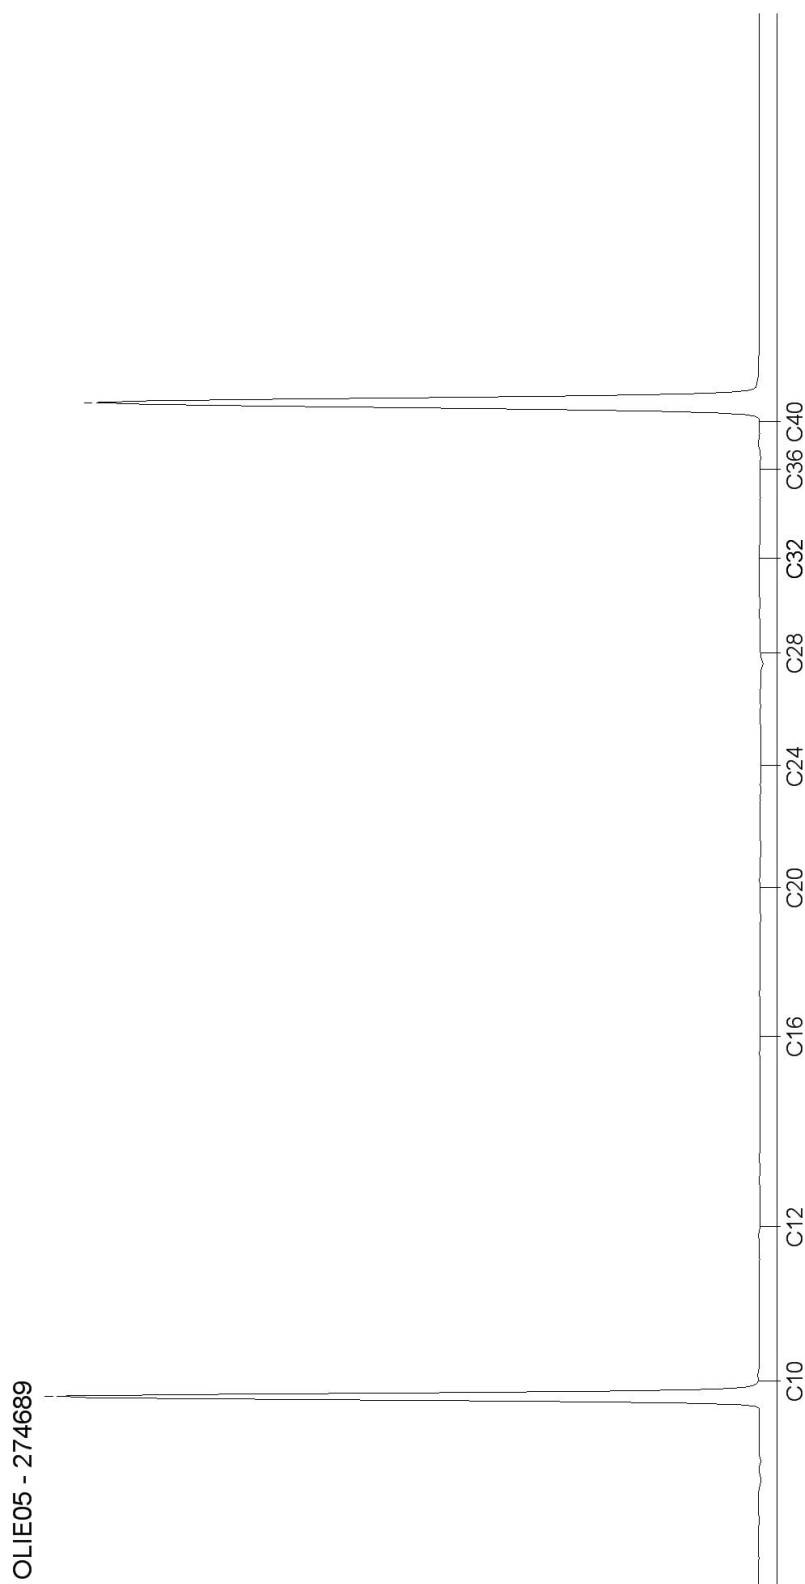
Chromatogram for Order No. 520545, Analysis No. 274689, created at 24.08.2015 06:48:09

**Monsteromschrijving: MM2 1 (50-100) 1 (100-150) 1 (150-200) 2 (40-90) 2 (90-140) 2 (140-180)**

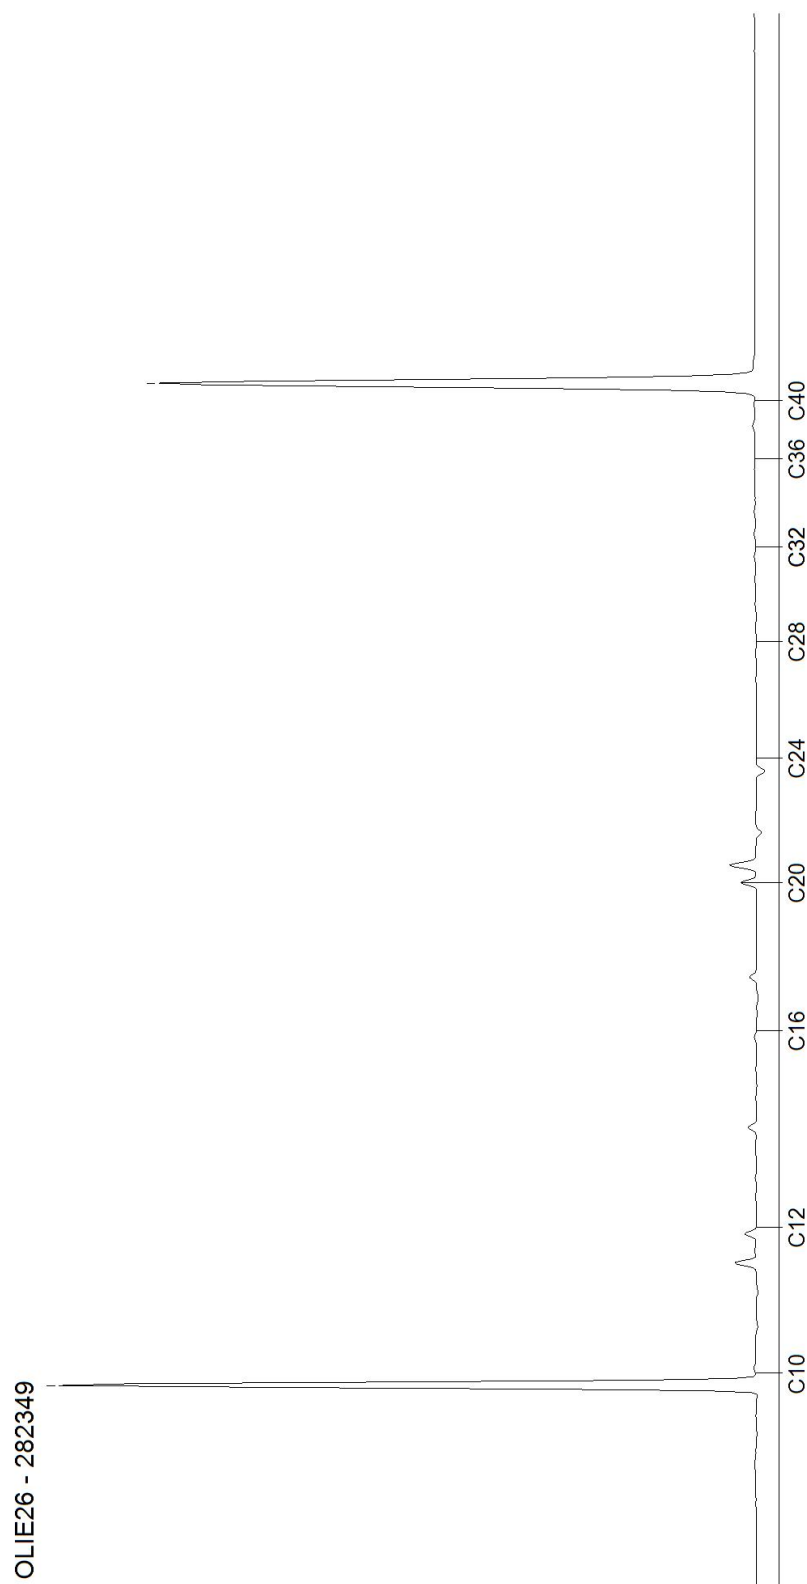
Chromatogram for Order No. 522205, Analysis No. 282349, created at 28.08.2015 06:34:33

**Monsteromschrijving: 1-1-1 1 (220-320)**
