# Dwarsdoorsnedes lichthinderonderzoek

**Onderwerp:** Bijlage 16 – Dwarsdoorsnedes lichthinderonderzoek

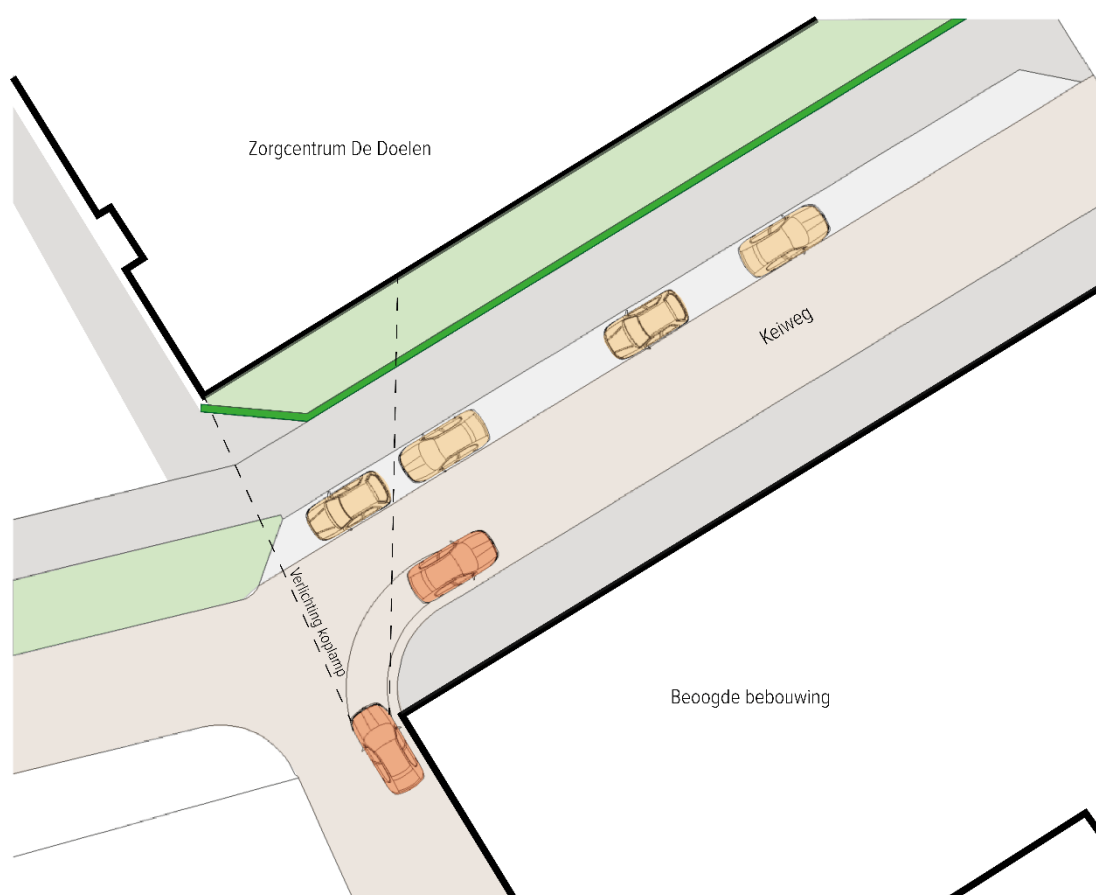
*Figuur 1: Bovenaanzicht lichthinder Keiweg*

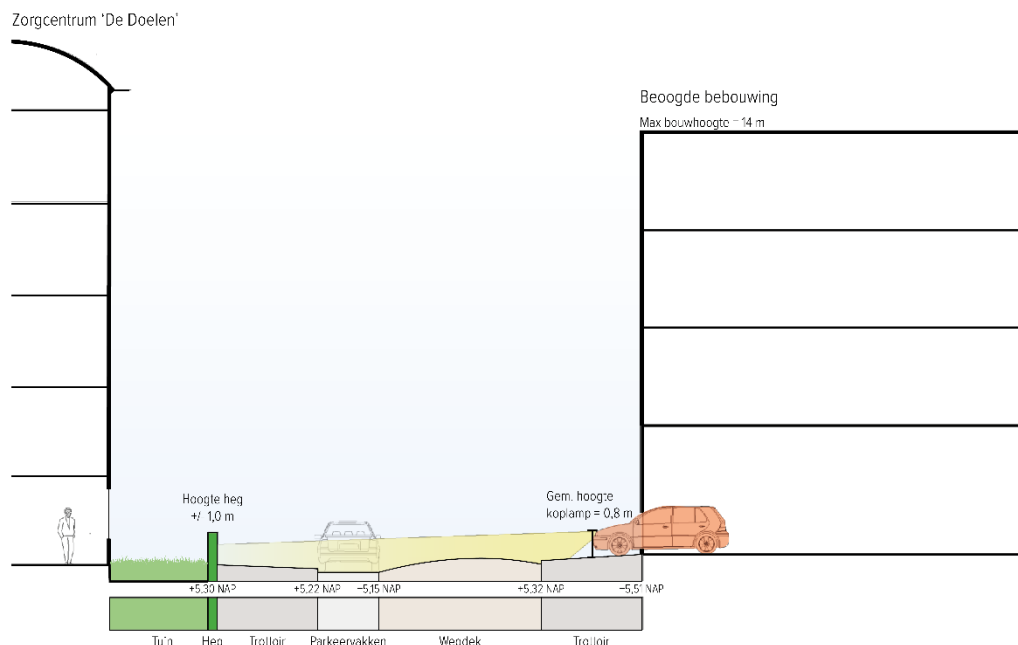
Figuur 2: Lichthinder bij een gemiddelde koplamphoogte

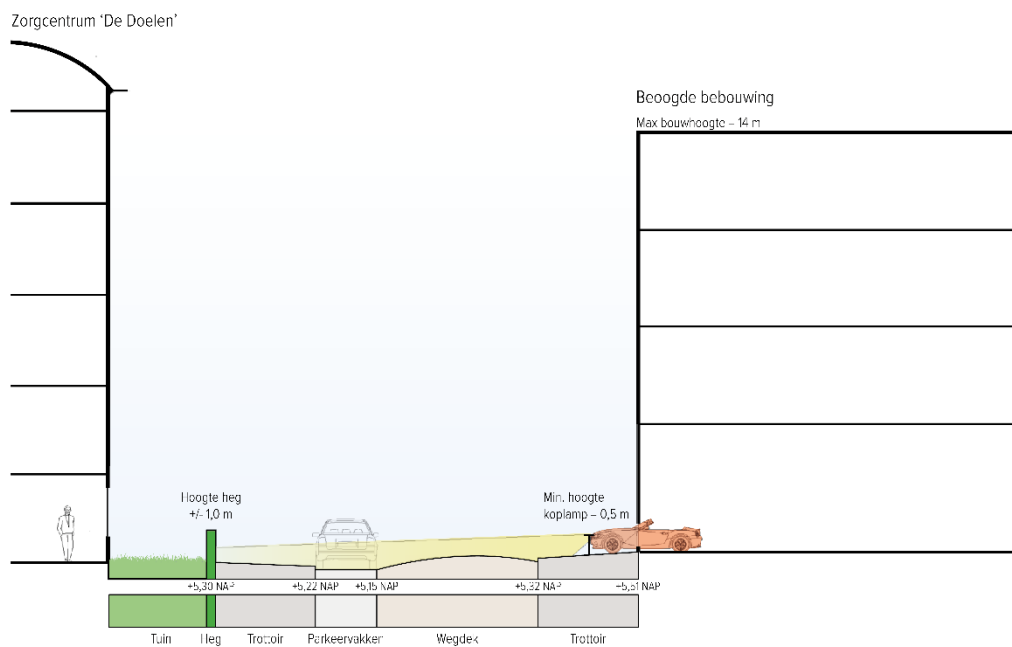
Figuur 3: Lichthinder bij de minimale koplamphoogte

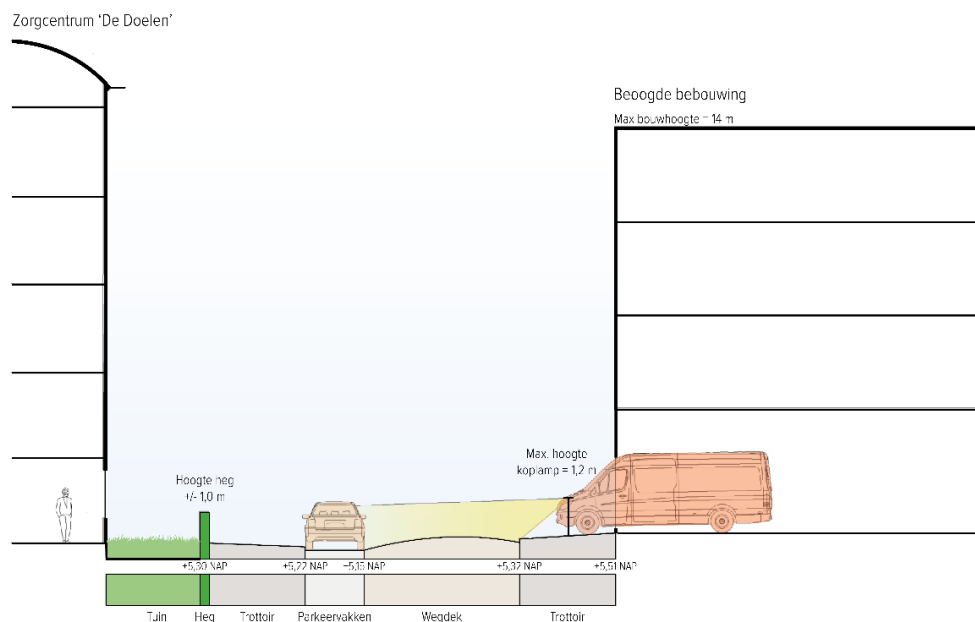
Figuur 4: Lichthinder bij maximale koplamphoogte

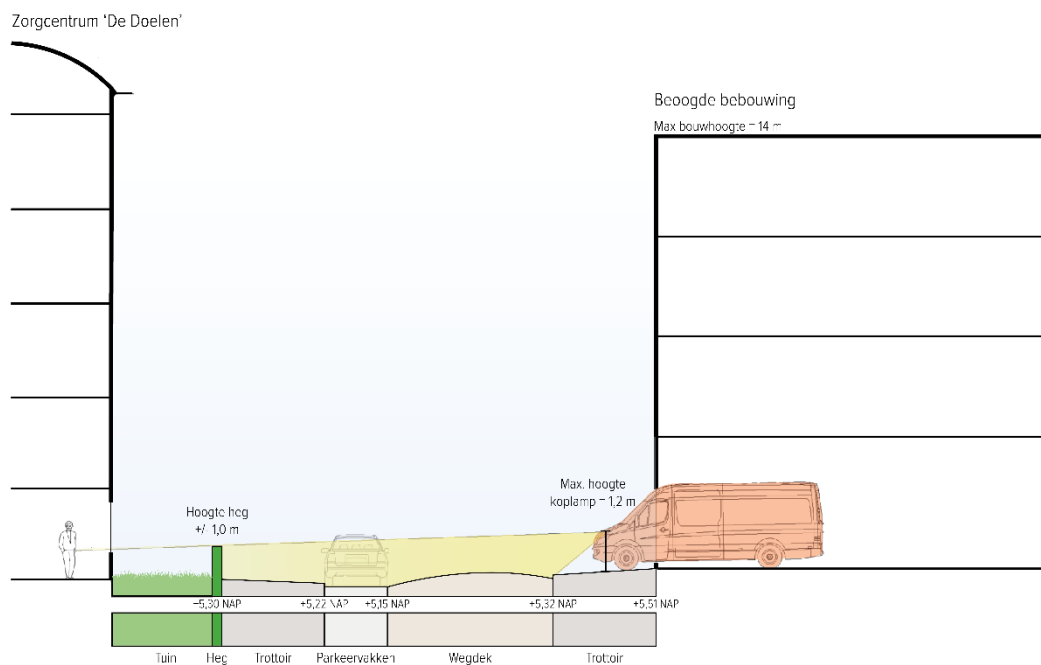
Figuur 5: Lichthinder bij maximale koplamphoogte
