# bodeminzicht

### **verkennend en actualiserend bodemonderzoek Steenovensebaan te Oosterhout**

*Projectnaam* Steenovensebaan te Oosterhout  
*Projectnummer* B1836

*Aantal pagina's* 11 (exclusief bijlagen)  
*Datum* 24 april 2017

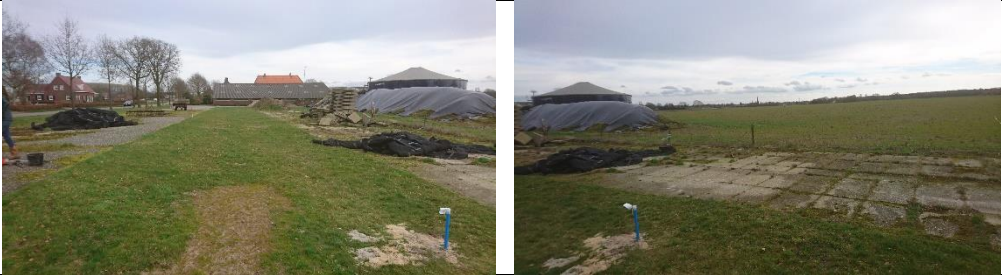
| | | bron | bij-<br>lage |
|---|---|---|---|
| <i>perceel 01</i> | perceel 01 ligt ten westen van de bebouwing van Steenovensebaan 36 aan de openbare weg. Op het perceel zijn twee ruwvoerplaten aanwezig, uitgevoerd in beton, lopende van west naar oost. Het erf rond de platen is onverhard<br>Het zuidelijk deel van deze onderzoekslocatie bestaat uit akker. | G | 2 |

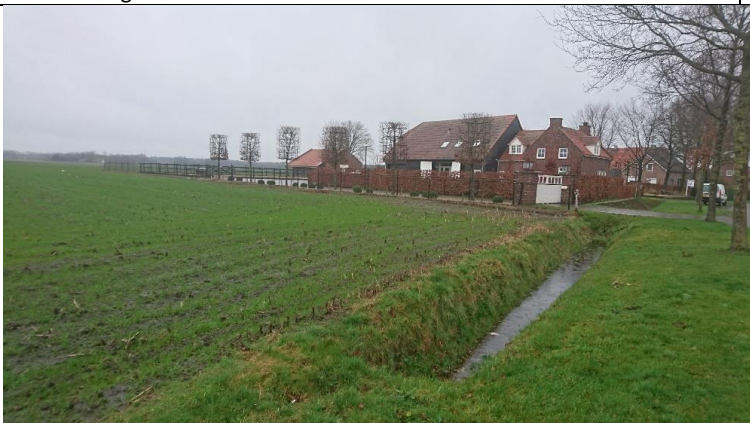
| | | bron | bij-<br>lage |
|---|---|---|---|
| <i>perceel 02</i> | perceel 02 ligt ten oosten van de woning met schuur aan Steenovensebaan 38.<br>Het perceel bestaat volledig uit akker. | G | 2 |

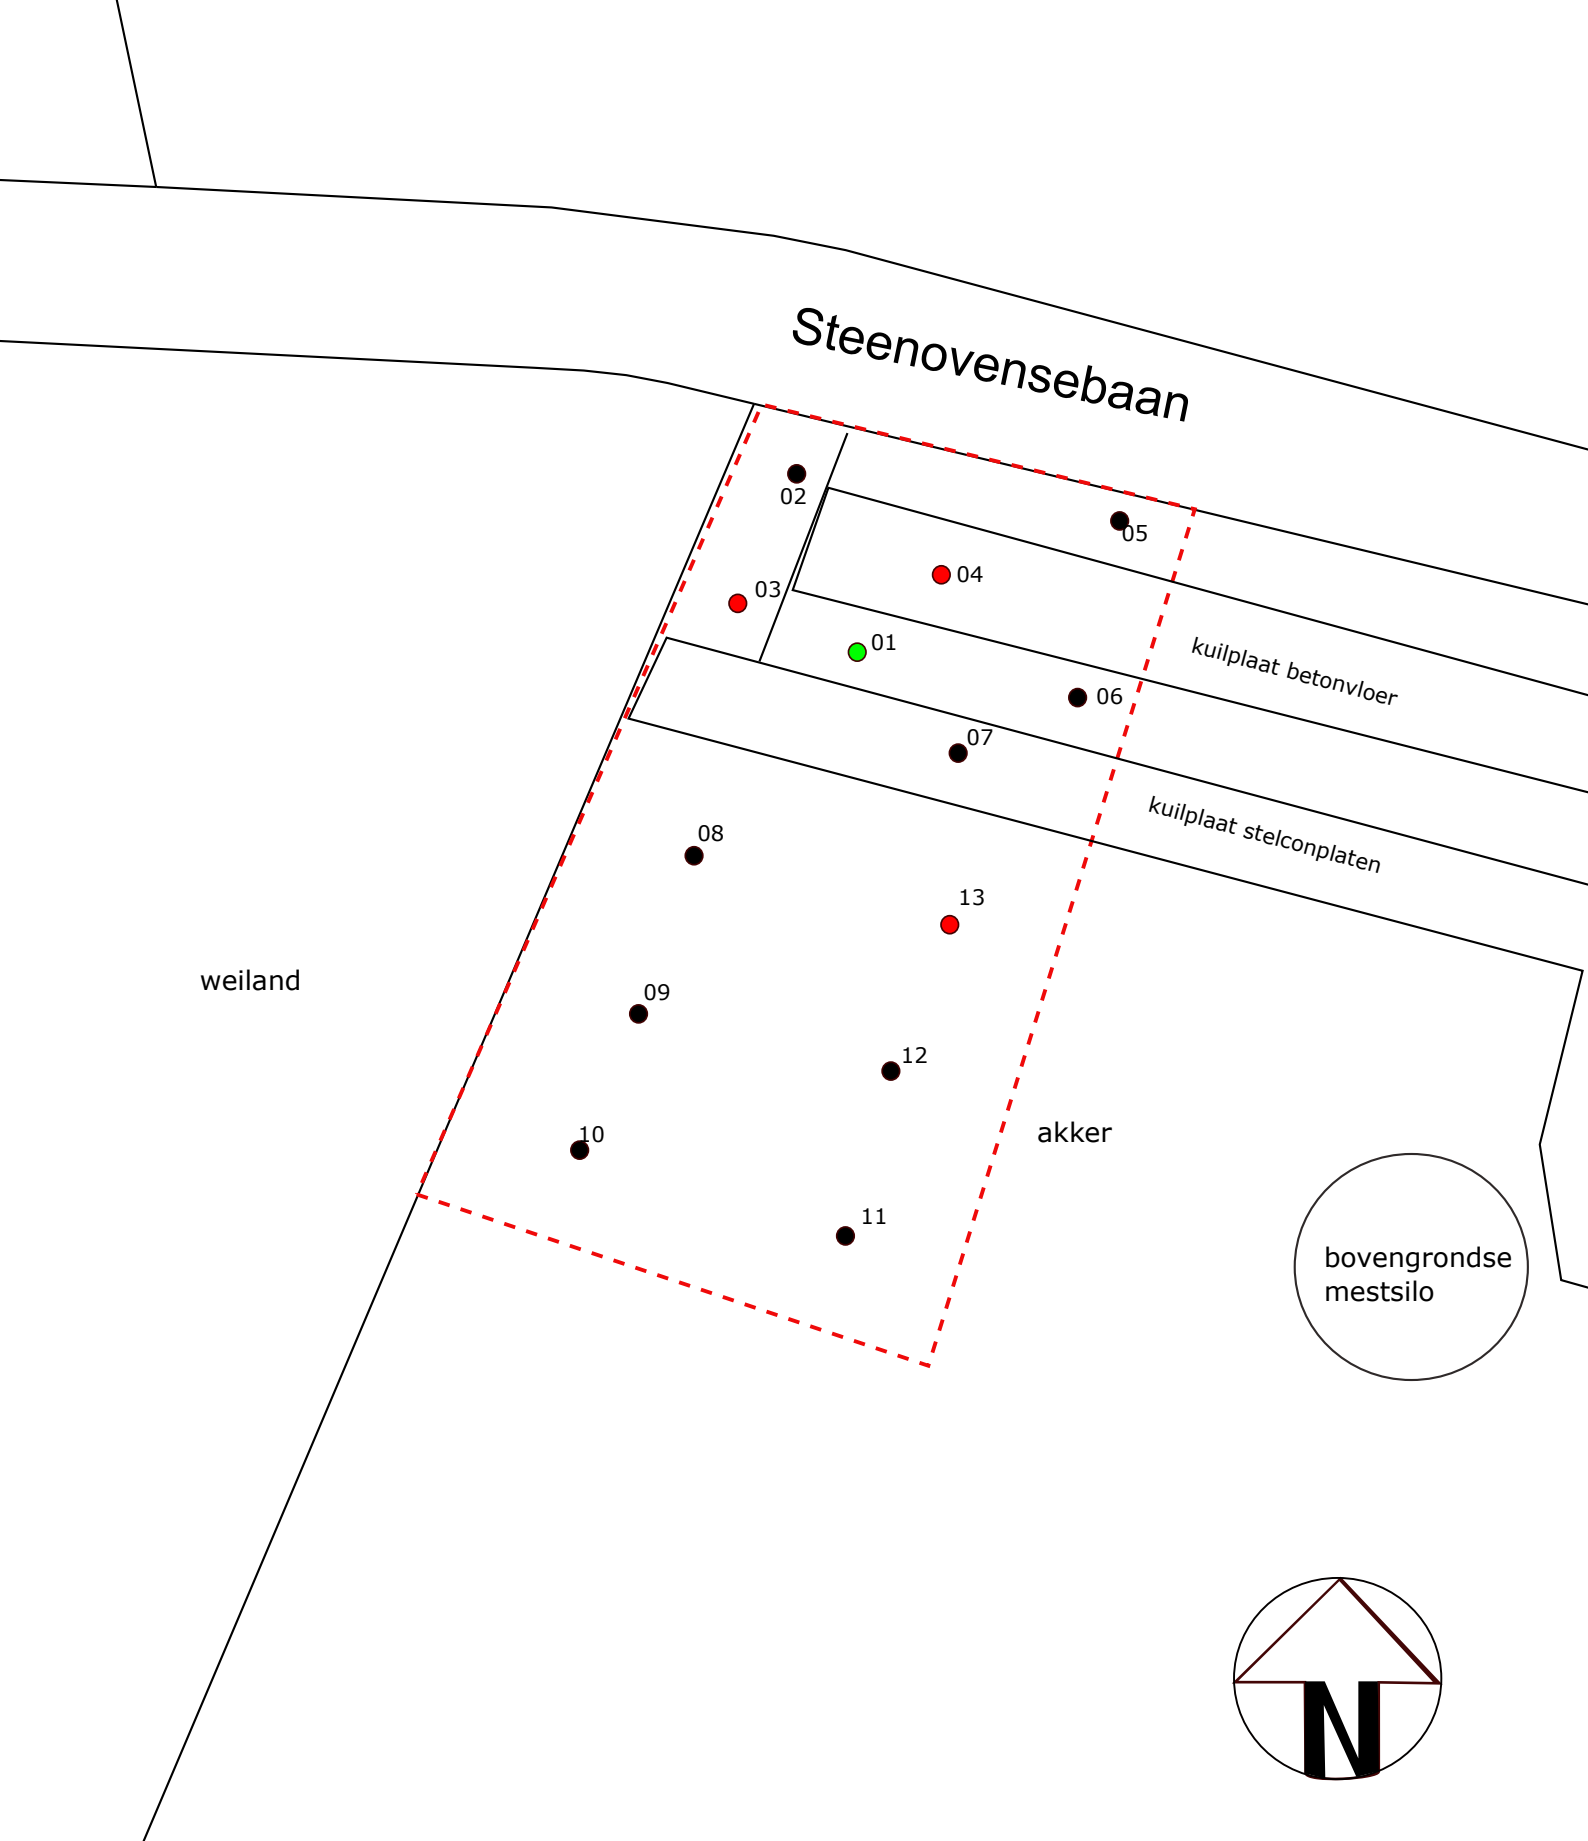
### Situatietekening met boorlocaties

**Steenovensebaan te Dorst**

**B1836-01**

- In bijlage 2 is de plaats van de boringen in de situatietekening opgenomen.
- Voor de gedetailleerde boorprofielbeschrijvingen per boring wordt verwezen naar bijlage 3.
- In bijlage 6 zijn de veldwerkrapportages opgenomen

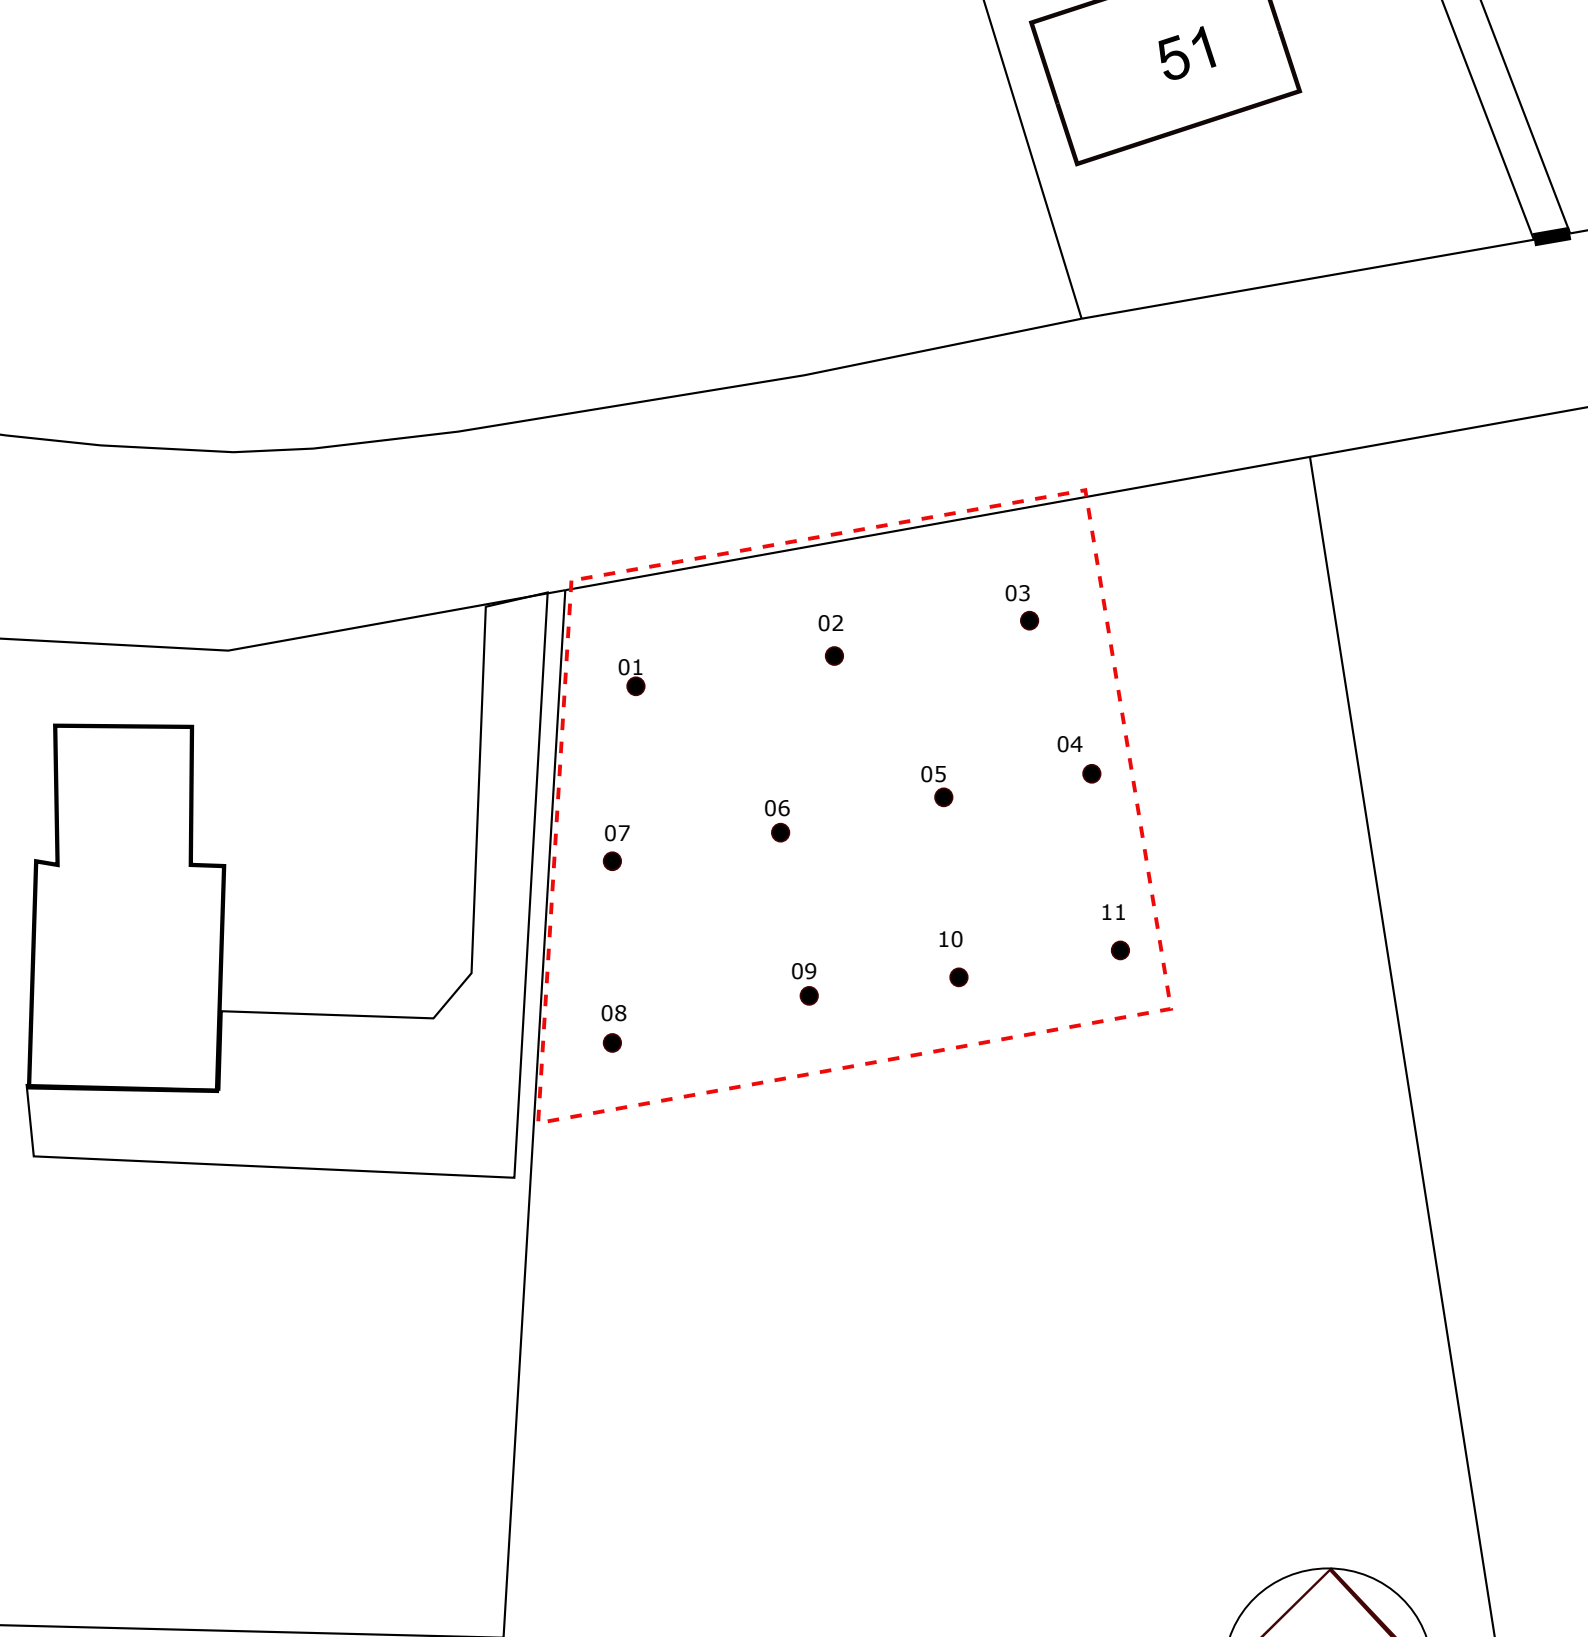
## Situatietekening met boorlocaties

**Steenovensebaan te Dorst**

**B1836-02**

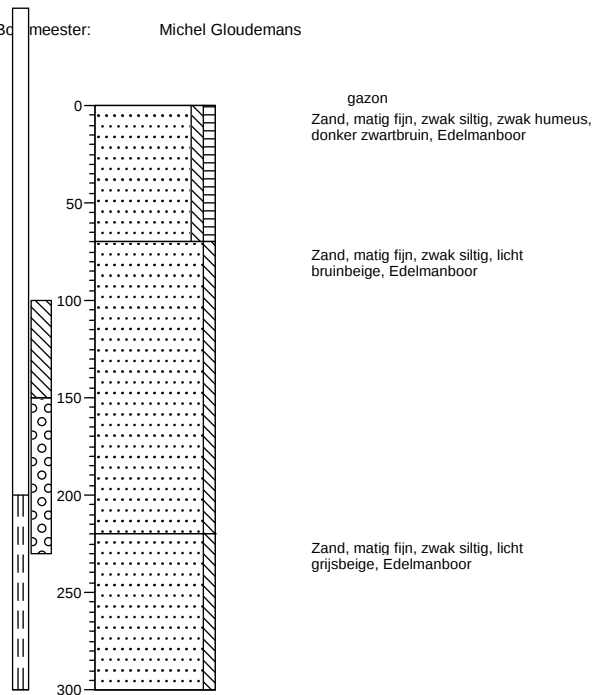
### Boring: 01

Datum: 08-03-2017  
Boormeester: Michel Gloudemans

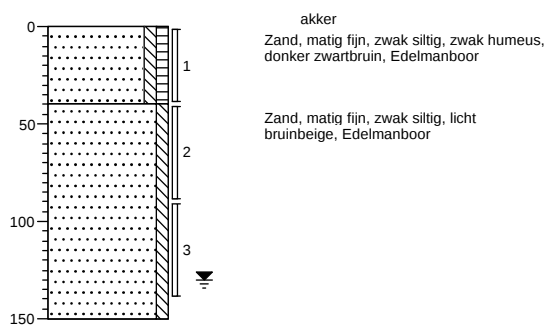
**Boring: 13**

Datum: 17-03-2017  
GWS: 130  
Boormeester: Michel Gloudemans

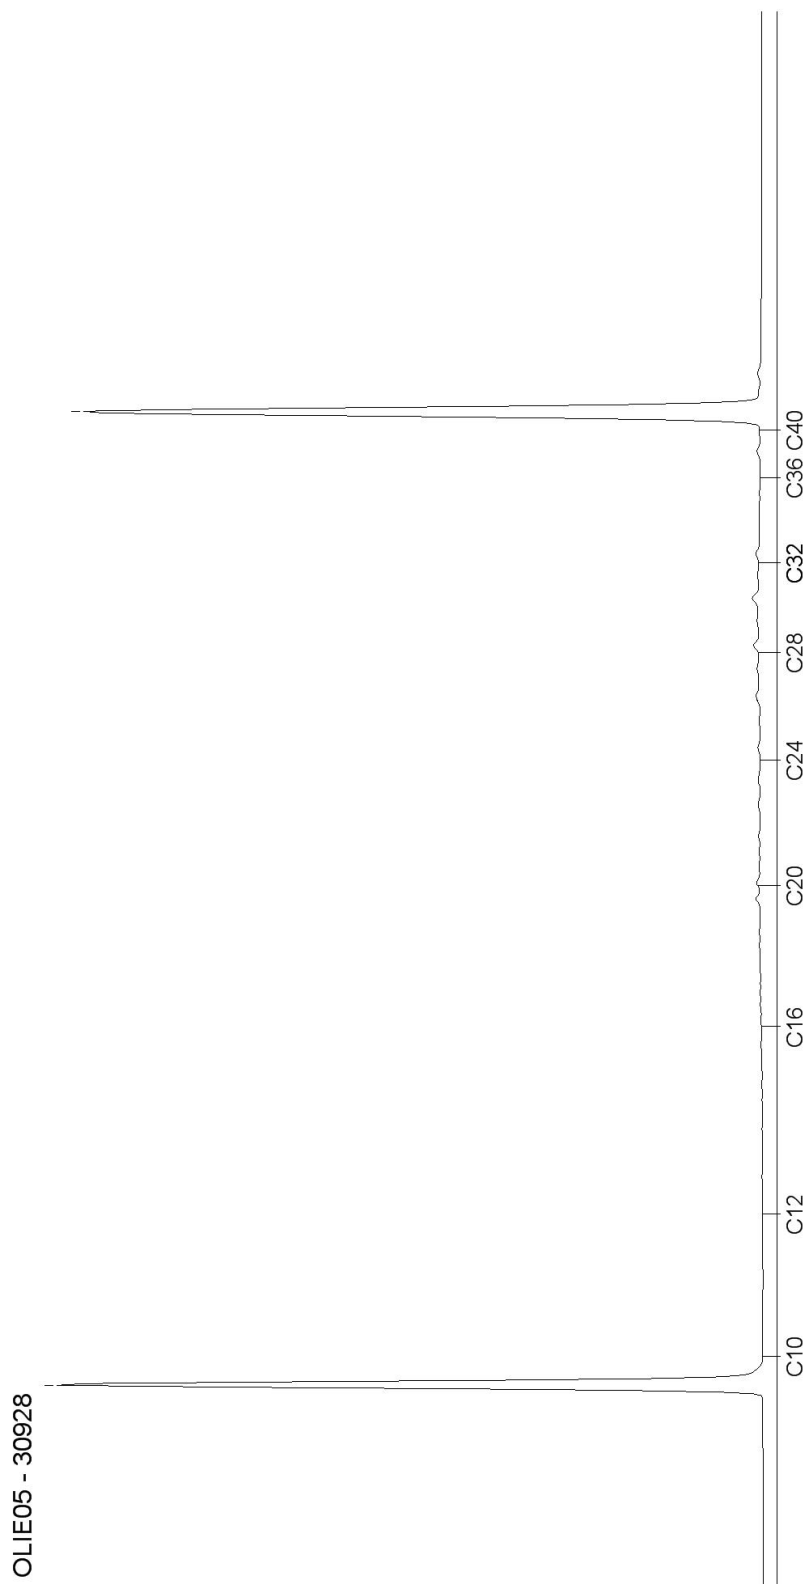
CHROMATOGRAM for Order No. 646000, Analysis No. 30928, created at 22.03.2017 13:06:57

**Monsteromschrijving: 02 (40-60) 03 (25-75) 04 (10-50) 05 (0-50) 06 (0-50) 07 (10-60)**

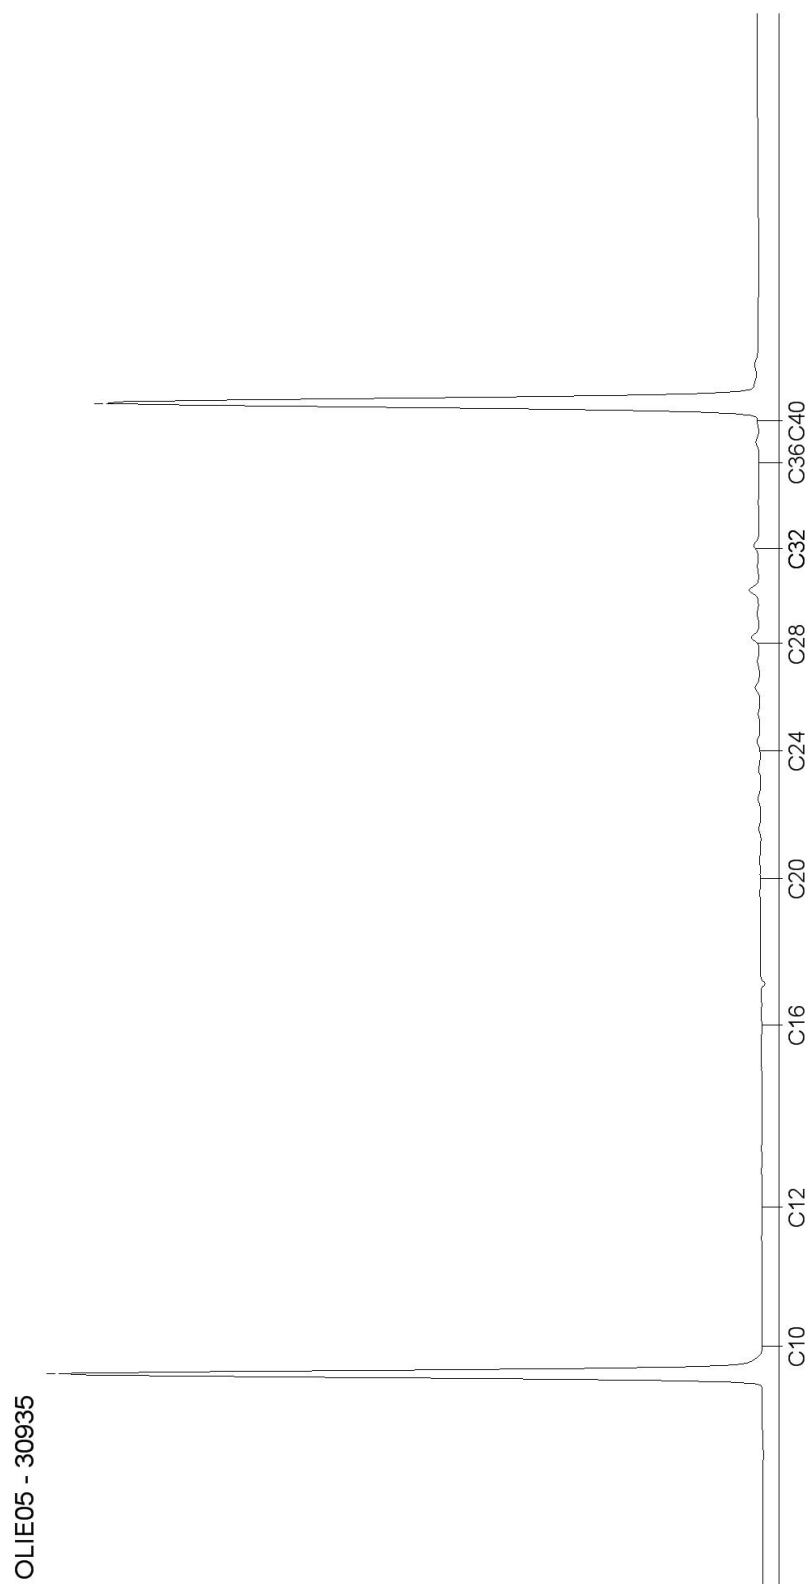
CHROMATOGRAM for Order No. 646000, Analysis No. 30935, created at 22.03.2017 13:06:57

**Monsteromschrijving: 08 (0-50) 09 (0-50) 10 (0-35) 11 (0-40) 13 (0-40)**

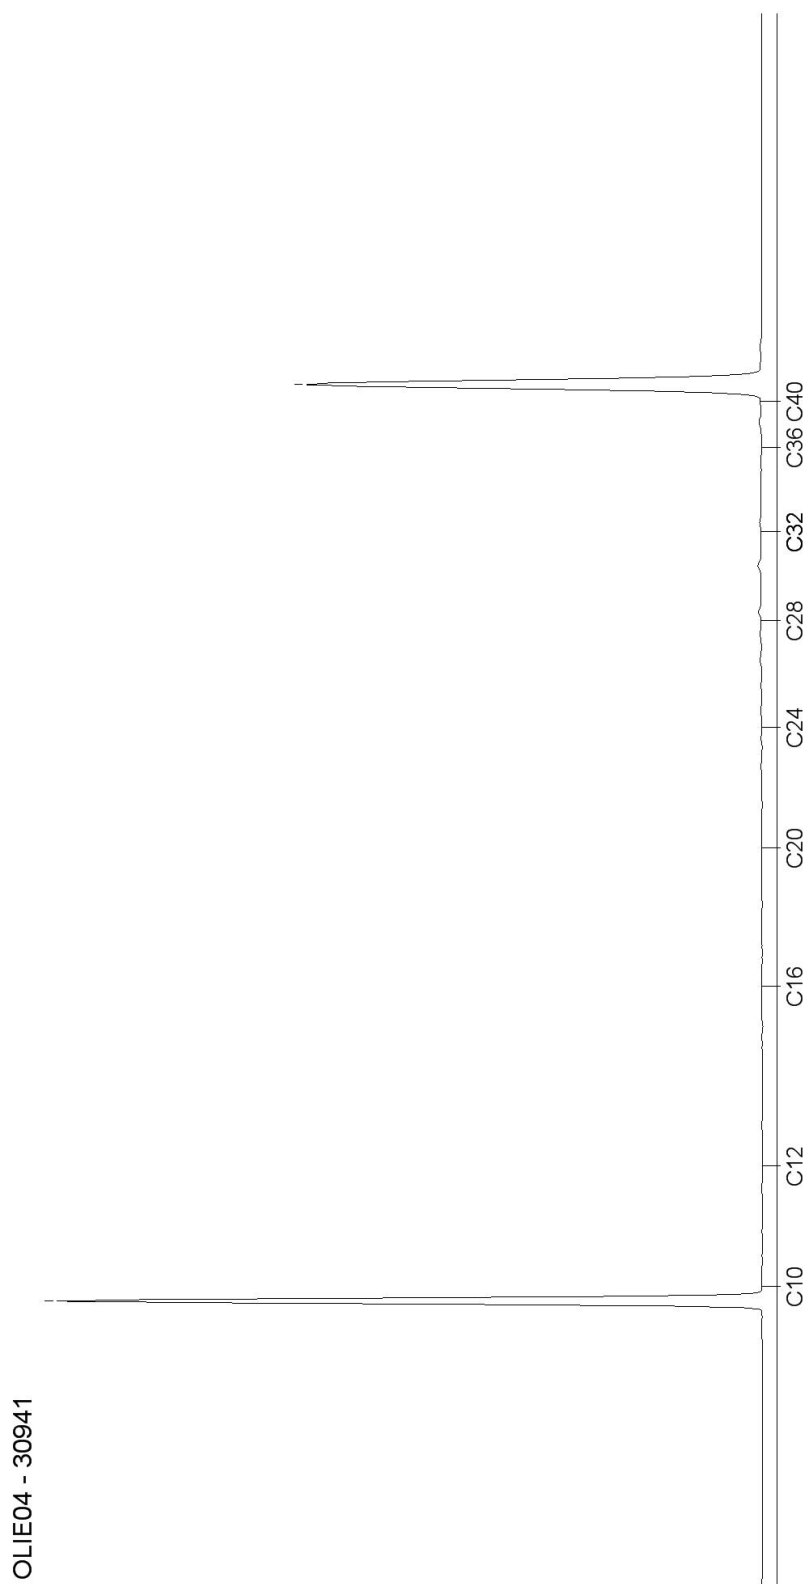
CHROMATOGRAM for Order No. 646000, Analysis No. 30941, created at 22.03.2017 14:16:10

**Monsteromschrijving: 03 (75-125) 13 (90-140)**

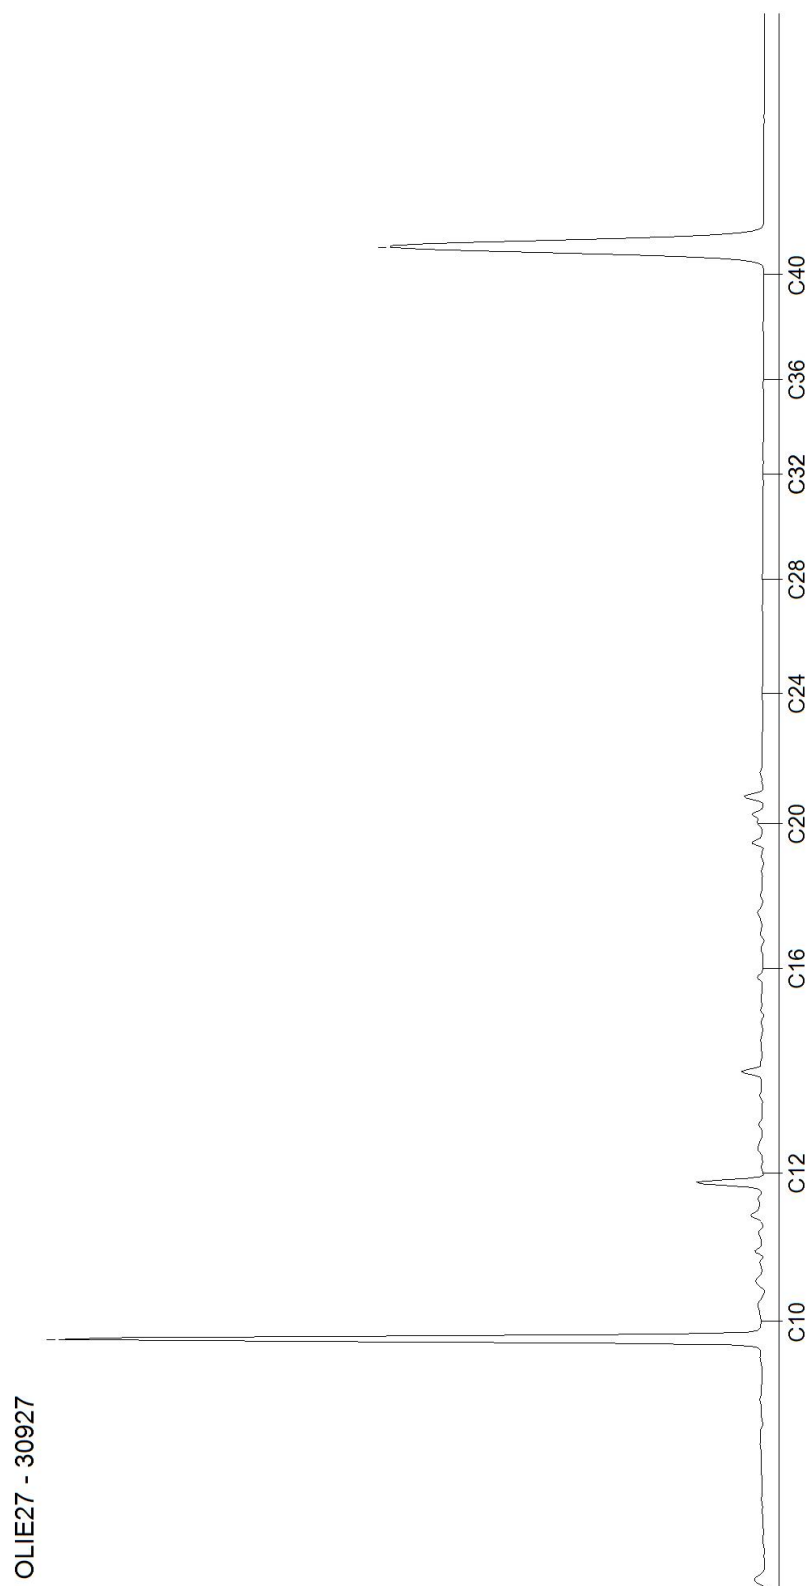
CHROMATOGRAM for Order No. 645999, Analysis No. 30927, created at 21.03.2017 09:50:56

**Monsteromschrijving: 01 (200-300)**

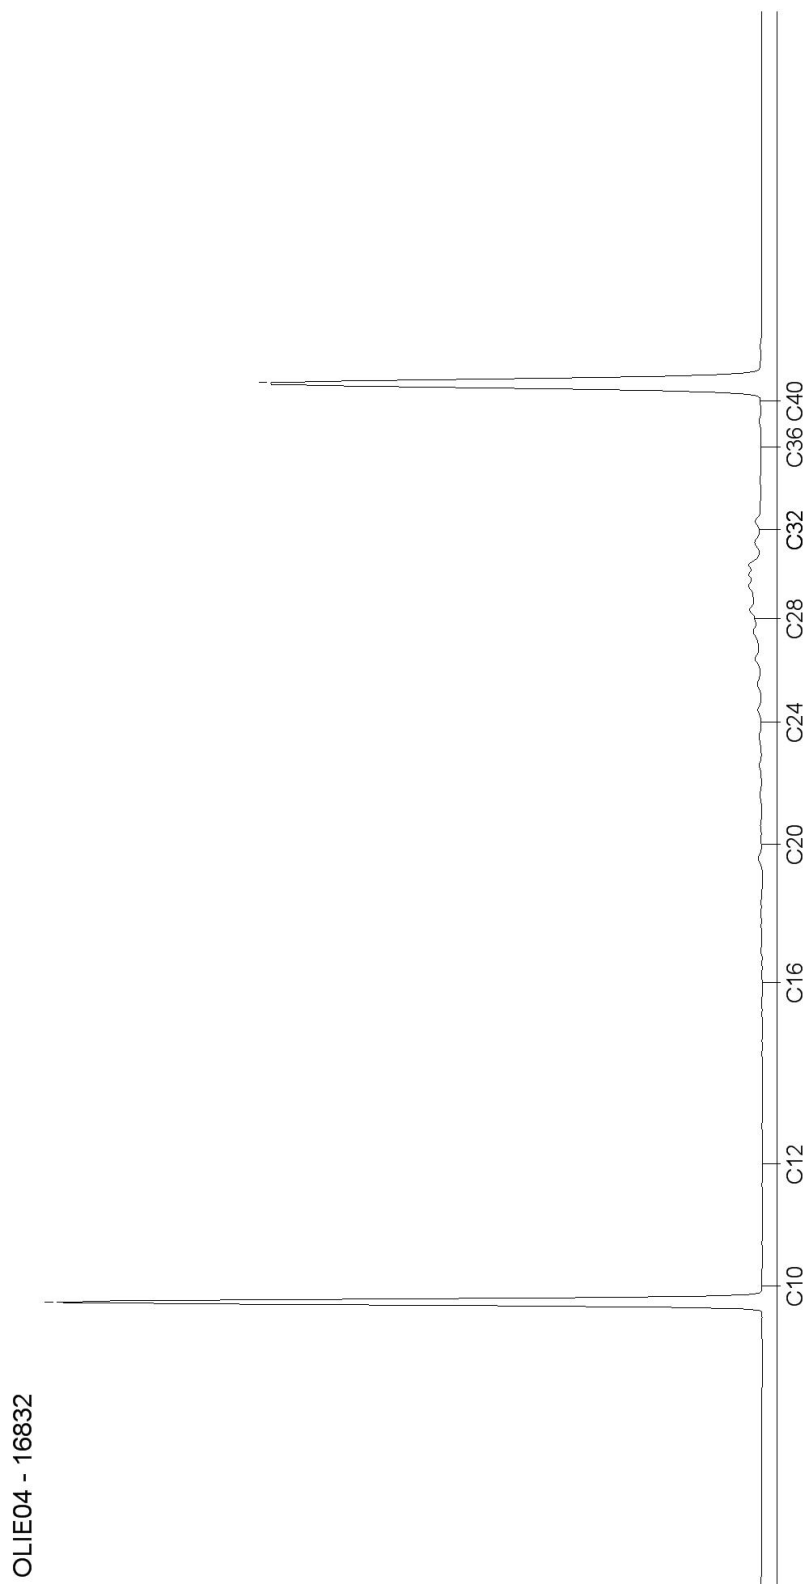
CHROMATOGRAM for Order No. 643843, Analysis No. 16832, created at 13.03.2017 11:07:02

**Monsteromschrijving: 01 (0-50) 02 (0-50) 03 (0-50) 04 (0-50) 05 (0-50) 06 (0-50)**

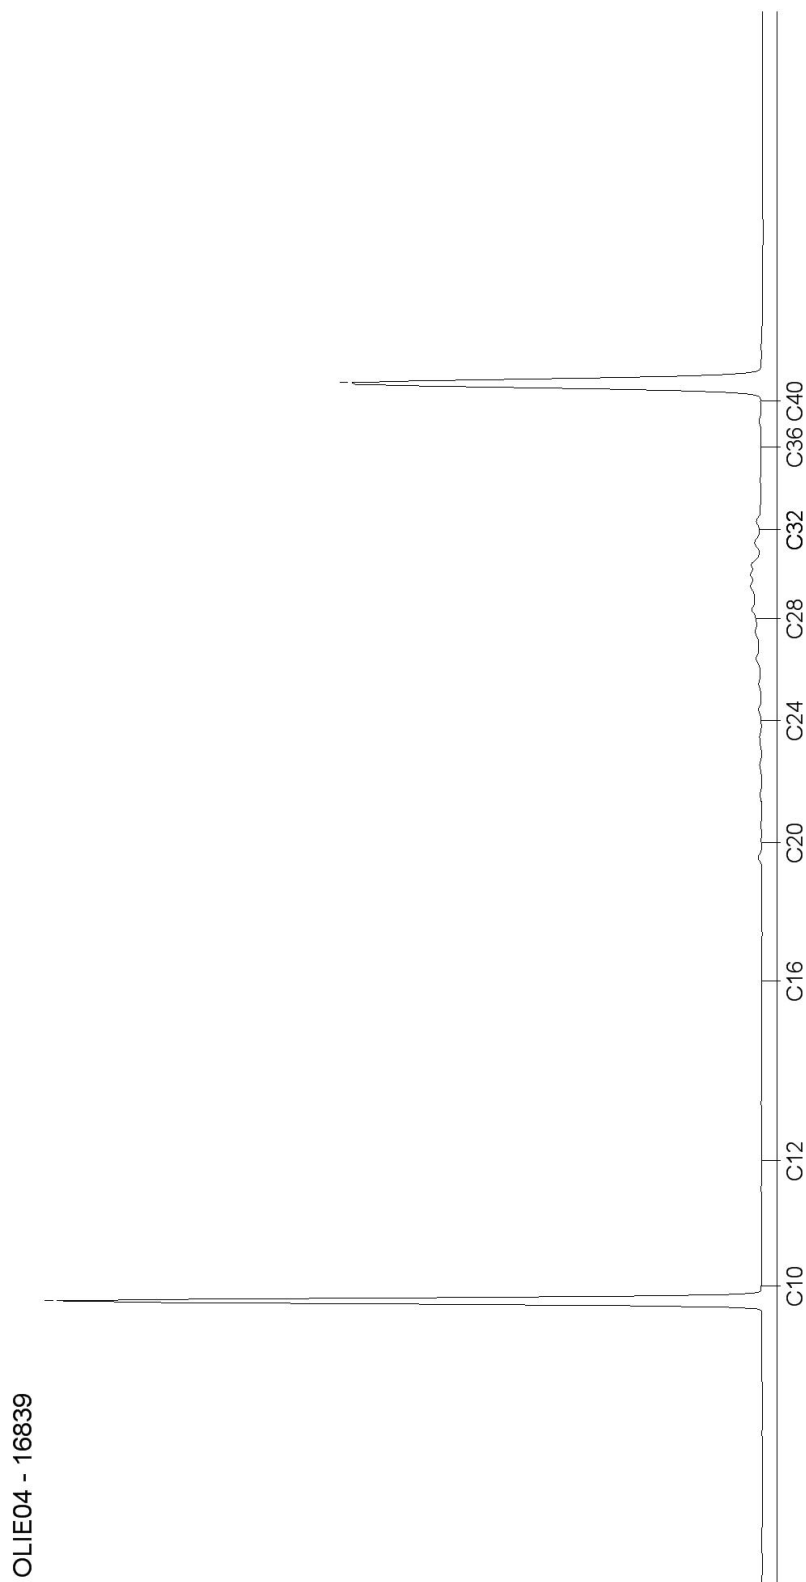
CHROMATOGRAM for Order No. 643843, Analysis No. 16839, created at 13.03.2017 11:07:02

**Monsteromschrijving: 07 (0-50) 08 (0-50) 09 (0-50) 10 (0-50) 11 (0-50)**
