Landschappelijke inpassing Osseweg 13-15

(Bron: Ruimtelijke onderbouwing Osseweg 13-15, Macharen, 28 februari 2018)

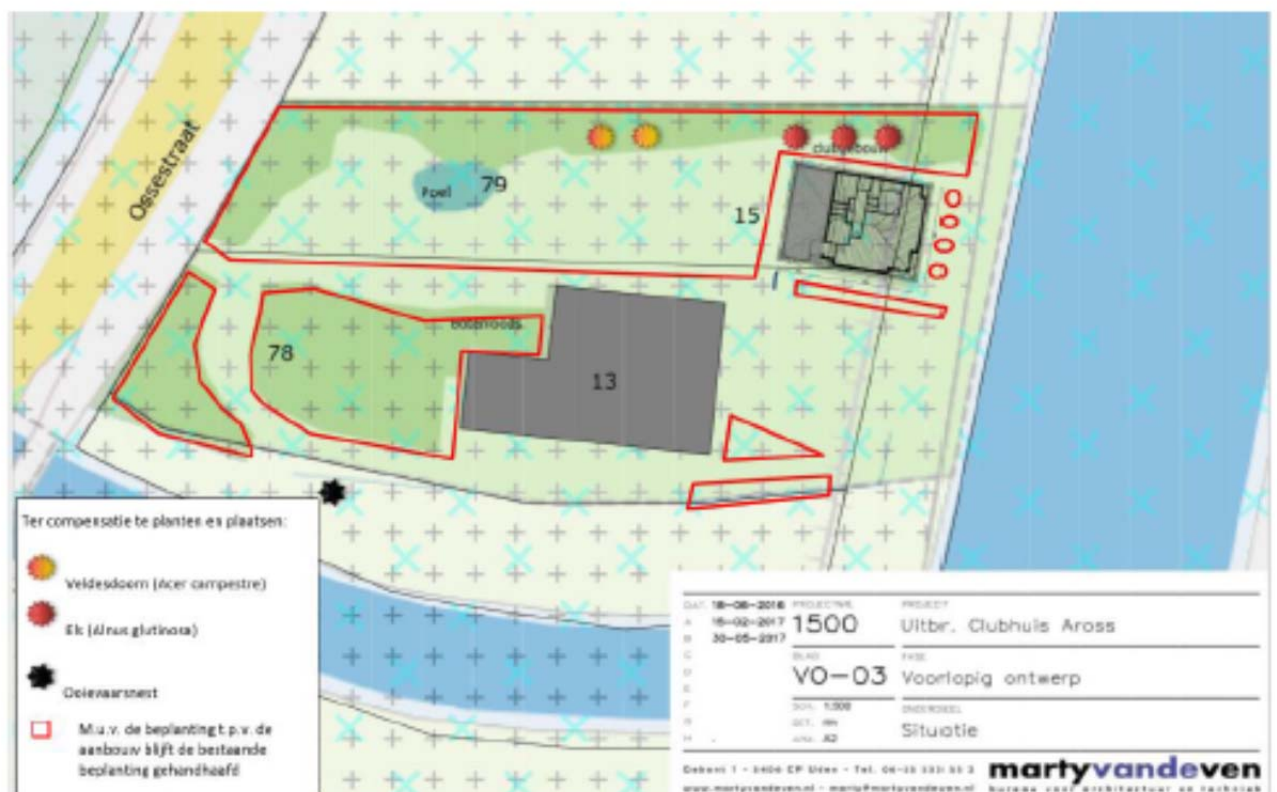
Aangezien het terrein van de roeivereniging reeds behoorlijk landschappelijk ingepast is, is met gemeente gezocht naar alternatieve aanvullende maatregelen. Dit komt neer op het volgende (zie figuur 7):

- aanleg van een ooievaarsnest;
- een groene inpassing rondom de beoogde nieuwbouw. Hiervoor wordt aan de noordzijde van het clubgebouw enkele elzenbomen geplaatst, parallel aan de erfgrans. Verder naar het westen, in dezelfde lijn als de elzen, zullen enkele veldesdoorns worden geplaatst. De spar naast het clubhuis (niet inheems) wordt verwijderd;
- uitbaggeren van de reeds op de terrein aanwezige kikkerpoel.
