# Bestemmingsplan

Kom Teeffelen - 2011

Bijlage 3 - Historisch bodemonderzoek Teeffelen

Historisch bodemonderzoek Teeffelen

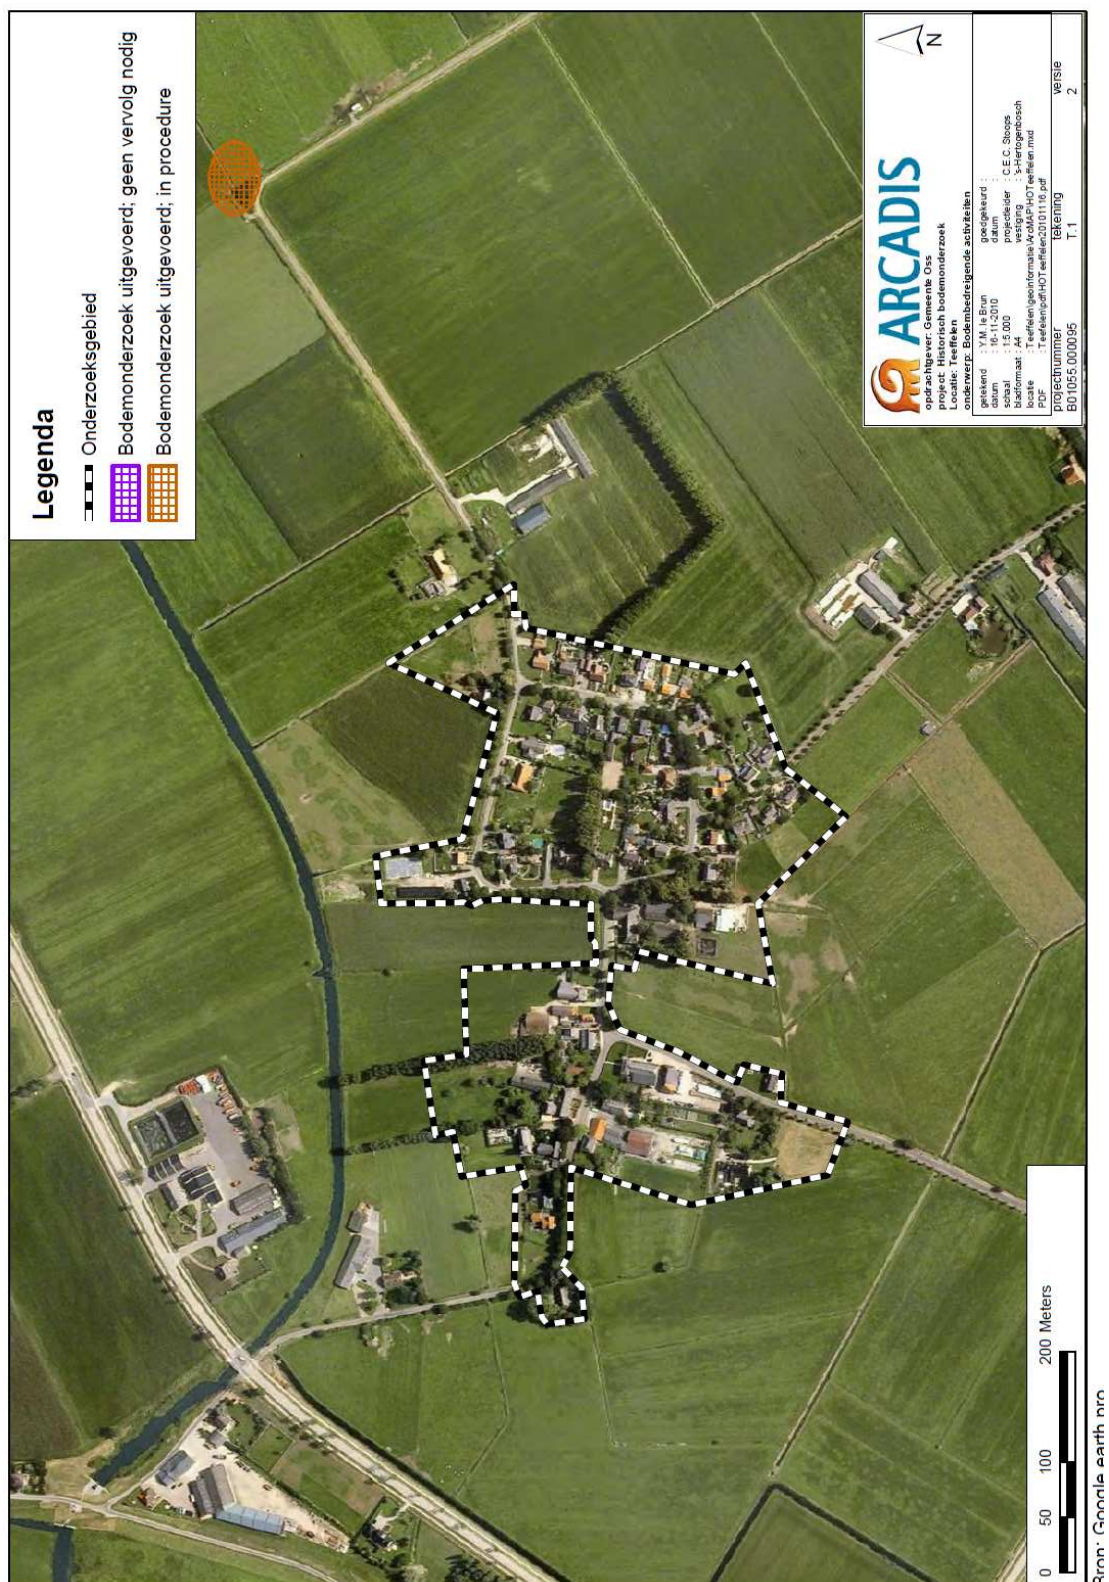
Kaart onderzoeksgebied

Voor het plangebied rondom de kern van Teeffelen is gekeken naar bodembedreigende activiteiten. Voor dit doel zijn gegevens van bodemloket en aangeleverde gegevens van de gemeente gebruikt. Het bodemloket geeft geen bodembedreigende activiteiten weer in het onderzoeksgebied. In het tankbestand van de gemeente zijn twee locaties opgenomen. In bijlage 3 van de toelichting is een luchtfoto van Teeffelen opgenomen waarin te zien is dat er geen bodembedreigende activiteiten plaatsvinden in Teeffelen.
