## VERKENNEND BODEMONDERZOEK volgens NEN 5740

*Hezelaar  
Sint-Michielsgestel*

Datum: 16 juni 2022

Rapportnummer: K2220086

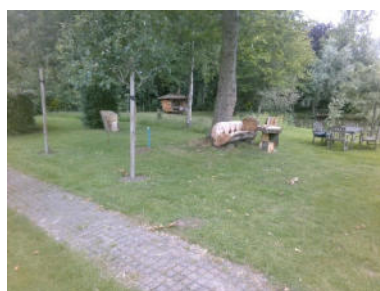
foto 1 - deellocatie 1 'gazon'

Voorafgaand aan de veldwerkzaamheden op 21 maart 2022 en 14 mei 2022 heeft een locatie-inspectie plaatsgevonden. De locaties zijn niet bebouwd (deellocatie 1 is in gebruik als gazon, deellocatie 2 is in gebruik als weiland en deellocatie 3 is in gebruik als akkerland). Onderstaande foto's geven een indruk van de onderzoekslocatie.

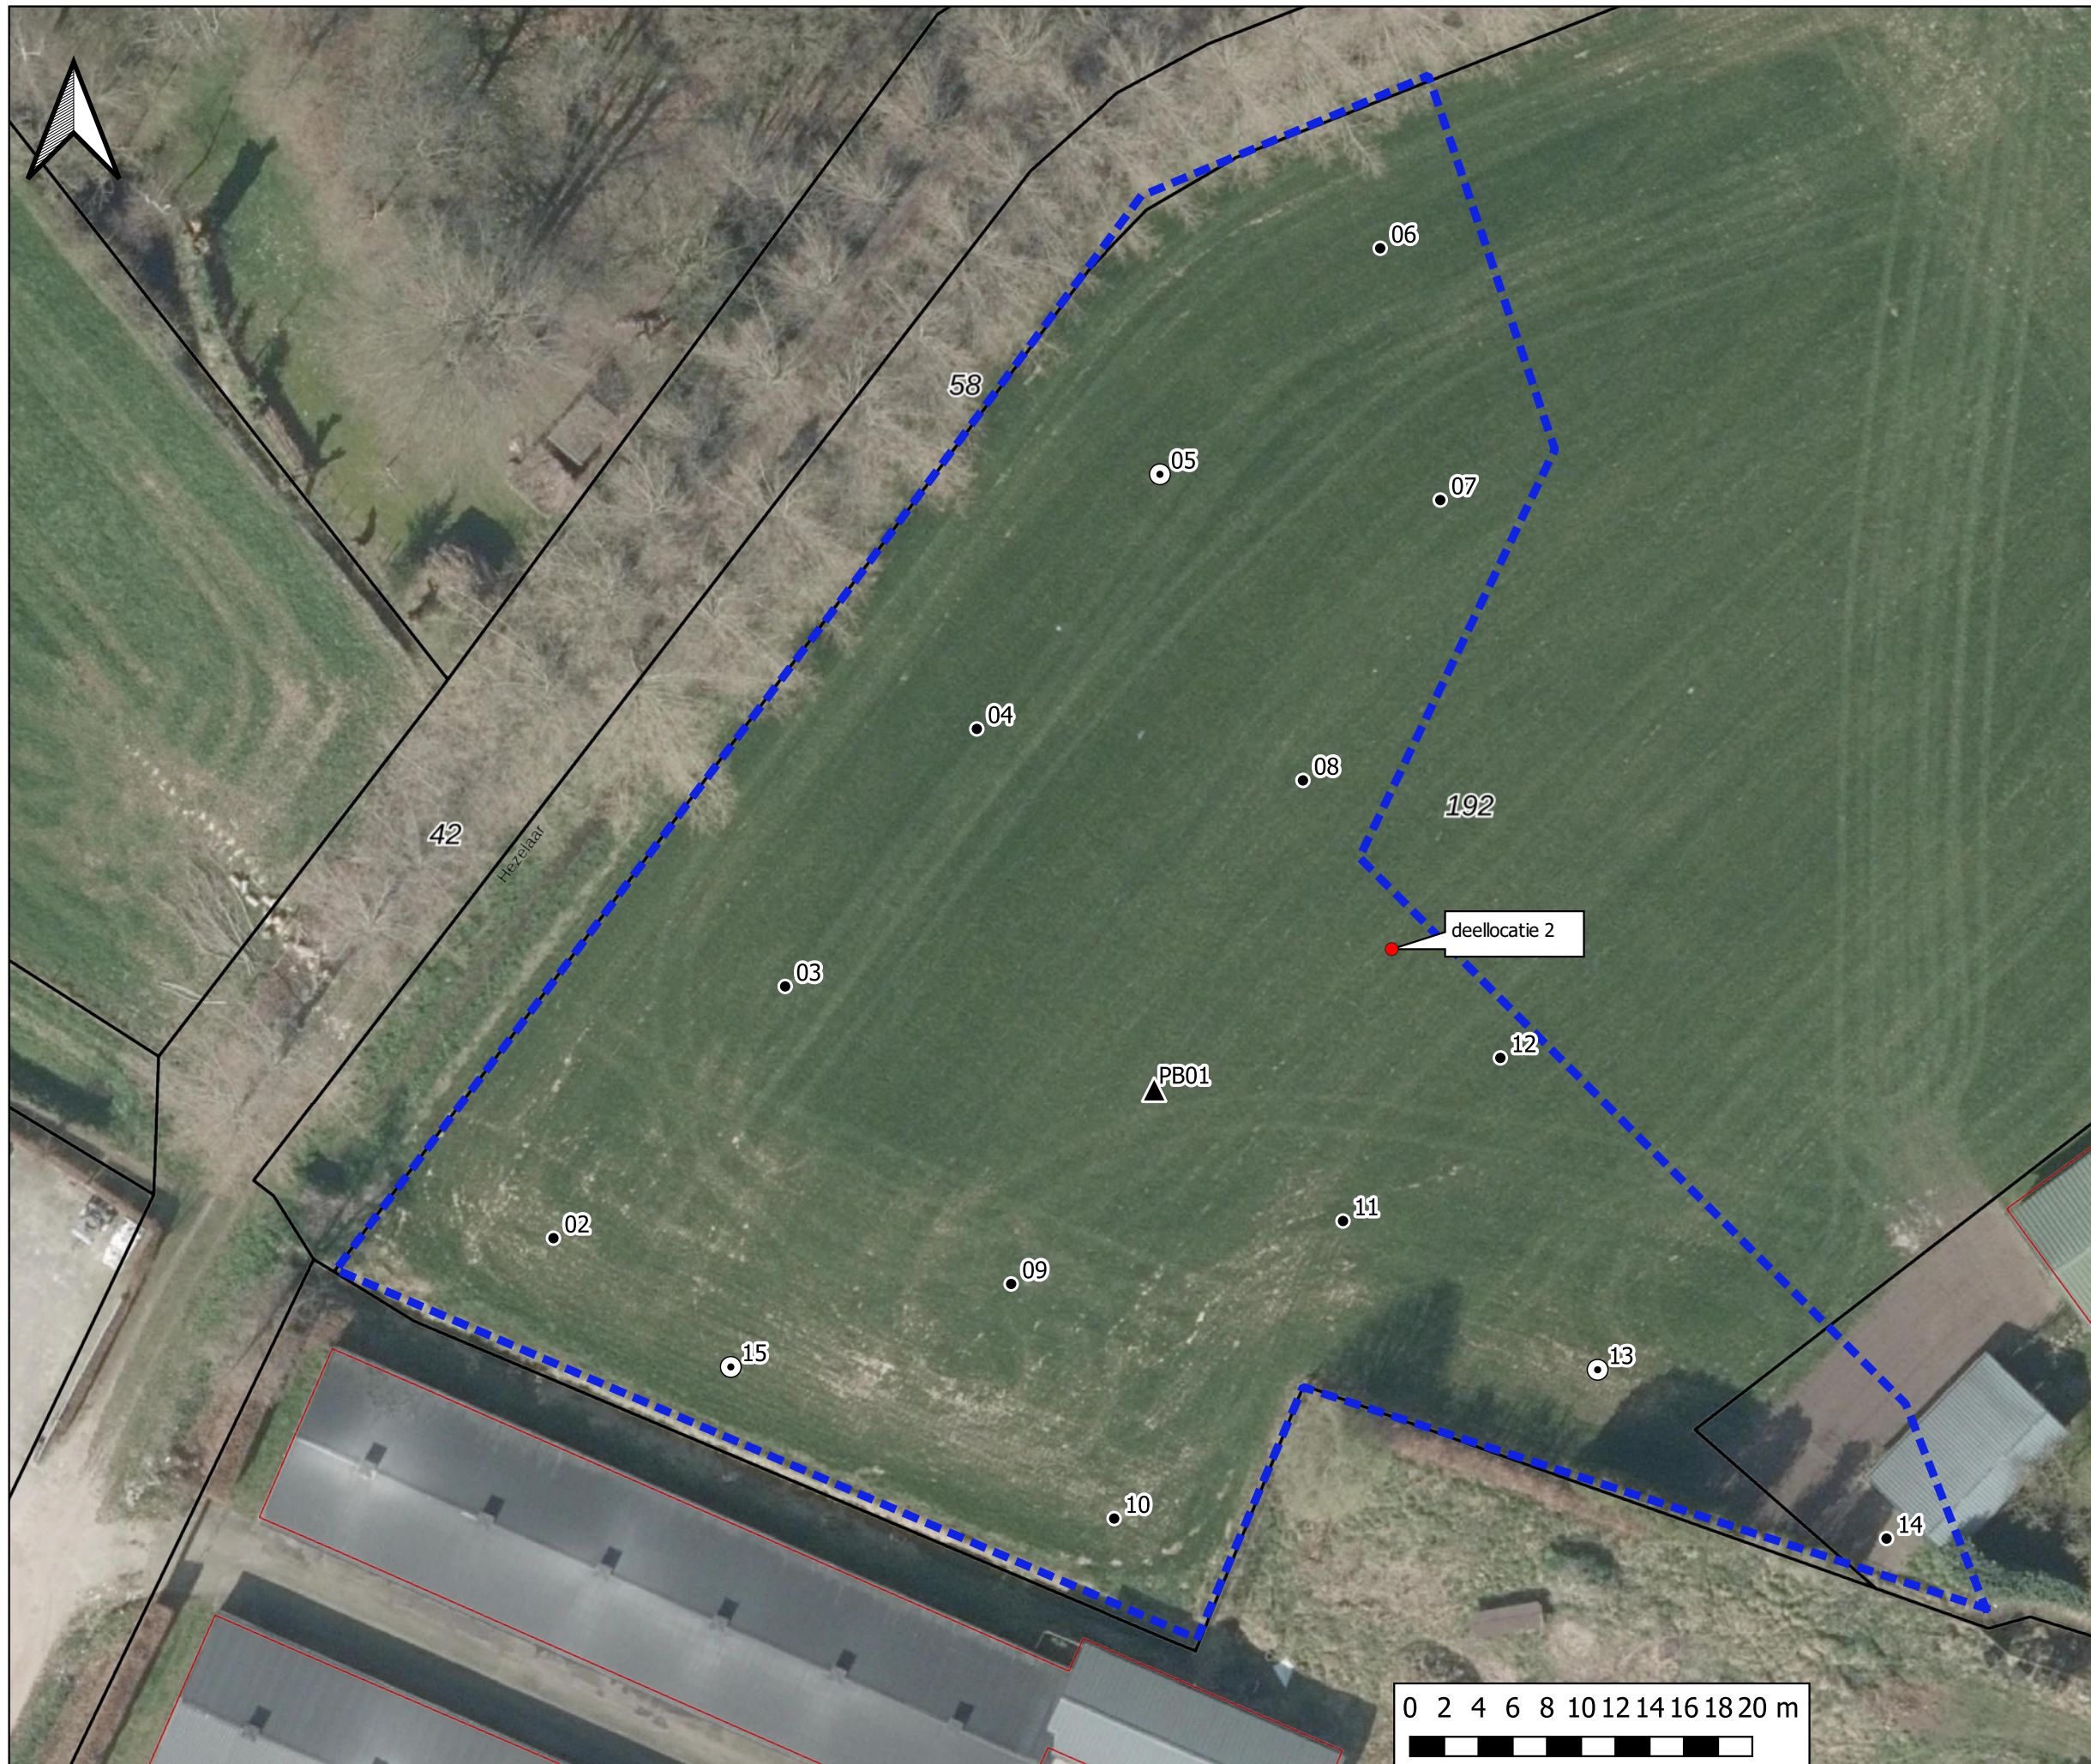
## Situatietekening

boringen 2,0 m

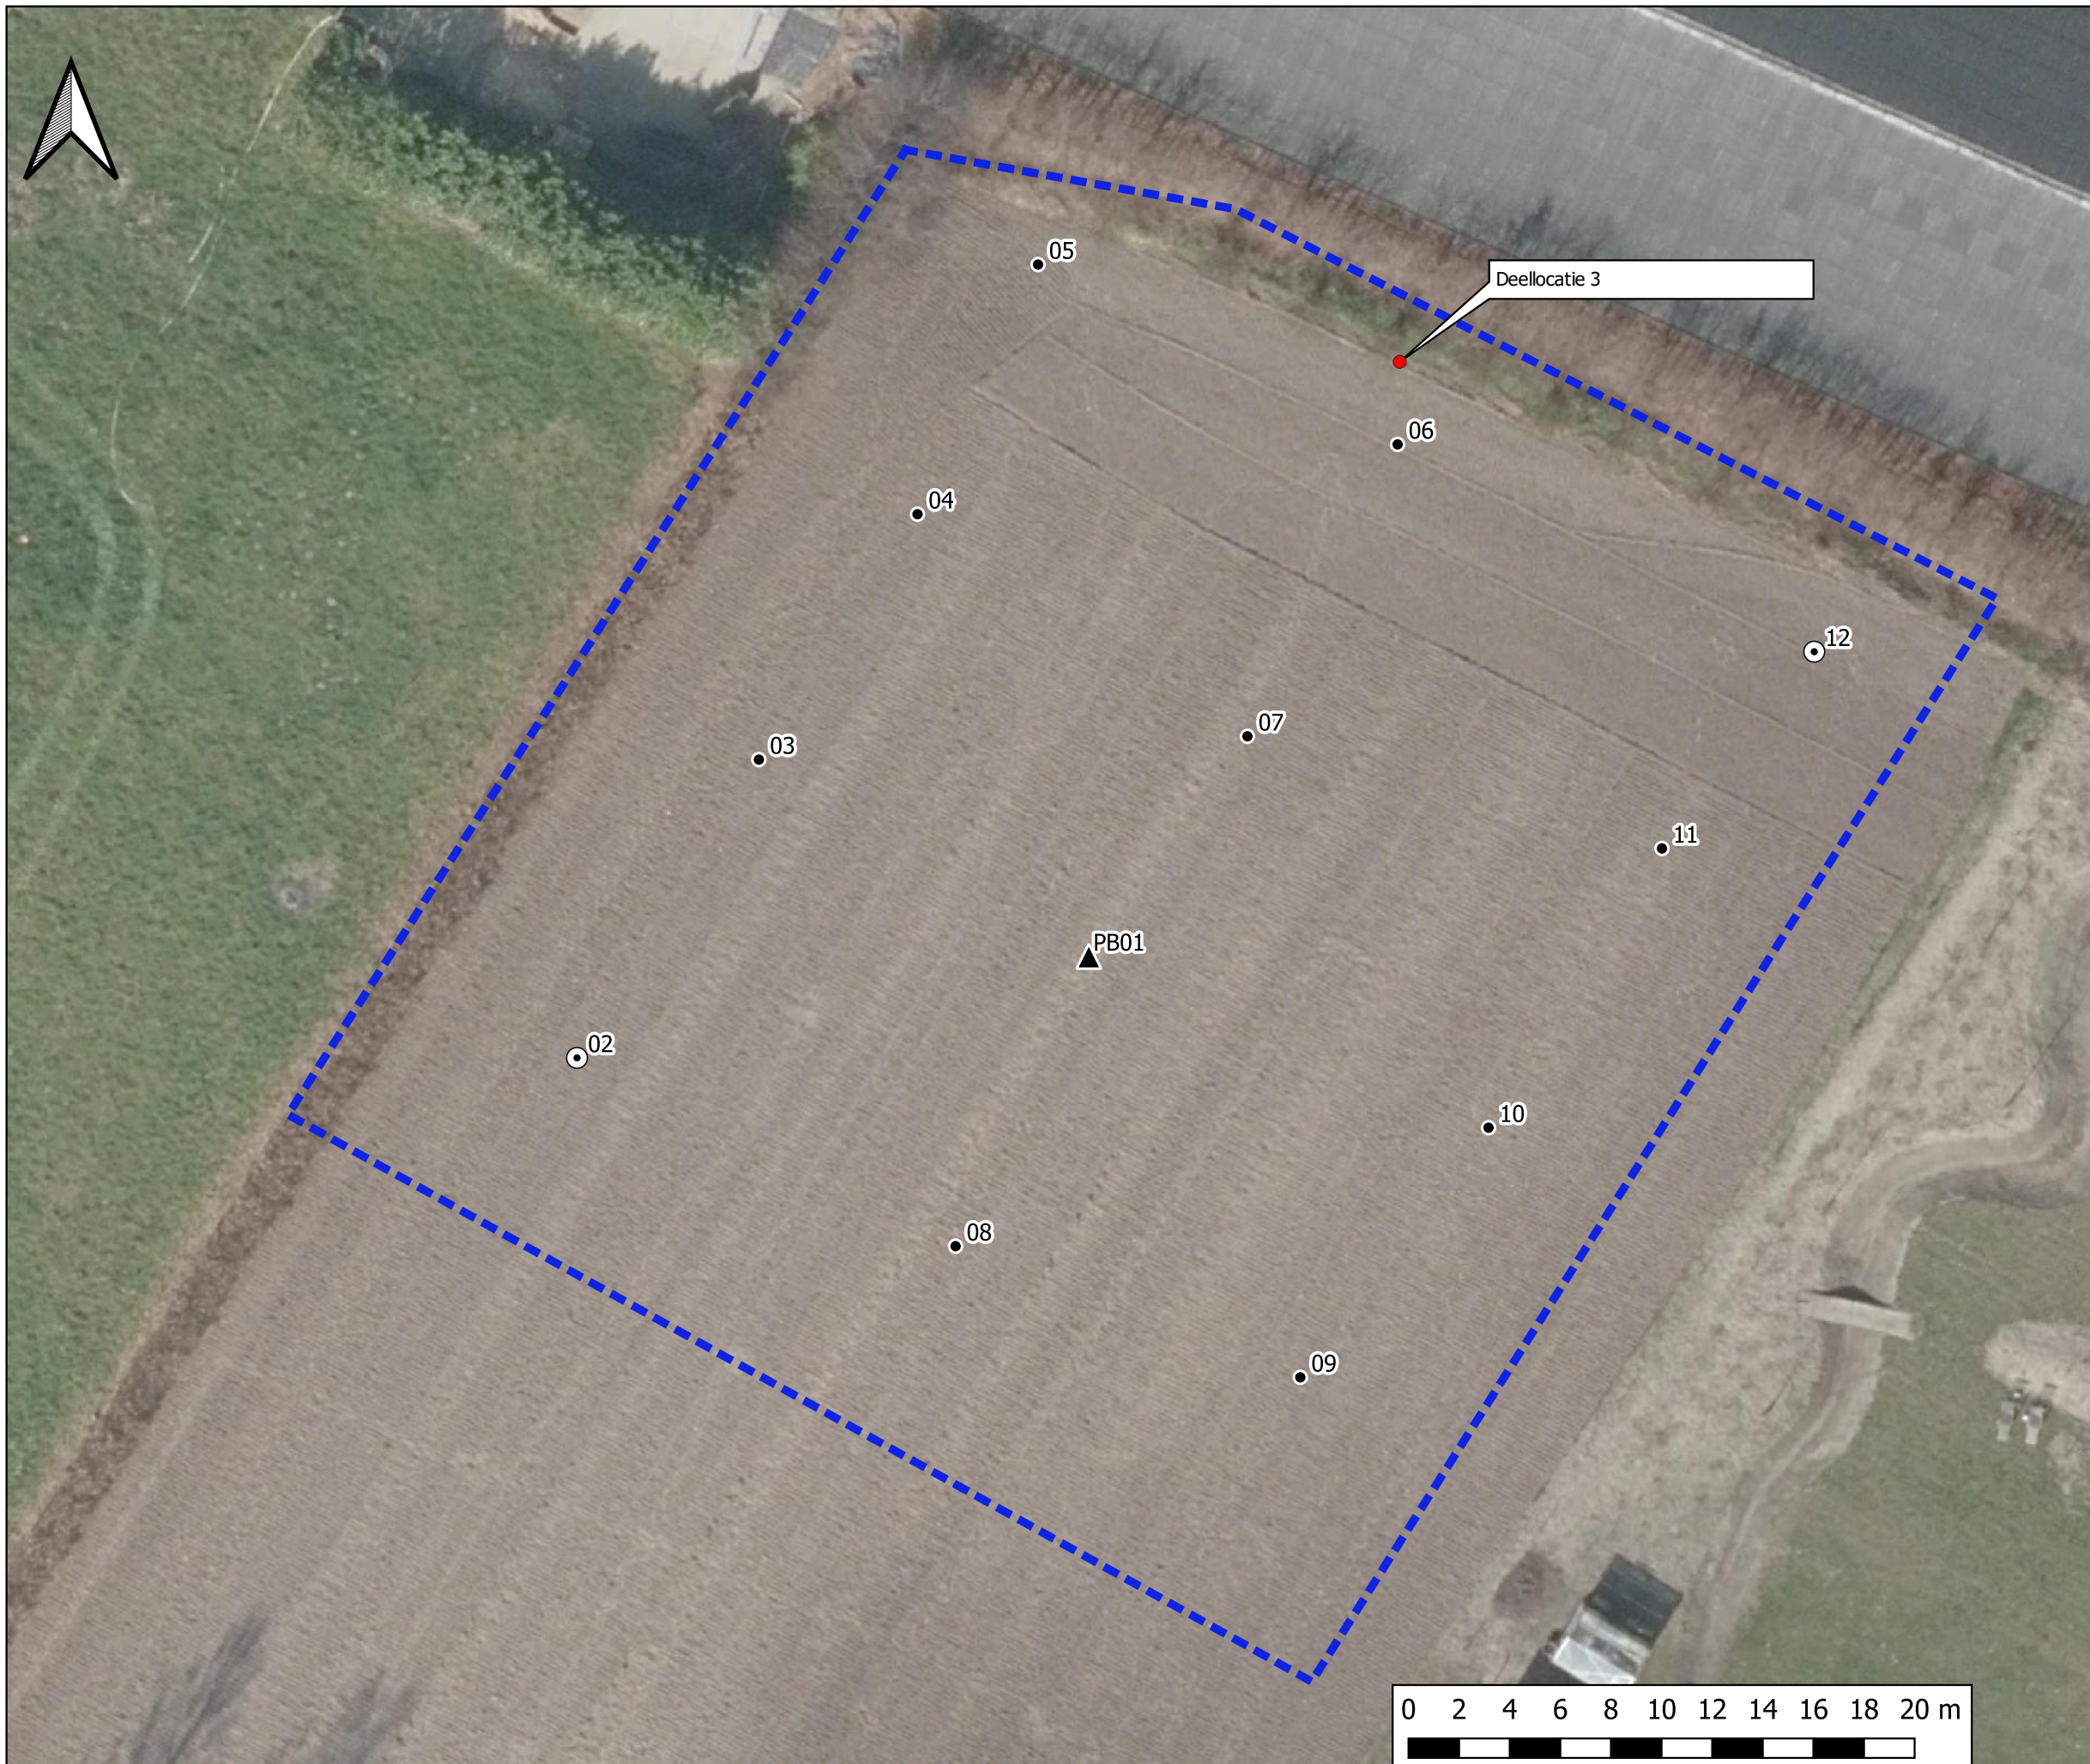
## Situatietekening

boringen 2,0 m
