RAPPORT
Verkennd bodemonderzoek
Gemondseweg ong. (naast nr. 5) te
Sint-Michielsgestel

Aeres Milieu projectnummer AM19183-3

Projectnummer	: AM19183-3
Soort onderzoek	: Verkennd bodemonderzoek
Adres onderzoekslocatie	: Gemondseweg ong. (naast nr. 5) te Sint-Michielsgestel
Gemeente	: Sint-Michielsgestel
Kadastrale registratie	: Sint-Michielsgestel, sectie O, nummer 190 (ged.)
Coördinaten	: X = 153.508 / Y = 405.146
Oppervlakte	: circa 3.300 m ²
Aanleiding onderzoek	: Bestemmingsplanwijziging voor nieuwbouw
Opdrachtgever	: Ruimte voor Ruimte CV

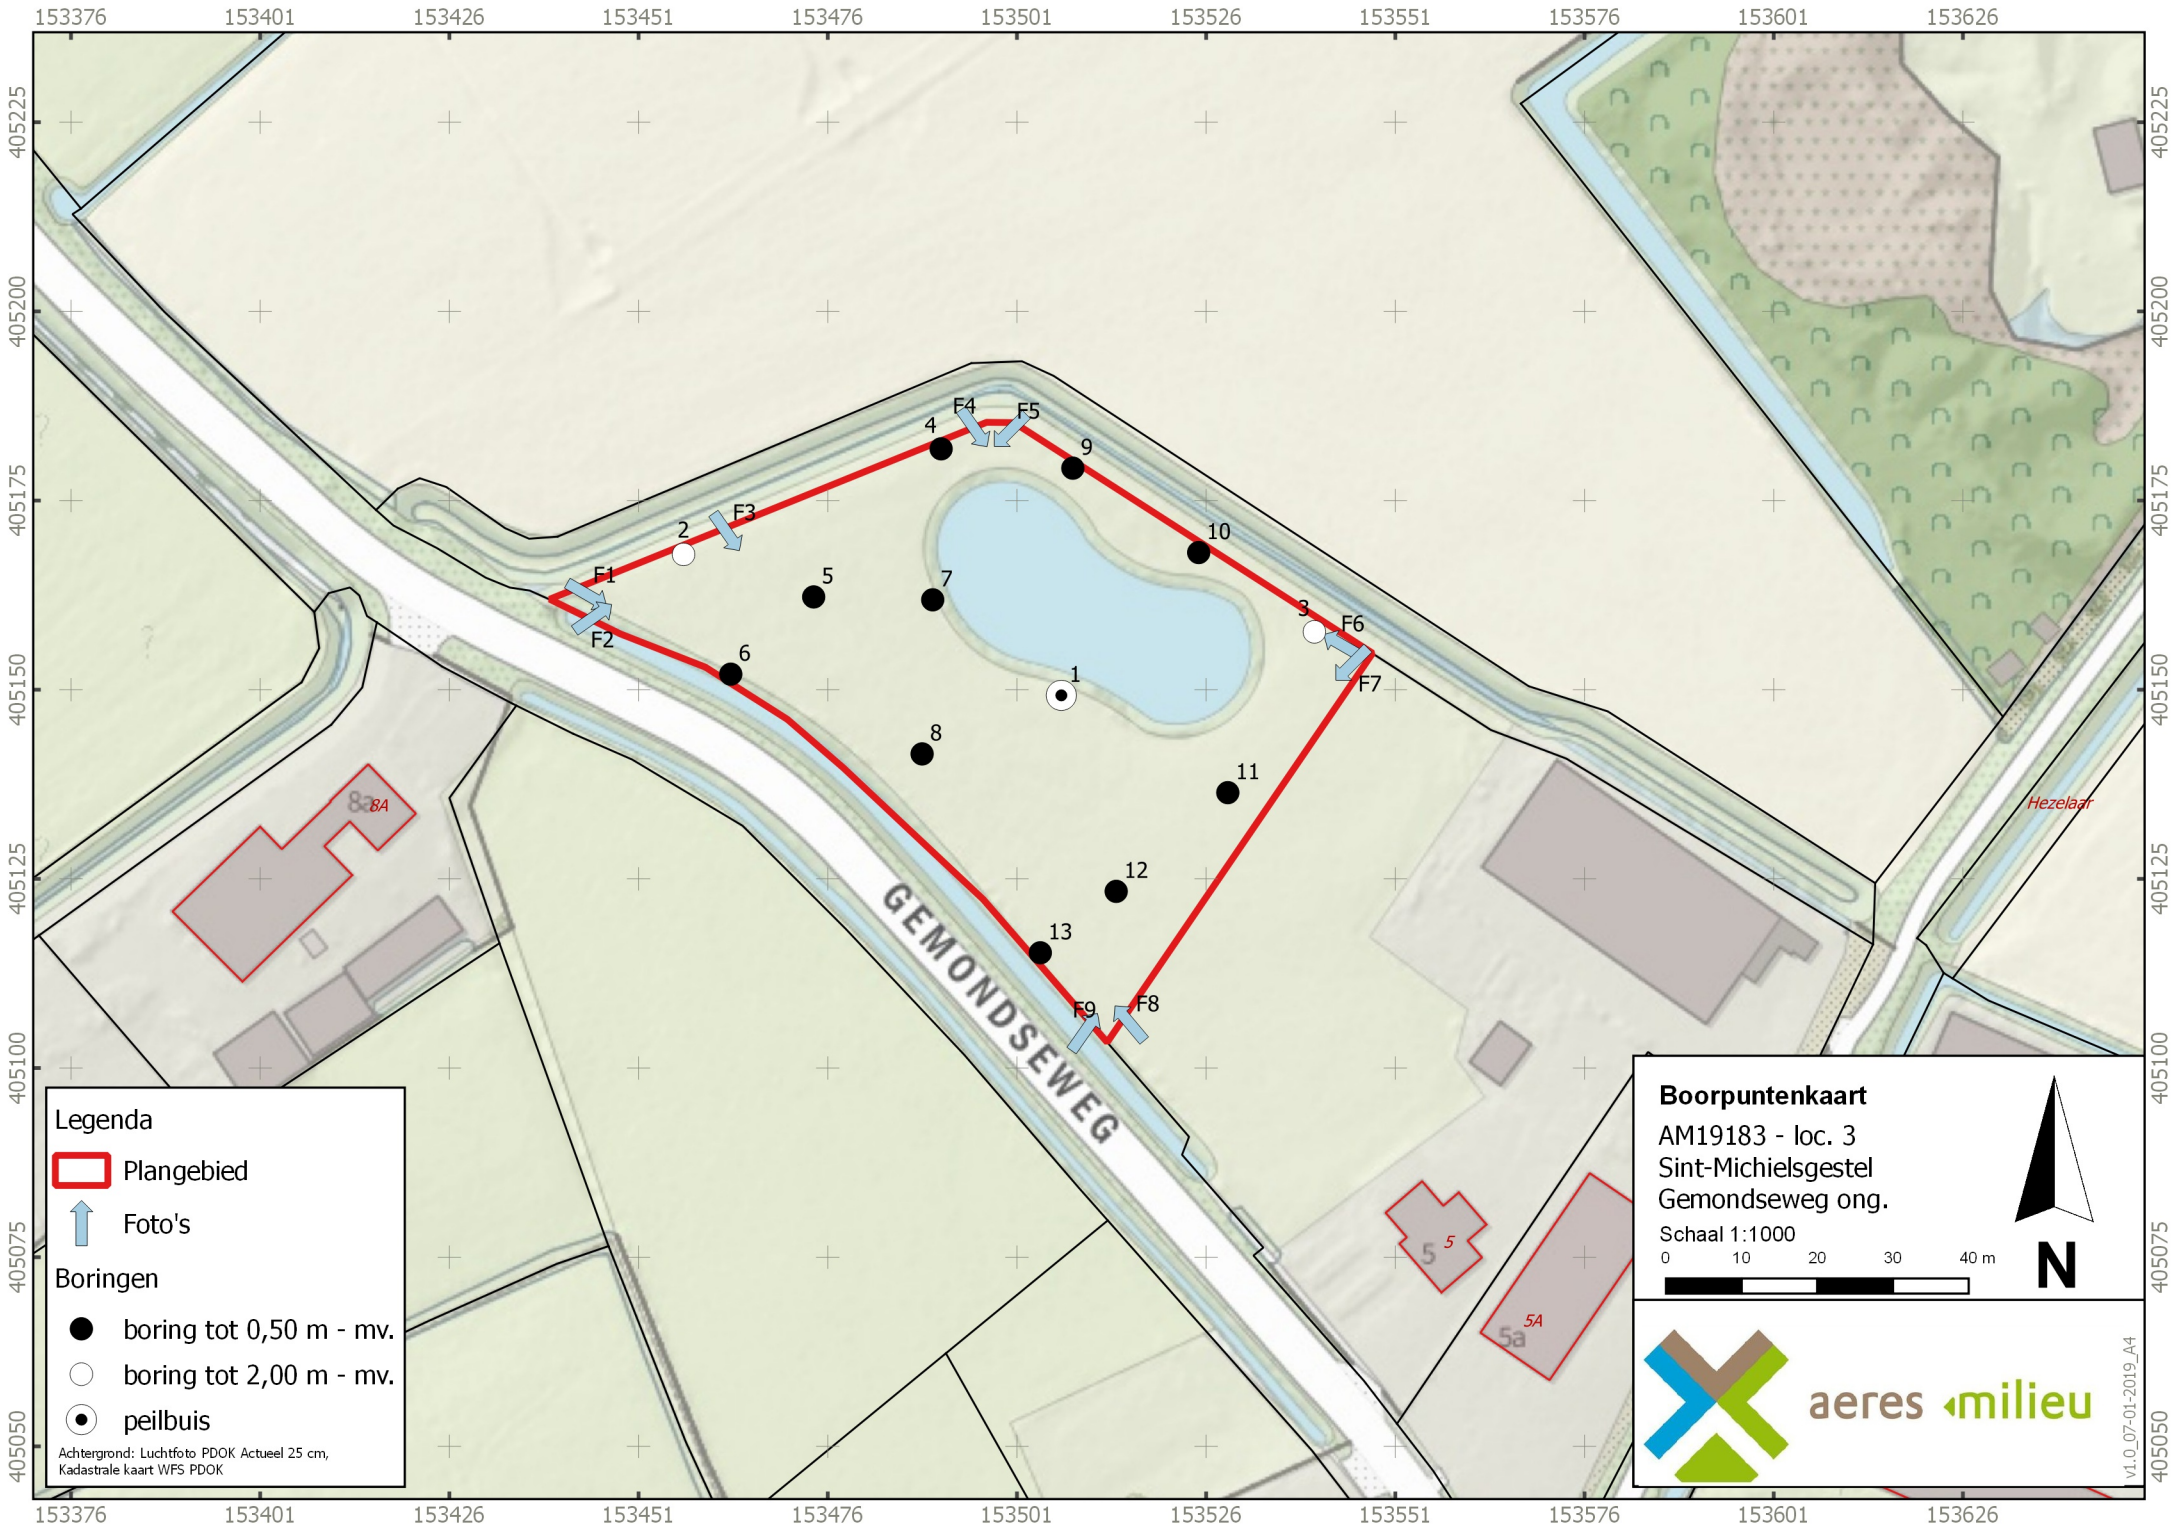
Boorpuntenkaart
AM19183 - loc. 3
Sint-Michielsgestel
Gemondseweg ong.
Schaal 1:1000

Situatietekening onderzoekslocatie met boorpunten

- boring tot 0,50 m - mv.
- boring tot 2,00 m - mv.
- peilbuis

De boringen zijn verricht met behulp van de Edelmanboor (\varnothing 7 of 10 cm). Zie voor de boorpuntlocaties bijlage 3.

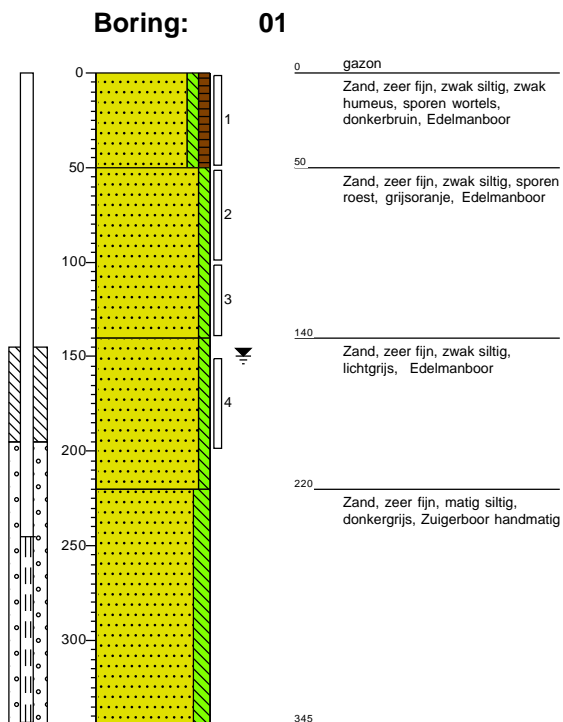
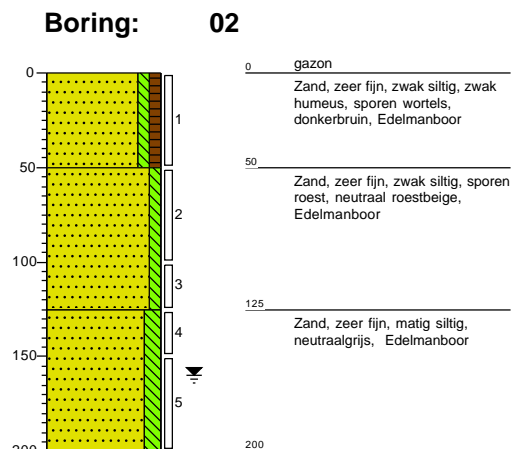
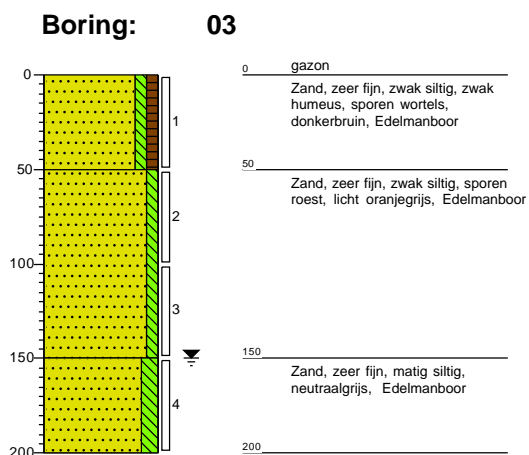
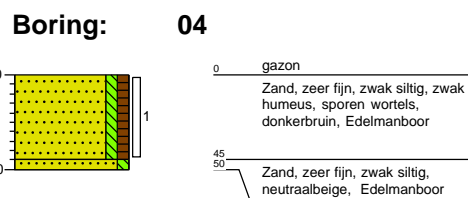
Boring: 07

0 gazon
 Zand, zeer fijn, zwak siltig, zwak humeus, sporen wortels, donkerbruin, Edelmanboor
 45
 50 Zand, zeer fijn, zwak siltig, neutraalbeige, Edelmanboor

0 gazon
 Zand, zeer fijn, zwak siltig, zwak humeus, sporen wortels, donkerbruin, Edelmanboor
 50
