## Bijlage 4 – Dove Gevel

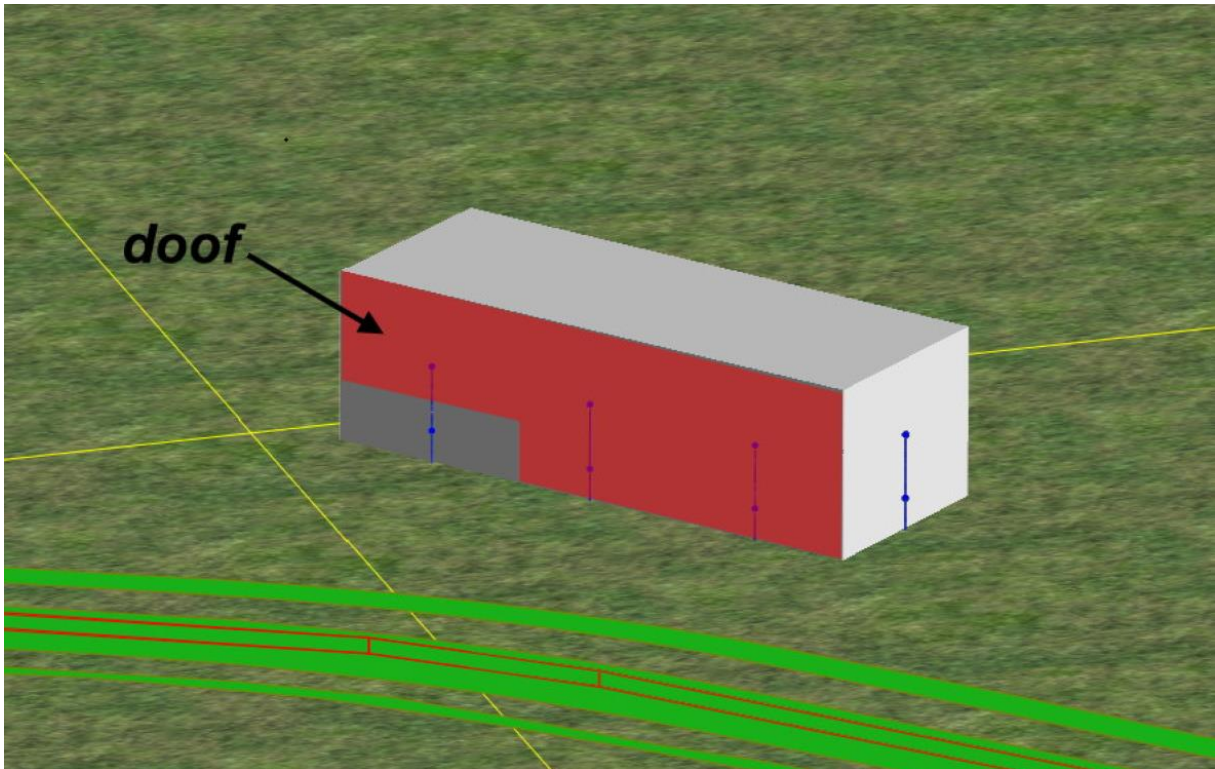
In onderstaande afbeelding is het deel van de gevel ter plaatse van de aanduiding 'specifieke vorm van wonen – dove gevel' dat conform het akoestisch onderzoek (SAB. Akoestisch onderzoek wegverkeerslawaaai, Hezelaar, Sint-Michielsgestel. Kenmerk: 210353. 2 september 2022) doof moet worden uitgevoerd in rood weergegeven.
