VERKENNEND BODEMONDERZOEK volgens NEN 5740

*Hezelaar
Sint-Michielsgestel*

Datum: 16 juni 2022

Rapportnummer: K2220086

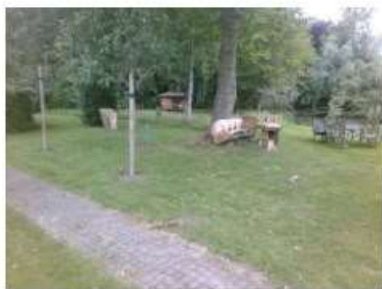
foto 1 - deellocatie 1 'gazon'

Voorafgaand aan de veldwerkzaamheden op 21 maart 2022 en 14 mei 2022 heeft een locatie-inspectie plaatsgevonden. De locaties zijn niet bebouwd (deellocatie 1 is in gebruik als gazon, deellocatie 2 is in gebruik als weiland en deellocatie 3 is in gebruik als akkerland). Onderstaande foto's geven een indruk van de onderzoeklocatie.
