**RAPPORT**  
**Verkennd bodemonderzoek**  
**Hezelaar ong. (naast nr. 4a) te**  
**Sint-Michielsgestel**

**Opdrachtgever**  
Ruimte voor Ruimte CV  
Brabantlaan 3  
5216 TV 's Hertogenbosch

**Projectnummer**  
Aeres Milieu projectnummer AM19183-2

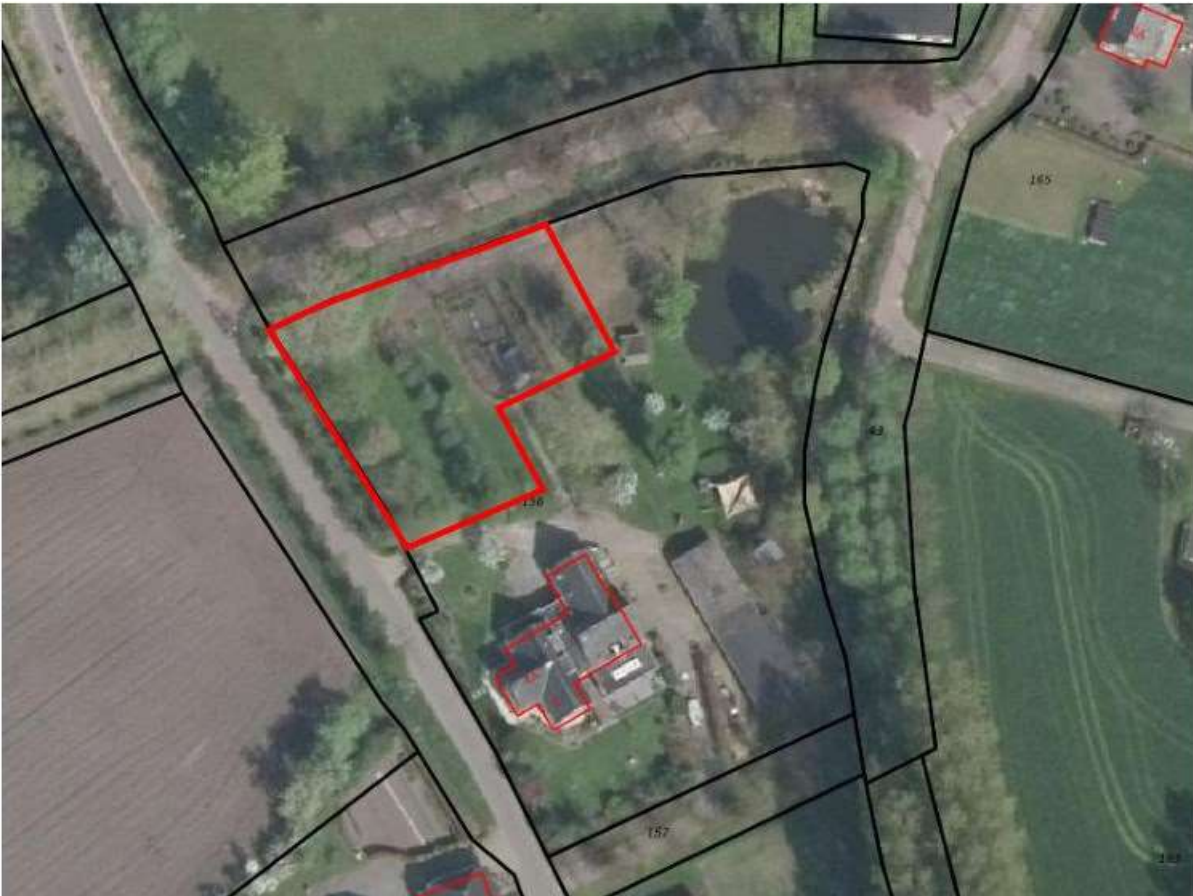
Afbeelding 1: globale begrenzing onderzoekslocatie (Bron luchtfoto: PDOKviewer)

Op onderstaande luchtfoto is de globale begrenzing van de onderzoekslocatie weergegeven.

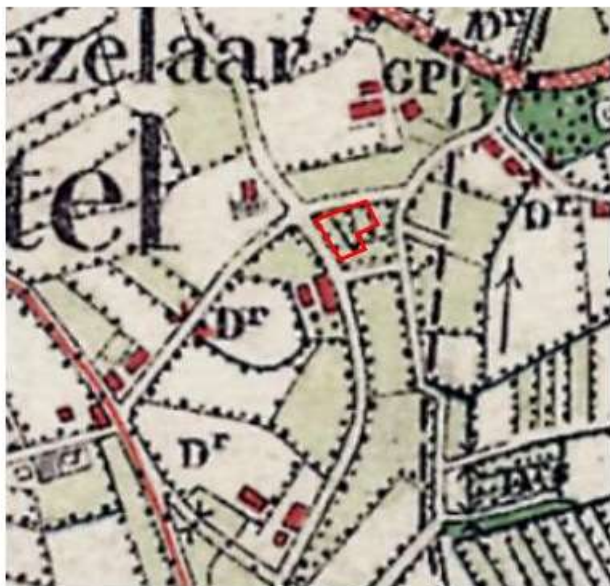
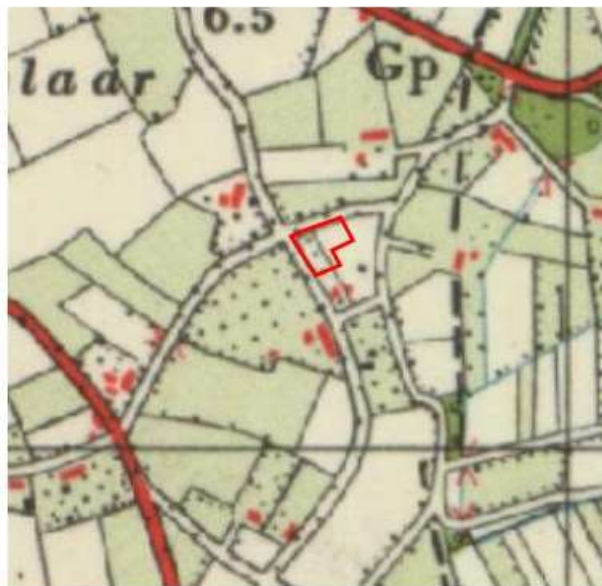
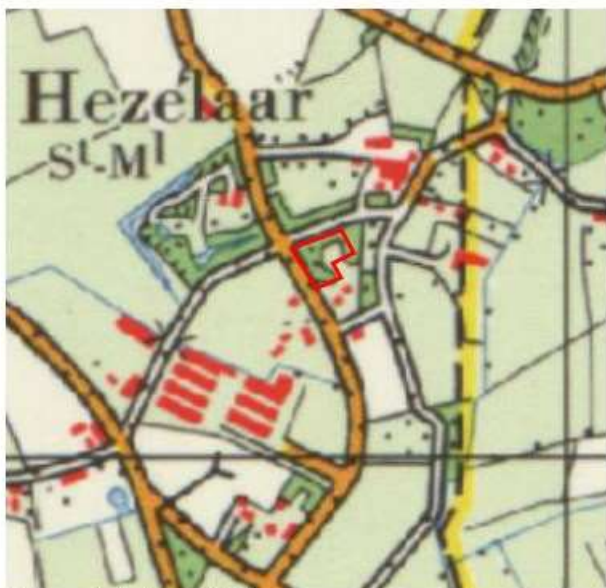
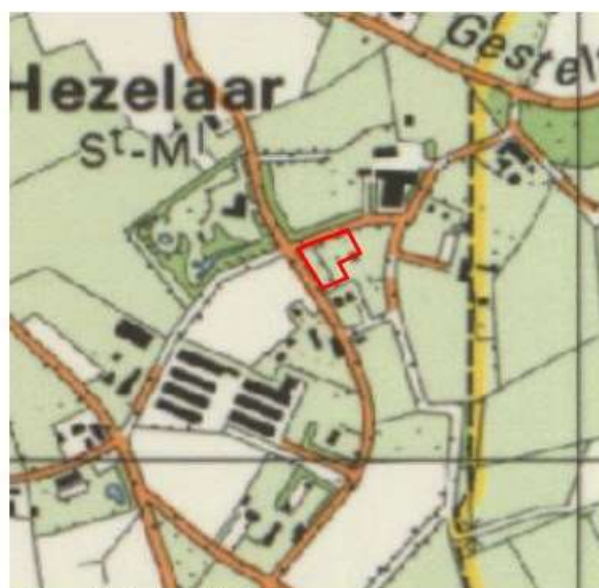
Abbeelding 2: geraadpleegde historische kaarten (Bron kaarten: topotijdreis.nl)

Uit kaartmateriaal van de geraadpleegde historische kaarten is af te leiden dat de onderzoekslocatie altijd in gebruik is geweest als akker, weiland of tuin. Op de kaart uit 1956 is ten zuiden van de onderzoekslocatie de woning aan de Hezelaar 4a te zien. Op de kaart uit 1978 zijn ten zuiden van de onderzoekslocatie stallen van een pluimveehouderij voor het eerst te zien.

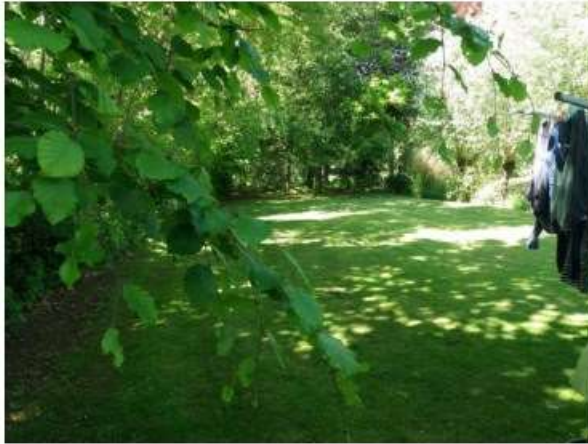
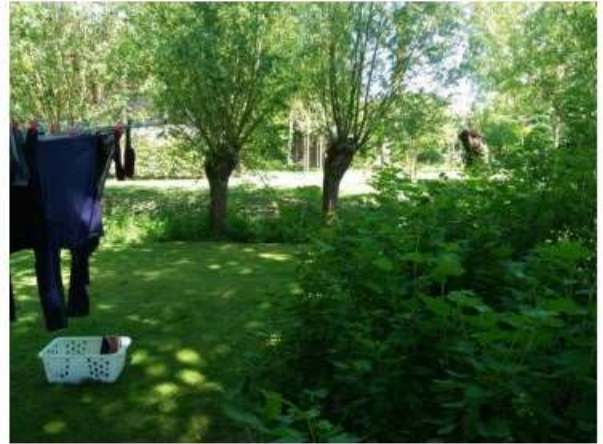
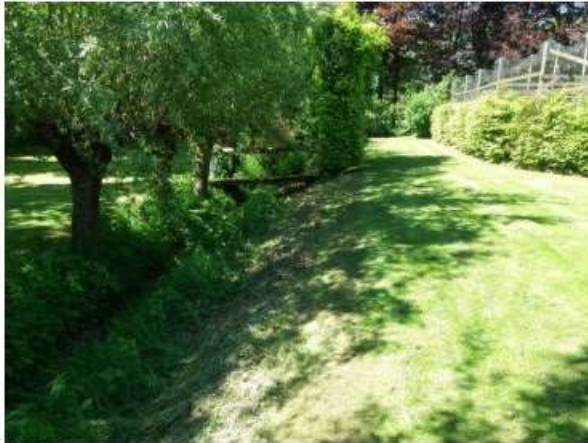
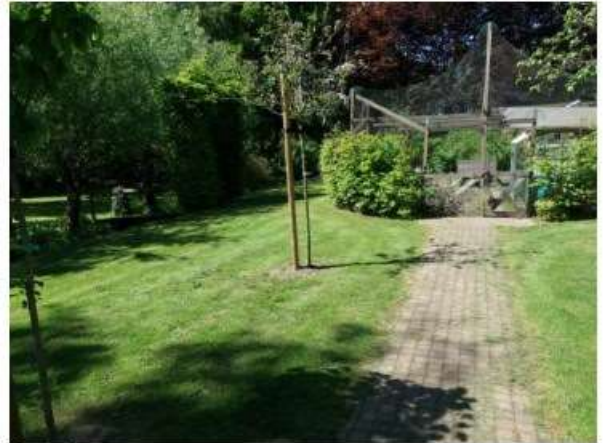
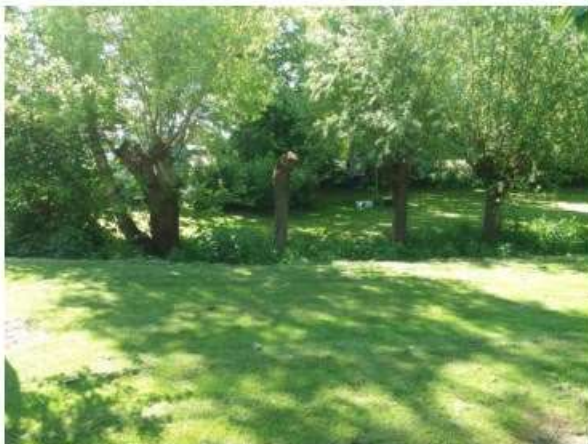
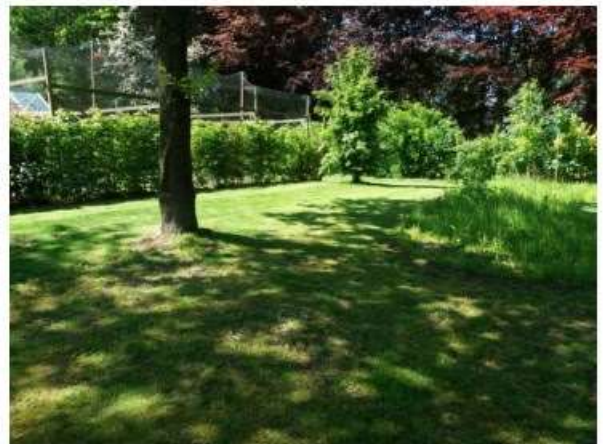
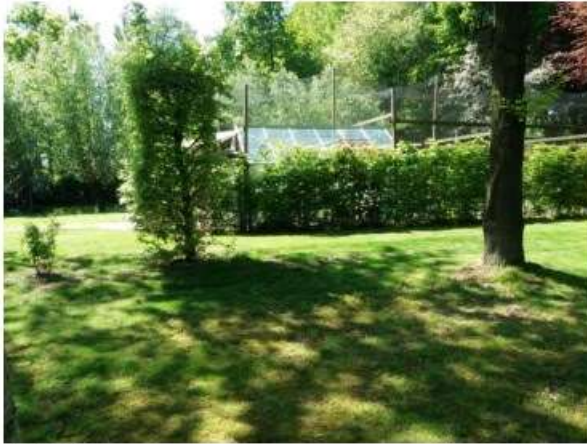
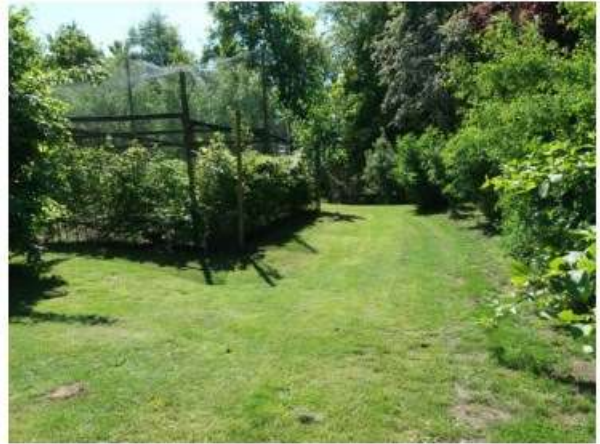
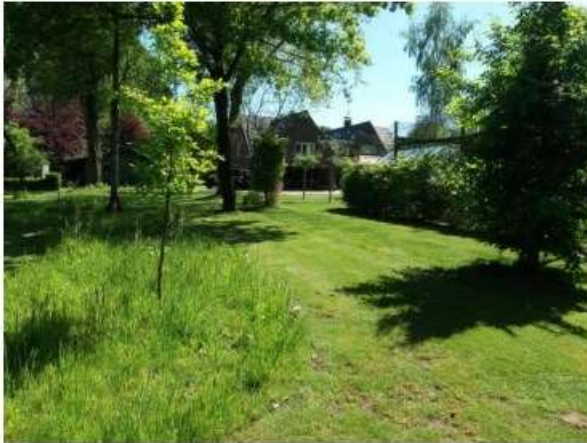
Foto's onderzoekslocatie

De onderzoekslocatie bestaat uit een tuin bestaande uit een grasveld en een moestuin. Centraal door de onderzoekslocatie loopt een sloot. De onderzoekslocatie wordt aan de noordzijde begrensd door de Hezelaar, aan de oostzijde door een tuin met vijver, aan de zuidzijde door de woning Hezelaar 4a en aan de westzijde door de Hezelaar. Een fotoreportage van de onderzoekslocatie is opgenomen in bijlage 2.

Tijdens de terreininspectie zijn er geen waarnemingen gedaan die wijzen op de aanwezigheid van bodemverontreinigingen of bronnen van verontreinigingen. Op het terrein zijn geen asbestverdachte materialen aangetroffen.
