# Gebiedsvisie Venstraat 1 en 2

16 oktober 2023

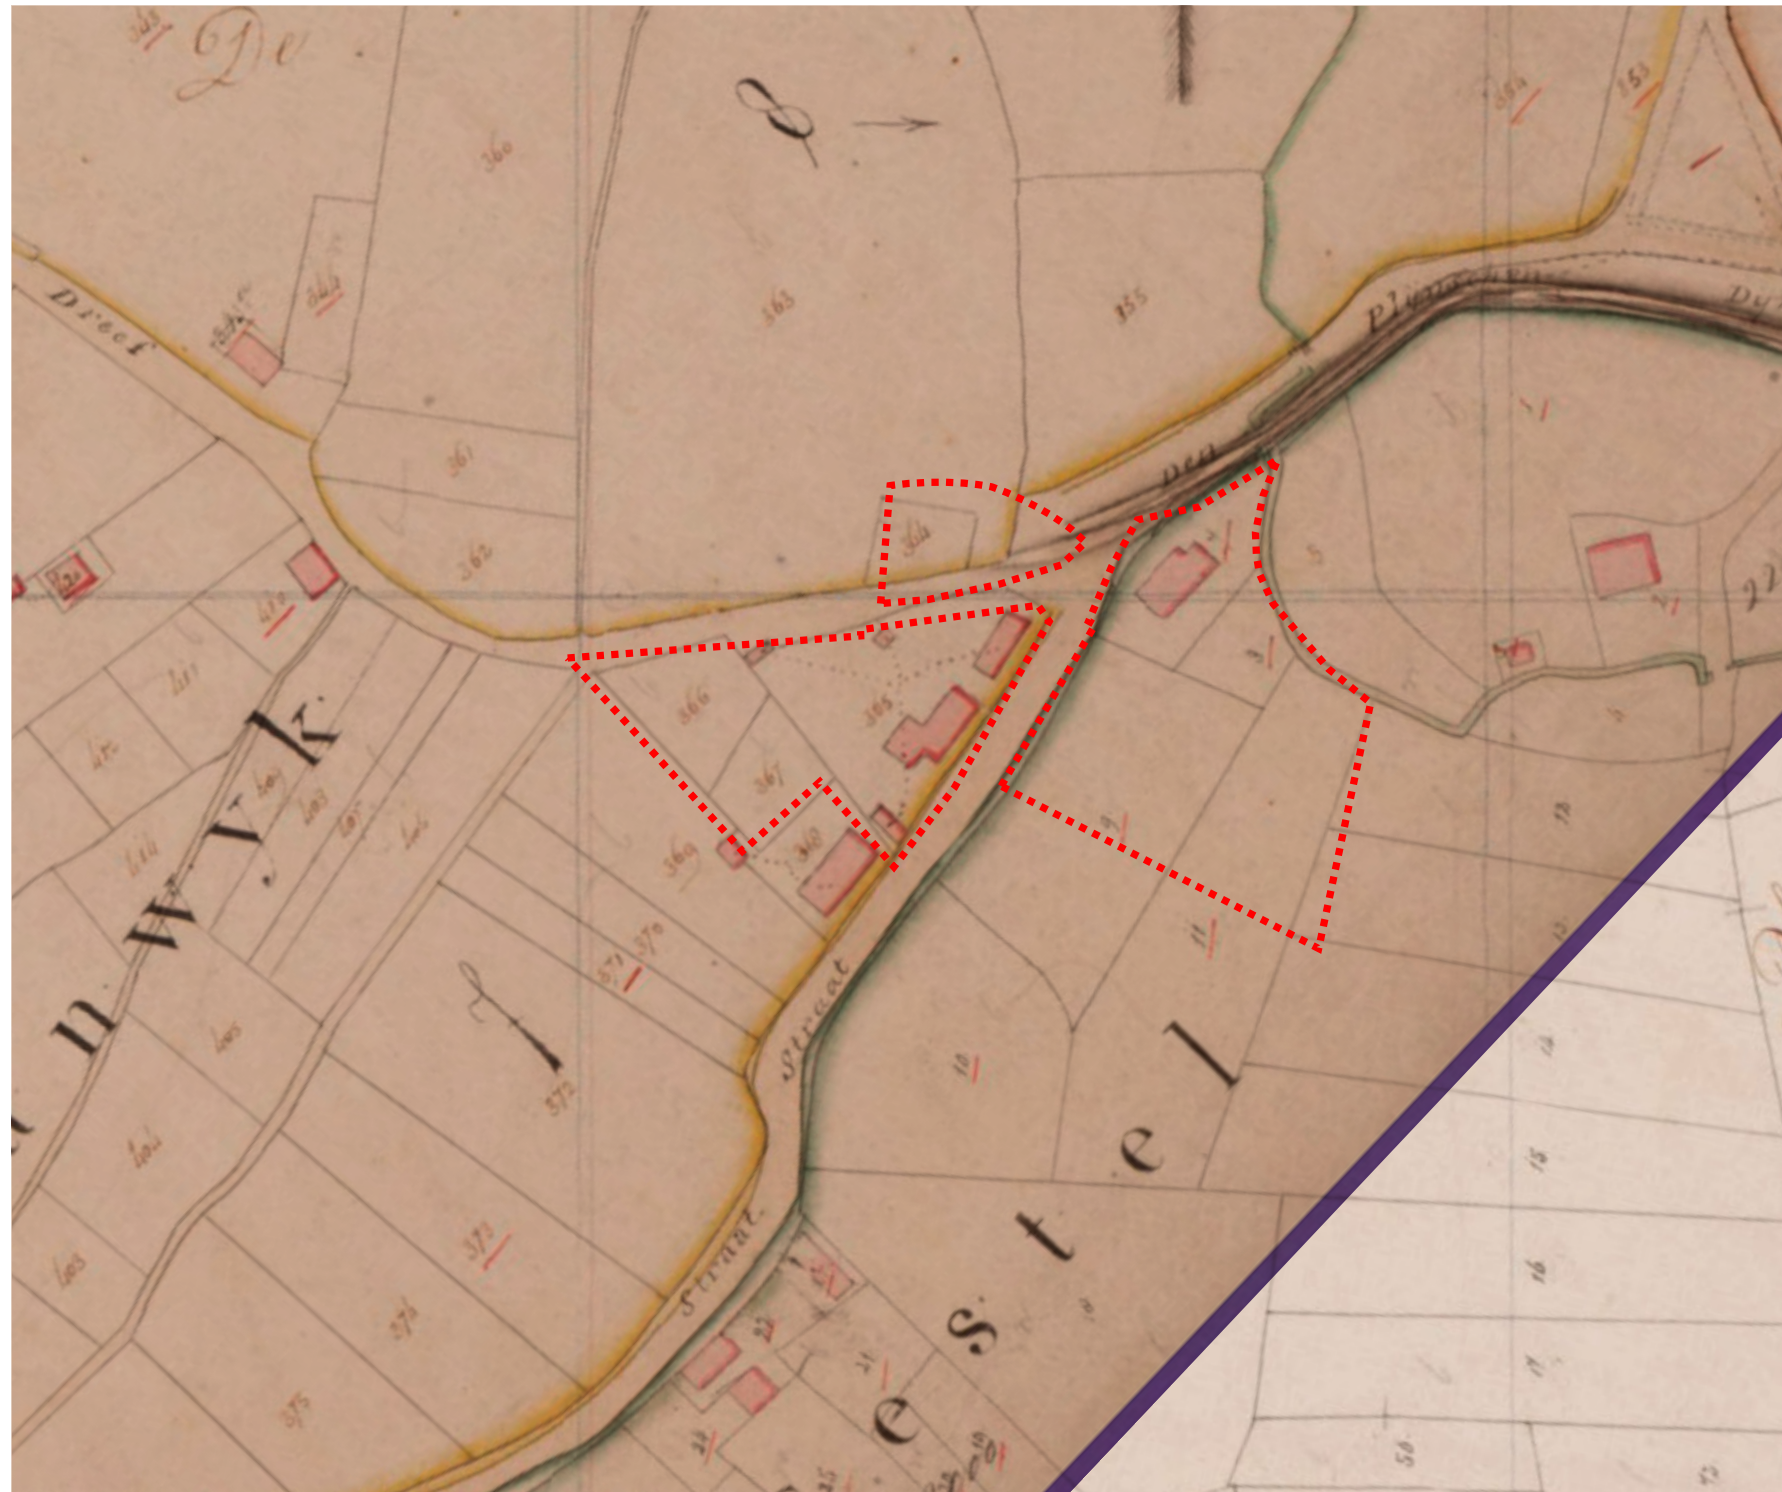
Minuutplan 1811-1832

Op de minuutplan van begin 1800 zijn de boerderijen Venstraat 1 en Venstraat 2 en de schuur van Venstraat 2 reeds aanwezig. De kavels kennen een onderverdeling in percelen.

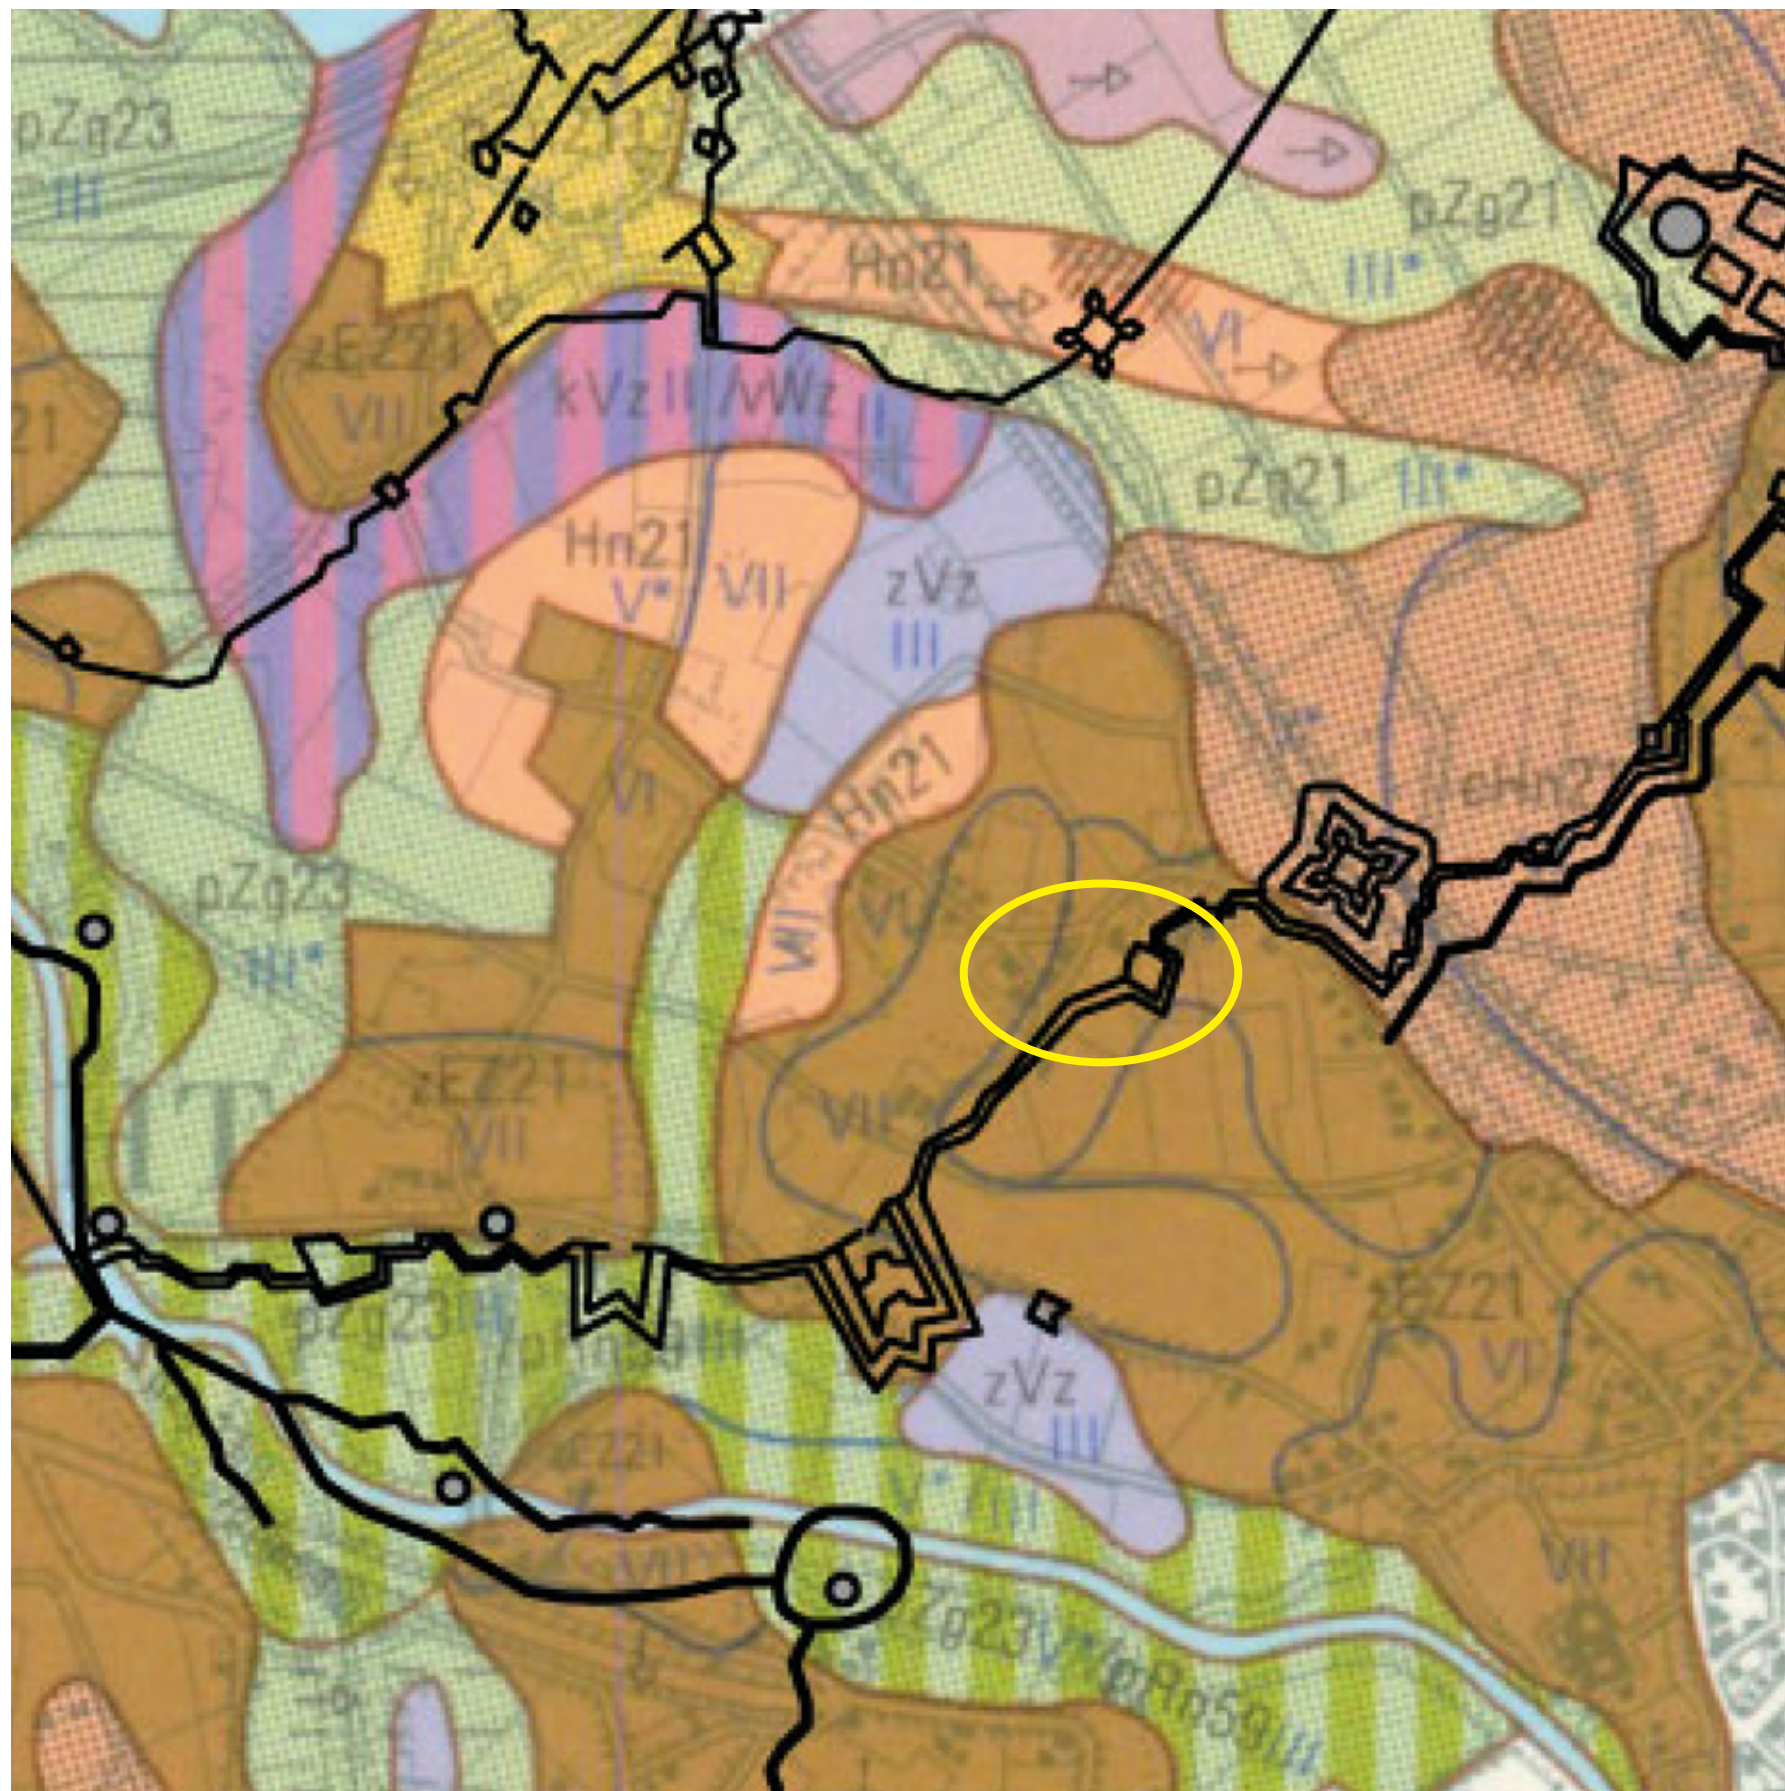
Uitsnede van de linie van 1629 op de bodemkaart. Het plangebied is gelegen in de gele cirkel.

Een deel van de hoger gelegen donken en dijken werden door Frederik Hendrik gebruikt om in 1629 de stad Den Bosch te belegeren door een wijde cirkel van aanvalswerken rondom de stad aan te leggen, het natte gebied droog te leggen met rosmolens en uiteindelijk de stad te veroveren. De donk waarop Plein is gelegen was onderdeel van deze linie. De huidige Venstraat loopt min of meer op de route van de linie. Net ten oosten van het plangebied lag een klein aarden verdedigingswerk.

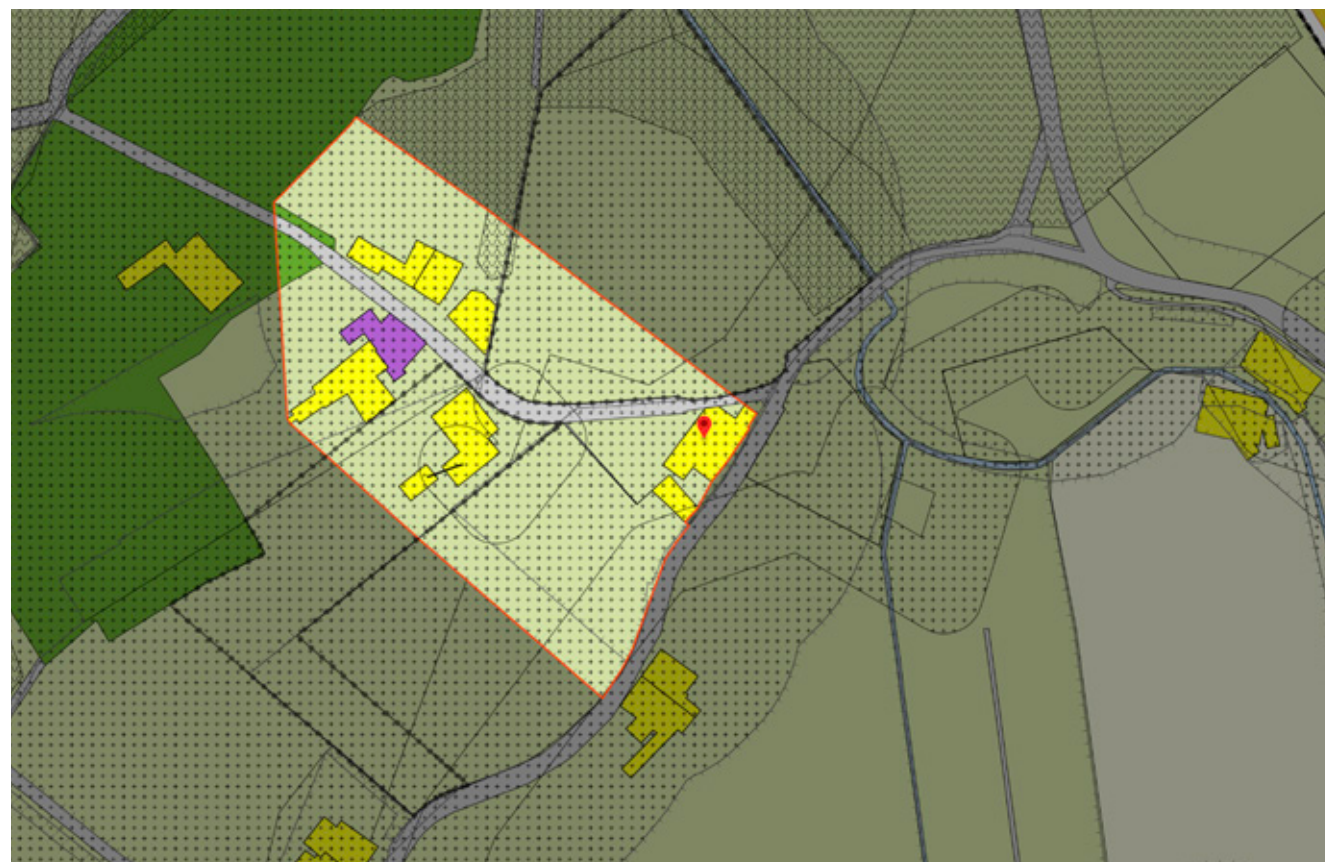
Bestemmingsplan buitengebied, bebouwingsconcentratie.

In het bestemmingsplan buitengebied is een 'bebouwingsconcentratie' aangegeven. Deze bebouwingsconcentratie heeft betrekking op woningen en een niet agrarisch bedrijf aan de Wolfsdreef, terwijl van oudsher het buurtschap Plein zich concentreert aan de Venstraat.

De gewenste nieuwe woningen op de kavel Venstraat 2 liggen binnen de bebouwingsconcentratie, de kavel ten noorden van de Wolfsdreef ligt half in de bebouwingsconcentratie. Venstraat 1 is een agrarisch bedrijf en ligt niet in de bebouwingsconcentratie.

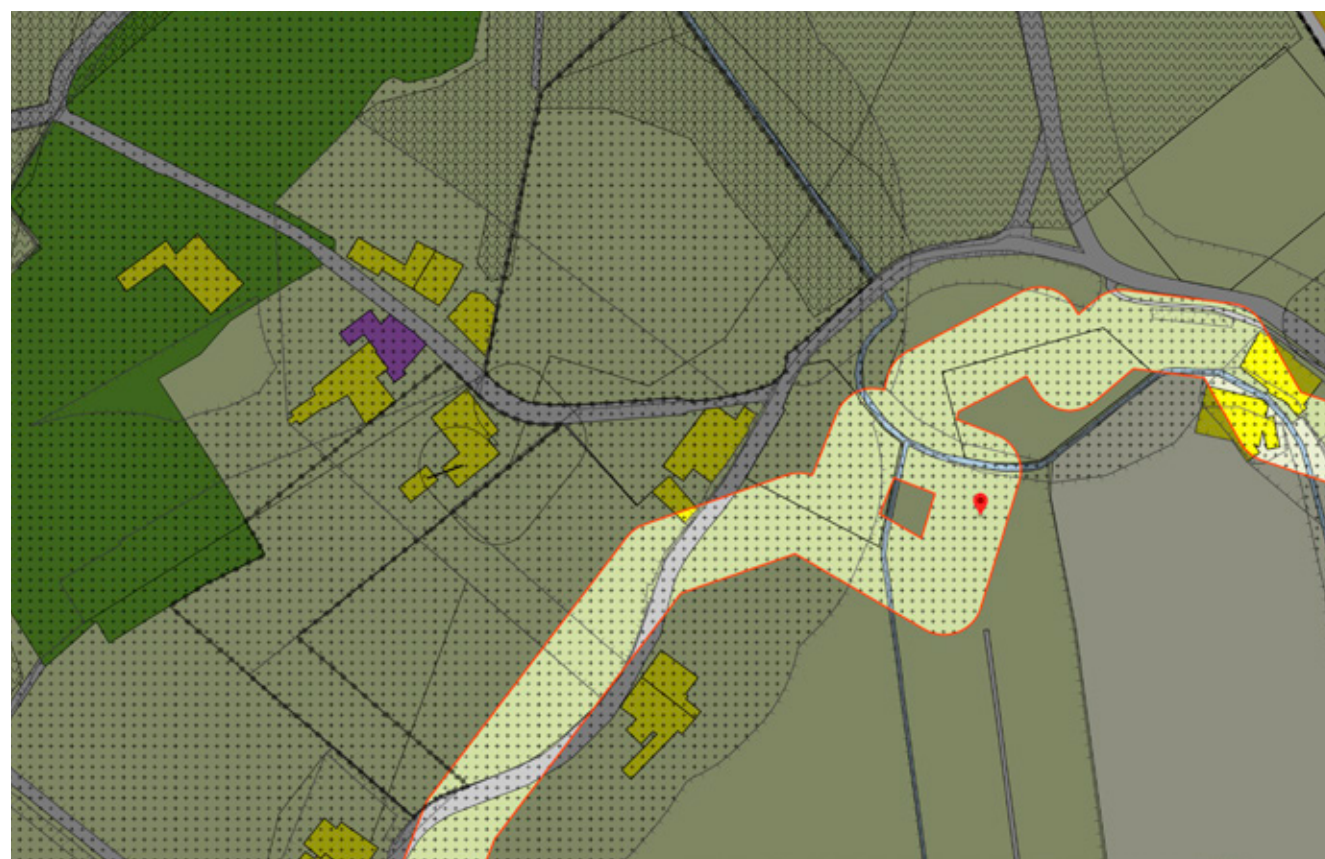
Bestemmingsplan buitengebied, archeologisch waardevolle linie 1629.

Het archeologische waardevolle gebied van de linie 1629 ligt in het oostelijk deel van de kavel van Venstraat 1

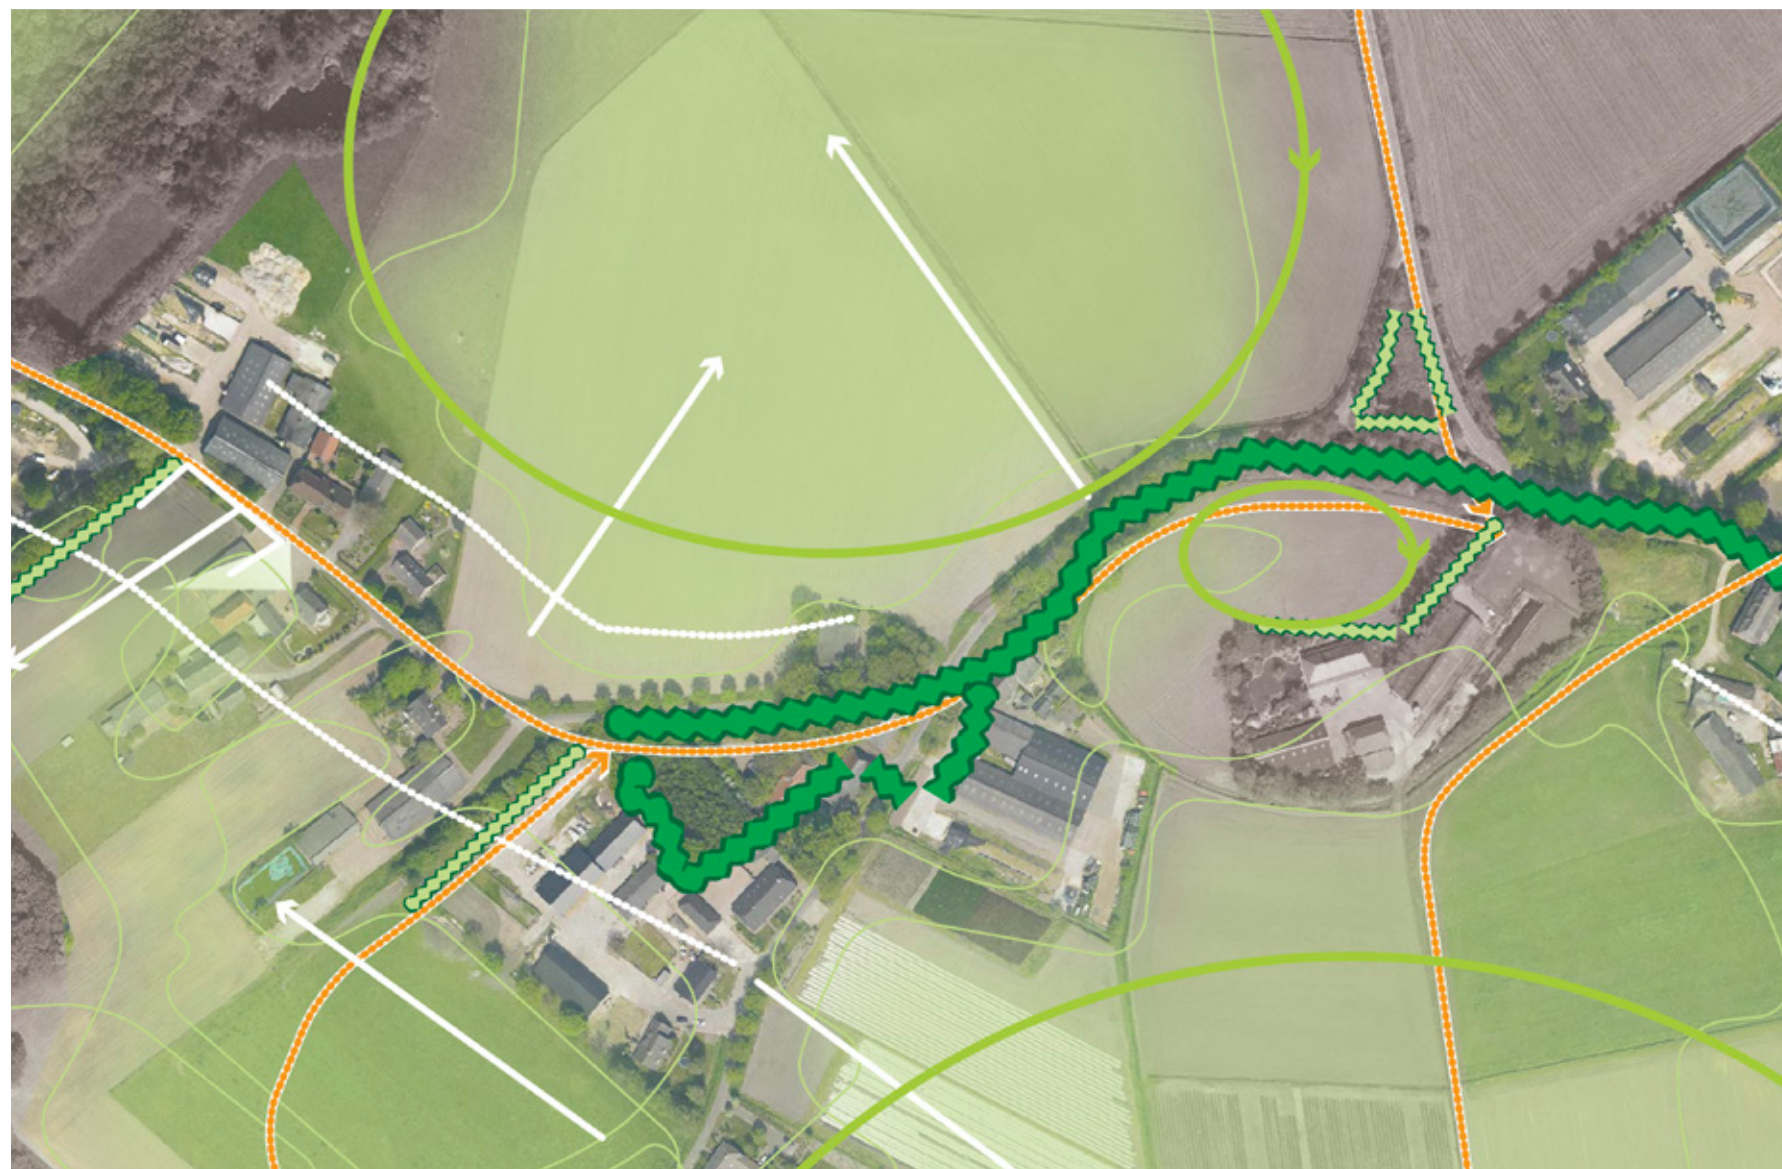
In de Structuurvisie Buitengebied is dezelfde bebouwingsconcentratie ter weerszijden van de Wolfsdreef aangegeven.

Op de uitwerking op plankaart van de Wolfsdreef zijn de bebouwingmogelijkheden globaal te zien. Er staan contouren van achterrooilijnen getekend (de witte bolletjeslijn). De voorgestelde woningen in de schuren van Venstraat 2 vallen binnen deze contouren.

Deze contouren zijn alleen getekend aan de bebouwingsconcentratie Wolfsdreef en niet aan de Venstraat. Daarmee vallen de voorgestelde woningen van Venstraat 1 - de geitenboerderij - strikt genomen buiten de contouren.

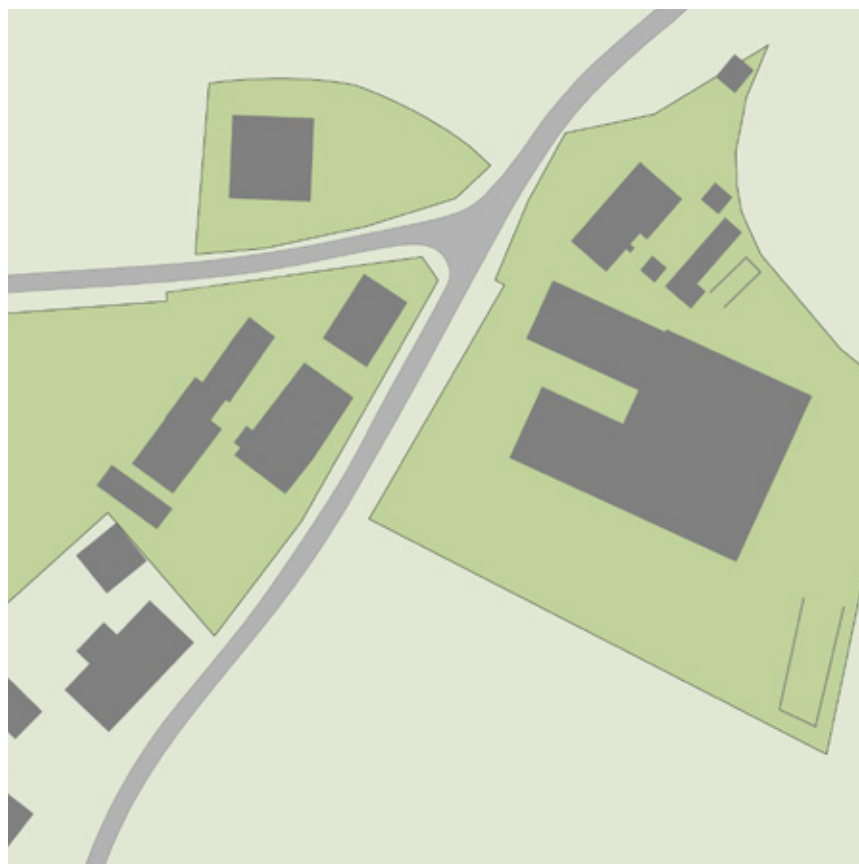
Op deze tekening de bestaande gebouwen en opstallen. Bij Venstraat 2 worden niet behoudenswaardige bouwsels verwijderd zodat bakhuisje en kippenschuur vrij komen te staan. Bij Venstraat 1 wordt het schurencomplex verwijderd.

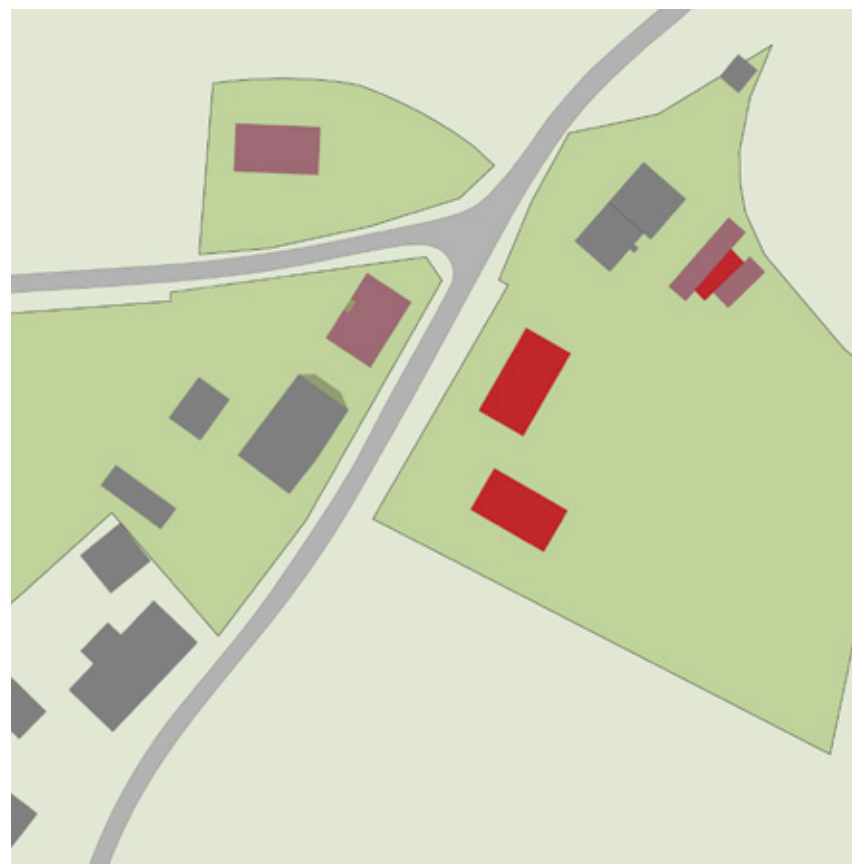
Op deze tekening de nieuwe situatie met in grijs de te behouden gebouwen, in oudroze woningen in bestaande bouwvolumes. In rood de nieuw toegevoegde bebouwing met een boerderijvolume met de lange gevel liggend aan de straat en een terugliggend schuurvolume met de kop naar de straat.

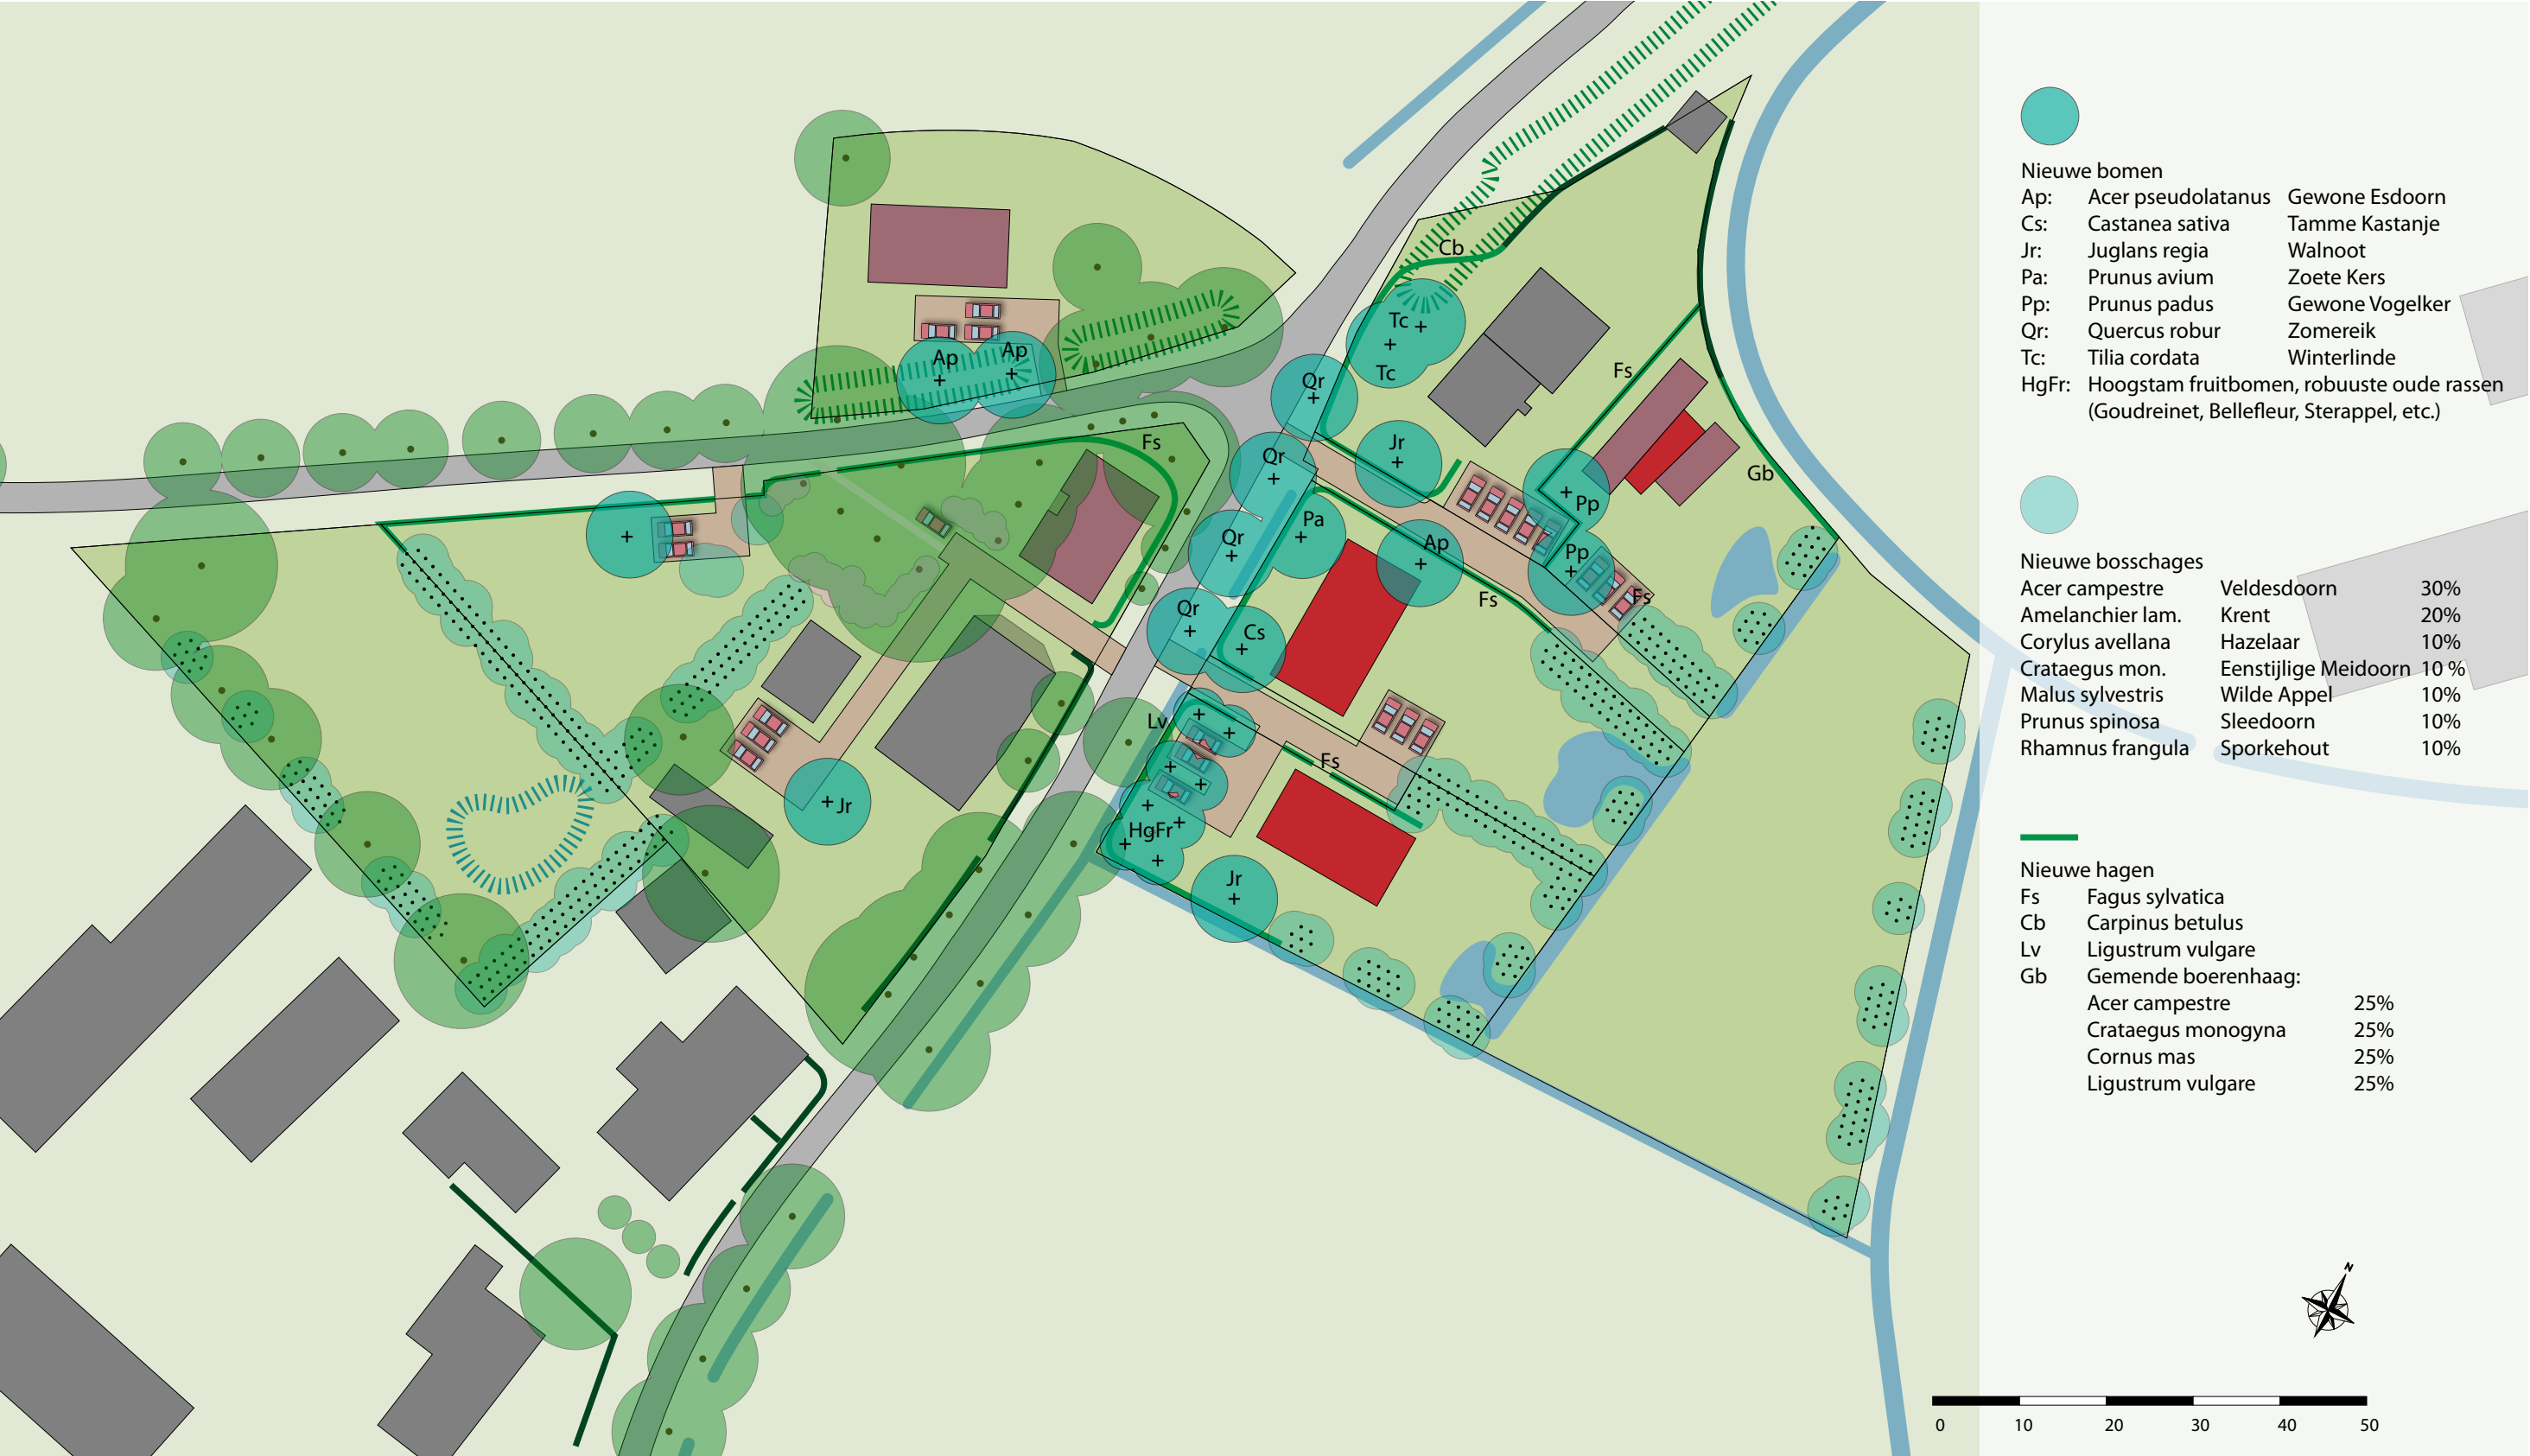
Bij Venstraat 2 en de Wolfsdreef wordt het gebouwde oppervlak iets kleiner en zal het oppervlak van de verharding iets stijgen in vergelijking met de huidige situatie. Per saldo zal het totale verharde oppervlak verharde oppervlak hier ongeveer gelijk blijven. Bij Venstraat 1 verminderd het totale verharde oppervlak aanzienlijk door afbraak van de stallen en opbreken van de huidige verhardingen. Het uitgangspunt bij de ontwikkelingen is dat het hemelwater op het eigen terrein in de bodem kan inziigen.

Voor de verschillende gebieden worden hier verschillende oplossingen gerelateerd aan de specifieke situatie ingezet. Venstraat 1 is laaggelegen. Hier wordt tussen het bebouwde gebied en de lege achterkavel een nieuwe sloot gegraven met verbredingen in de tuin. De sloot is niet gekoppeld aan de bestaande sloten. De sloot wordt met natuurvriendelijke oevers aangelegd. Tezamen met de nieuwe inheemse beplanting ontstaat hier een interessant ecologisch biotoop.

Venstraat 2 is hooggelegen en heeft veel beplanting. Sloten zijn hier minder passend. Op het veld wordt een verlaging gemaakt,

die als wadi fungeert. Afhankelijk van de diepte van het grondwater kan dit ook een poel worden die verwijst naar een brandput. Ook hier wordt ecologische betekenis toegevoegd.

Bij de Wolfsdreef staat veel beplanting en er is geen ruimte voor wadi's of waterpartijen. De retentie wordt hier in kratten onder de nieuwe verharding opgelost.
