**RAPPORT**  
**Verkennd bodemonderzoek**  
**Ollandseweg 119, Sint-Oedenrode**  
AM11111

Aeres Milieu projectnummer AM11111

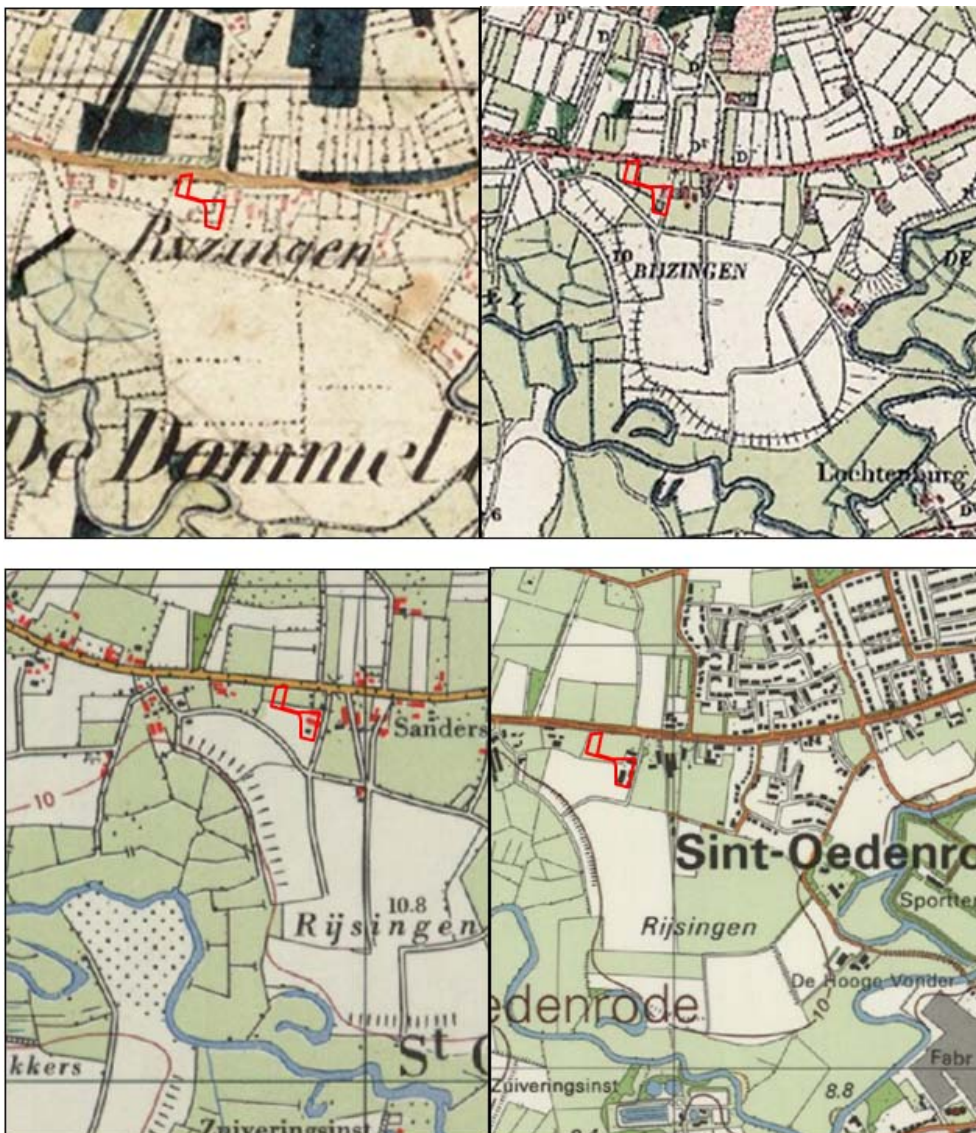
Onderstaande figuur toont achtereenvolgens topografische kaarten van het onderzoeksgebied uit 1840, 1900, 1953 en 1991. In het verloop van de verschillende kaarten is waar te nemen dat er verschillende aanpassingen zijn geweest in de percelering van het plangebied.

Op de kaart uit 1840 is te zien dat ten zuidwesten van het plangebied een vorm van bebouwing is verschenen die niet aanwezig was op eerder kaartmateriaal. Vanaf 1900 verschijnt er bebouwing op het zuidelijk deel van de locatie. Deze bebouwing blijft vanaf dat moment een constante in het deelgebied, echter is duidelijk te zien dat de bebouwing door de tijd van vorm, omvang en plaats wisselt.

Uitsneden uit de topografische kaarten uit achtereenvolgens: 1840, 1900, 1953 en 1991.

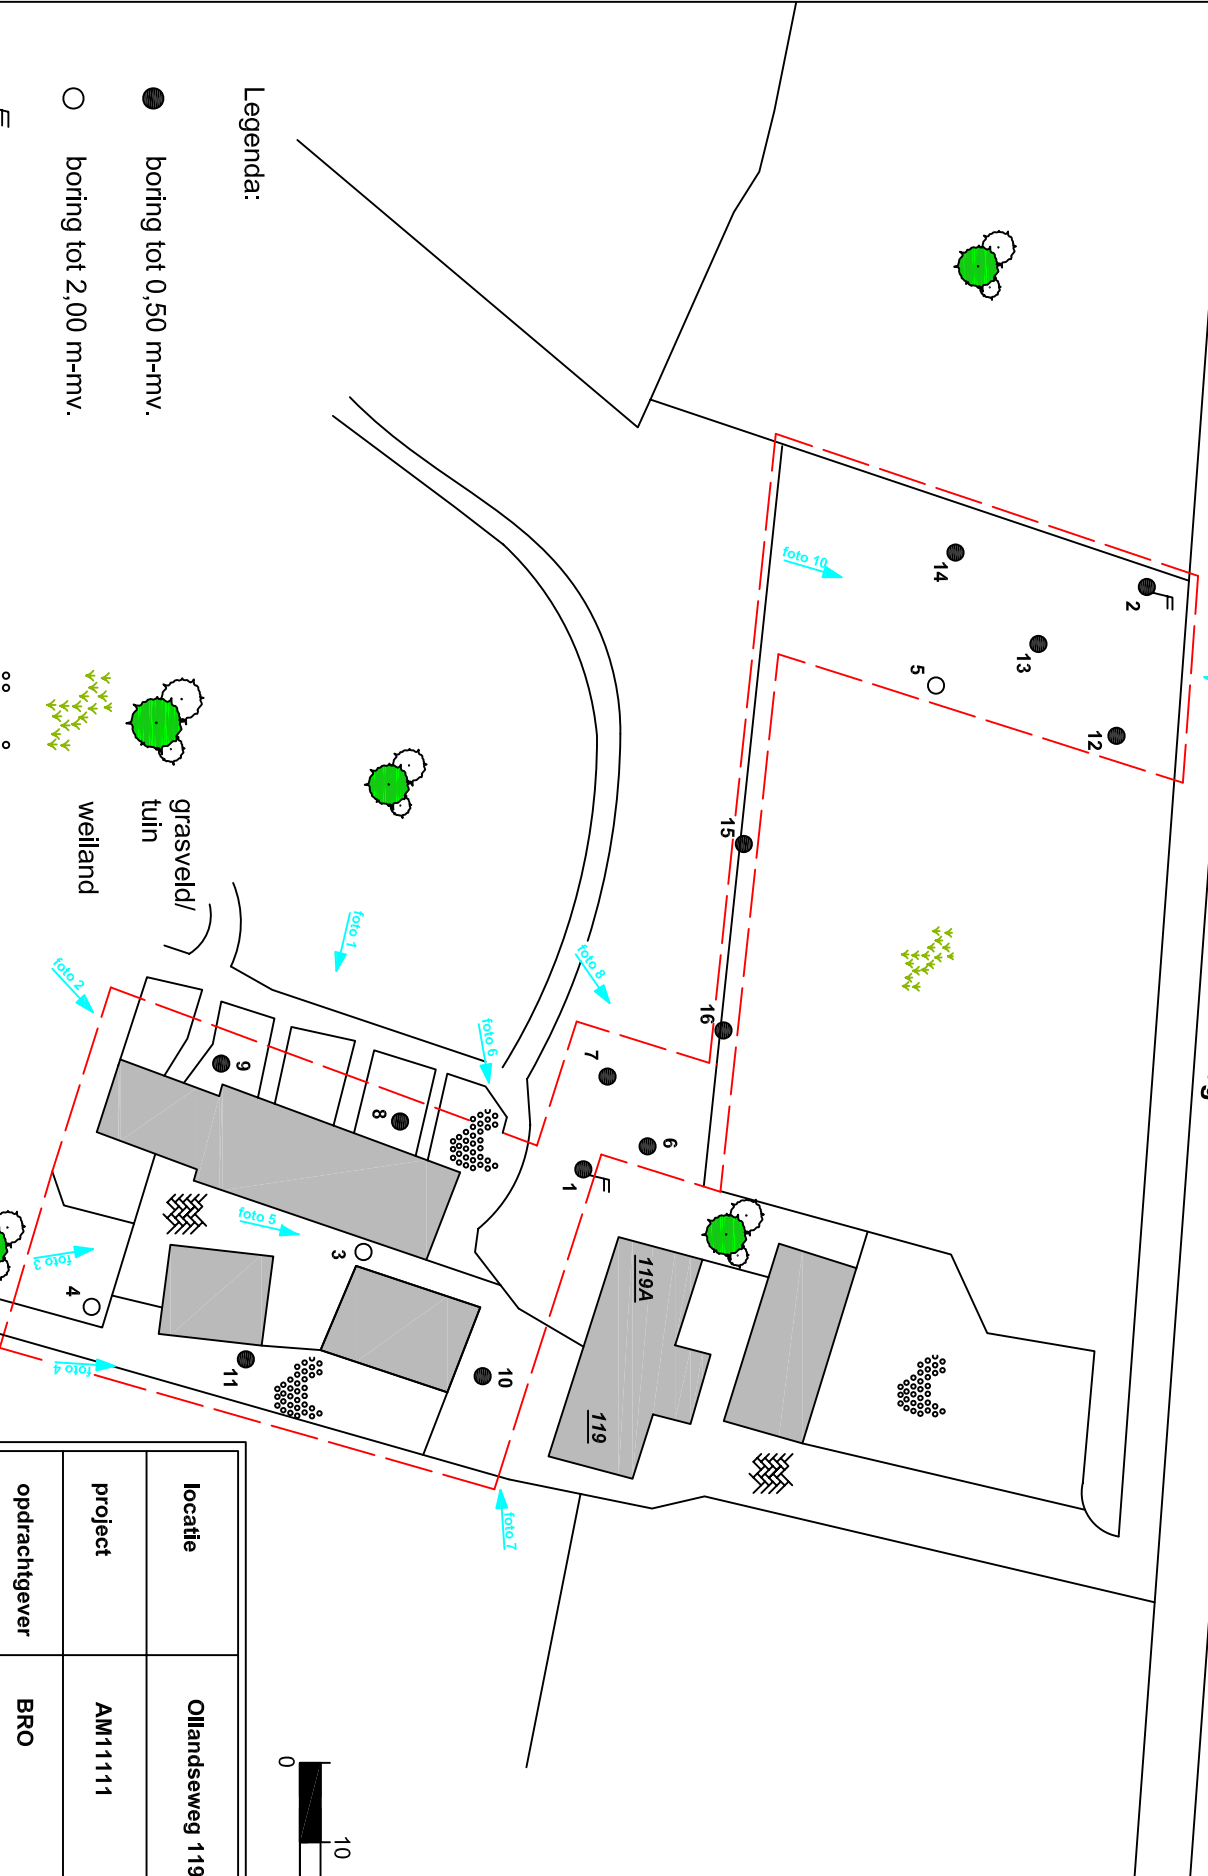
Situatietekening onderzoekslocatie met boorpunten

De boringen zijn verricht met behulp van de Edelmanboor ( $\varnothing$  7 of 10 cm). Zie voor de boorpuntlocaties bijlage 2.

Gebaseerd op de diepte en stroming van het freatisch grondwater zijn twee boringen afgewerkt met een peilbuis (zie bijlage 2). Deze zijn benedenstrooms op het noordelijk terreindeel en benedenstrooms op het zuidelijk terreindeel geplaatst, ter plaatse van boorpunt 1 en 2.

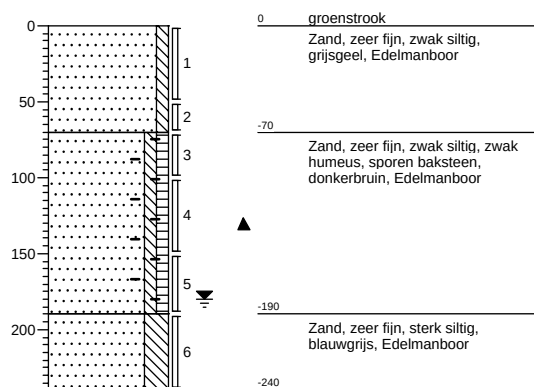
**Boring: 3**

| Boring | Dieptetraject [m-mv.] | Zintuiglijke waarneming |
|---|---|---|
| 3 | 0,7 – 1,9 | sporen baksteen |

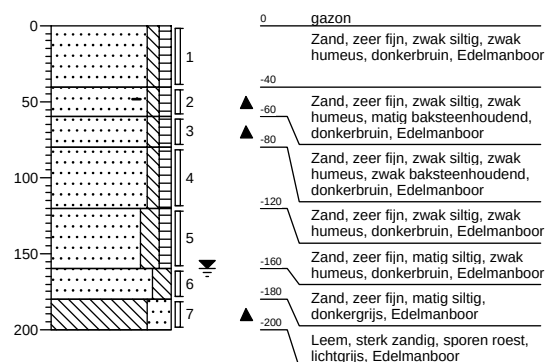
**Boring: 4**

| Boring | Dieptetraject [m-mv.] | Zintuiglijke waarneming |
|---|---|---|
| 4 | 0,4 – 0,6<br>0,6 – 0,8 | matig baksteenhoudend<br>zwak baksteenhoudend |
