BEELDKWALITEITPLAN  
MOORSEL 3  
GEMEENTE SOMEREN

**Crijns Rentmeesters BV**

4 september 2013

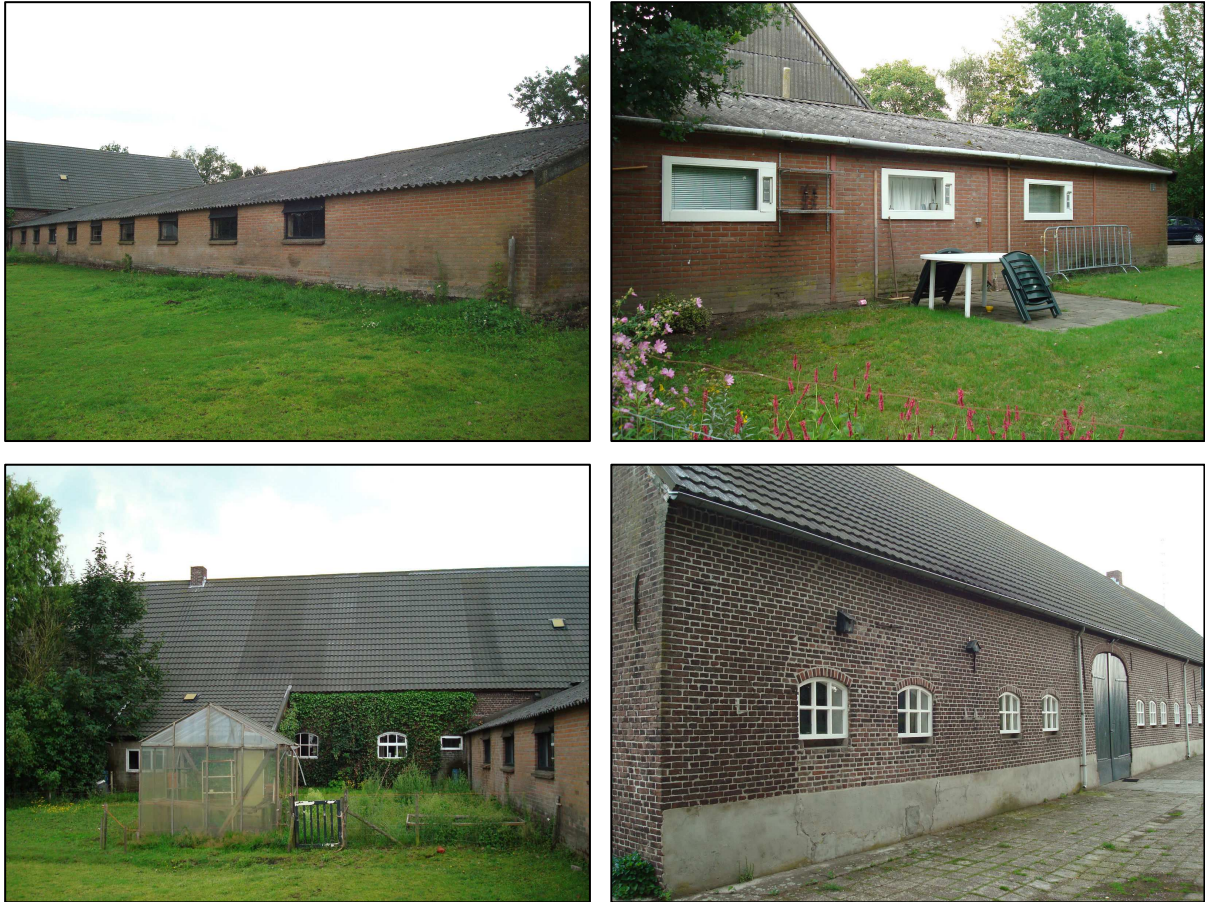
Navolgend figuur geeft een beeld van de huidige uitstraling van de te behouden bebouwing.

Figuur 2: Uitstraling bebouwing huidige situatie (met de klok mee: loods, vrijstaand bijgebouw, voorzijde woonboerderij, achterzijde woonboerderij)

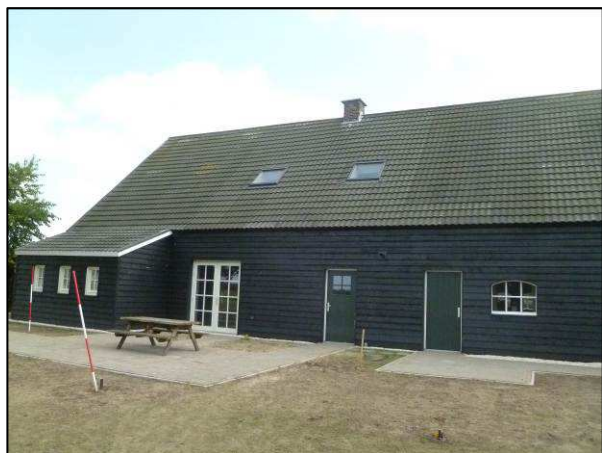
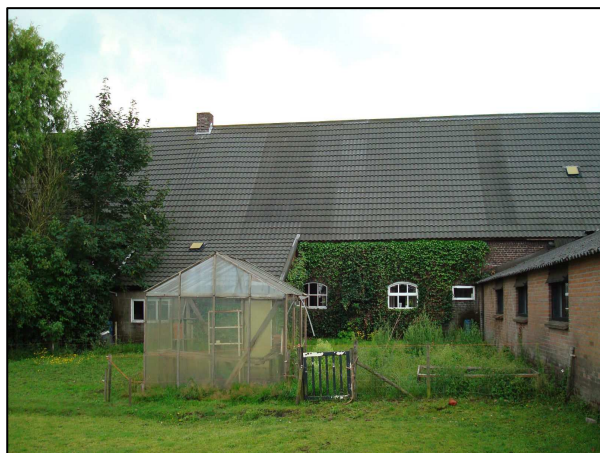
Initiatiefnemer is reeds gestart met de opwaardering van de bestaande bebouwing. Onderstaande figuur geeft de nieuwe gepotdekselde achtergevel van de langgevelboerderij en de voormalige situatie weer.

Figuur 3: Nieuwe achtergevel (links) voormalige situatie (rechts)

Zowel de aangebouwde loods haaks op het hoofdgebouw als ook het vrijstaande bijgebouw ten westen van het hoofdgebouw worden uit milieutechnische en schoonheidsoverwegingen voorzien van een tweede buitenwand, bestaande uit een gepotdekselde betimmering, kleur zwart, met daarin witte deurposten en raamkozijnen. De zijgevels van alle gebouwen worden langs de dakrand voorzien van wit geschilderde windveren. In het vrijstaande bijgebouw wordt aan de zuidelijke zijgevel een groter raam en aan de achterzijde een openslaande deur aangebracht.

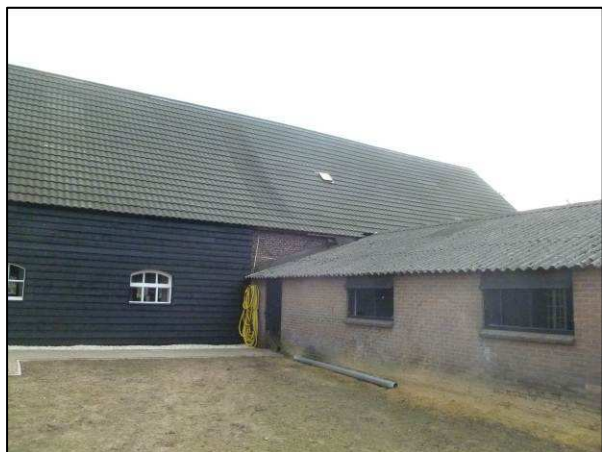
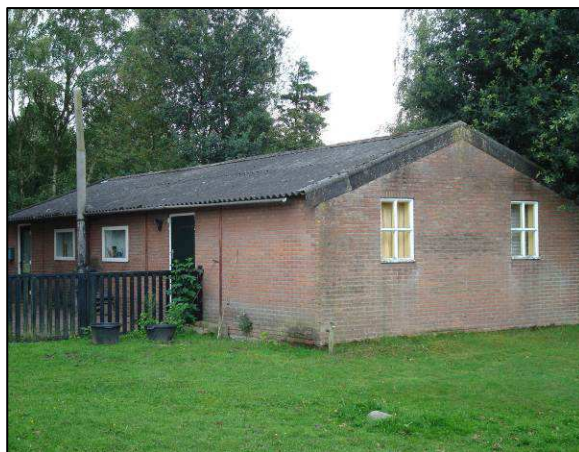
De aangebouwde loods en het vrijstaande bijgebouw zullen in eenzelfde stijl opgewaardeerd worden. Navolgend figuur geeft de huidige uitstraling van de bijgebouwen weer. Deze gebouwen zullen worden voorzien van gepotdekselde gevels.

Figuur 4: Aangebouwde loods en vrijstaand bijgebouw in oorspronkelijke stijl

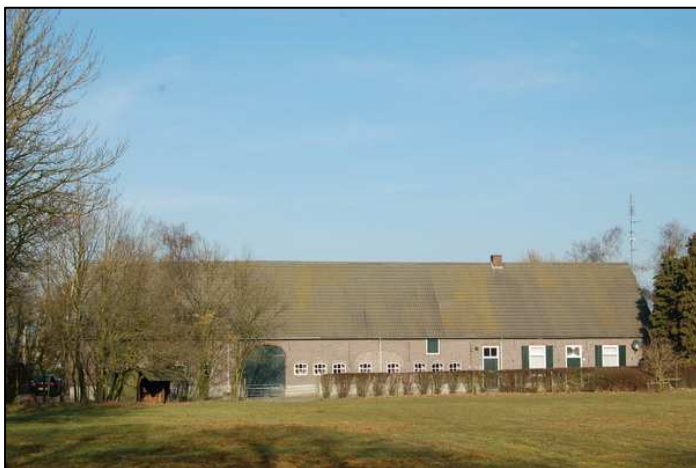
Figuur 6: Langgevelboerderij aan Moorsel 3

Middels de beoogde herontwikkeling wordt de resterende bebouwing bestaande uit de langgevelboerderij, de daarachter gelegen loods en een vrijstaand bijgebouw opgewaardeerd ter verbetering van de cultuurhistorische waarden van de locatie Moorsel 3. De huidige uitstraling van de bebouwing doet geen recht aan de cultuurhistorische waarde van de locatie.
