# **VERKENNEND BODEMONDERZOEK**

**Conform NEN 5740**

**Driehoek ong., Son en Breugel**

Rapportnummer : 222-SDr-vo-v2

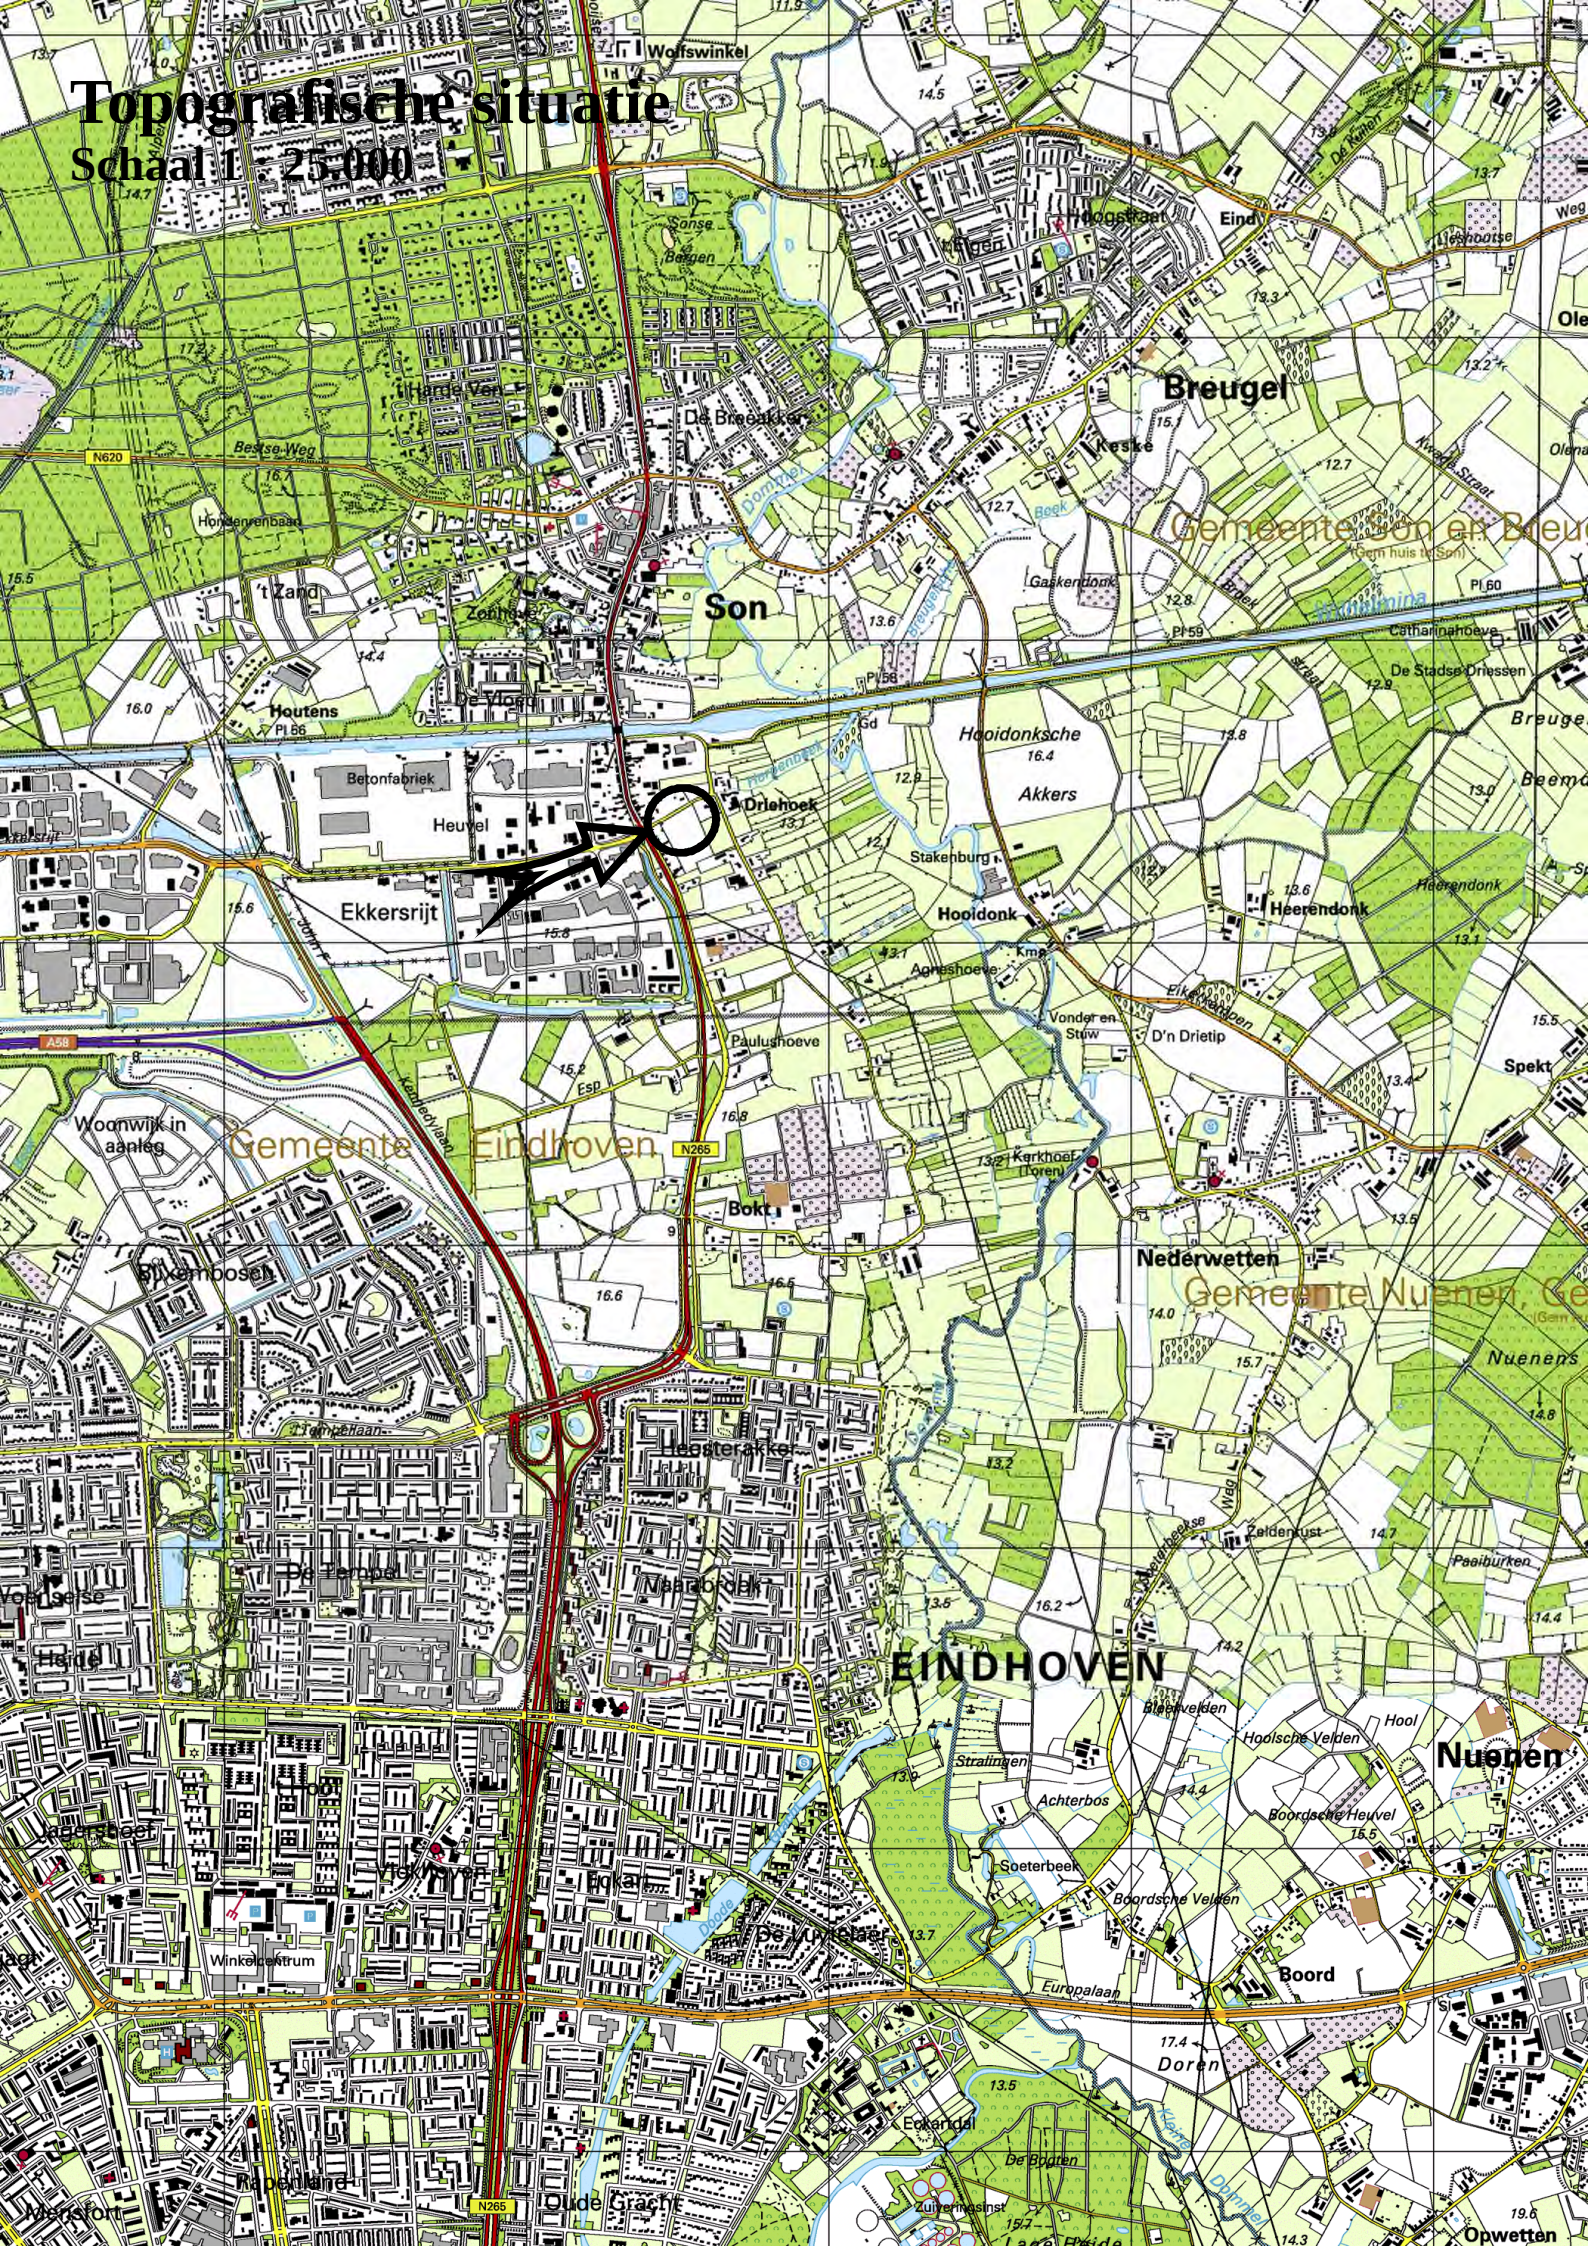
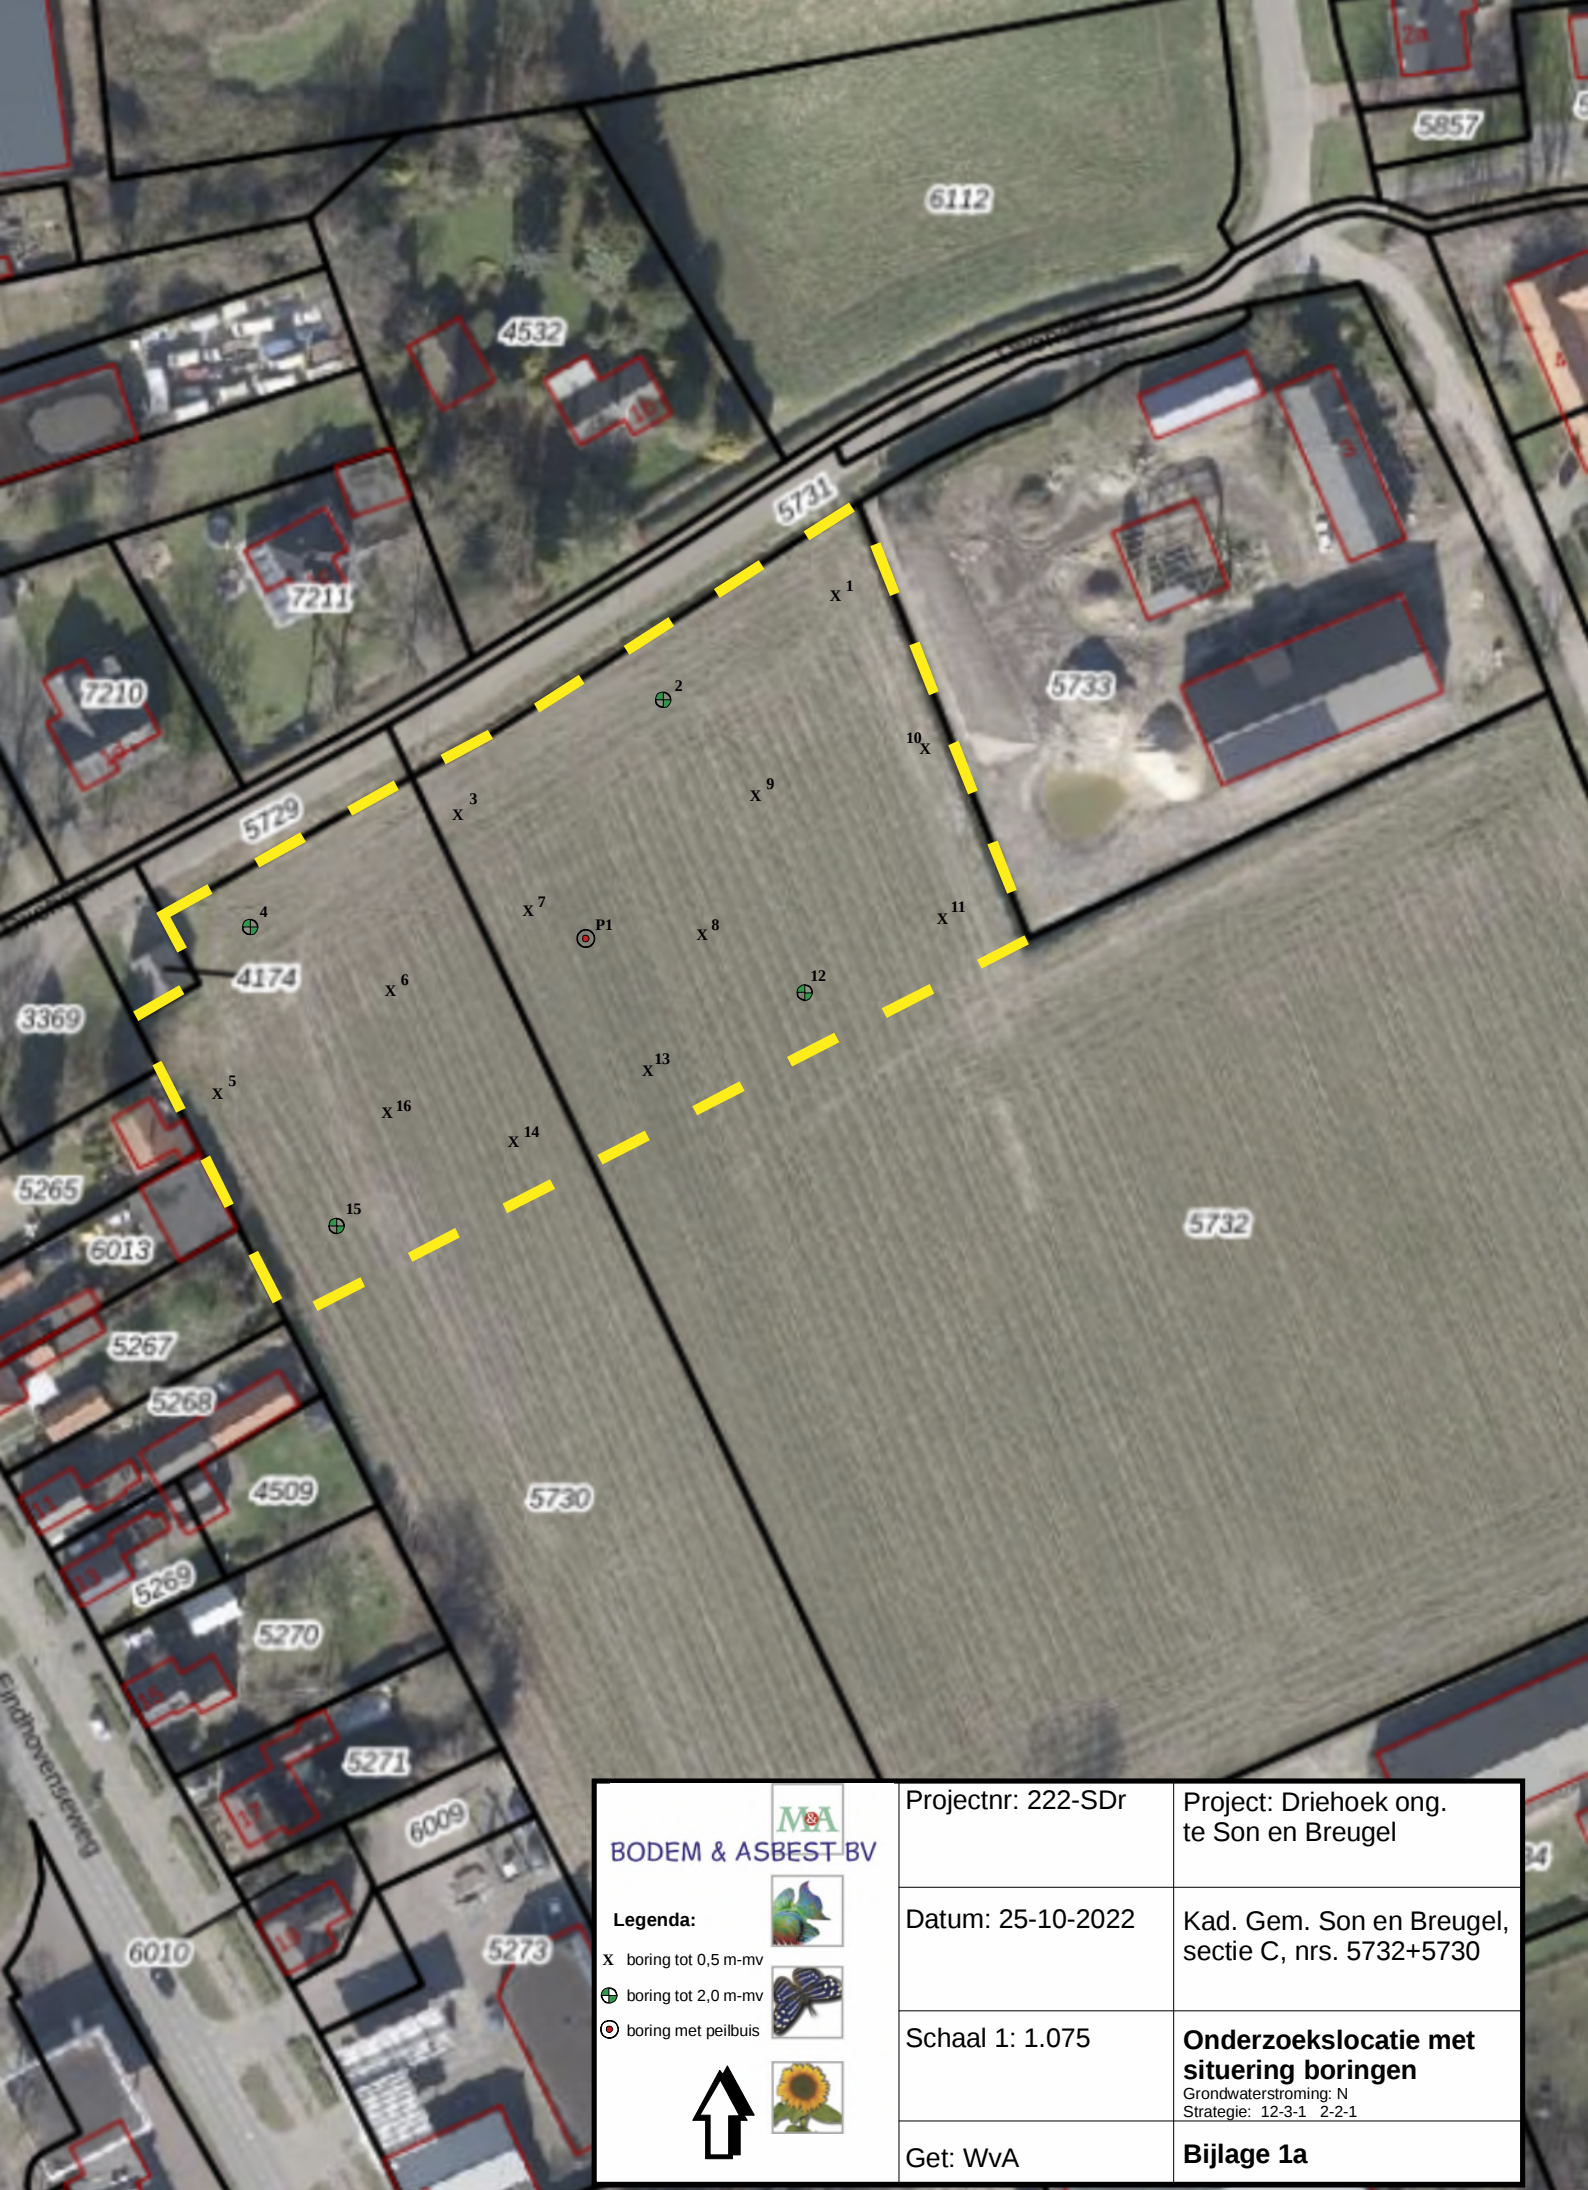
| <div><b>BODEM &amp; ASBEST BV</b></div> <div><b>Legenda:</b><br/>X boring tot 0,5 m-mv<br/> boring tot 2,0 m-mv<br/> boring met peilbuis<br/></div> | Projectnr: 222-SDr | | Project: Driehoek ong.<br>te Son en Breugel |
| | Datum: 25-10-2022 | | Kad. Gem. Son en Breugel,<br>sectie C, nrs. 5732+5730 |

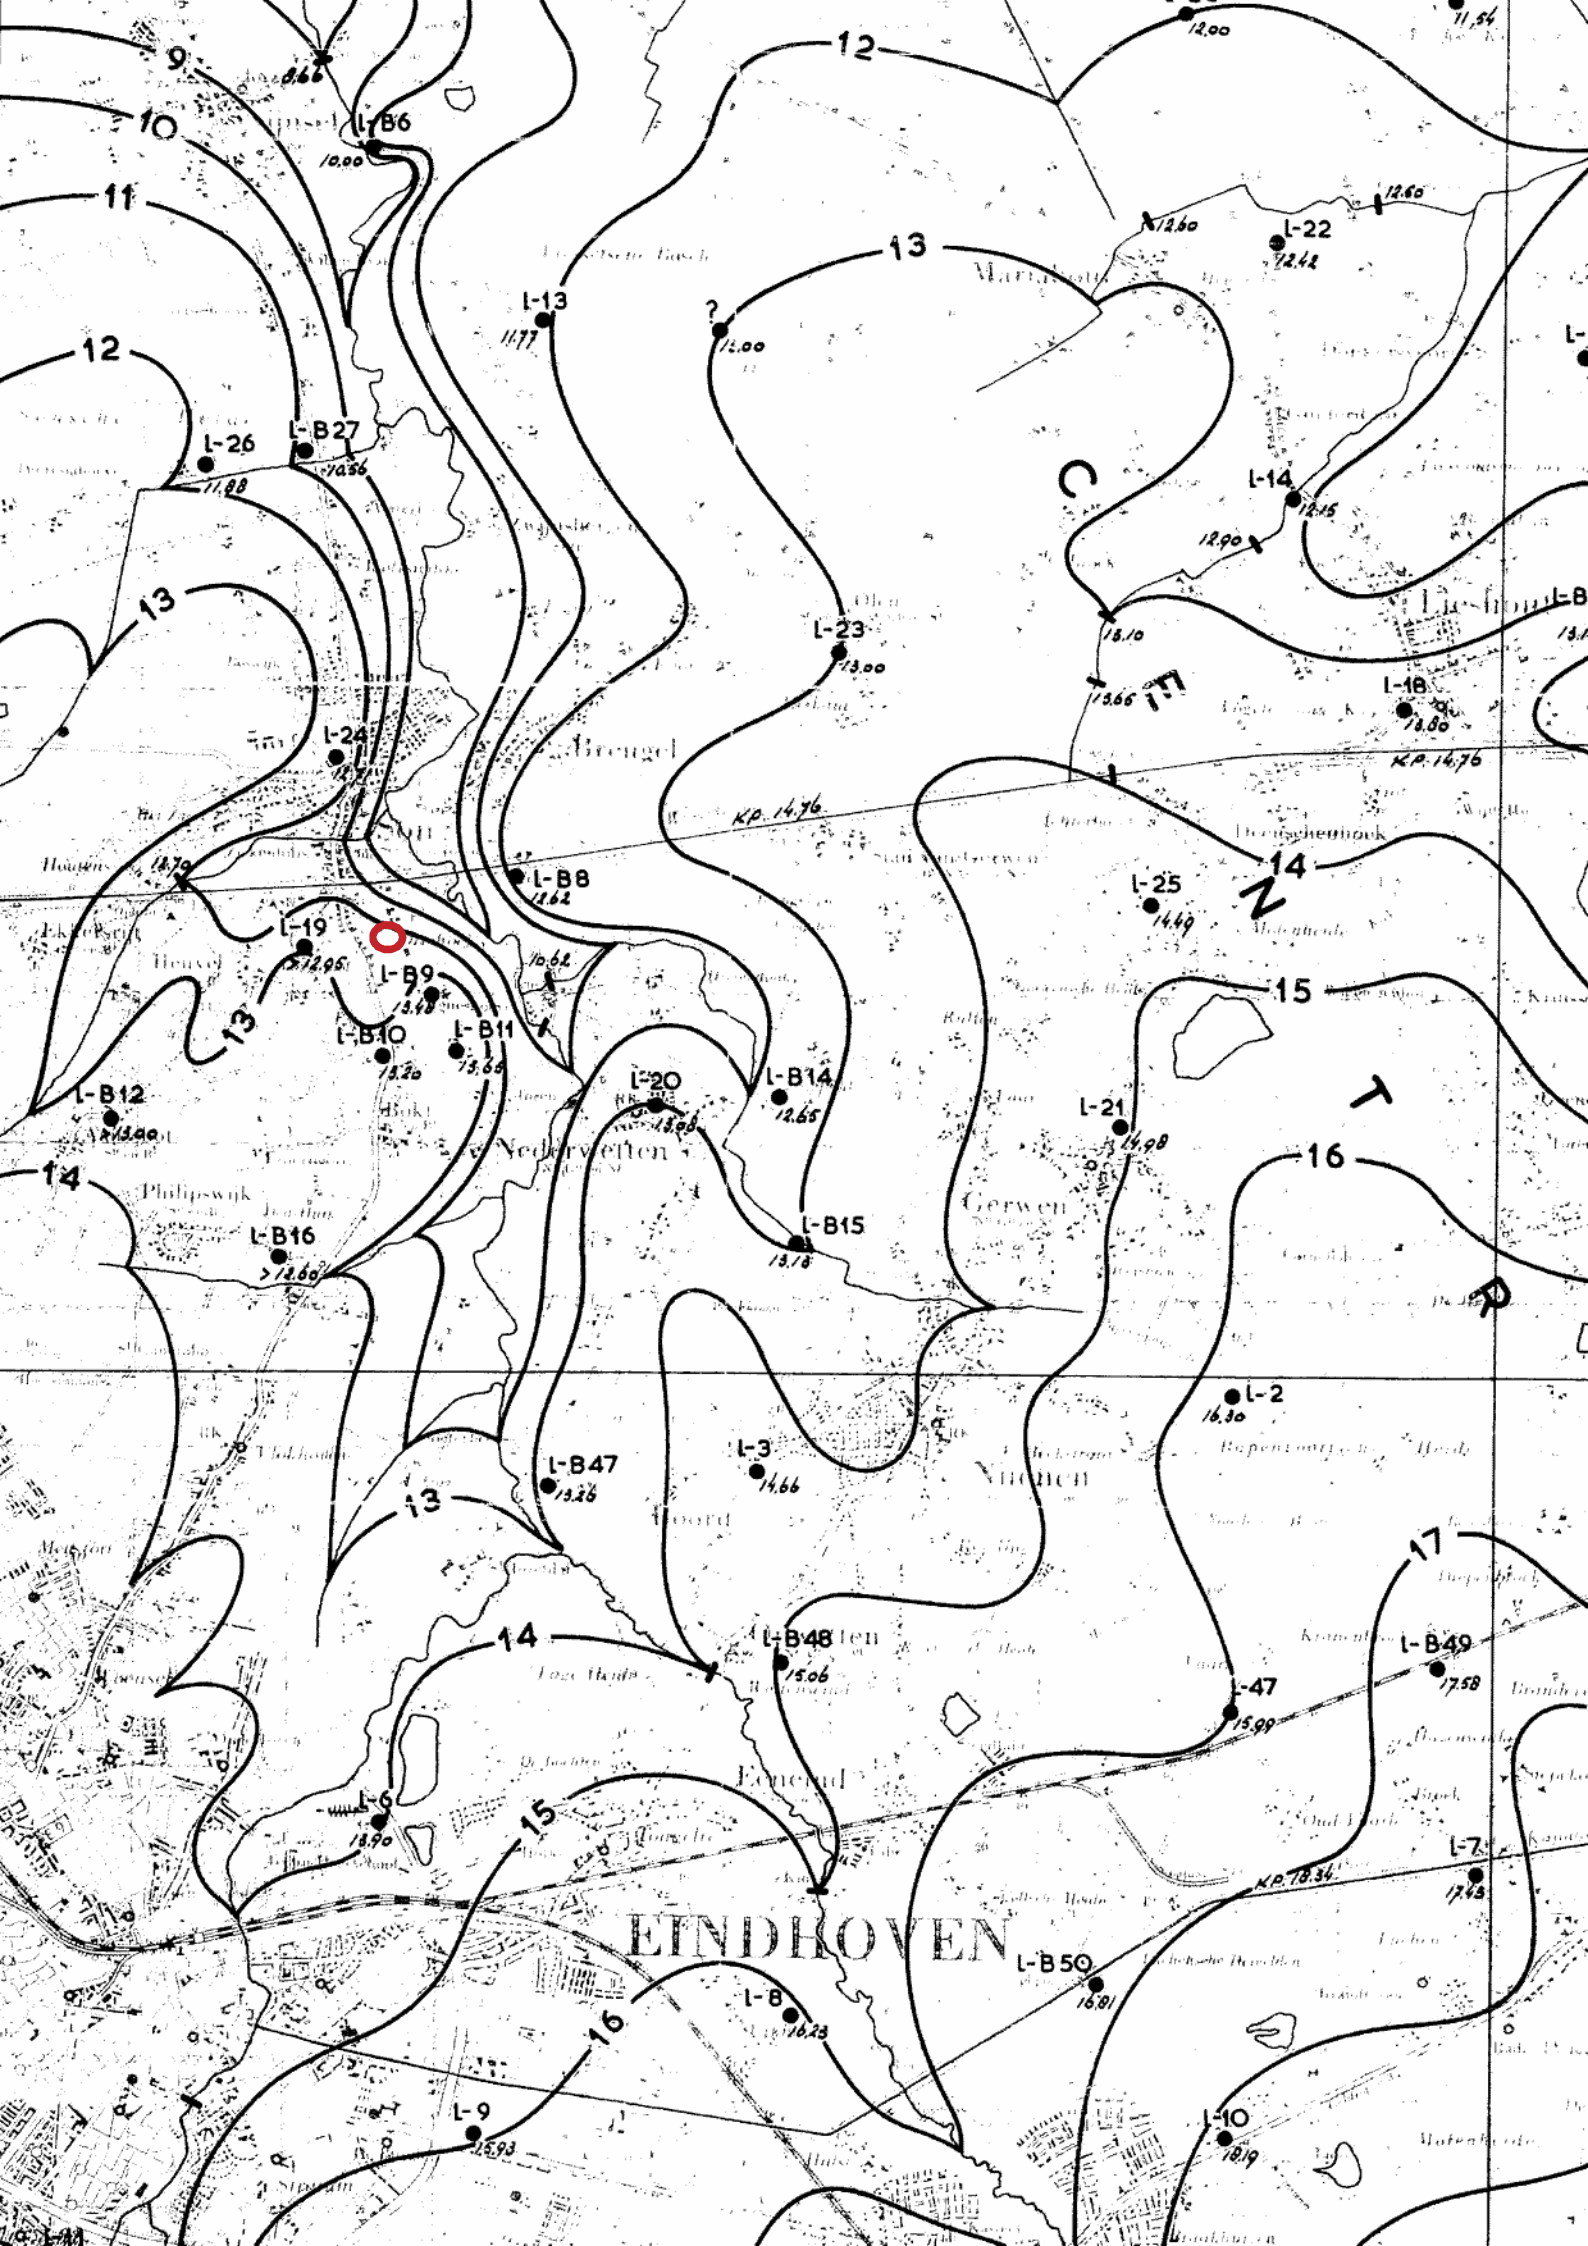
## **Bijlage 2 : Isohypsens**

De grondwaterspiegel van het freatische grondwater bevindt zich op ca. 12 meter boven NAP. De grondwaterstromingsrichting is noordelijk. Deze gegevens zijn ontleend aan de door TNO samengestelde grondwaterkaart van Nederland.

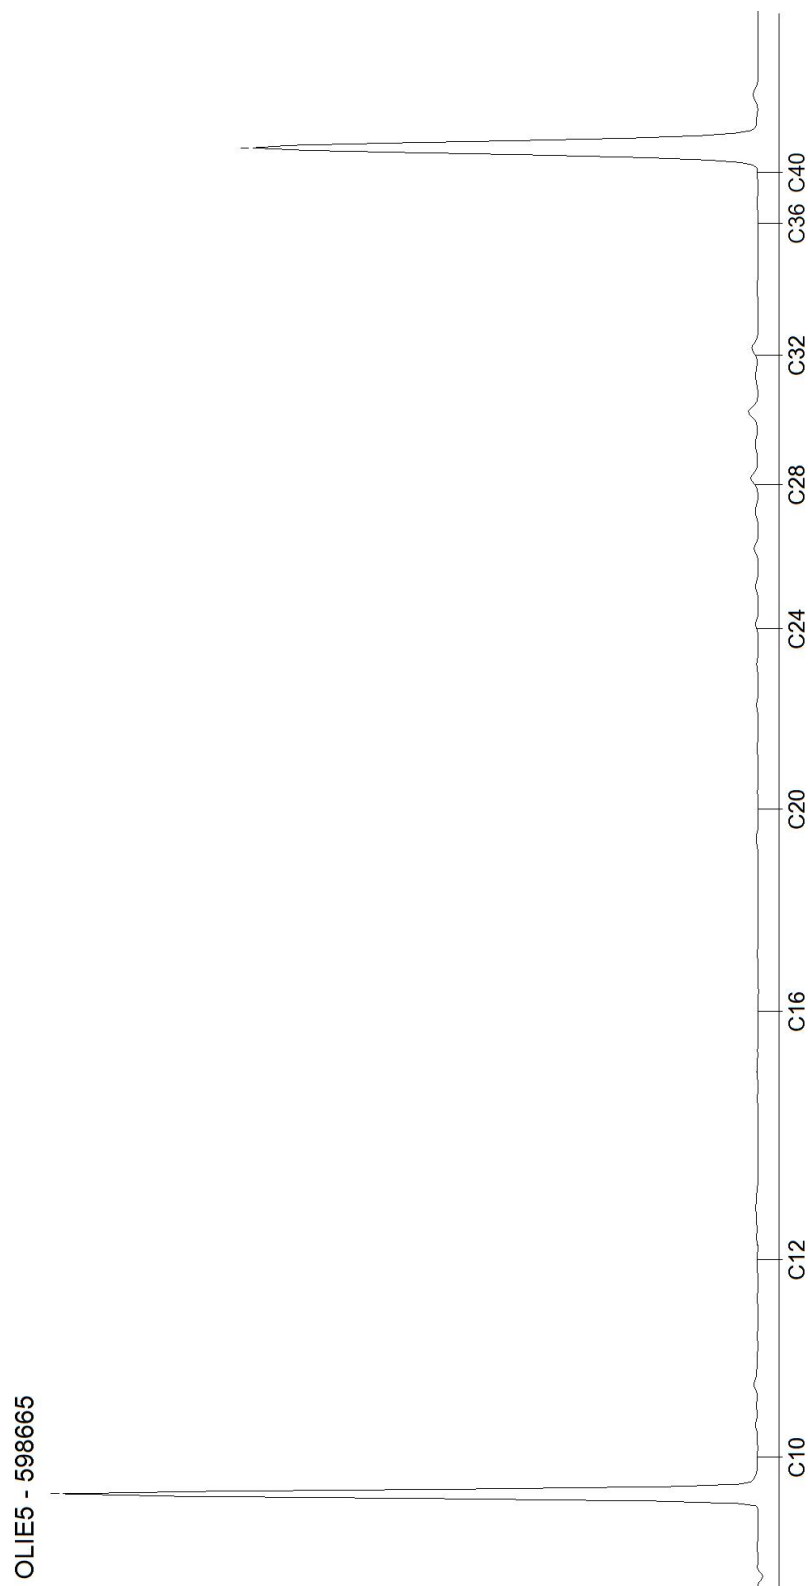
**Monster beschrijving: MIX(1.1 + 2.1 + 3.1 + 4.1 + 5.1 + 6.1 + 7.1 + 8.1)**

CHROMATOGRAM for Order No. 1206690, Analysis No. 598665, created at 31.10.2022 07:25:08

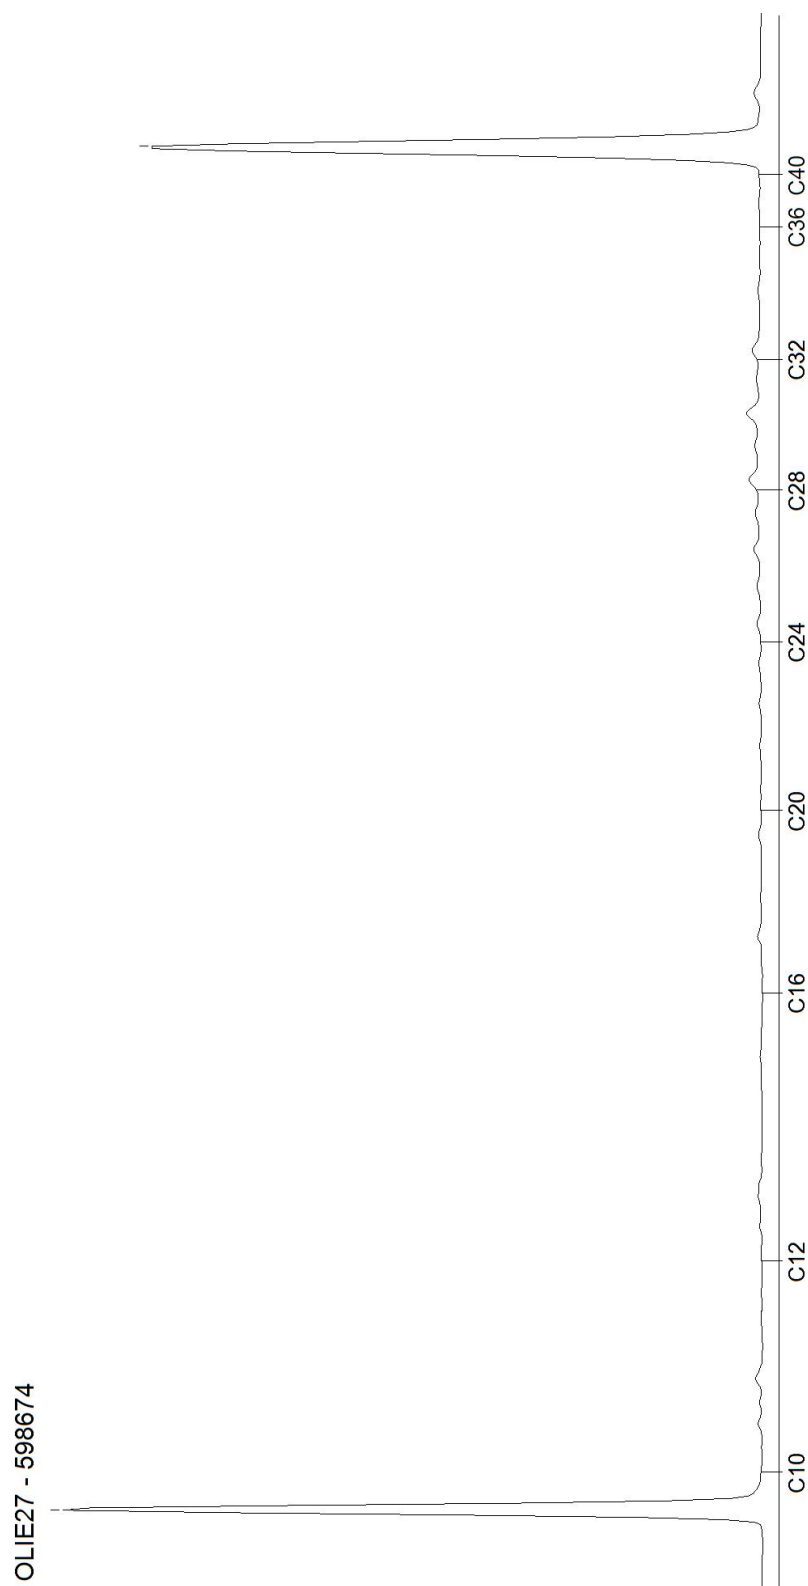
**Monster beschrijving: MIX(9.1 + 10.1 + 11.1 + 12.1 + 13.1 + 14.1 + 15.1 + 16.1)**

CHROMATOGRAM for Order No. 1206690, Analysis No. 598674, created at 31.10.2022 09:50:45

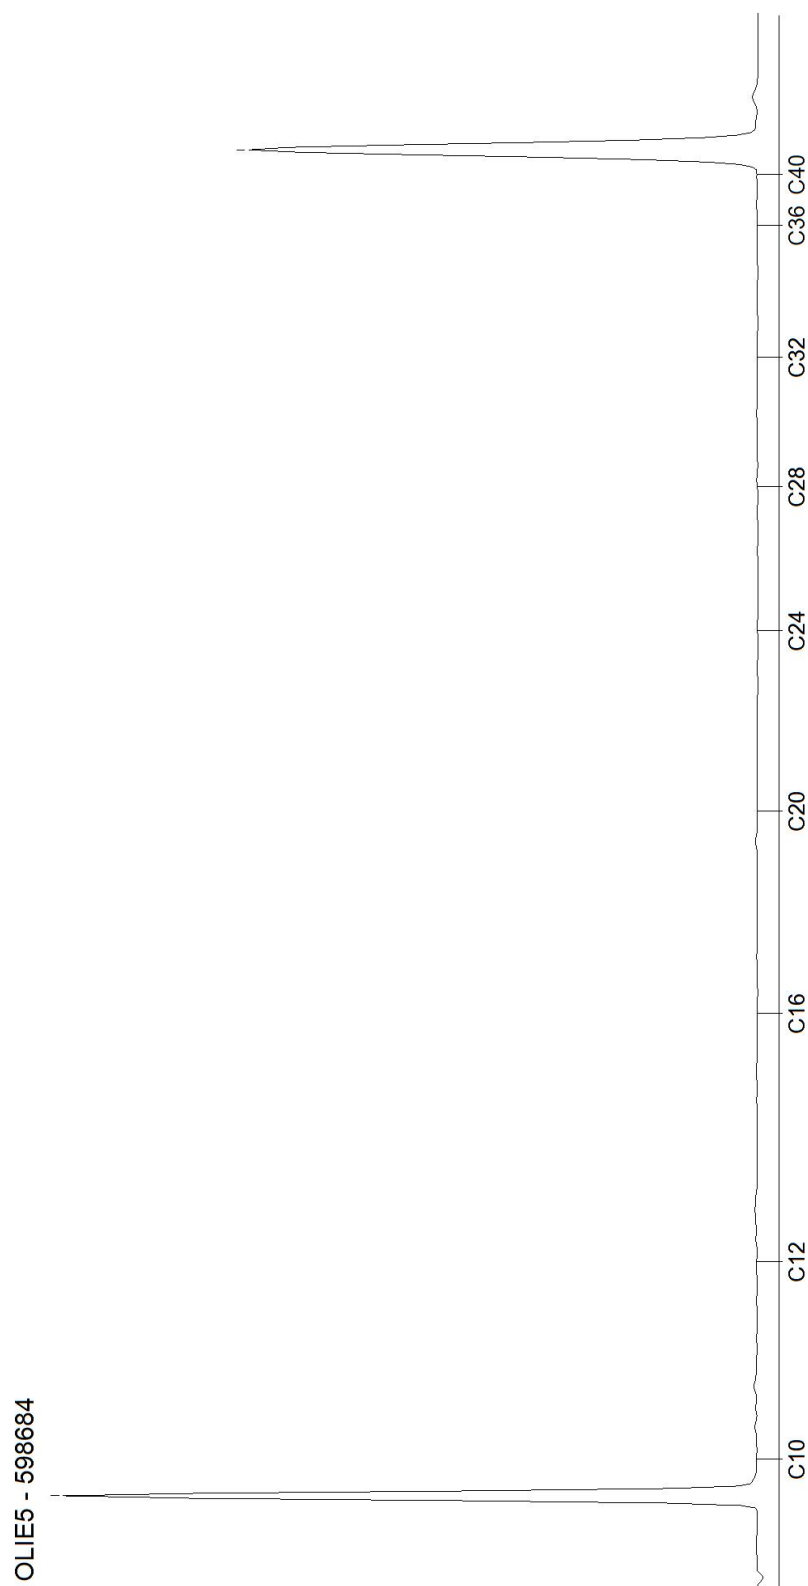
**Monster beschrijving: MIX(2.2 + 2.3 + 2.4 + 12.2 + 12.3 + 12.4)**

CHROMATOGRAM for Order No. 1206690, Analysis No. 598684, created at 31.10.2022 07:25:08

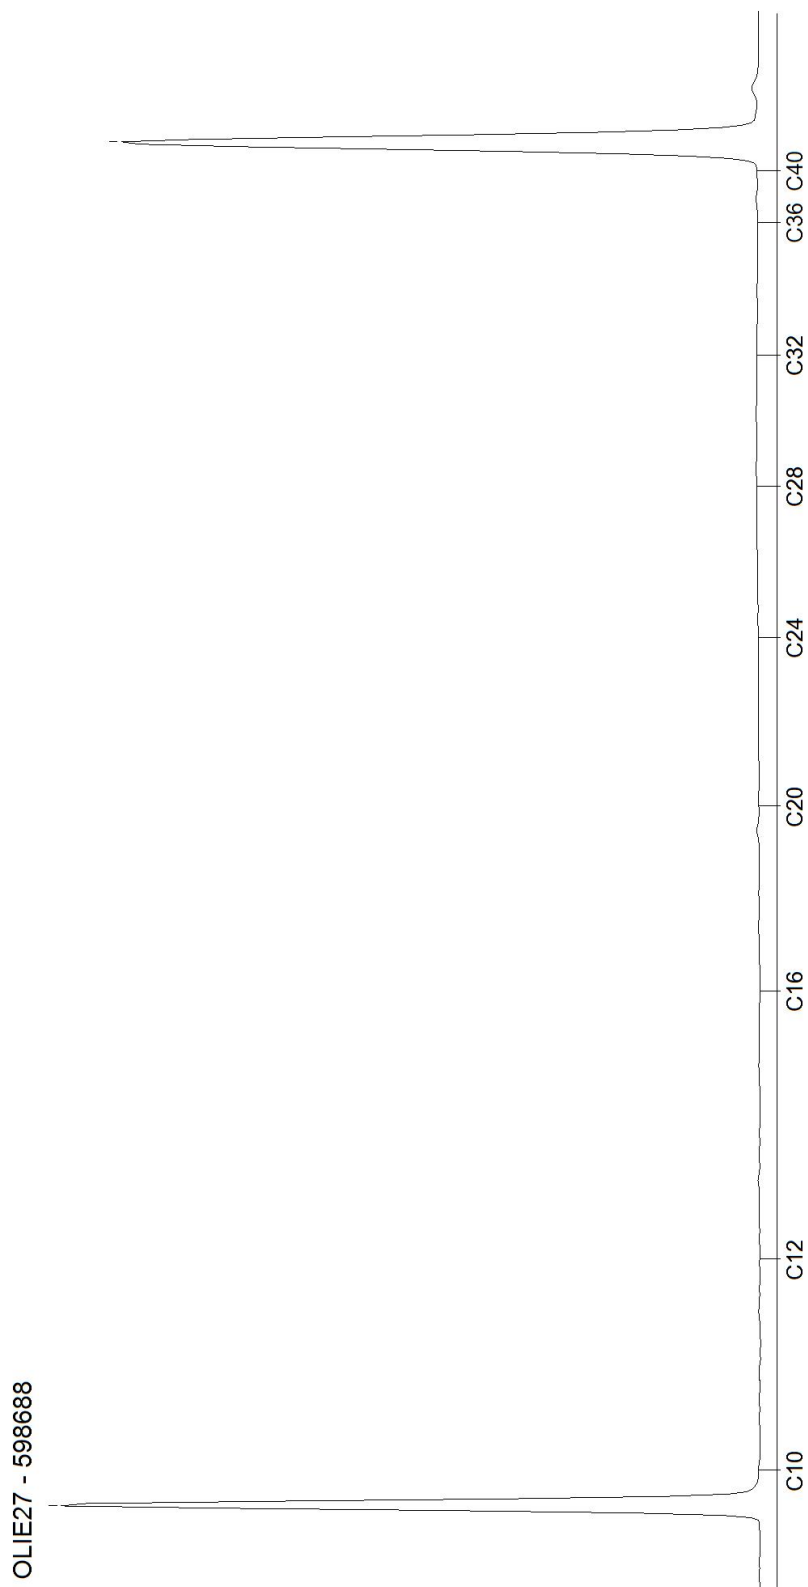
**Monster beschrijving: MIX(4.2 + 4.3 + 4.4 + 15.2 + 15.3 + 15.4)**

CHROMATOGRAM for Order No. 1206690, Analysis No. 598688, created at 31.10.2022 09:50:45

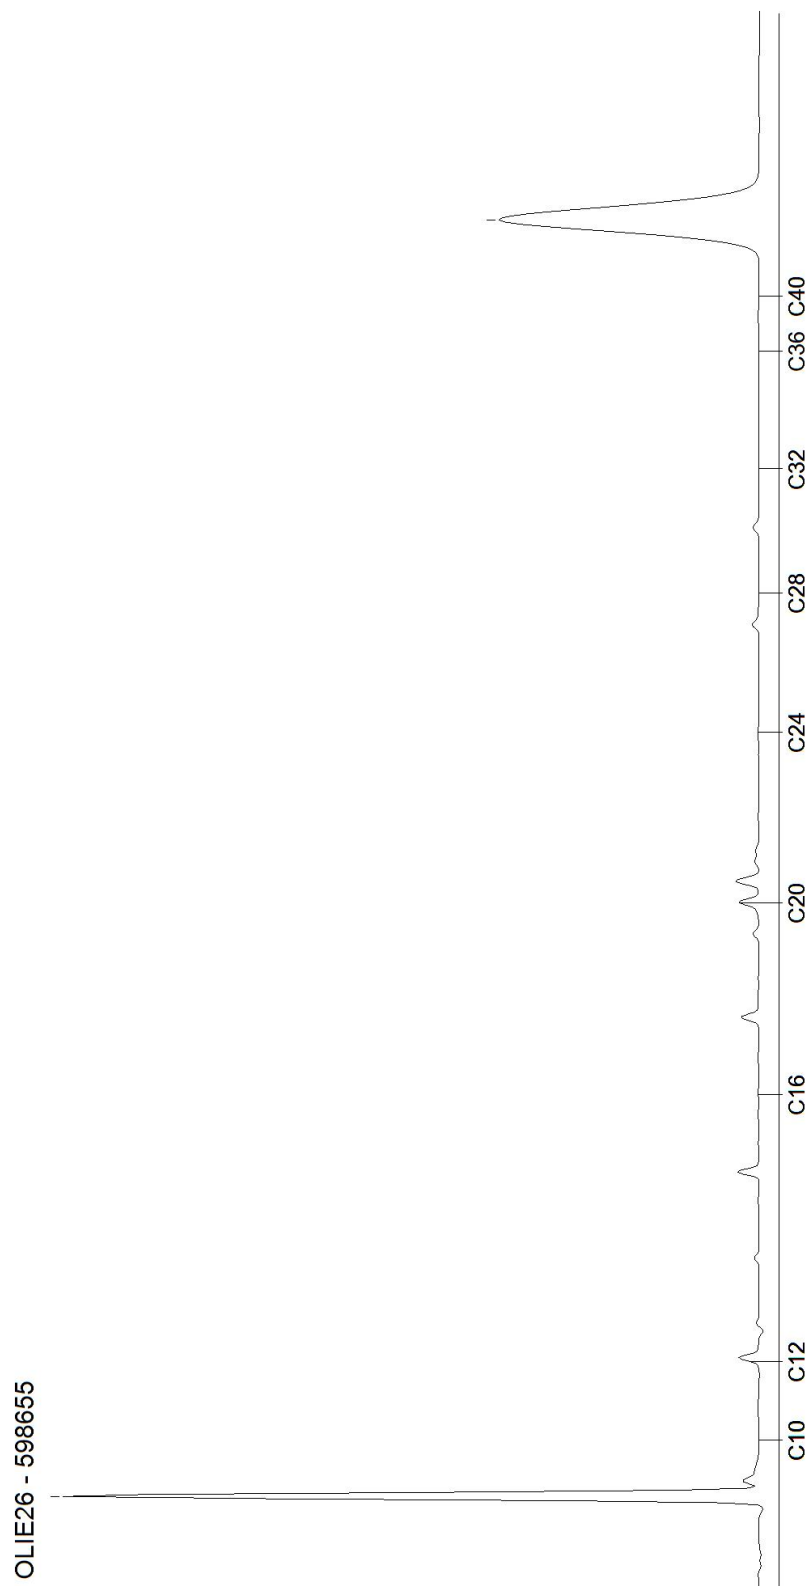
**Monster beschrijving: P1, grondwater**

CHROMATOGRAM for Order No. 1206689, Analysis No. 598655, created at 30.10.2022 14:08:28
