1803193

30 januari 2019

Rapport  
Verkennd bodem- en asbestonderzoek  
**Kreitenmolenstraat 196**  
**te Udenhout**

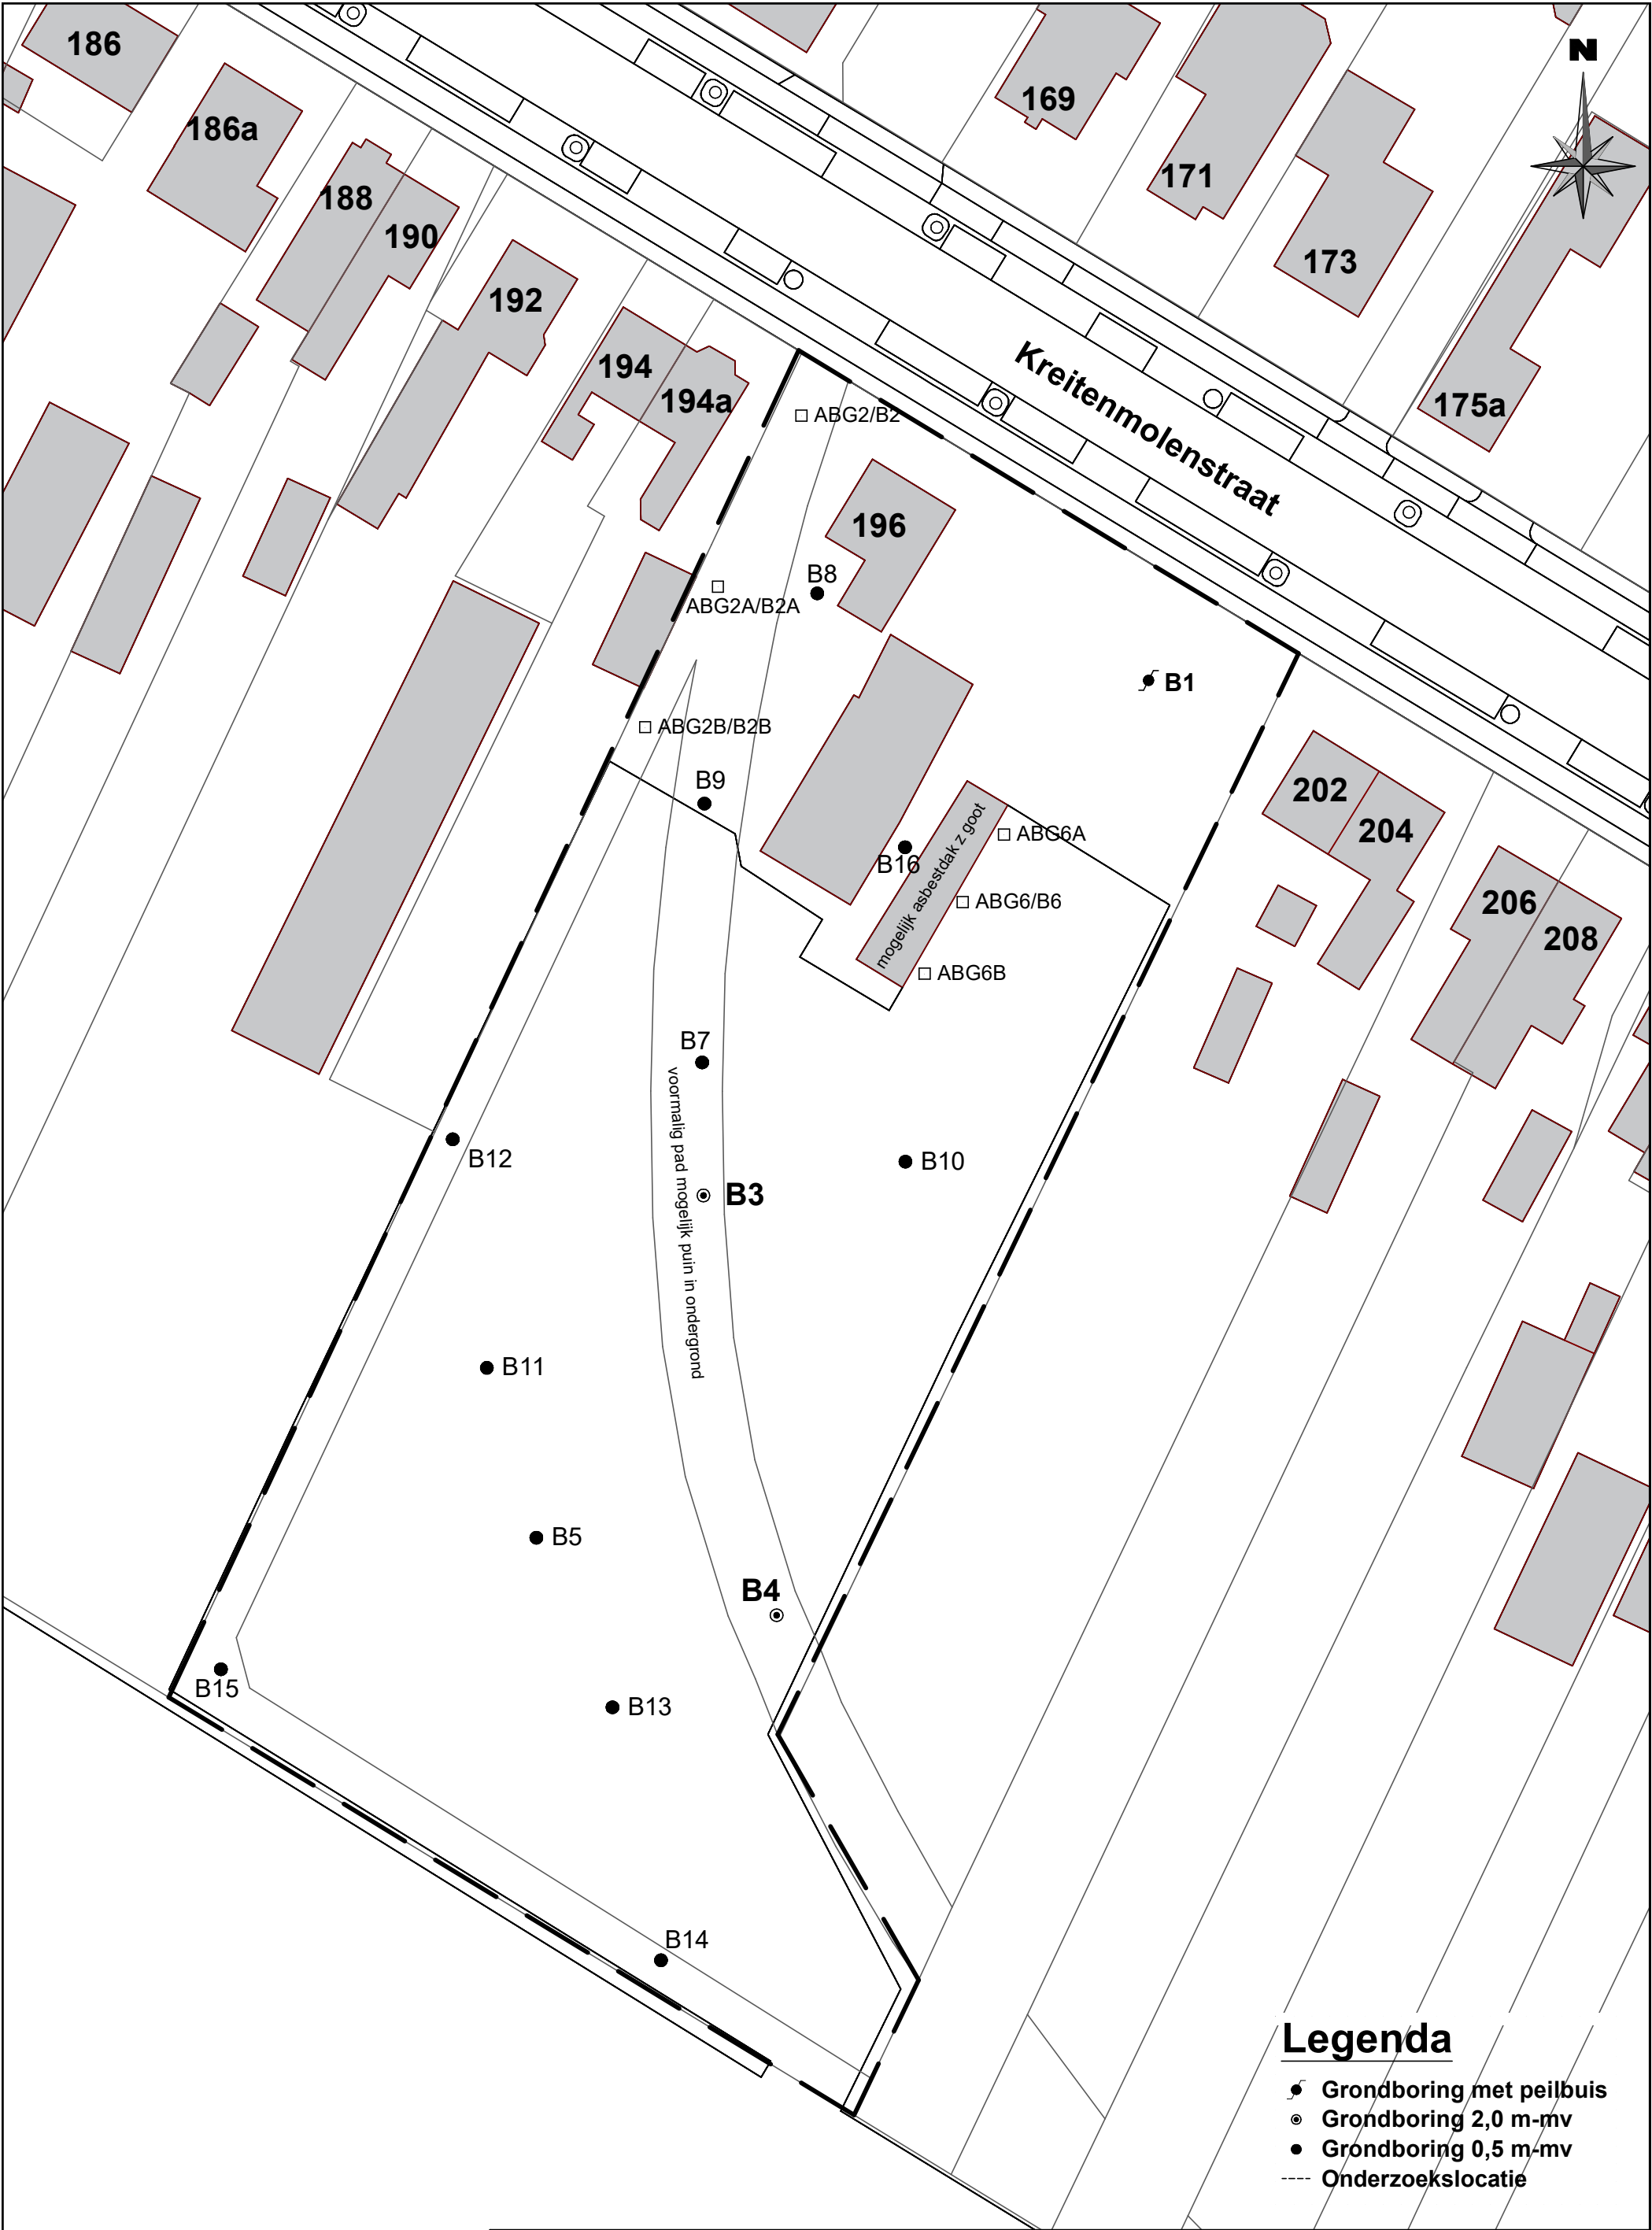
## Bijlage 2 : Situatietekening met boorlocaties

De bodem op de locatie bestaat tot de verkende diepte van 5,3 m-mv overwegend uit matig fijn, matig siltig zand. Met name de bovengrond is humushoudend. Afwisselend wordt sterk zandig leem aangetroffen (bodemiaag van 1,7 – 2,7 m-mv en 4,0 – 4,5 m-mv). In de bodemiaag van 5,1 – 5,3 m-mv wordt sterk zandig veen aangetroffen. Voor de complete boorbeschrijvingen wordt verwezen naar bijlage 3. De situering van de onderzoekslocatie en de geplaatste boringen en peilbuis is opgenomen in bijlage 2.

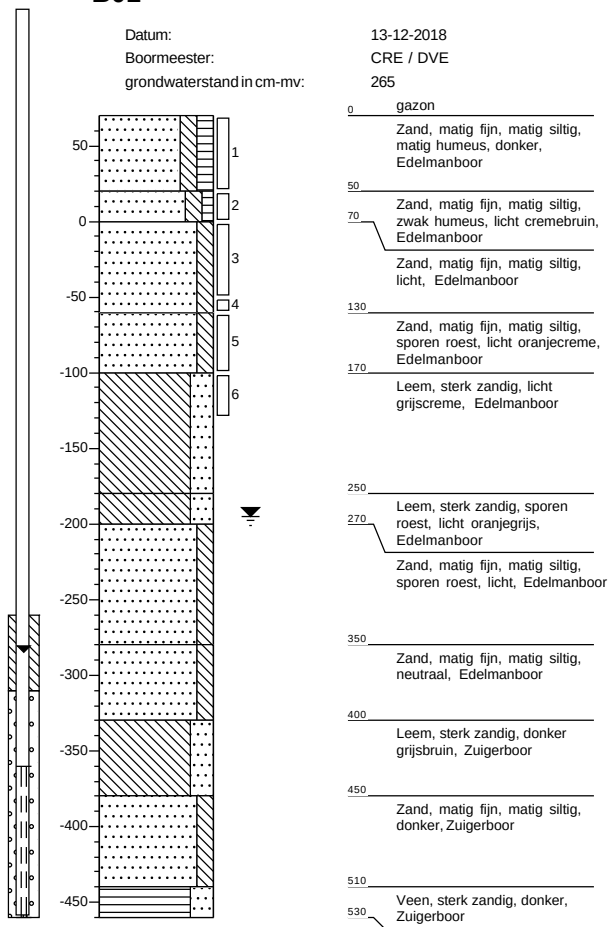
**B01**

Datum: 13-12-2018  
Boormeester: CRE / DVE  
grondwaterstand in cm-mv: 265

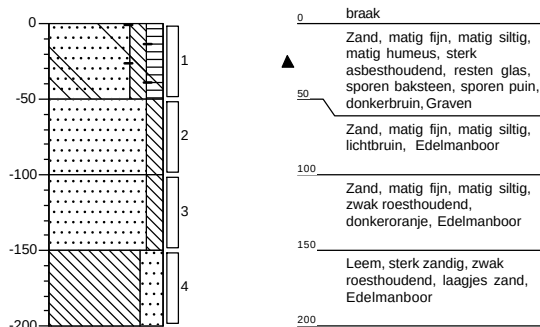
**B02**

In de uitkomende grond van boring B02, B02A en B02B is zintuiglijk glas, baksteen, puin, ijzer en asbestverdacht materiaal aangetroffen. Ter plaatse van boring B02 is het meeste asbestverdachte materiaal aangetroffen. In bijlage 6 is hiervan een foto opgenomen. In de uitkomende grond van de overige boringen zijn geen waarnemingen gedaan die duiden op de mogelijke aanwezigheid van verontreinigende stoffen in de bodem. Tijdens de uitvoering van de veldwerkzaamheden is geen aanvullende informatie naar voren gekomen welke tot een aanpassing van de boorstrategie heeft geleid.
