## **Verkennend bodemonderzoek**

**Conform NEN 5740**

**Locatie:** Duifhuizerweg 20, Uden

**Projectnummer:** 22-108 VBO

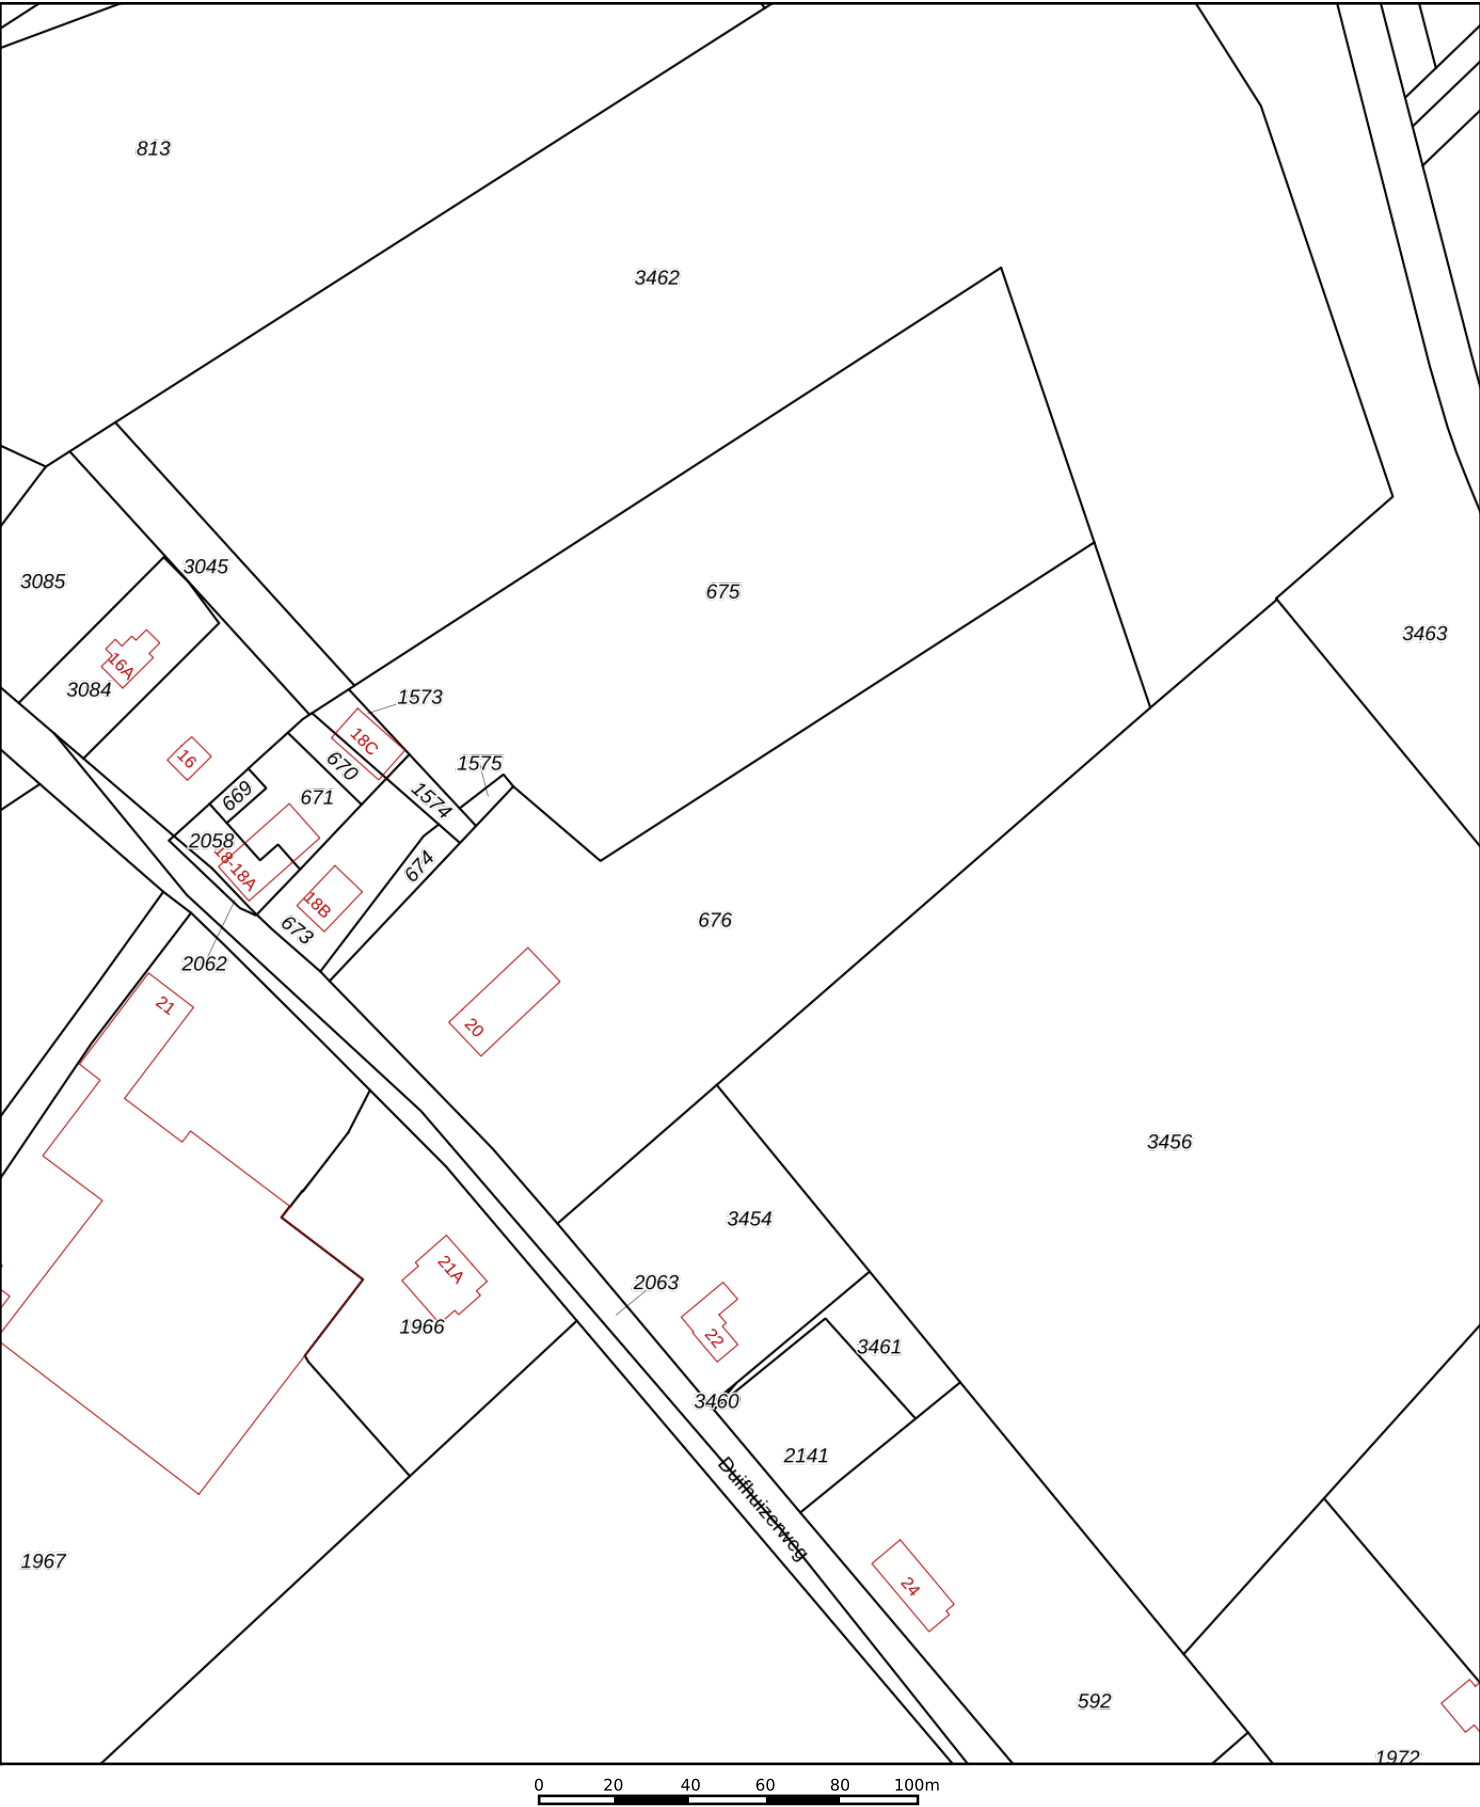
## **Bijlage 1. Ligging onderzoekslocatie**

De ligging van de onderzoekslocatie is weergegeven in bijlage 1. De situatie van het uitgevoerde bodemonderzoek is weergegeven in bijlage 2.

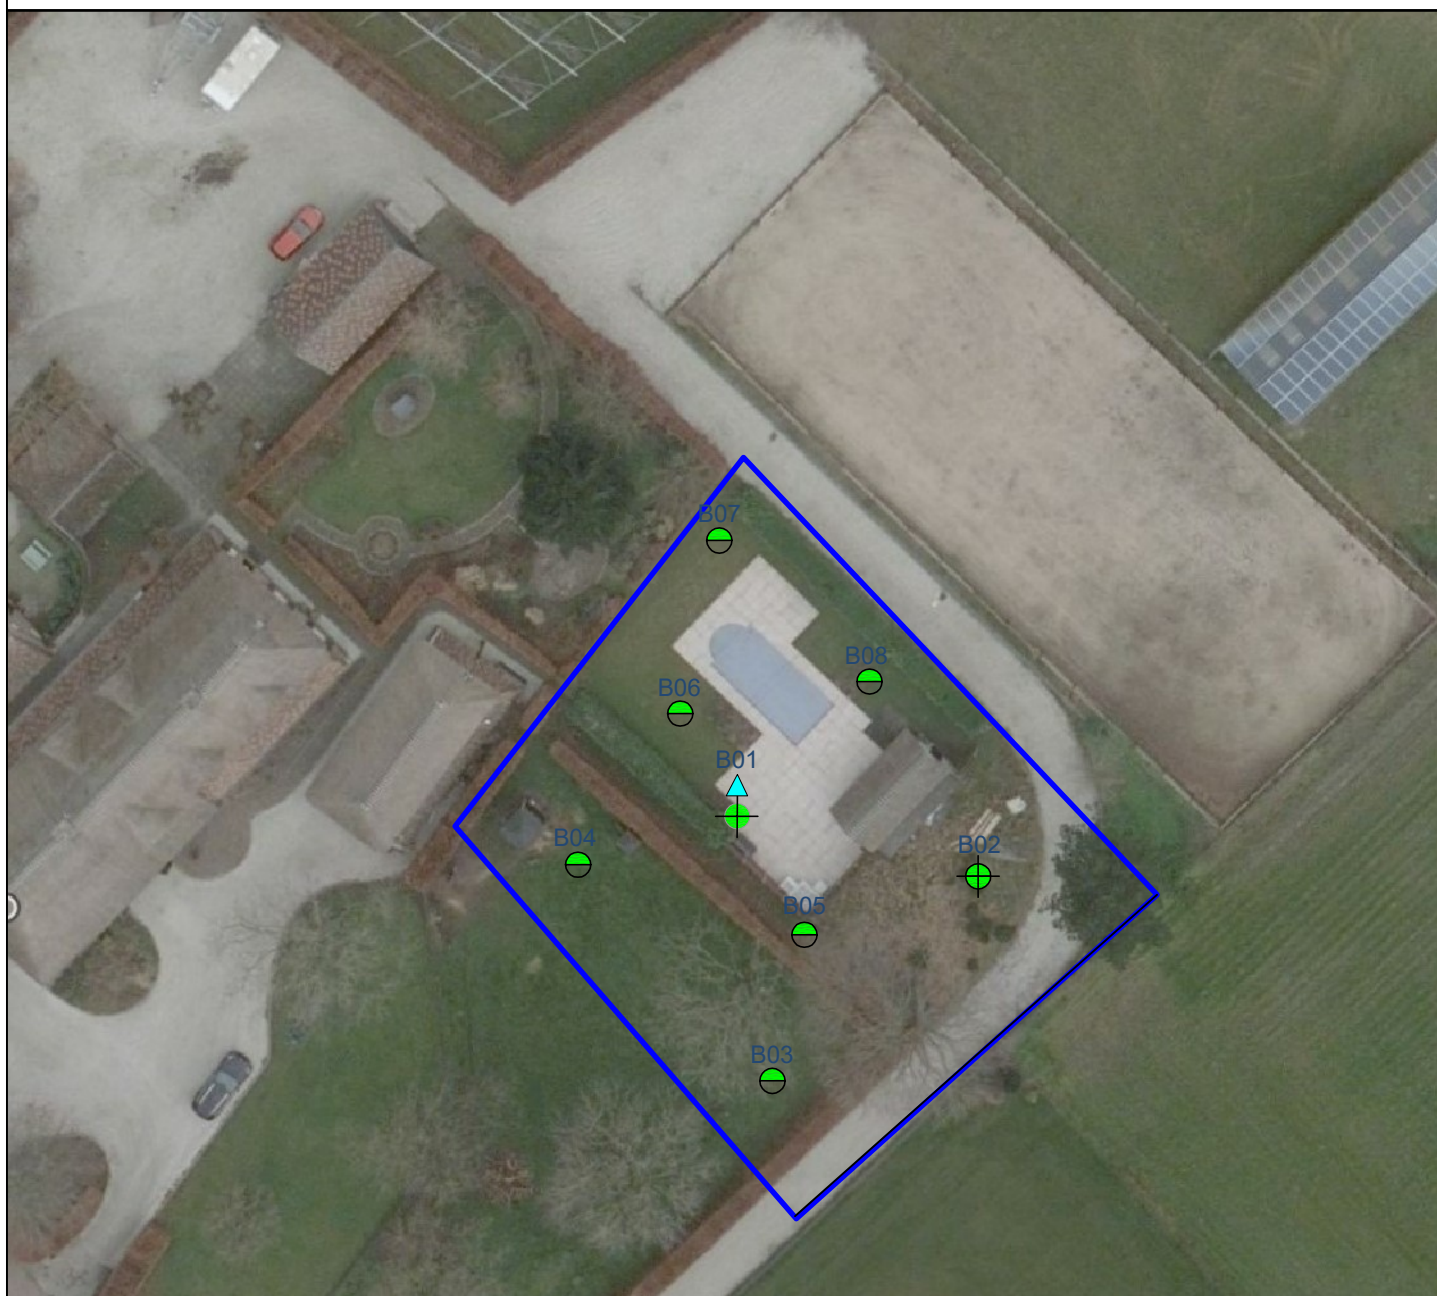
## **Bijlage 2.    Situatie uitgevoerde bodemonderzoek**

- Boring tot 0,5 m-mv
- ⊕ Boring tot 2,0 m-mv
- ⬆ Boring met peilbuis

- Analyse bovengrond
- ⊕ Analyse ondergrond
- Niet geanalyseerd

- ▲ Analyse grond(water) <Achtergrond-/Streefwaarde
- ▲ Analyse grond(water) >Achtergrond-/Streefwaarde
- ▲ Analyse grond(water) >Tussenwaarde
- ▲ Analyse grond(water) >Interventiewaarde

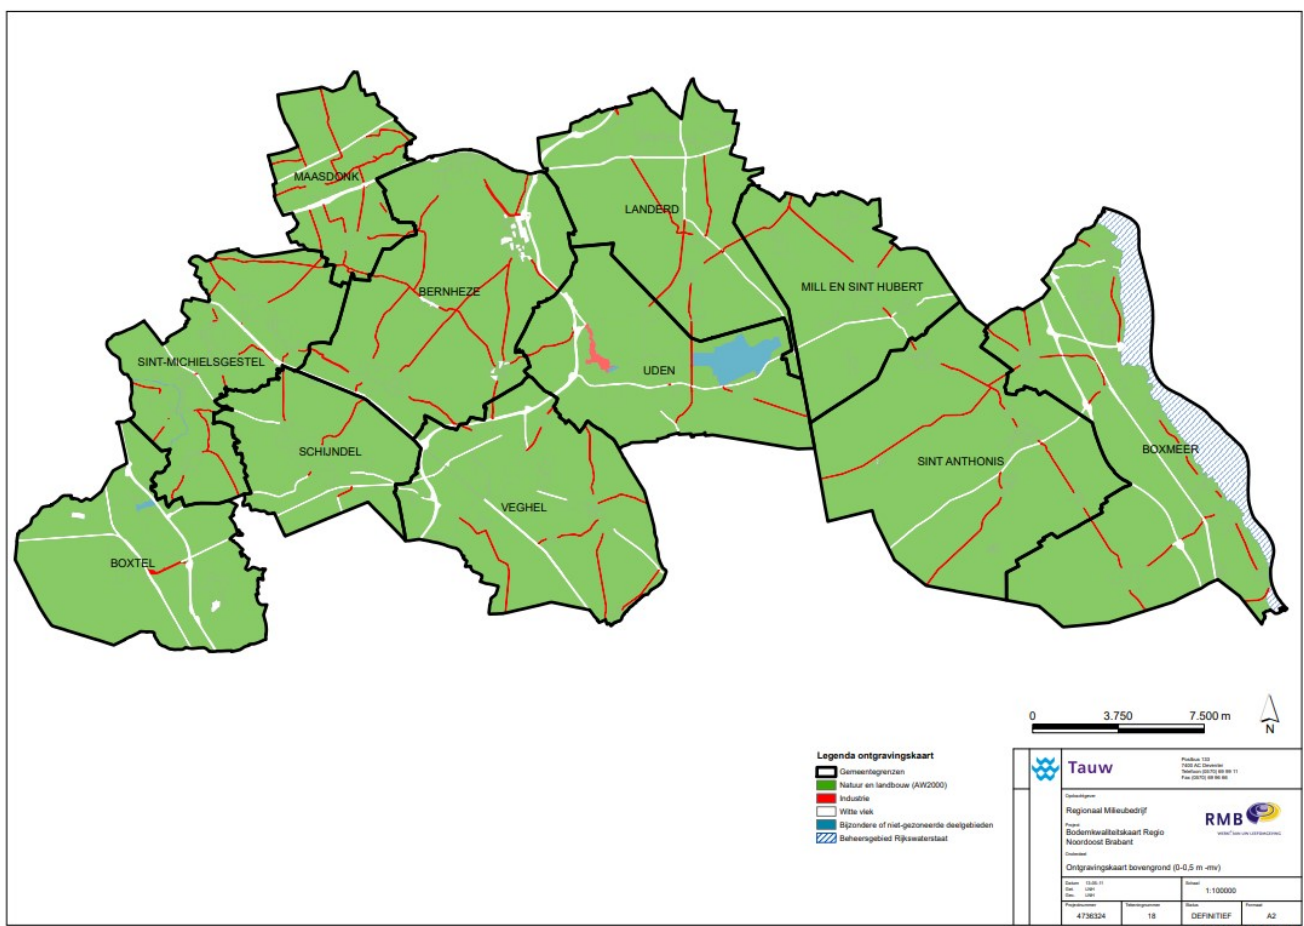
#### *Bodemkwaliteitskaart bovengrond*

De locatie is in het verleden in gebruik geweest voor agrarische doeleinden. De locatie zal in de toekomst worden gebruikt voor woondoeleinden. Op de locatie zijn in het verleden nog geen bodemonderzoeken uitgevoerd. Op basis van de bodemkwaliteitskaart is zowel de boven- en ondergrond in te delen in de klasse achtergrondwaarde.

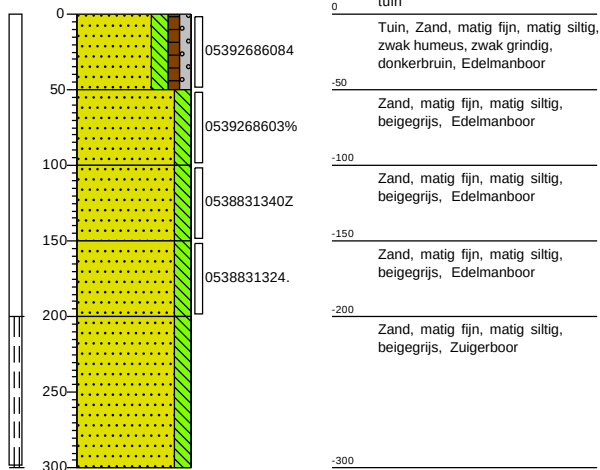
## Boring: 01

De grond is globaal opgebouwd uit matig fijn, zwak tot matig siltig zand. De boorstaten van de boringen zijn opgenomen in bijlage 5. Tijdens het uitvoeren van het veldwerk zijn geen bijzonderheden waargenomen.
