Bijlage 1

Redengevende omschrijvingen cultuurhistorisch waardevolle objecten en monumenten

Cultuurhistorisch waardevolle objecten

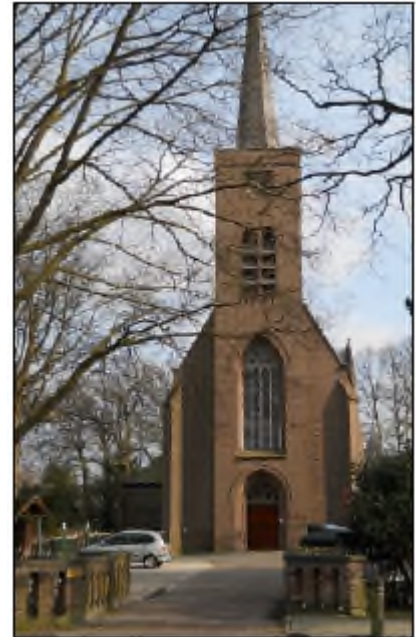
De toren heeft een vierkant oppervlak, is gedeeltelijk ingebouwd en wordt pas boven het kerkdak volledig zichtbaar. Licht uitspringende plint.

Entree in spitsboog in de voorzijde van de toren geplaatst. Diep kerkportaal, op de grond stoeptegels. Zware houten deuren met sierbeslag zijn naar binnen toe draaiend. Latijnse tekst in siertegel in de rechterwang van het portaal. Wangen bestaan verder uit verspringende getrapte baksteenrijen. Hardstenen latei boven de deuren. Venstertracering in de vorm van een grote cirkel met driebladen en twee kleinere cirkels met driepassen, glas-in-loodramen daarachter. Steense spitsboog met dubbele boog van kraagstenen. Archivolten van rechthoekige en afgeschuinde bakstenen.

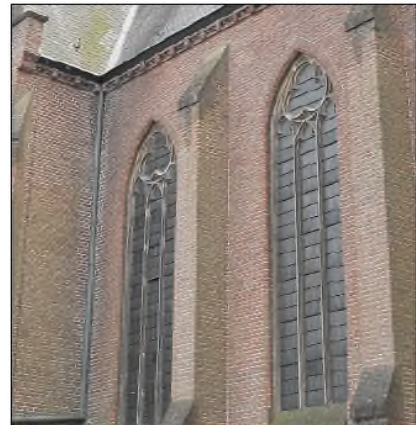
Boven de entree (bijna tot aan de nokhoogte van de kap) een verdiept langwerpig spitsboogvenster met venstertracering, bestaande uit montants die het venster in vier delen splitsen en daarboven fijn hardstenen maaswerk. De spitsboog wordt benadrukt met een baksteenversiering van rechthoekige en afgeschuinde bakstenen. Diepe afzaat aan onderzijde. Aan drie zijden twee gekoppelde galmgaten met galmborden die boven het kerkdak uitsteken. Ze hebben de vorm van een dubbele spitsboog en worden aan de bovenzijde verfraaid met een rij kraagstenen. Onder de galmgaten vier smalle langwerpige gevelopeningen.

Boven de galmgaten aan vier zijden het torenuurwerk in een rechthoekige uitsparing die met een uitstekende baksteenlaag wordt omgeven. Fries met twee bakstenen waterlijsten met betonnen hoekoplossingen, waarin op enkele plaatsen spuwers zijn aangebracht. Basis van de spits ligt onder de fries.

Smalle achthoekige torenspits belegd met leien, uitlopend in een pijnappel. Smeedijzeren kruis en torenhaan.

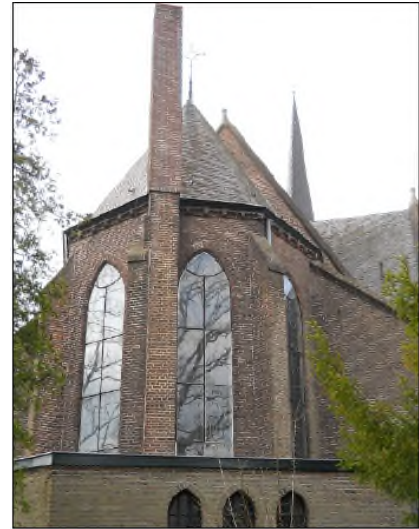
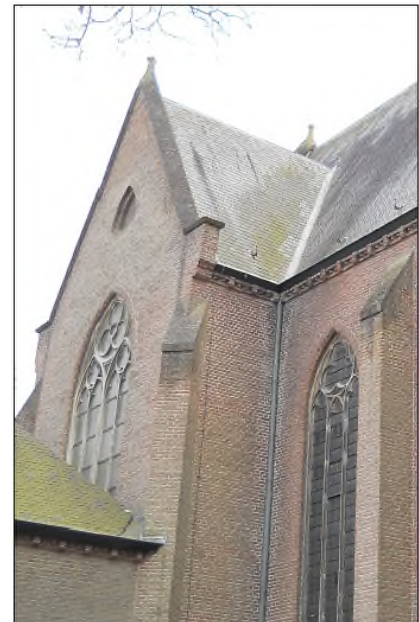
Het zadeldak is zowel aan de voor- als aan de achterzijde van het transept belegd met rechthoekige leien. Een deel van dit dak omsluit aan de voorzijde een deel van de kerktoren. Twee bescheiden dakramen in een van beide dakvlakken.

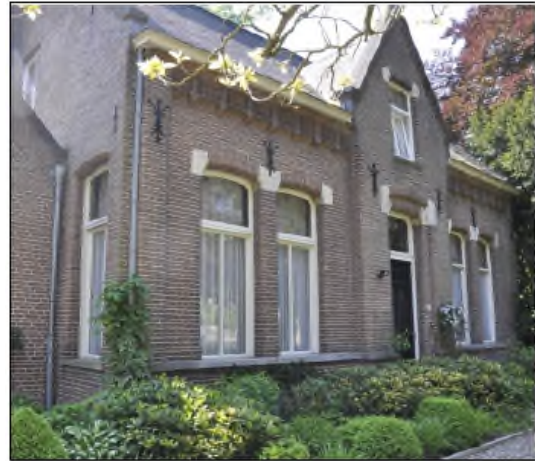
Gelegen aan de zuidzijde van de Sint-Martinuskerk. Gebouwd in 1882/1883. Verbonden met de kerk door een modern wit poortgebouwtje tussen twee enkellaagse volumes met spitsboogramen.

Hoofdvolume betreft een enkellaags dwarshuis onder afgeplat zadeldak. Gevels opgebouwd in schoon metselwerk van rode baksteen in een kruisverband. Het betreft hier een identieke soort baksteen als gebruikt is voor de kerk.

Tegen de linkerzijde een enkellaags volume met topgeveltje.

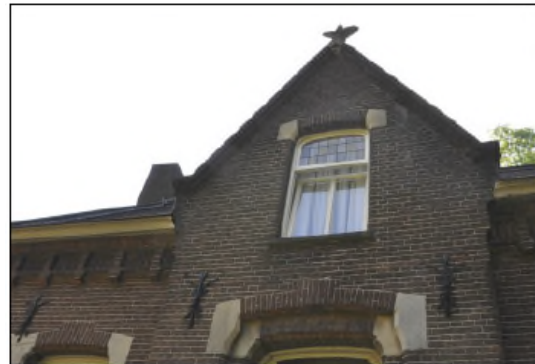
Grijze gepleisterde plint. Symmetrische indeling, hoekpilasters en middenrisaliet. Hardstenen stoepje en drempel. Centrale voordeur in licht verdiept portiek met dubbele steense segmentboog. Centrale deel van bovenste segmentboog is anderhalfsteens.

Segmentbogen worden beëindigd met forse geprofileerde sluitstenen aan weerszijden. Fraai bewerkte hoge houten toegangsdeur met dubbele verticale ramen met kathedraalglas achter siersmeedwerk. Geprofileerd getoogd bovenlicht met meerkleurig rechthoekig glas-in-lood.

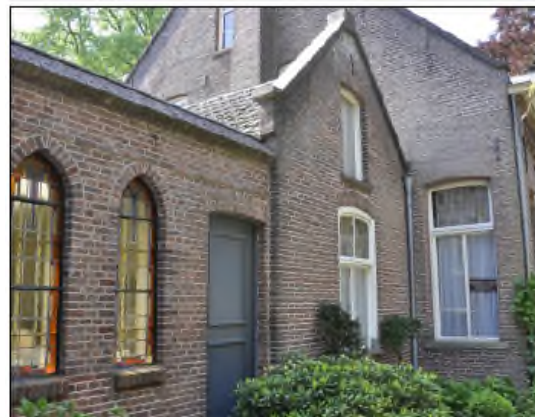
Aan beide zijden van de voordeur twee T-stolpvensters met geprofileerd en getoogd glas-in-lood bovenraam. Vensters en ramen zijn in het hele gebouw identiek, hebben een steense segmentboog. Centrale deel van bovenste segmentboog is anderhalfsteens. Geprofileerde sluitstenen. Onder de vensters lopen de lekdorpels door in een onderdorpelcordonband. Smeedijzeren sierankers ter hoogte van de balklaag.

Uitkragende fries met siermetselwerk en overhoekse muizentand.

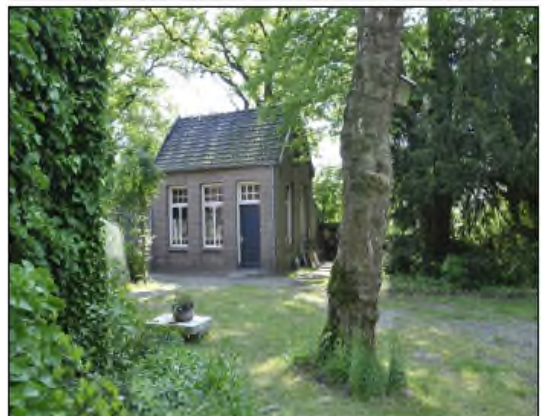
In de tuin een eenlaags gebouwtje met zadeldak. Opgebouwd in schoon metselwerk van rode baksteen in een halfsteens verband.

Voorgevel met houten paneeldeur onder zesruits bovenlicht met kathedraalglas. Halfsteense rollaag. Links van de deur twee rechthoekige vensters met middenroede en vier ruitjes met kathedraalglas aan de onderzijden. Zesruits bovenramen met kathedraalglas. Halfsteense rollagen en betonnen lekdorpels.

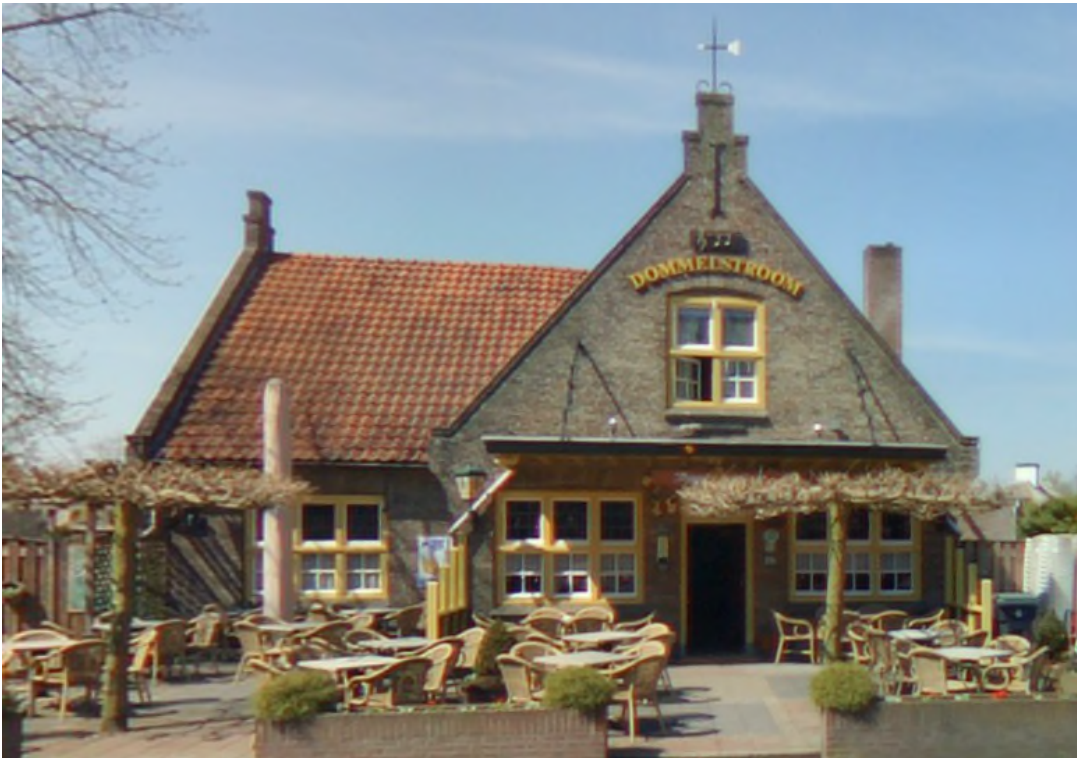
Bergstraat 32

Horecabedrijf, eenlaags (ca. 1930-1940). Zadeldak. In de topgevel ijzeren notenbalk, verwijzend naar de vroegere eigenaar Fasol. Typierend voor de landelijke woningbouw kort voor 1940.

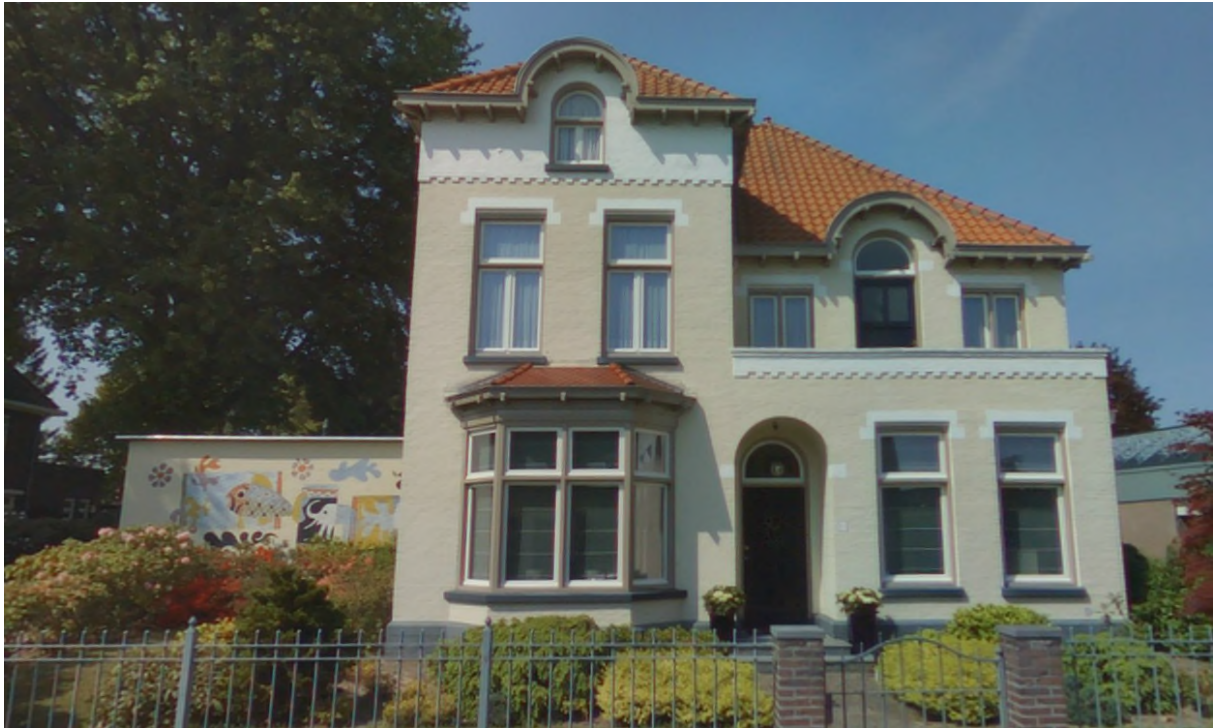
Bergstraat 52

Na de benoeming tot burgemeester-secretaris van Dommelen liet C.M. Ploegmakers in 1913 een woonhuis bouwen in de kom van het dorp aan de noordzijde van de huidige Bergstraat. Het ontwerpen van het "landhuis" werd opgedragen aan P. van de Velden uit Geldrop. Na het mede oprichten van de Boerenleenbank in Dommelen in januari 1914 werd Ploegmakers de eerste kassier van de bank waarvoor hij zondags na de Hoogmis "bij thuis zijn" zitting hield. Na de samenvoeging van Dommelen bij Valkenswaard in 1934 en het daarmee verband houdende eervol ontslag als burgemeester-secretaris bleef Ploegmakers zijn kassiersfunctie in dit pand vervullen tot zijn overlijden in 1950. In het begin van de vijftiger jaren is het pand gekocht door R. Smeets, kunstenaar en directeur van de Eindhovense academie voor Industriële vormgeving. In 1963 bouwde Smeets tegen de westzijde van zijn woning een atelier/werkruimte. Een van zijn vele werken als kunstenaar bestaat uit een muurbeschildering die hij in 1971 heeft aangebracht tegen de gesloten straatgevel van het atelier.

Het tweelaagse woonhuis heeft een onregelmatige rechthoekige plattegrond onder een samengestelde kapvorm. De uitgangsvorm van de hoofdkap is een schilddak waarbij de nok evenwijdig aan de rooilijn loopt en de dakvoeten uitlopen naar geprofileerde op klossen dragende, bakgoten. De achterste helft van het rechter dakschild is doorgetrokken over een plaatselijke uitbouw waardoor dit deel een verlaagde dakvoet heeft die zich naar voor toe, dragend op een

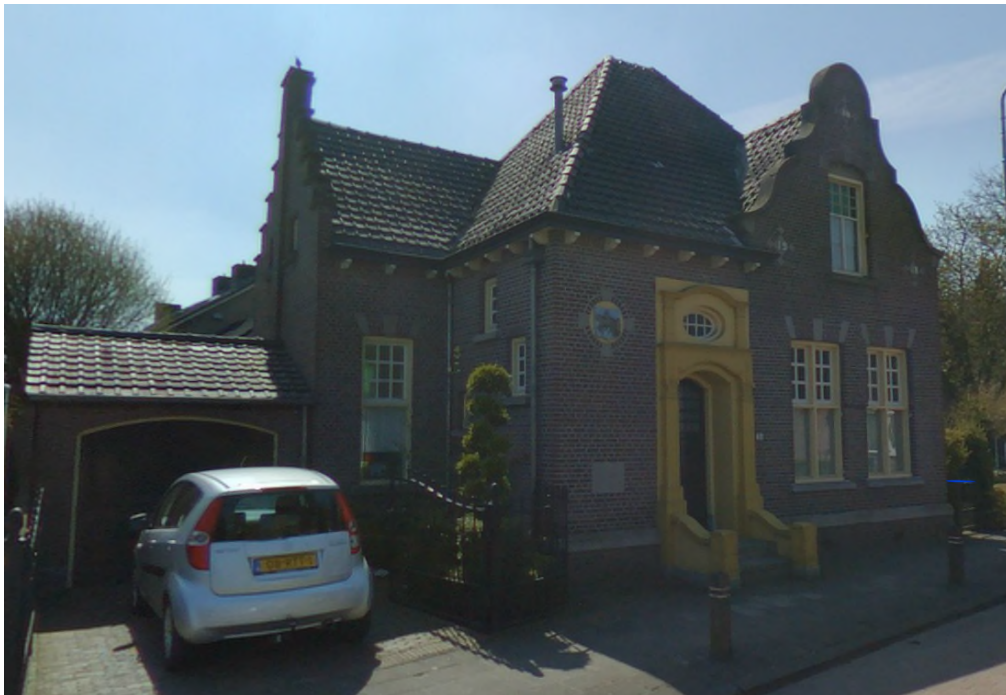
Bergstraat 71

Voormalig raadhuis, nu woonhuis, eenlaags (1918). Schilddak. Asymmetrische gevelopbouw met stenen deuromlijsting, reliëfsteen met gemeentewapen. De achtergevel, met jaarsteen 1876, is nog een deel van het vorige raadhuis. Architect P. v/d Velden. Eenvoudig raadhuisje met enige aan de landelijke bouwkunst ontleende traditionele siermotieven. De oorspronkelijke dakruiter is verloren gegaan.

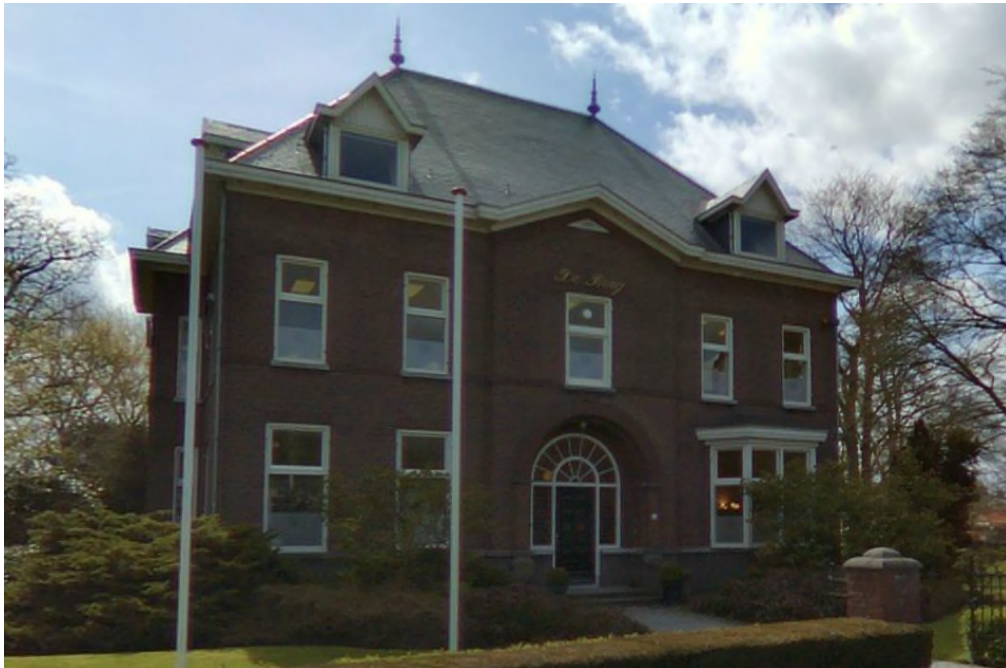
Brouwerijplein 84

Voormalige fabrikantenvilla 'De Berg' uit 1927, momenteel in gebruik als notariskantoor. De villa wordt gevormd door een viertal volumes, te weten:

Tweelaagse dorpsvilla onder samengesteld schilddak. Opgebouwd in schoon metselwerk van lichtrode baksteen in een

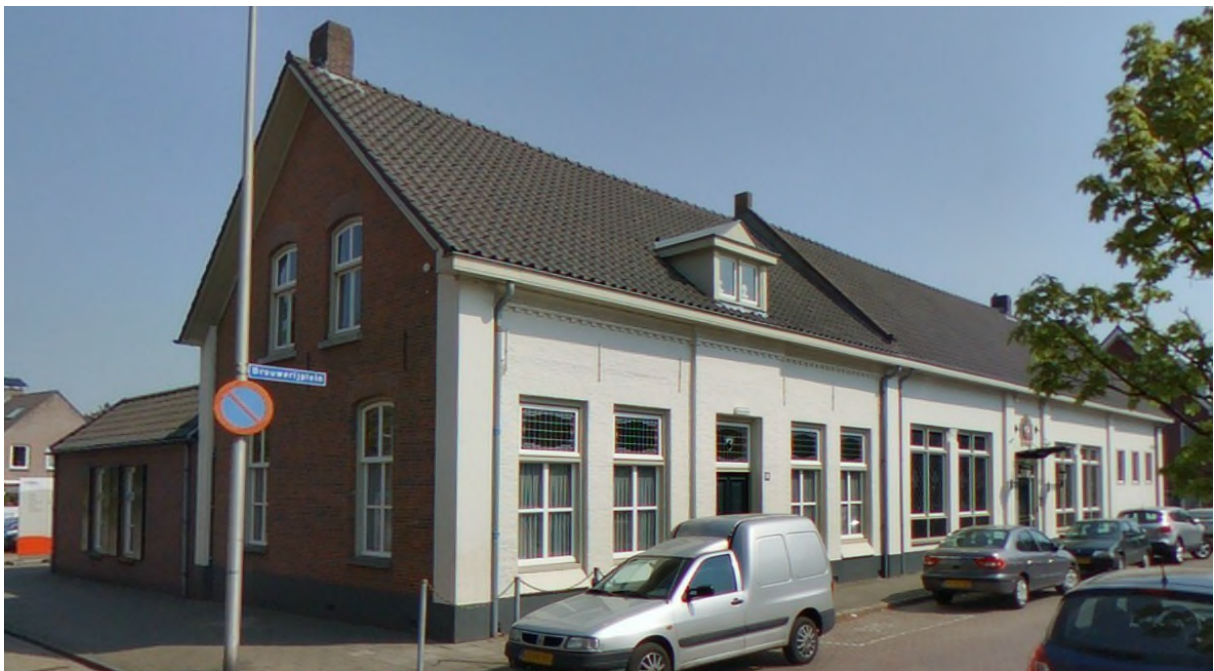
Brouwerijplein 85 en 86

Voormalige openbare lagere Sint-Martinusschool (nr. 85) en onderwijzerswoning (nr. 86), momenteel in gebruik als kantine voor de Dommelsch Bierbrouwerij.

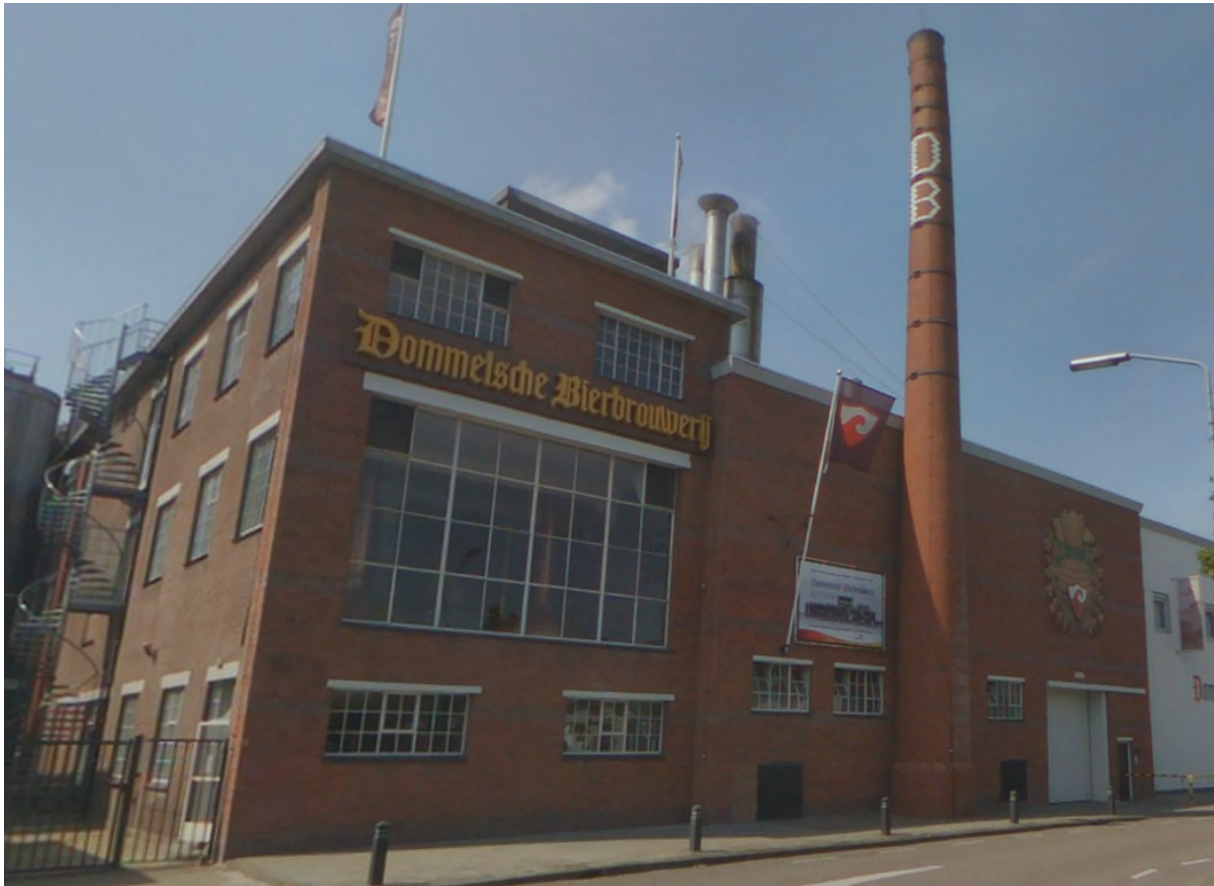
Brouwerijplein 87

De Dommelsch Bierbrouwerij. Van deze momenteel nog in gebruik zijnde brouwerij is een aantal elementen cultuurhistorisch waardevol, dan wel monumentaal. Alleen deze elementen zullen hier worden beschreven. Het gaat om:

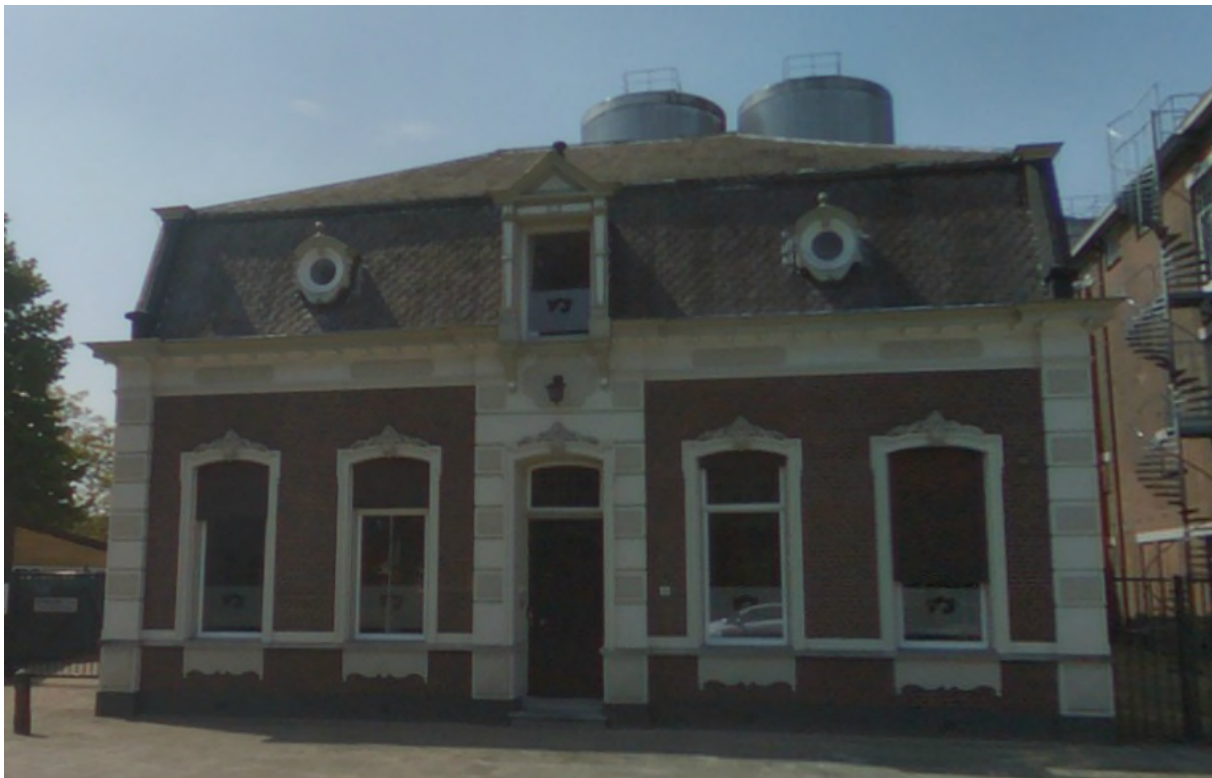
Brouwerijplein 88

Eenlaagse eclectische fabrikantenvilla onder mansarde-schilddak uit 1894, momenteel in gebruik als kantoorgebouw voor de Dommelsch Bierbrouwerij. Deze oorspronkelijke fabrikantenvilla is in latere jaren aan de achterzijde uitgebreid. Deze uitbreiding valt buiten de cultuurhistorische/monumentale waarde van het complex. Alleen het oorspronkelijke volume uit 1894 zal hier worden beschreven.
