BM-NOTITIE 2020

Valkenswaard Maastrichterweg 255

Mitigatieplan gewone dwergvleermuis en de huismus
(definitief)

J. van Suijlekom, 24 november 2020

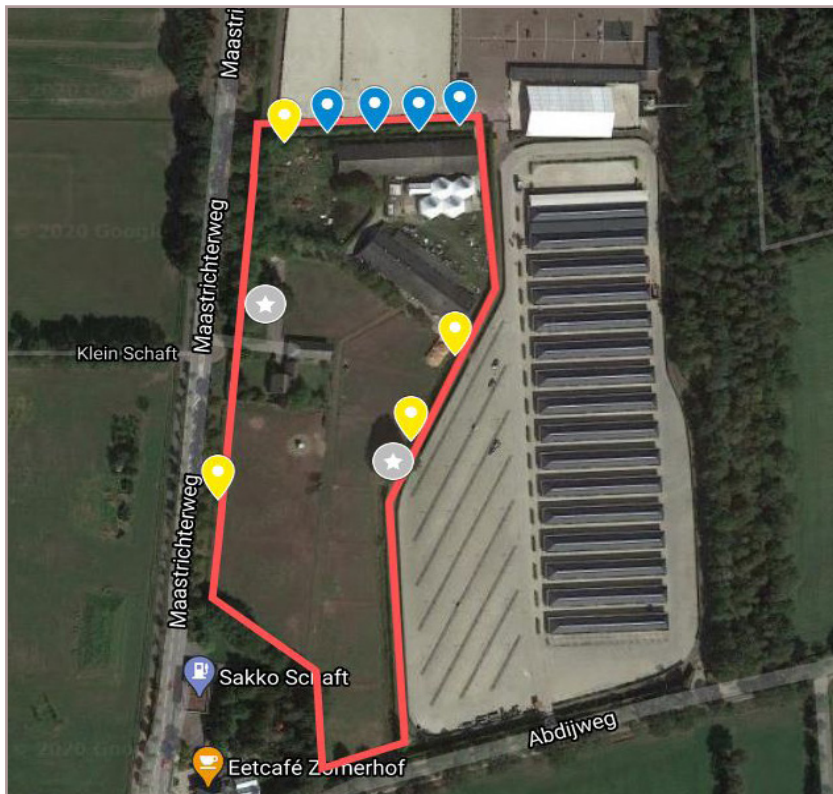
Figuur 1
Locaties tijdelijke voorzieningen.
Blauw = vleermuiskasten klein formaat, geel = vleermuiskasten middel formaat.
Grijs = clusters huismussenkasten.

Ter overbrugging van de periode tussen de sloop en realisatie zijn reeds in seizoen 2017 tijdelijke kasten aangeboden: 8 vleermuiskasten, waarvan 4 klein formaat en 4 middelformaat, en 10 huismussenkasten (type met 3 nestelplekken / compartimenten) geclusterd op kale stammen van bomen aangebracht aan de randen van het plangebied. De aangetroffen gewone dwergvleermuizen en de huismussen hebben reeds ruim twee seizoenen aan deze alternatieven kunnen wennen. Op onderstaande afbeelding (figuur 2) staan de locaties van de tijdelijke voorzieningen weergegeven, zie aldaar.

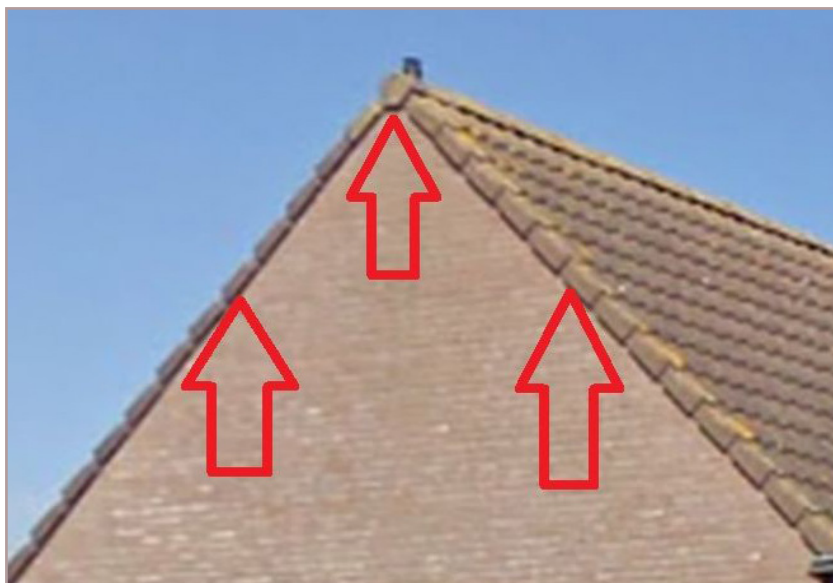
Figuur 3
Voorbeeld van
schuine kop-
gevel met voor
vleermuizen
toegankelijke
kantpannen.

- » De toren wordt voorzien van een flauw hellend pannendak met op het zuiden en noorden een spits toelopende gevel. Bij de spitse kopgevels worden kantpannen toegepast, die vleermuizen toegang geven tot de spouw via de onderzijde van de kantpannen (zie figuur 2). Tevens worden per gevel 2 extra openingen aangebracht bijvoorbeeld door het toepassen van voldoende ruime open stootvoegen.
