**Deelsaneringsplan  
Brabantiaaterrein te Aalst**  
(2307/119/JH-01, versie 0)

## Deelsaneringsplan

Brabantiaterein te Aalst

2307/119/JH-01

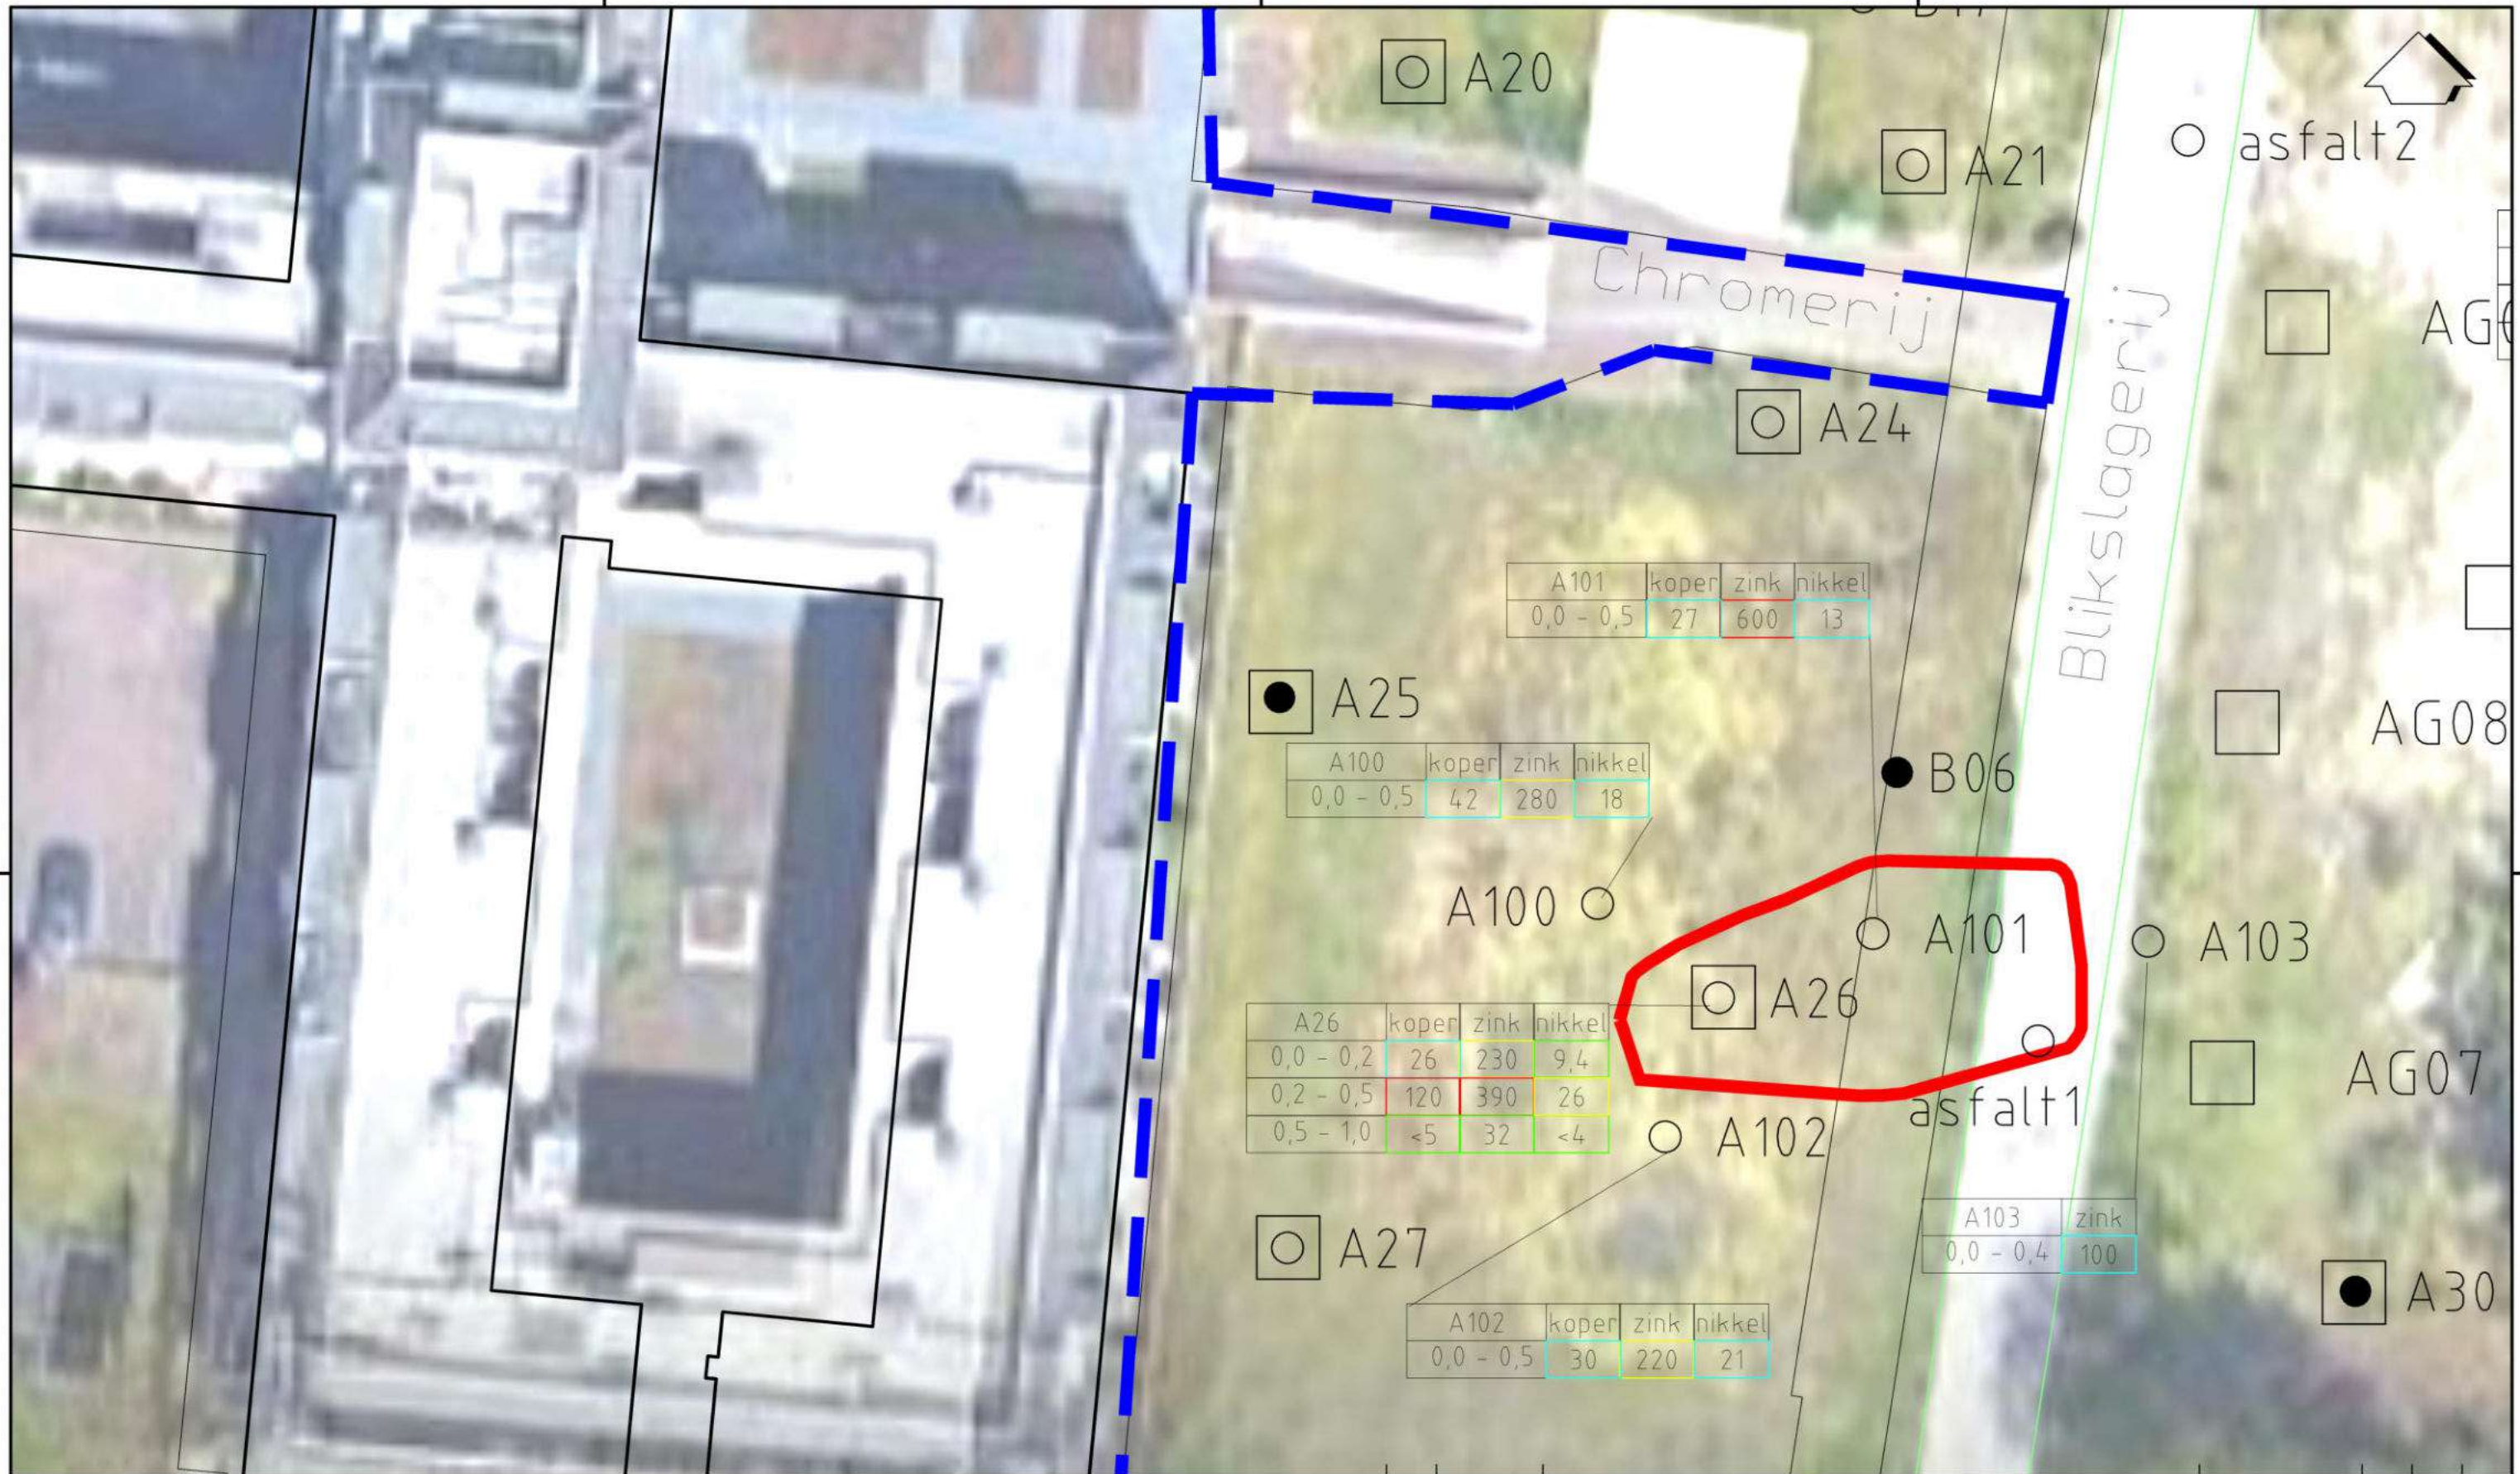
## Bijlage 2.1.2: Verontreinigingssituatie metalen zuidzijde

- GREN S ONERZOEKSLOCATIE
- BORING TOT 0,5 M-MV
- BORING TOT 2,0 M-MV
- ASBESTGAT
- MP02 (9,4-11,4) 07-2011 1,1,1-TCA < 0,1
- BORINGNUMMER MET MONSTERTRAJECT IN m-mv
- STOFNAAM
- CONCENTRATIE IN mg/kg d.s. MET TOETSINGRESULTAAT
- DATUM BEMONSTERING (MM-JJJJ)
- CONCENTRATIE < ACHTERGRONDWAARDE
- CONCENTRATIE > ACHTERGRONDWAARDE
- CONCENTRATIE > TUSSENWAARDE
- CONCENTRATIE > INTERVENTIEWAARDE

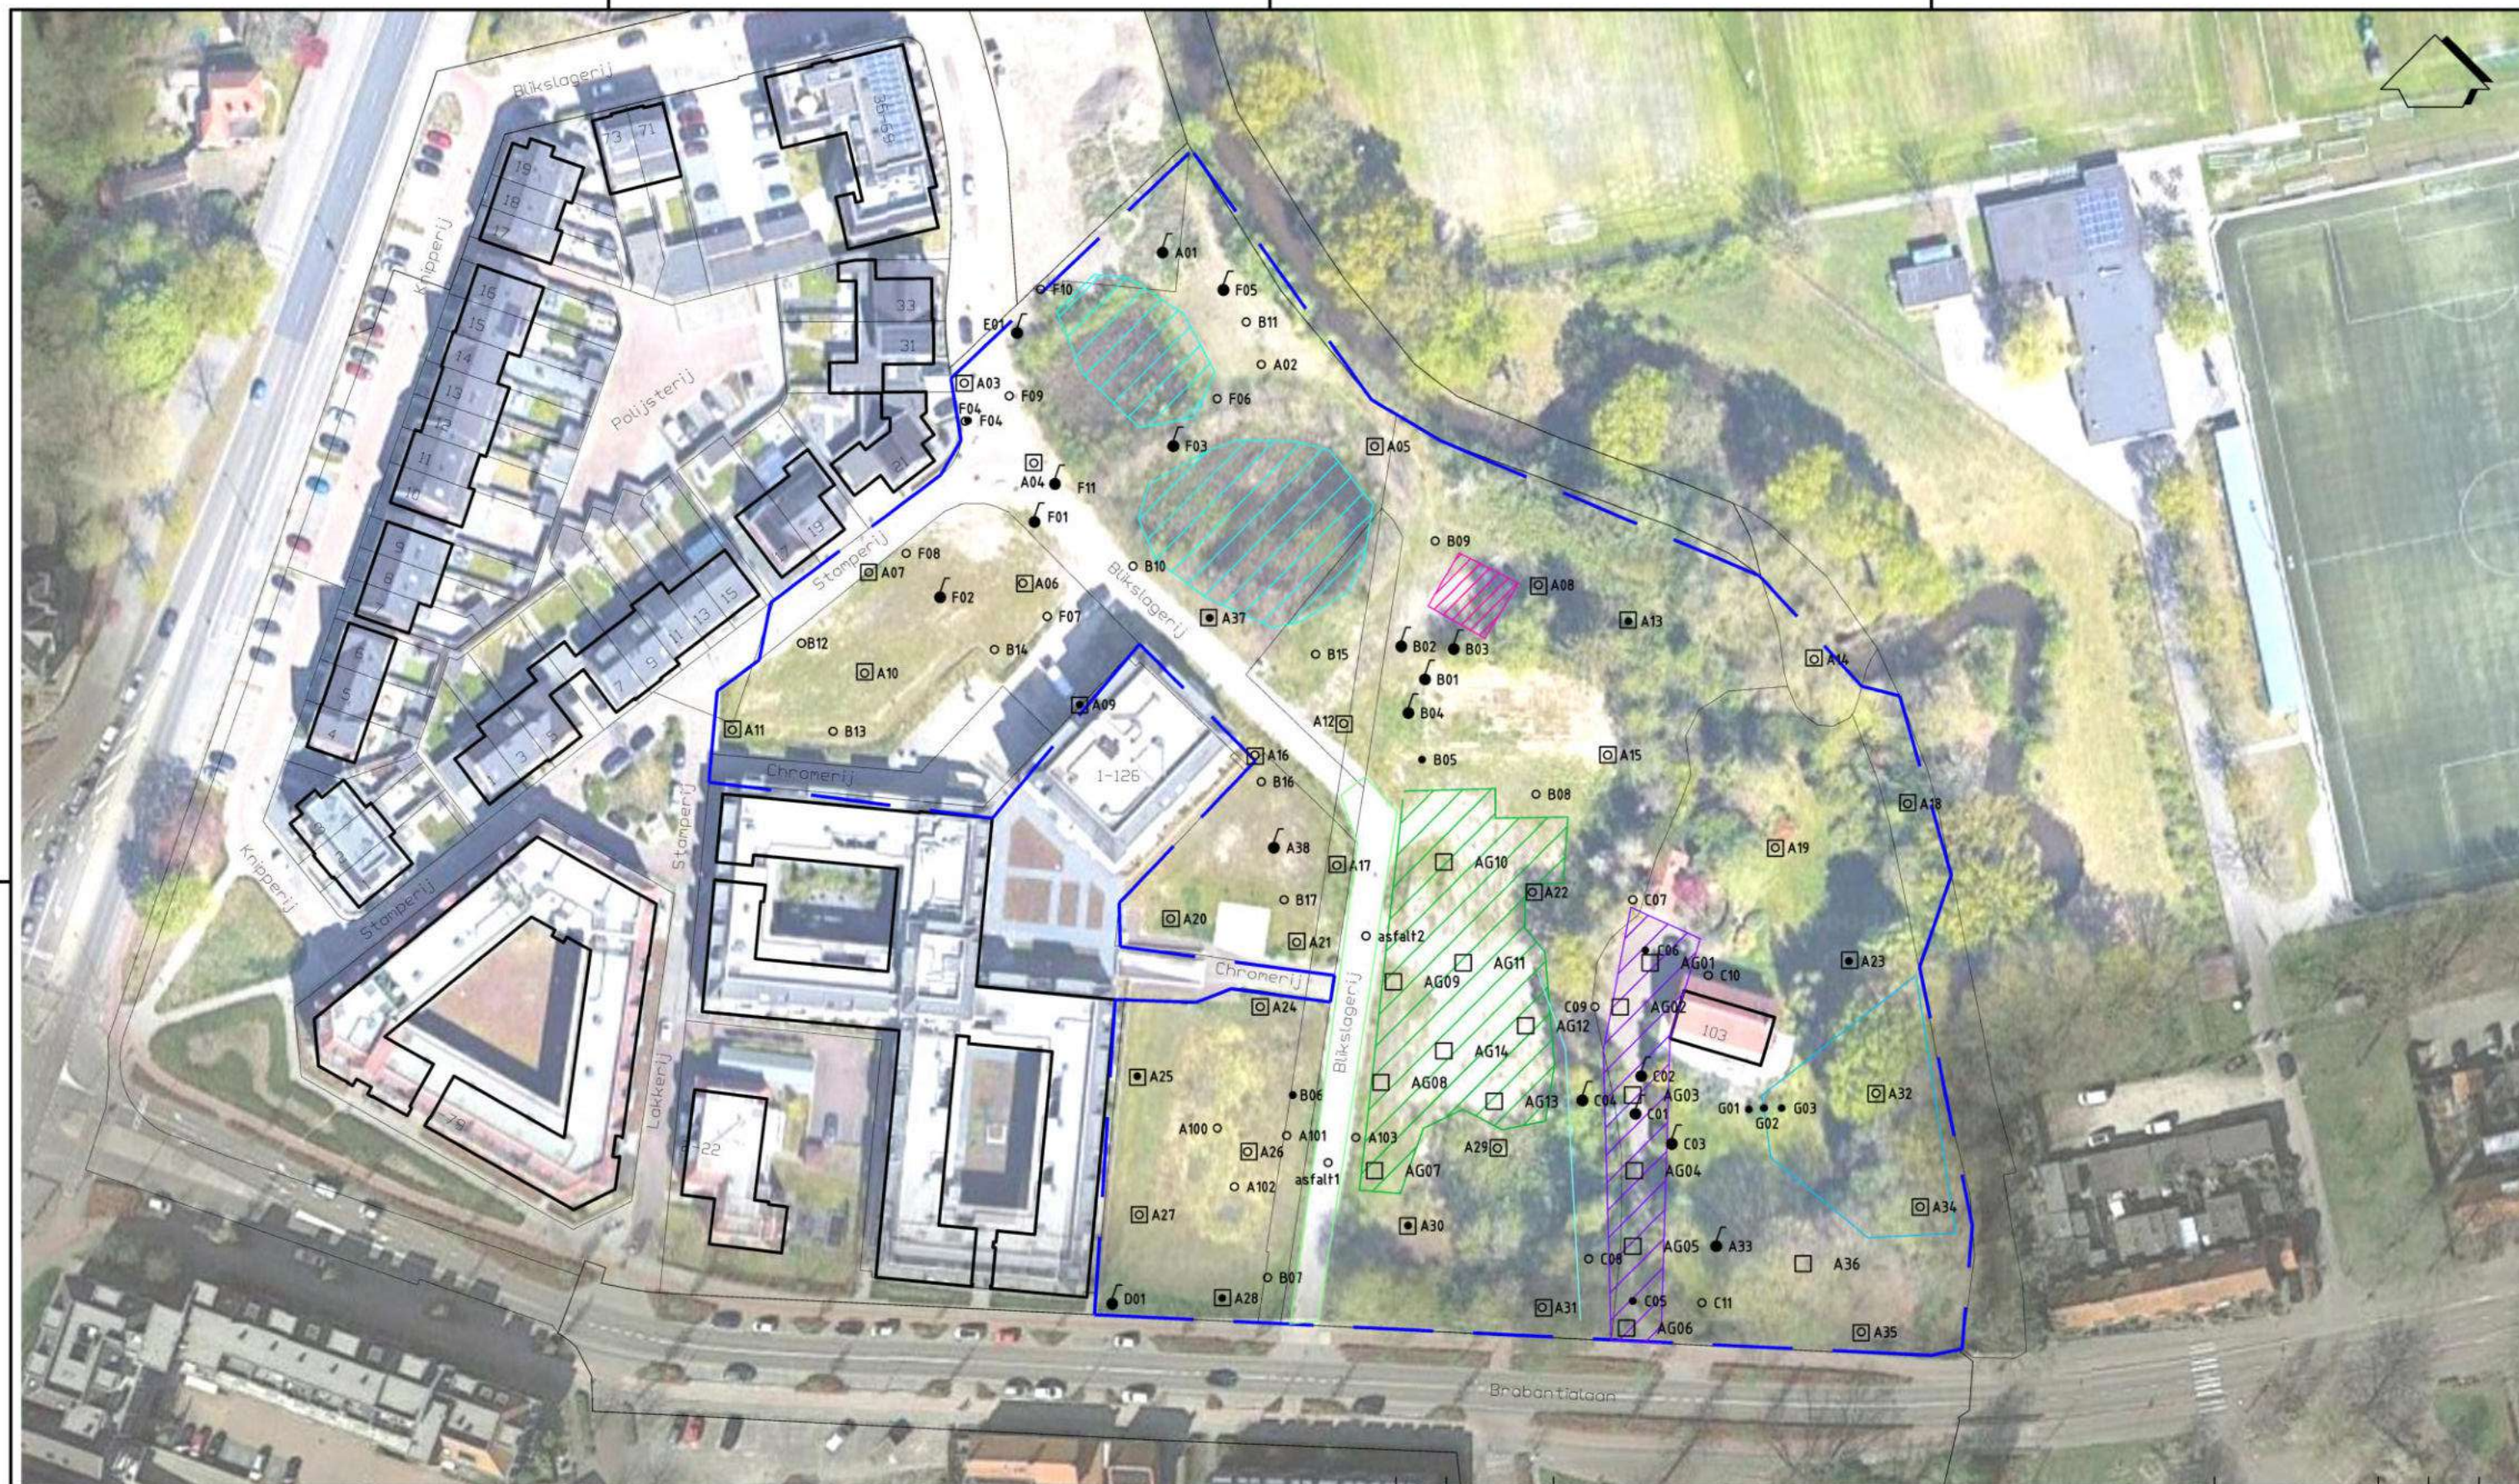
## Bijlage 2: Situatietekeningen

- GRENDS ONDERZOEKSLOCATIE
- VOORMALIGE (GEDEMPTE) WATERGANG
- TOEGANGSWEG (HALFVERHARDING)
- HALFVERHARDING
- ASBESTGAT
- VIJVERS
- PLANTENBAK
- BORING TOT 0,5 M-MV
- BORING TOT 2,0 M-MV
- BORING MET PEILBUIJS
