## Verkennd bodemonderzoek

Wernhoutseweg 126 te Wernhout

Kenmerk : 2410.03.191.r1

Datum : 17 oktober 2019

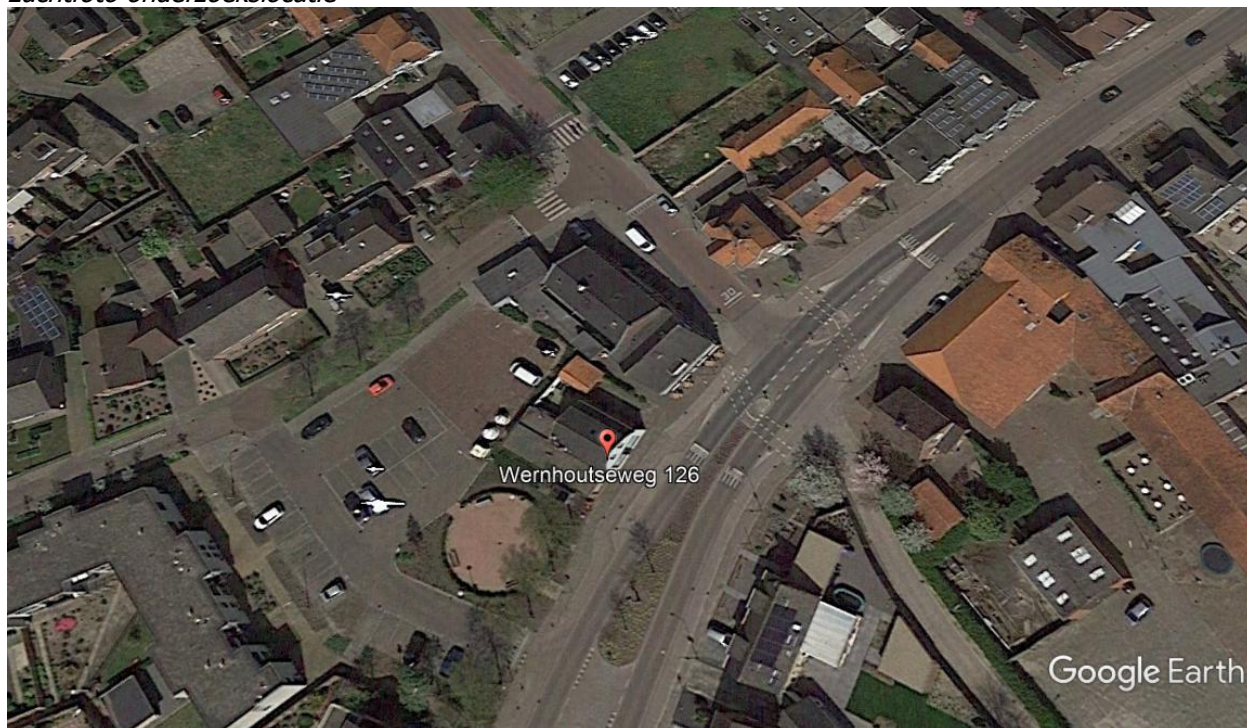
*Luchtfoto onderzoekslocatie*

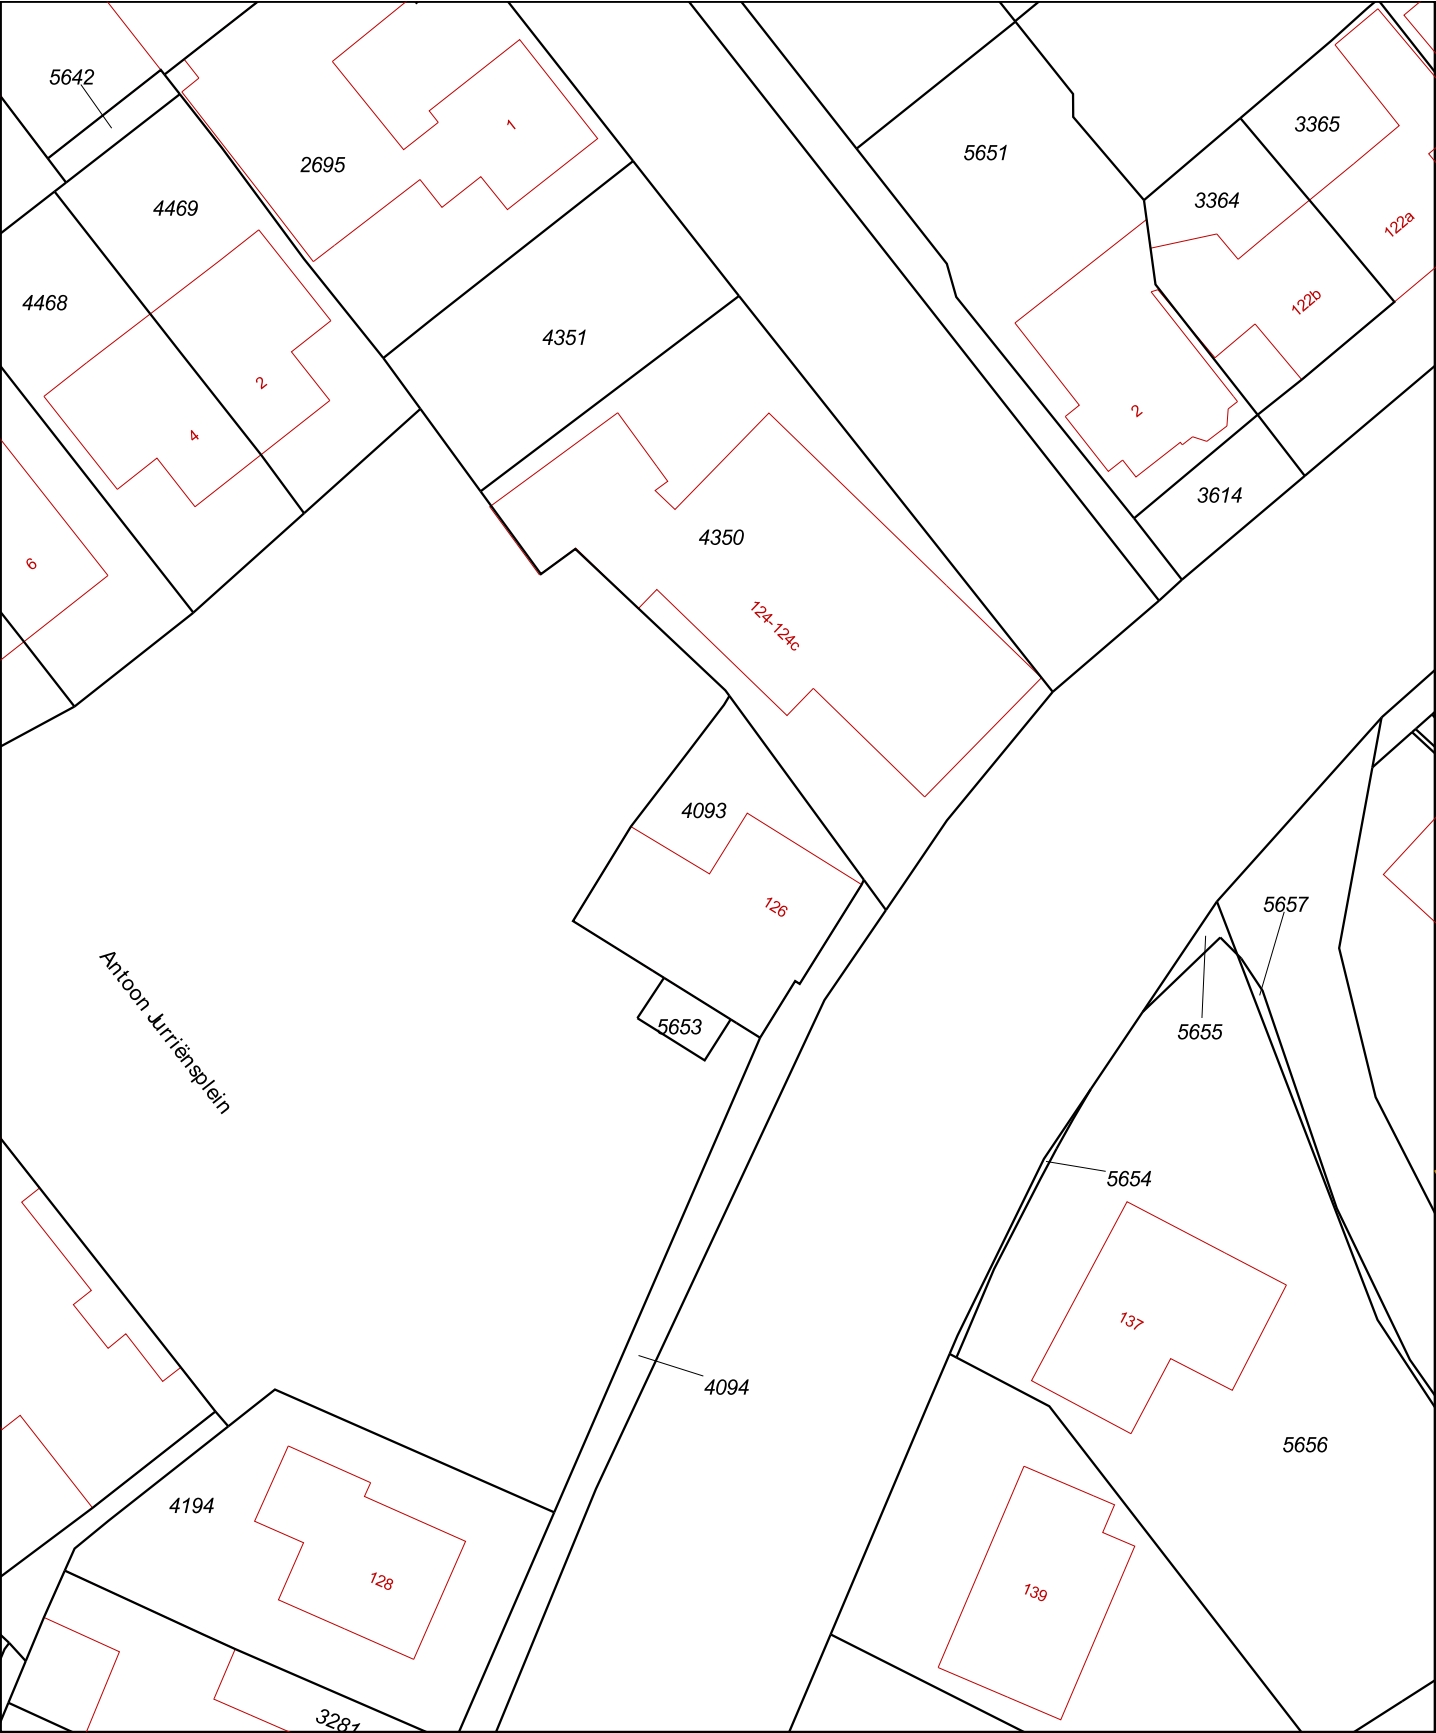
**KADASTRALE KAART  
EN OMGEVINGSKAART**

| <p><b>12345</b><br/> <b>25</b><br/> — Vastgestelde kadastrale grens<br/> — Voorlopige kadastrale grens<br/> — Administratieve kadastrale grens<br/> — Bebouwing<br/> — Overige topografie</p> | <p>Deze kaart is noordgericht<br/> Perceelnummer<br/> Huisnummer<br/> Voor een eensluidend uittreksel, geleverd op 25 september 2019<br/> De bewaarder van het kadaster en de openbare registers</p> | <p>Schaal 1:500<br/> Kadastrale gemeente<br/> Sectie<br/> Perceel<br/> Zundert<br/> E<br/> 4093</p> | |

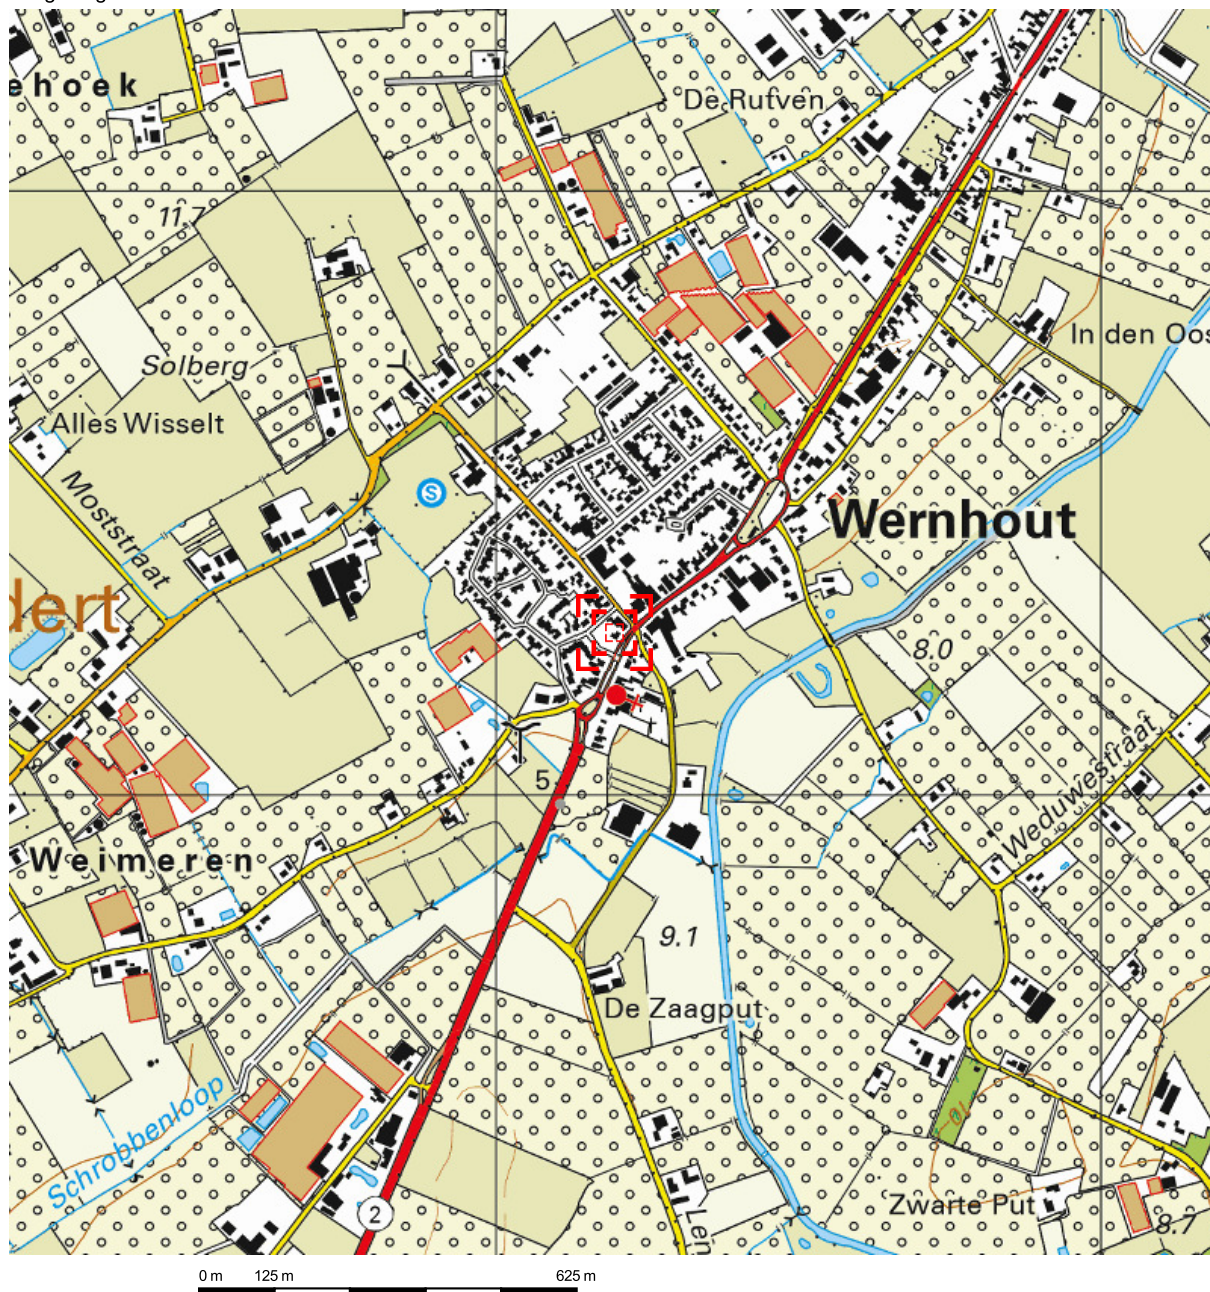
Hier bevindt zich Kadastraal object Zundert E 4093  
Wernhoutseweg 126, 4884AZ Wernhout  
CC-BY Kadaster.

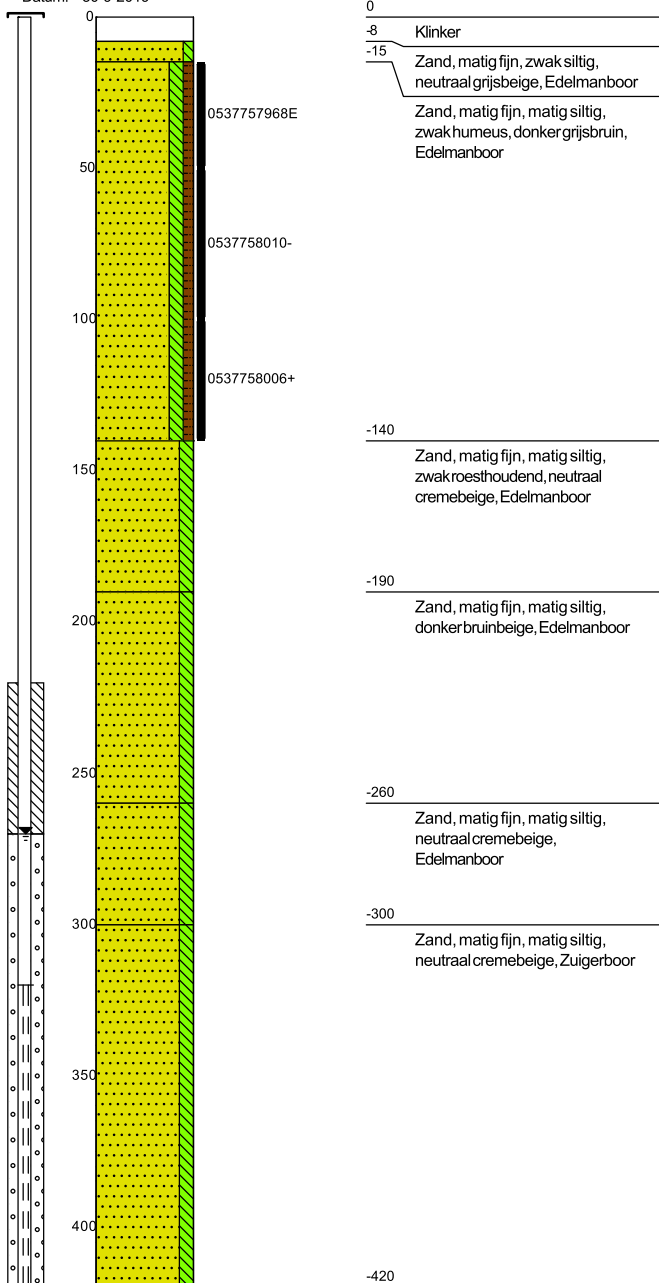
## Boring: 01

Vanaf maaiveld is tot circa 4,2 m -mv (einde boordiepte) een zandpakket aangetroffen. Het vrijgekomen boormateriaal is zintuiglijk beoordeeld op geur, kleur en samenstelling en beschreven in boorprofielen (zie bijlage 2). In de volgende tabel zijn de veldgegevens van het grondwater opgenomen.
