VOORONDERZOEK

VERLENGDE BOTERDIJK ONG.

TE SIEBENGEWALD

## Vooronderzoek Verlengde Boterdijk ong. te Siebengewald in de gemeente Bergen

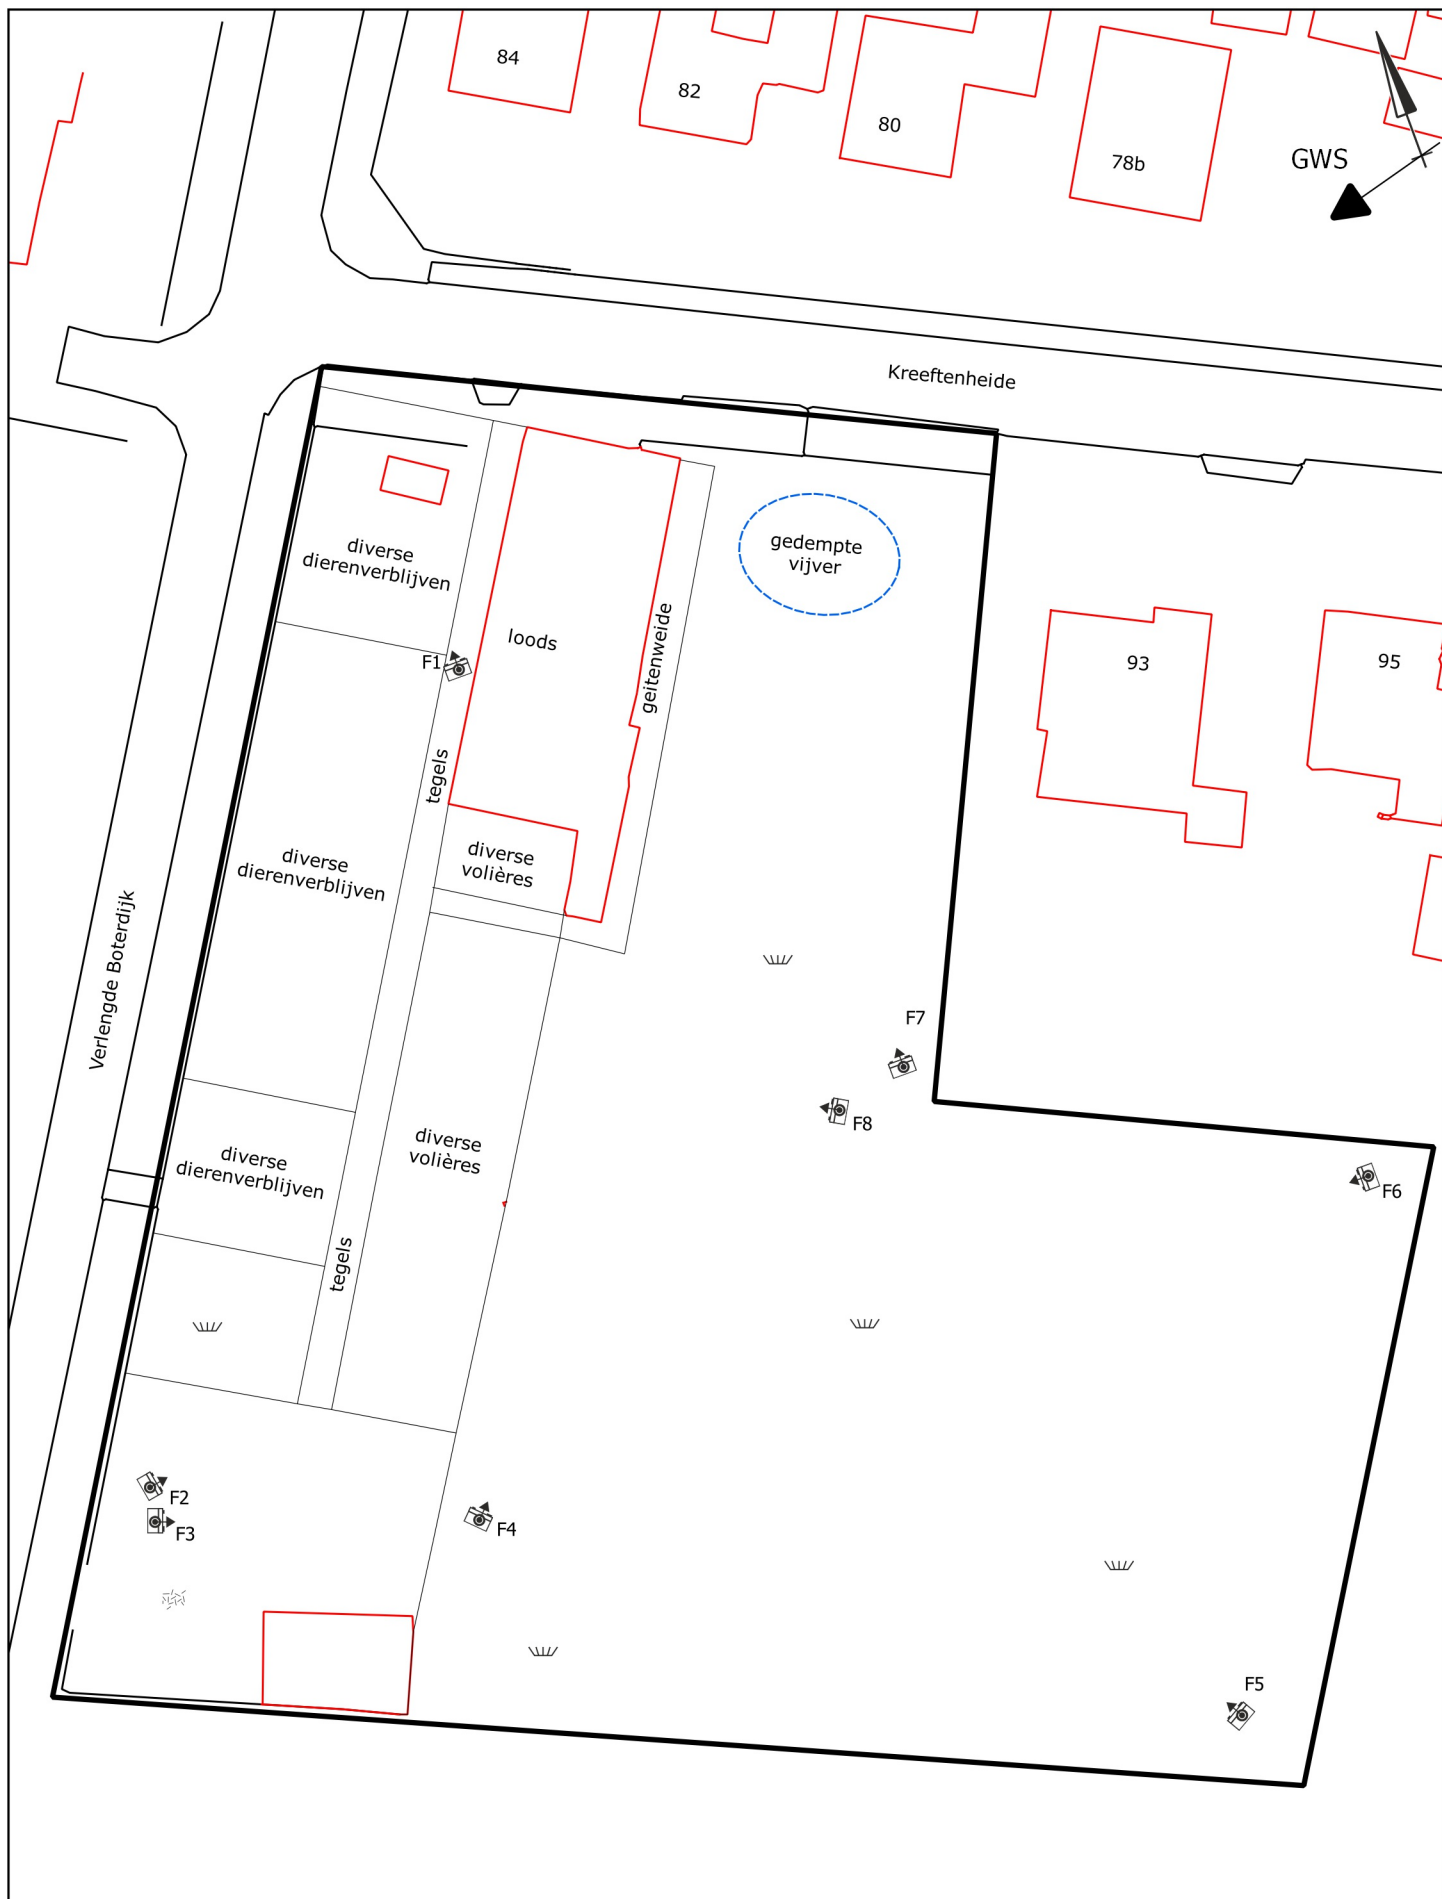
PROJECT: BER.BEU.HIS NUMMER: 15041323  
SCHAAL: 1:500 DATUM: 6-5-2015  
GETEKEND: RDI BIJLAGE: 2a

De onderzoekslocatie is deels in gebruik als grasland/weide ( $\pm 3.700 \text{ m}^2$ ) en is deels bebouwd met een loods ( $\pm 250 \text{ m}^2$ ). Het overige terreindeel is ingericht met diverse dierenverblijven, waarin op hobbymatige basis, (klein)dieren worden gehouden.

In bijlage 2a is de huidige situatie op een locatieschets weergegeven. Bijlage 2b bevat enkele foto's van de onderzoekslocatie.

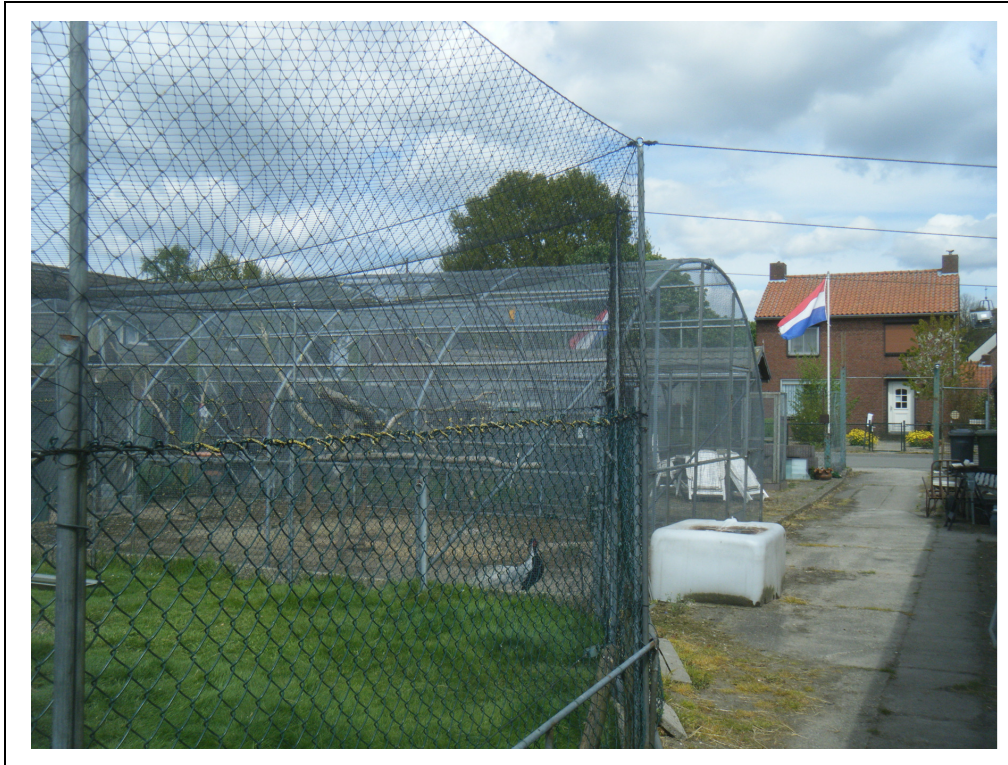
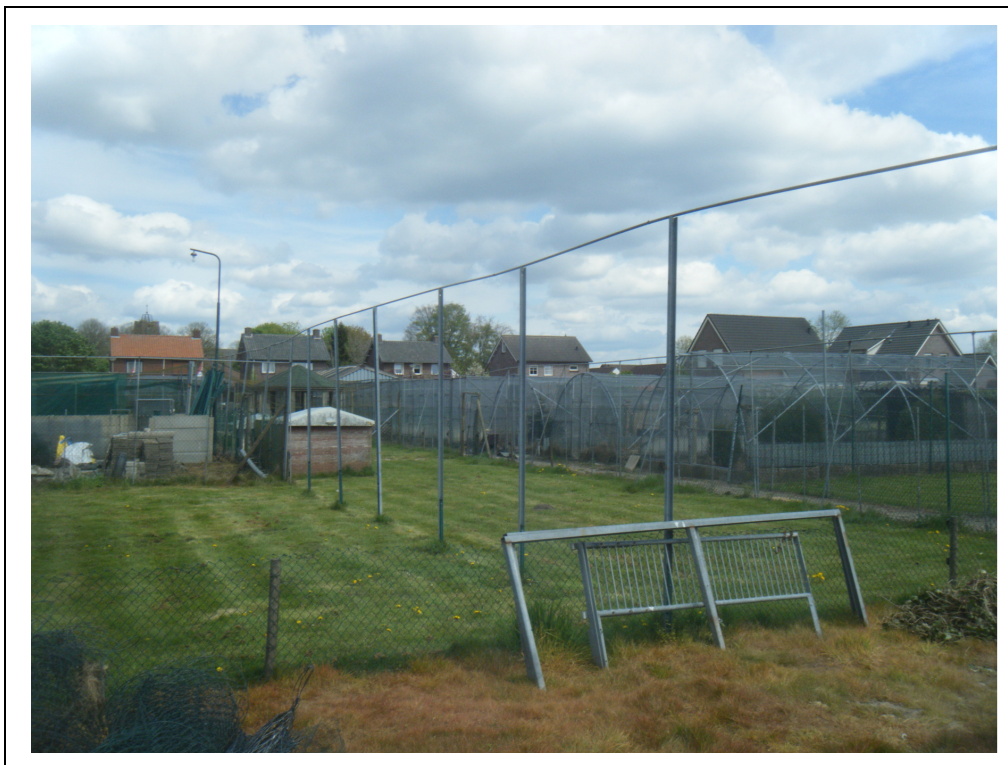
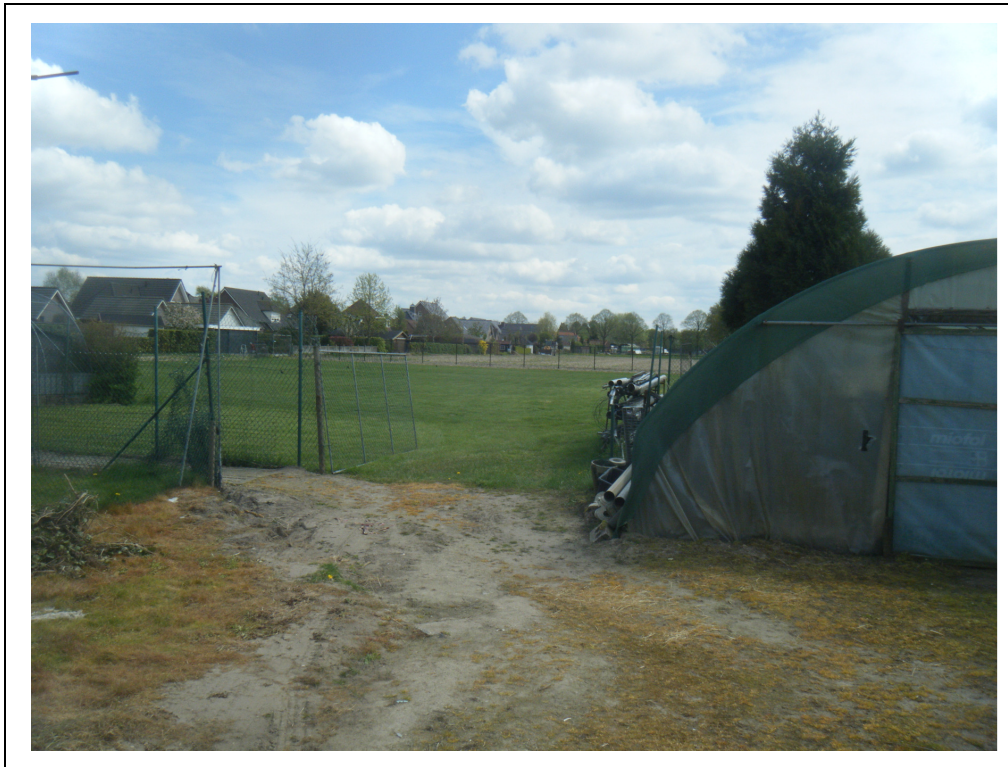
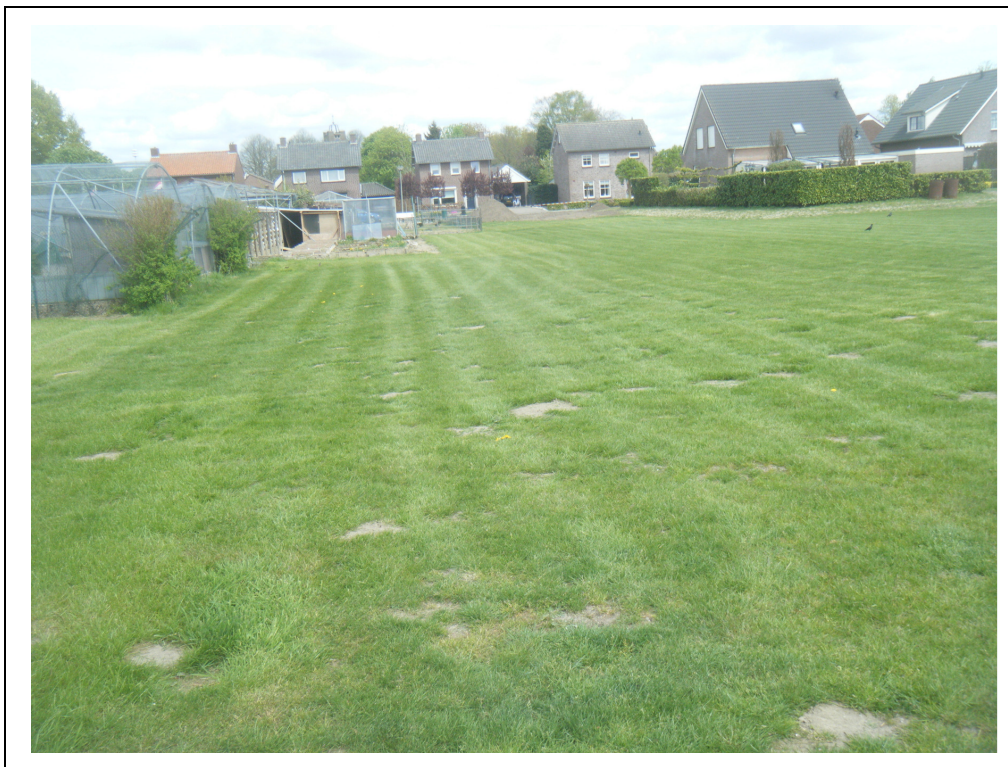
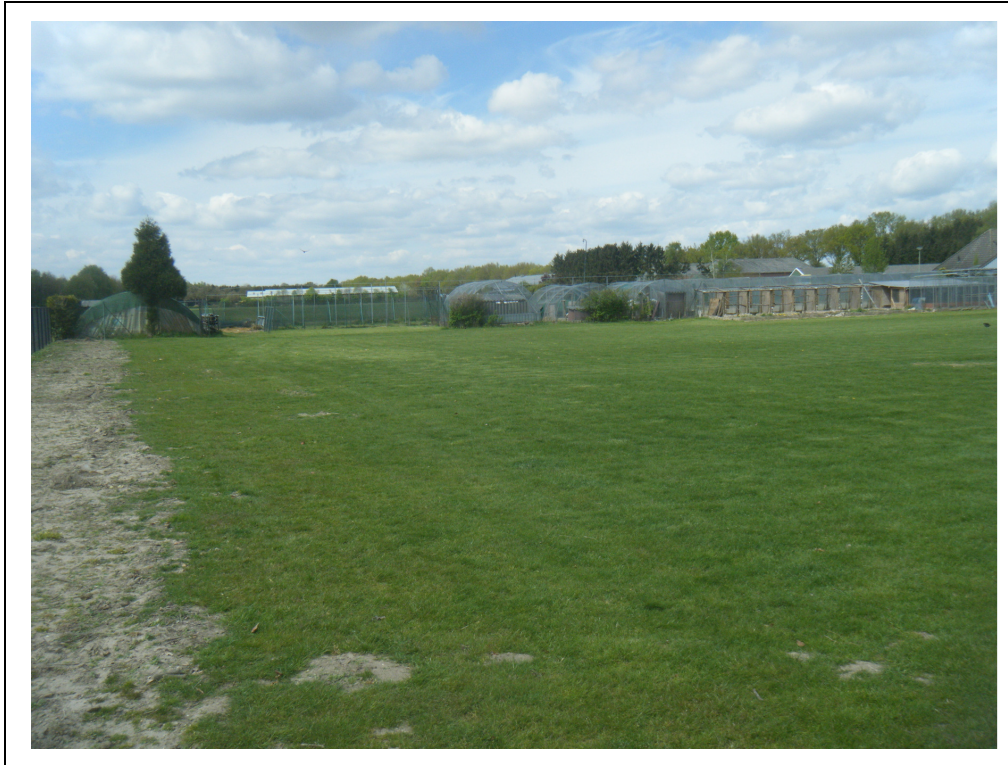
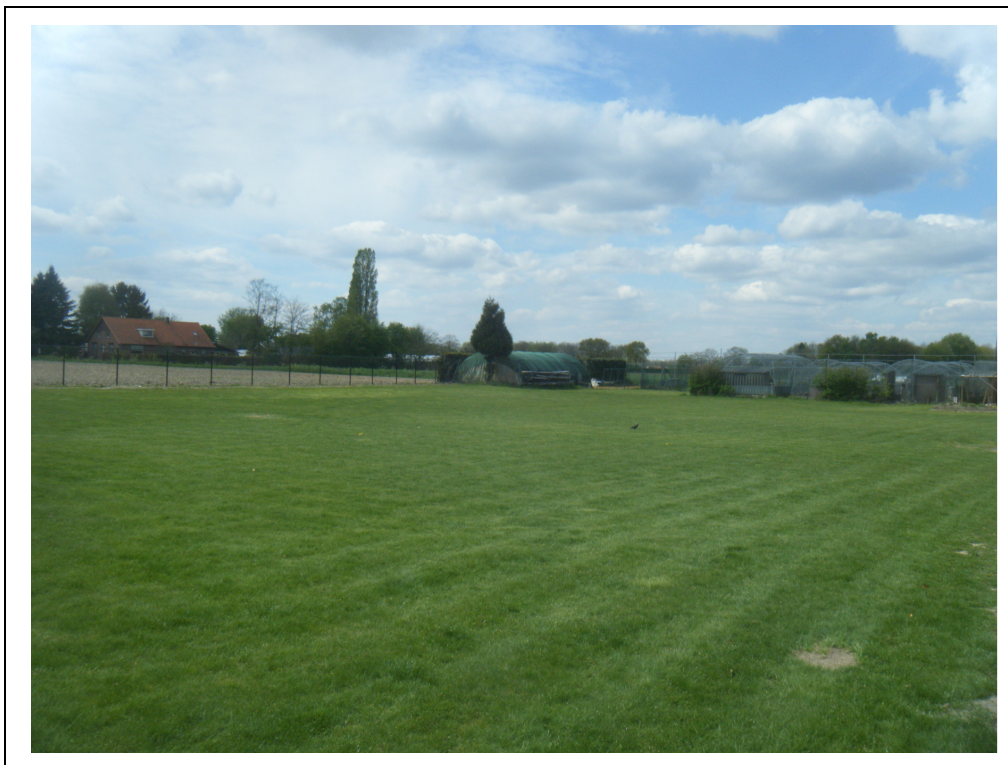
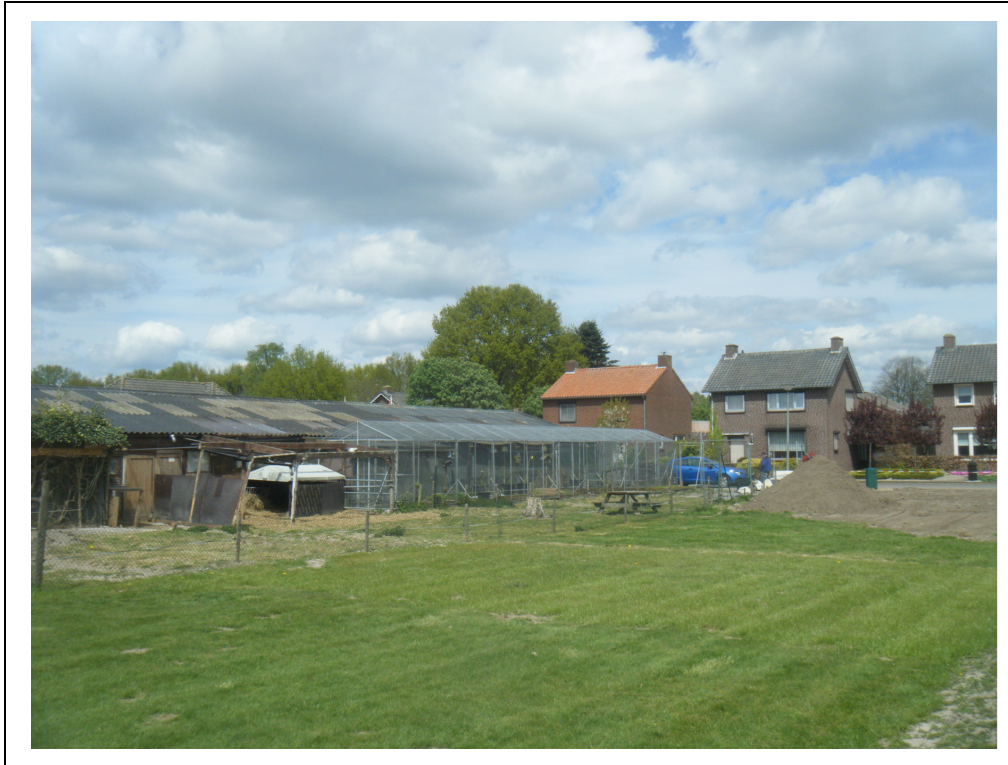
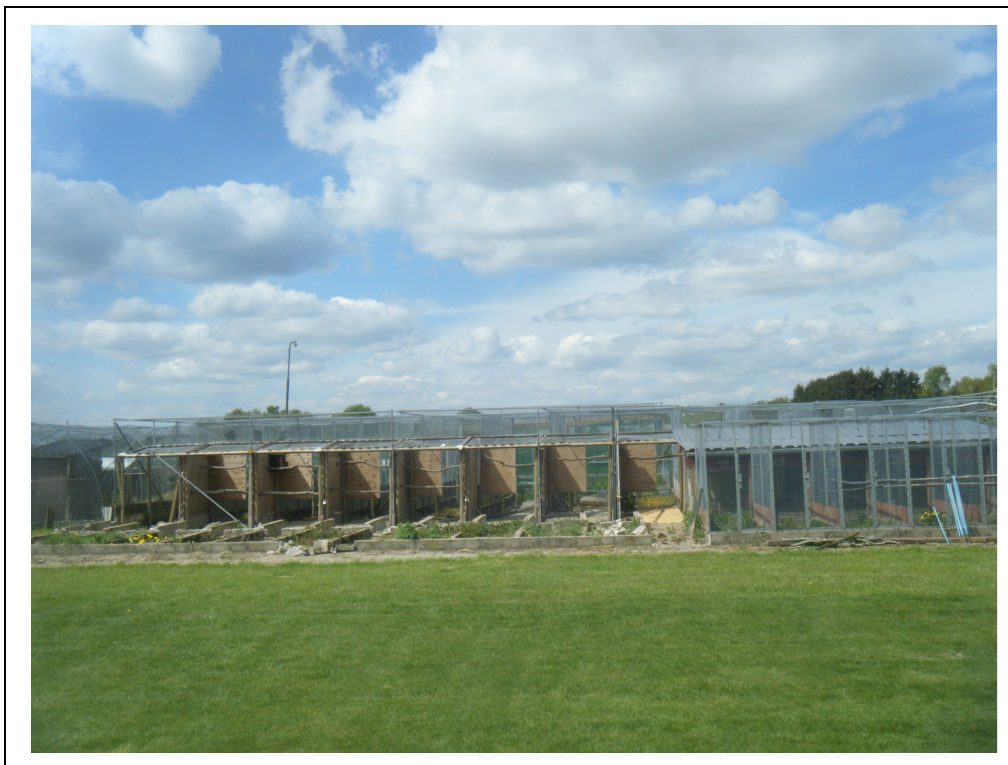
## Bijlage 2b Foto's onderzoekslocatie

De tijdens de terreininspectie aangetroffen situatie komt overeen met de locatiegegevens, zoals deze zijn opgenomen in hoofdstuk 4. Op de onderzoekslocatie zijn geen mogelijke bronnen voor een grond- en/of grondwaterverontreiniging aangetroffen.

Het dak van de loods is voorzien van asbestverdachte golfplaten. Op het maaiveld zijn echter geen asbestverdachte materialen waargenomen.
