# Rapportage historisch vooronderzoek

## Bosserheide 29 te Bergen

| <b>Rapportnummer</b> | 9162.001 |
| <b>Datum</b> | 15 januari 2020 |

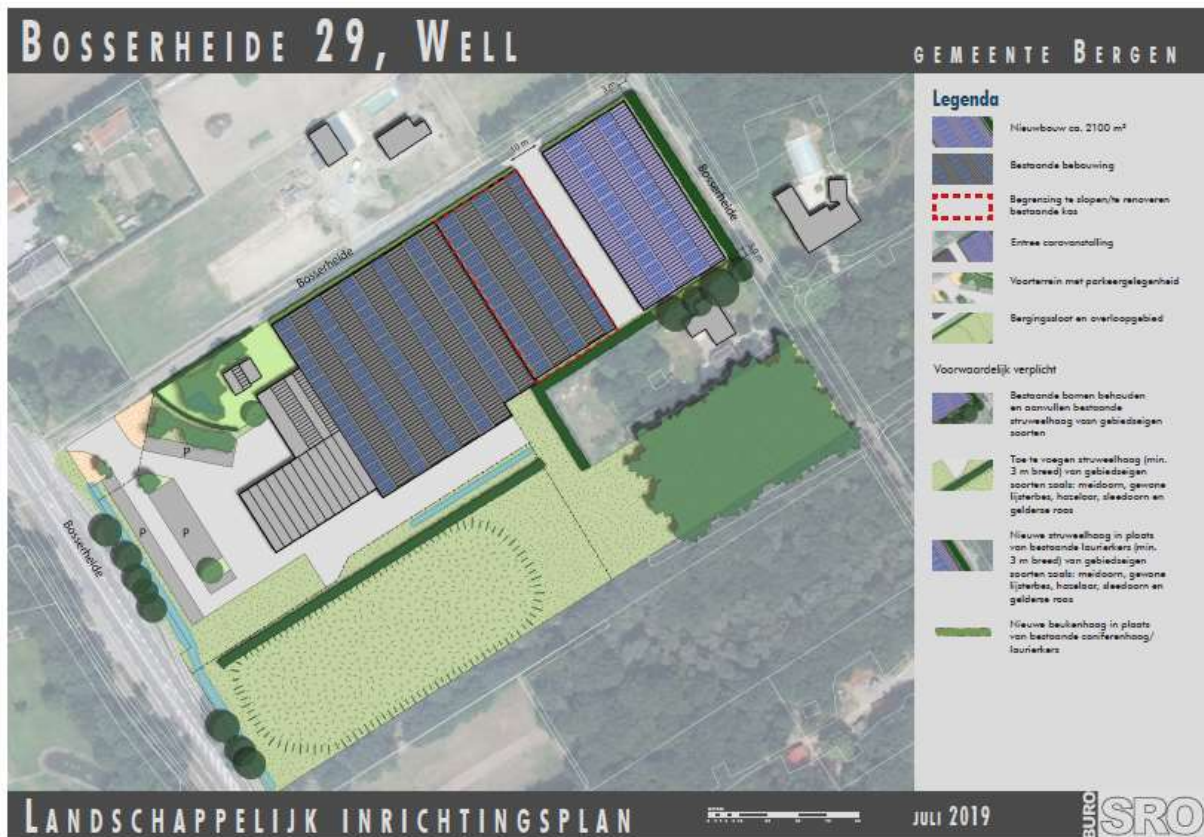
**Figuur 1.** Voorgenomen plannen

De initiatiefnemer is voornemens een deel van de kas te renoveren, waarna een nieuw deel zal worden gerealiseerd. Verder wordt het dak van de kas uitgebreid met zonnepanelen. In figuur 1 zijn de voorgenomen plannen weergegeven.

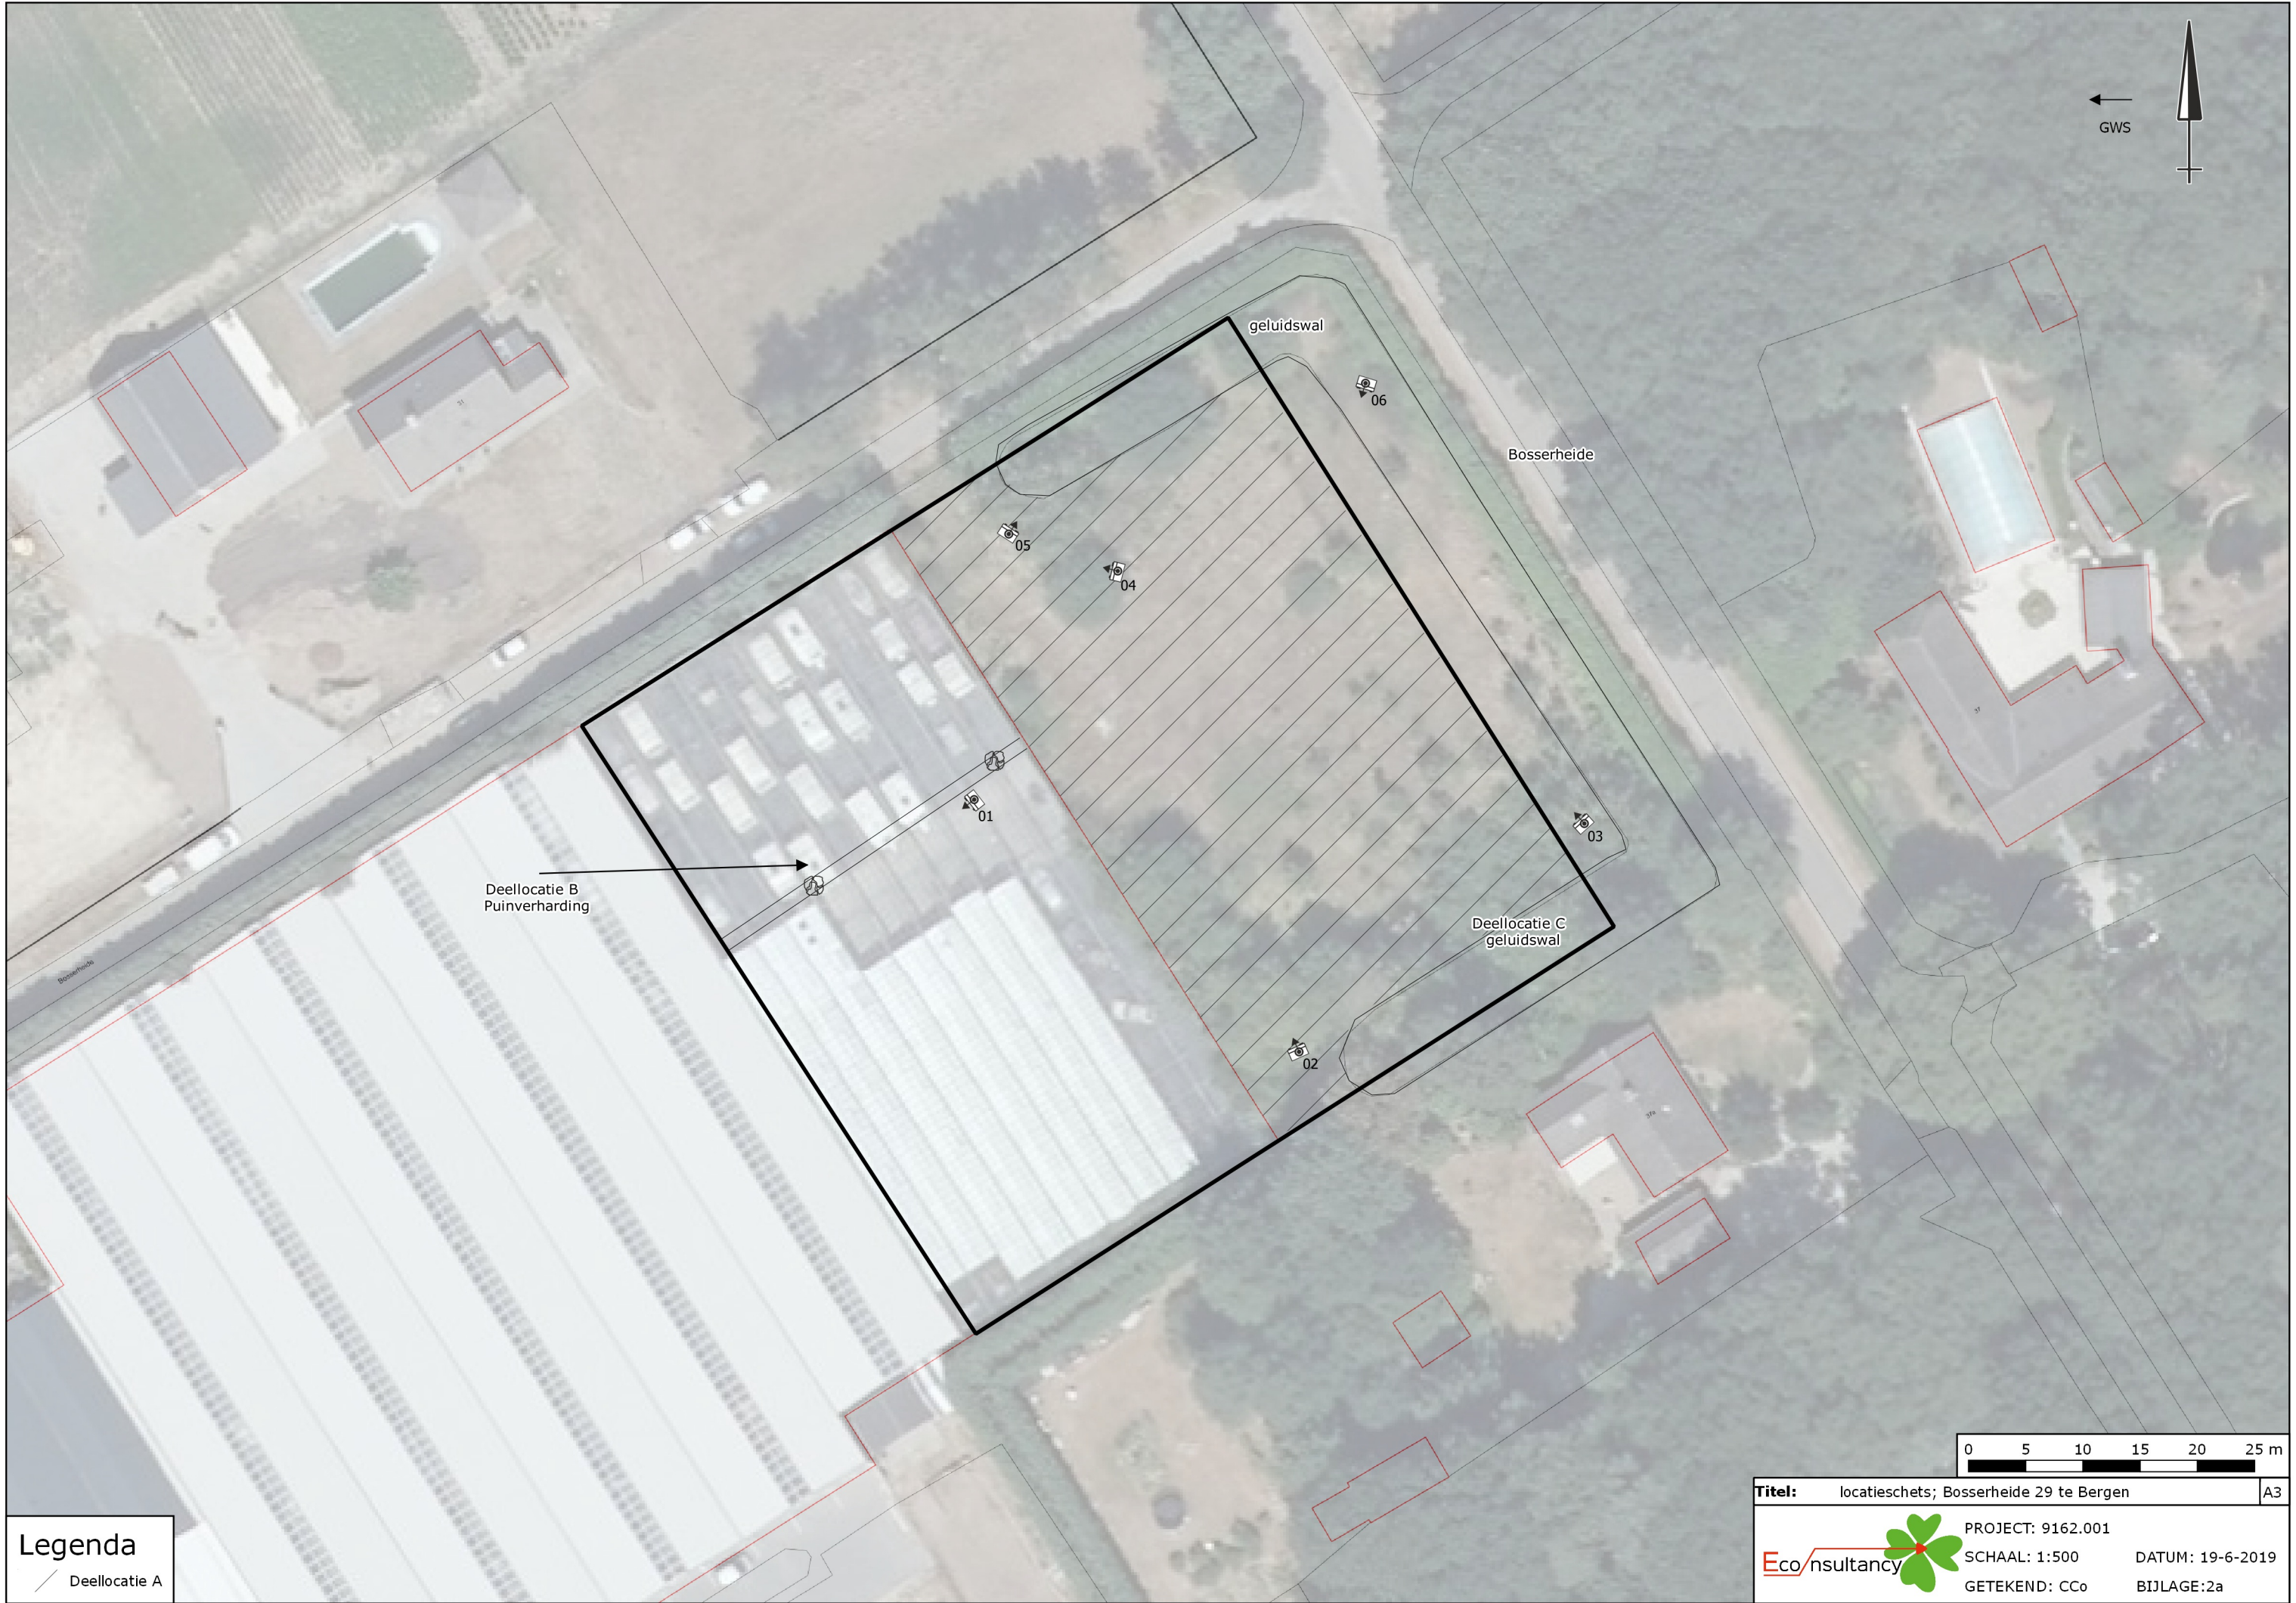
In bijlage 2a is de huidige situatie op een locatieschets weergegeven. Bijlage 2b bevat enkele foto's van de onderzoekslocatie.
