# Verkenkend Bodemonderzoek

**voor de locatie Ottersumseweg 64 te Gennep**

Rapportnummer RS0091A.DOC    29 augustus 2011

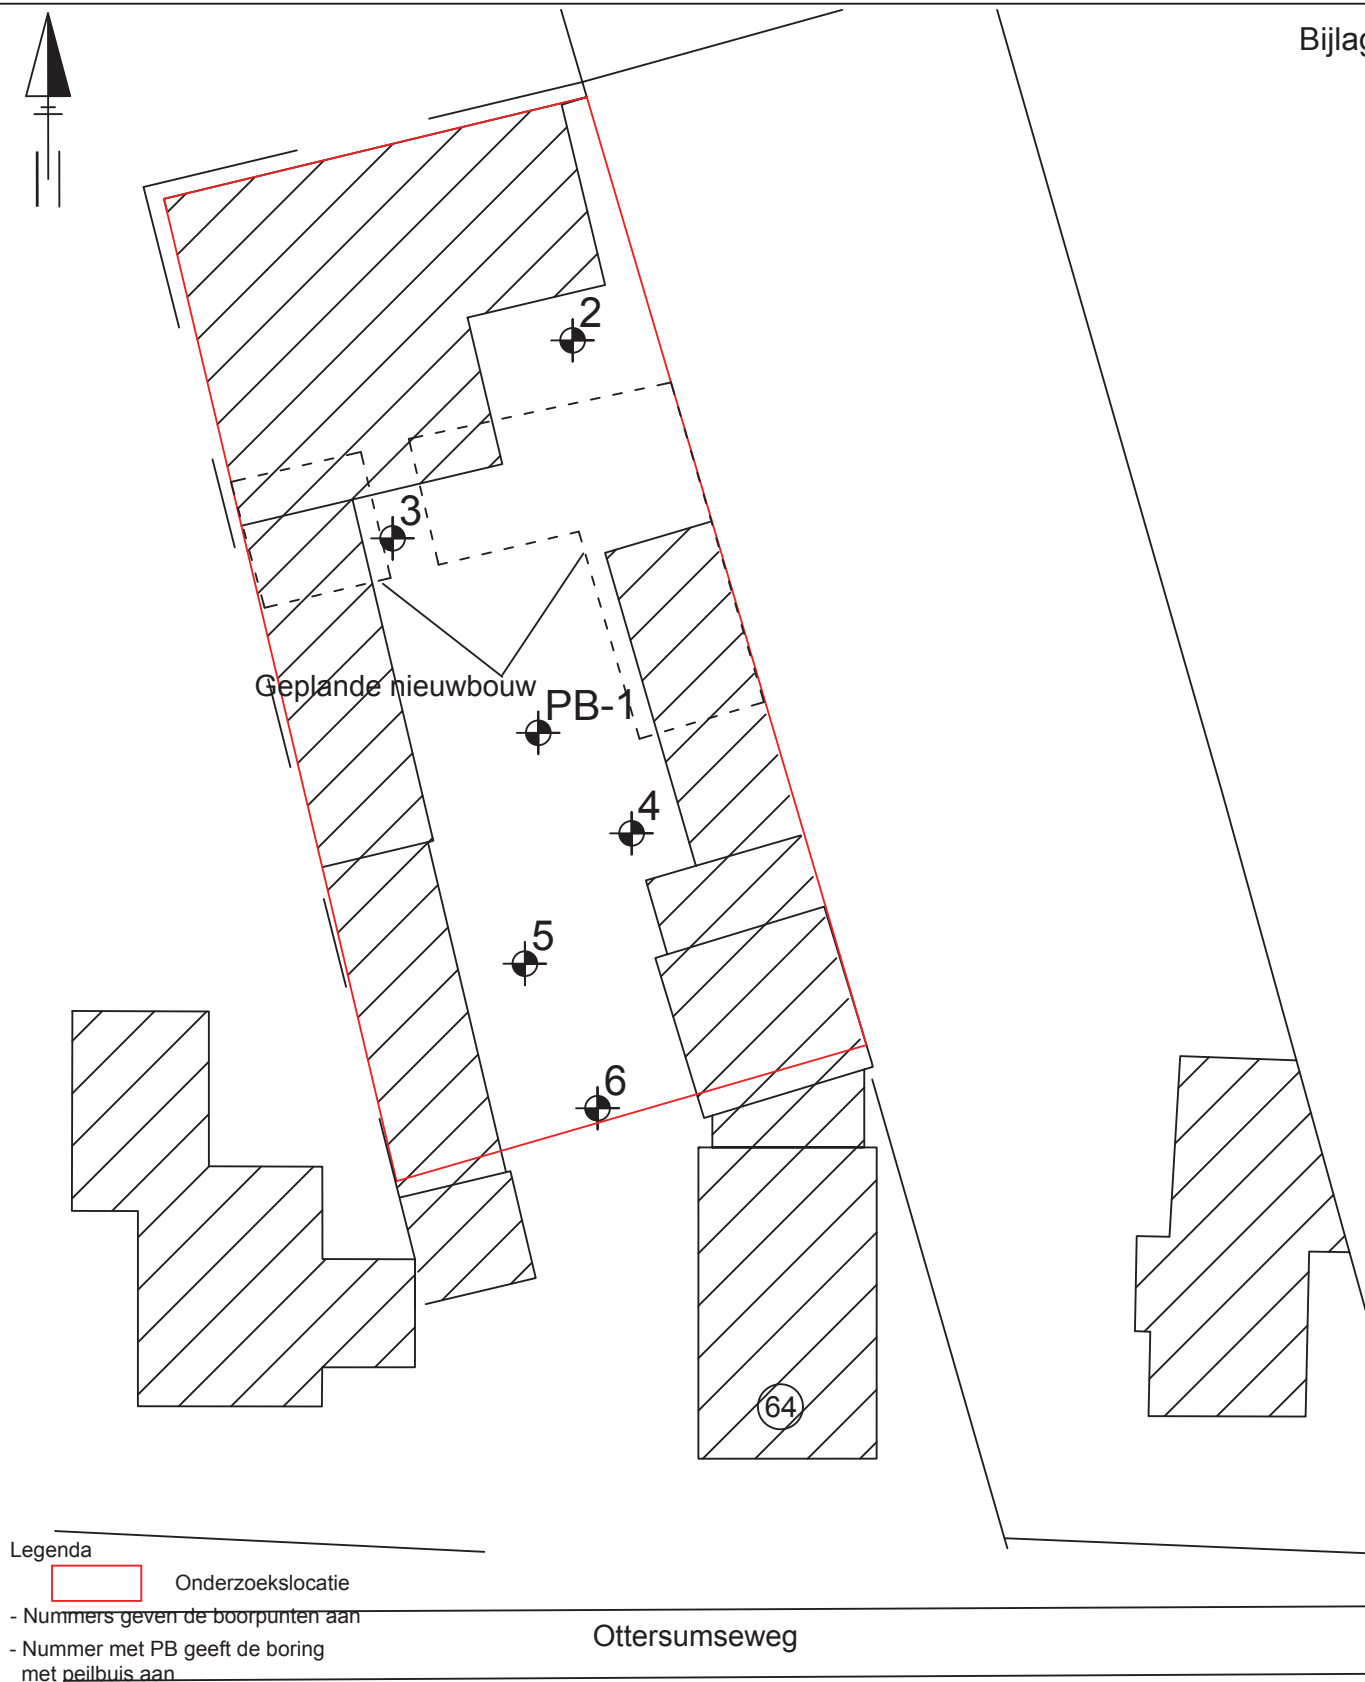
## **BIJLAGE 2**

doorgezet tot 2,0 m-mv. De overige boringen (3 tot en met 6) zijn doorgezet tot 0,5 m-mv (de locatie van de boringen is aangegeven in Bijlage 2).

### **SITUERING BORINGEN EN PEILBUIS**

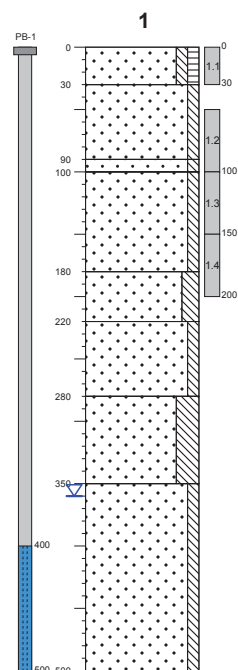
Datum 09-08-2011  
Boormeester veldwerker 1

grind  
0-30: zand, matig fijn, zwak siltig, zwak humeus, bruin, grijs  
30-90: zand, matig fijn, zwak siltig, bruin  
90-100: zand, matig fijn, zwak siltig, geel, bruin  
100-180: zand, matig fijn, zwak siltig, grijs, bruin  
180-220: zand, matig fijn, matig siltig, oranje, grijs  
220-280: zand, matig fijn, zwak siltig, bruin, grijs  
280-350: zand, matig grof, sterk siltig, bruin, grijs  
350-500: zand, matig grof, zwak siltig, grijs, geel, zwak grind

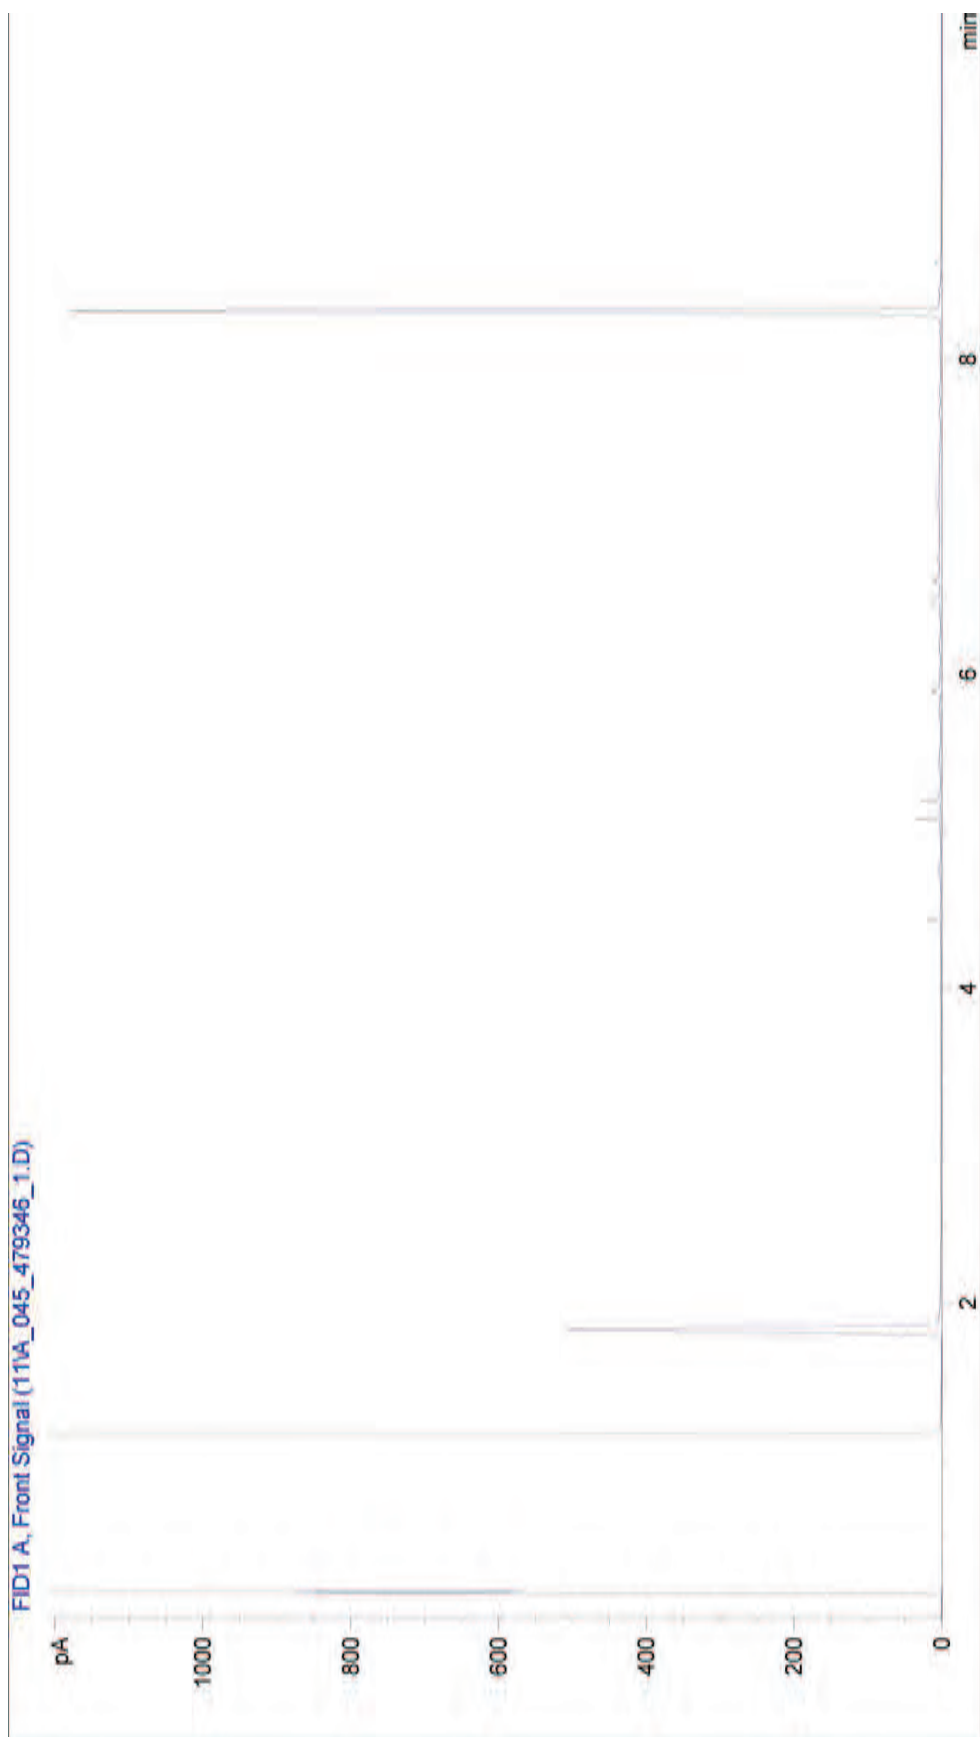
Chromatogram for Order No. 262346, Analysis No. 479346, created at 12.08.2011 00:34:51

**Monsteromschrijving: 1.1 + 2.1 + 3.1 + 4.1 + 5.1 + 6.1 / GM-1**

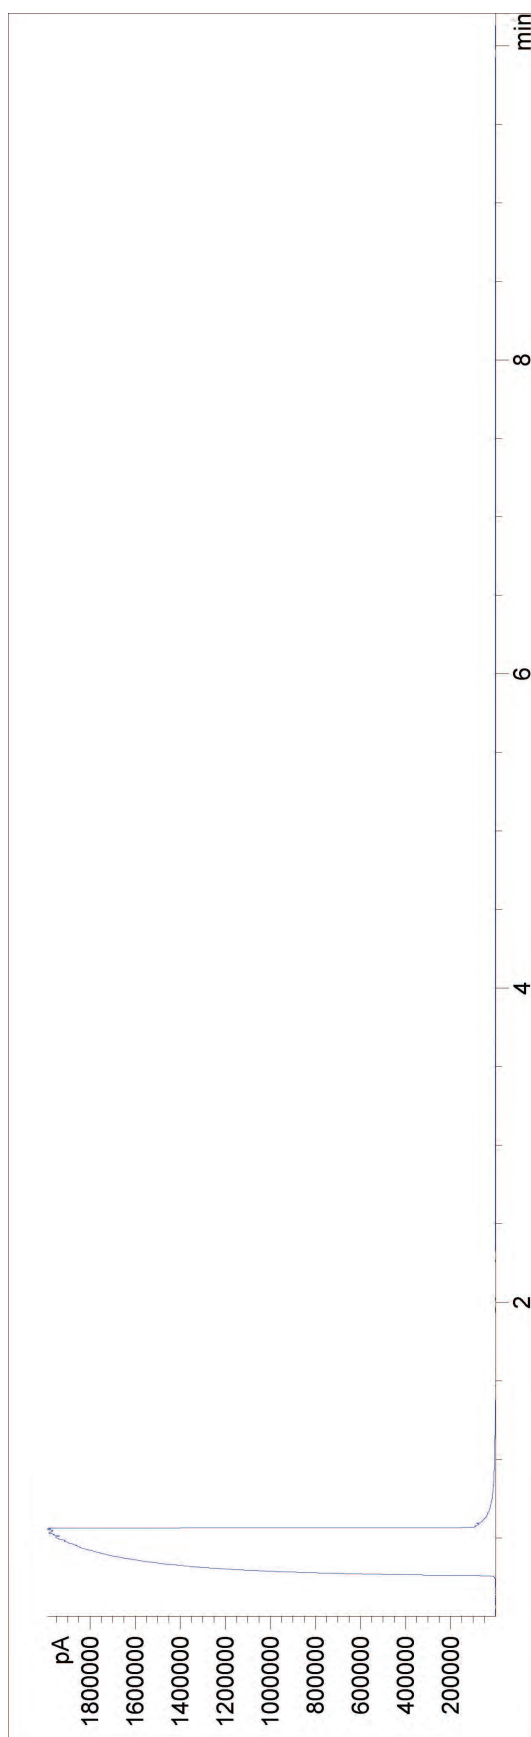
Chromatogram for Order No. 262346, Analysis No. 479353, created at 12.08.2011 06:34:58

**Monsteromschrijving: 1.2 + 1.3 + 1.4 + 2.2 + 2.3 + 2.4 / GM-2**
