**Standaard vooronderzoek en  
onderzoeksvoorstel verkennend  
bodemonderzoek voor de locatie Mgr.  
Feronlaan 1E te Hoensbroek**

opdrachtgever CI Projectontwikkeling  
t.a.v. Dhr. S. Berkers  
projectnummer HL091705075  
revisie 0  
datum 21 mei 2015  
auteur R. Quaadvlieg  
telefoon / fax 045-5604260 / 045-5605163  
email r.quaadvlieg@heerlen.nl

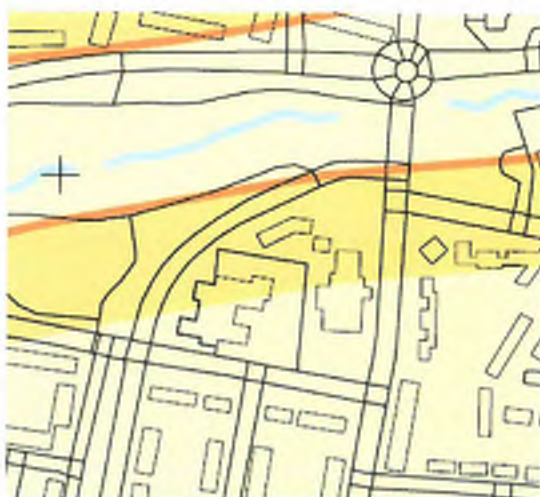
Afb. 1 Uitsnede archeologische beleidskaart gemeente Heerlen (arcering: locatie uitgevoerde archeologische onderzoeken).

Op basis van de gemeentelijke verwachtingskaarten, blijkt dat de onderzoekslocatie gelegen is in een zone waarvoor middelhoge tot hoge archeologische verwachting geldt (waarde categorie 3 en 4).

Categorie 3 en 4: gebieden met een hoge en middelhoge verwachtingswaarde  
Voor deze gebieden zijn de ondergrenzen nog verder verruimd (respectievelijk 250 m<sup>2</sup> en 2500 m<sup>2</sup> oppervlakte, bij meer dan 40 cm diepte). Hierdoor zijn alleen de grotere projecten onderzoeksplichtig en geldt voor de meeste kleinere (particuliere) vergunningaanvragen geen onderzoeksplicht.

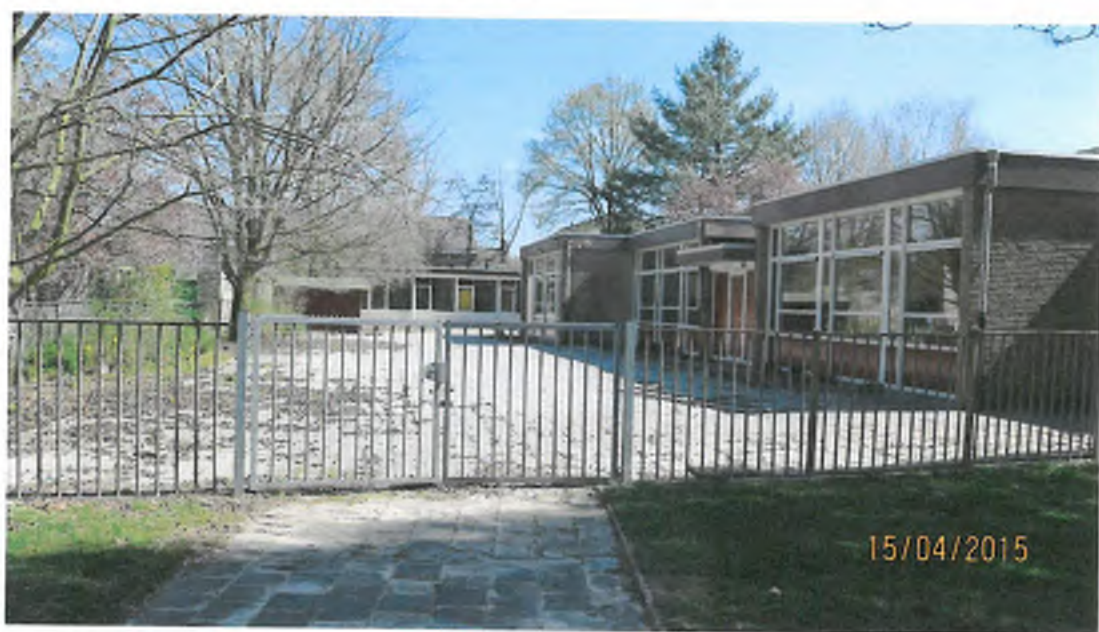
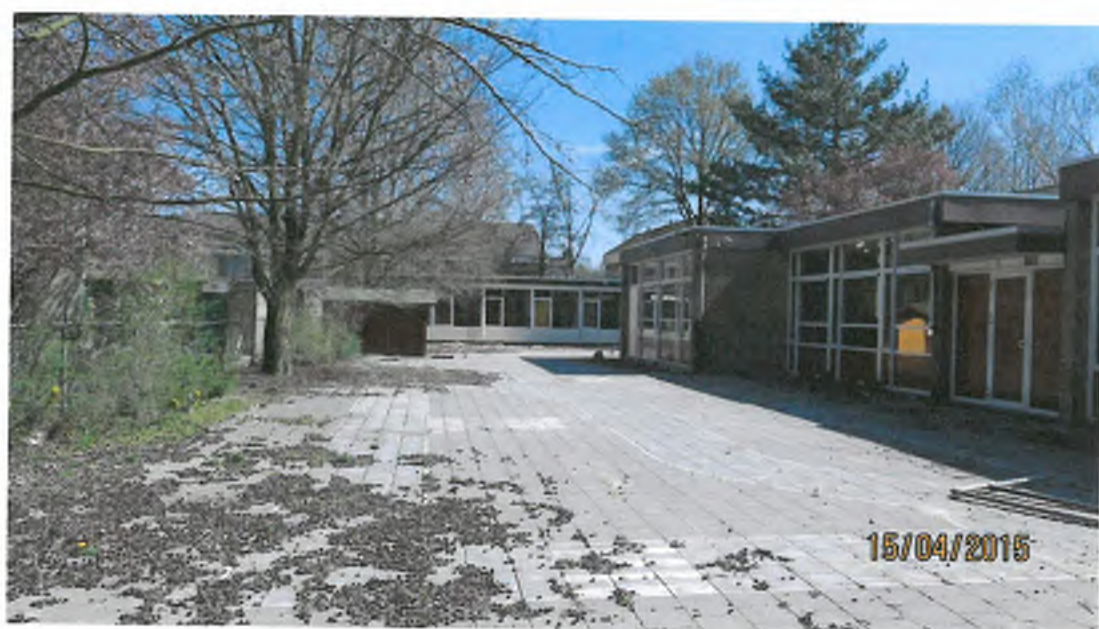
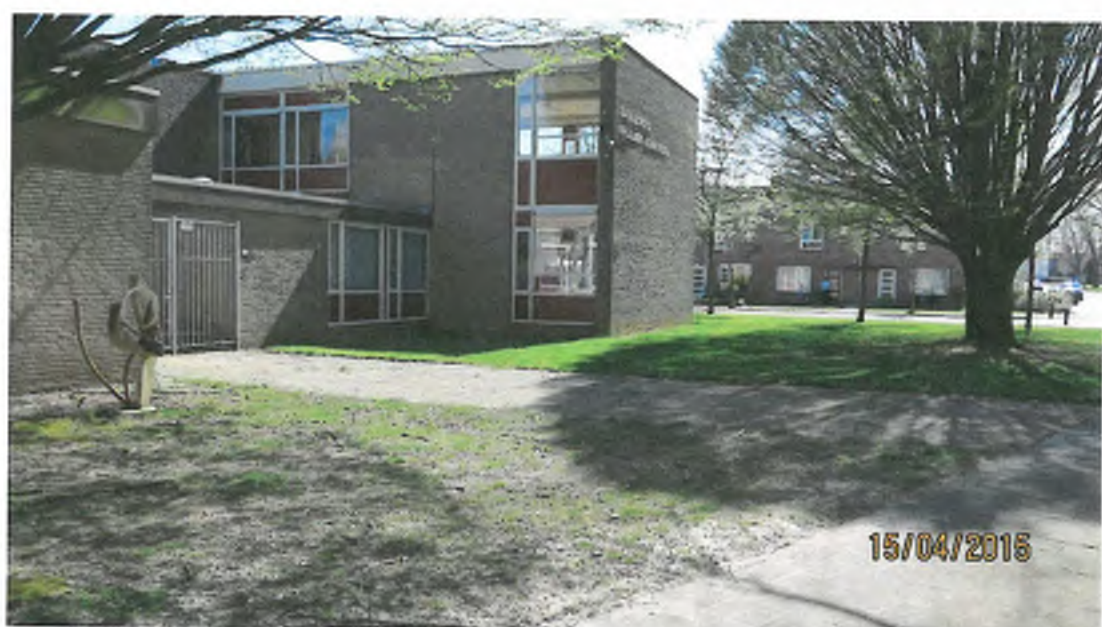
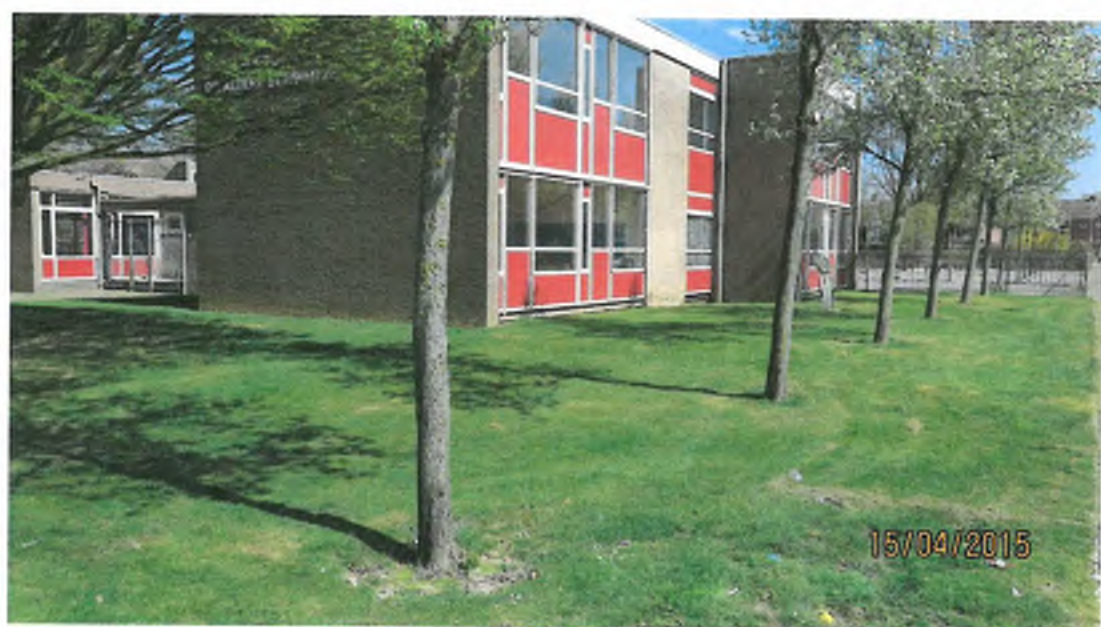
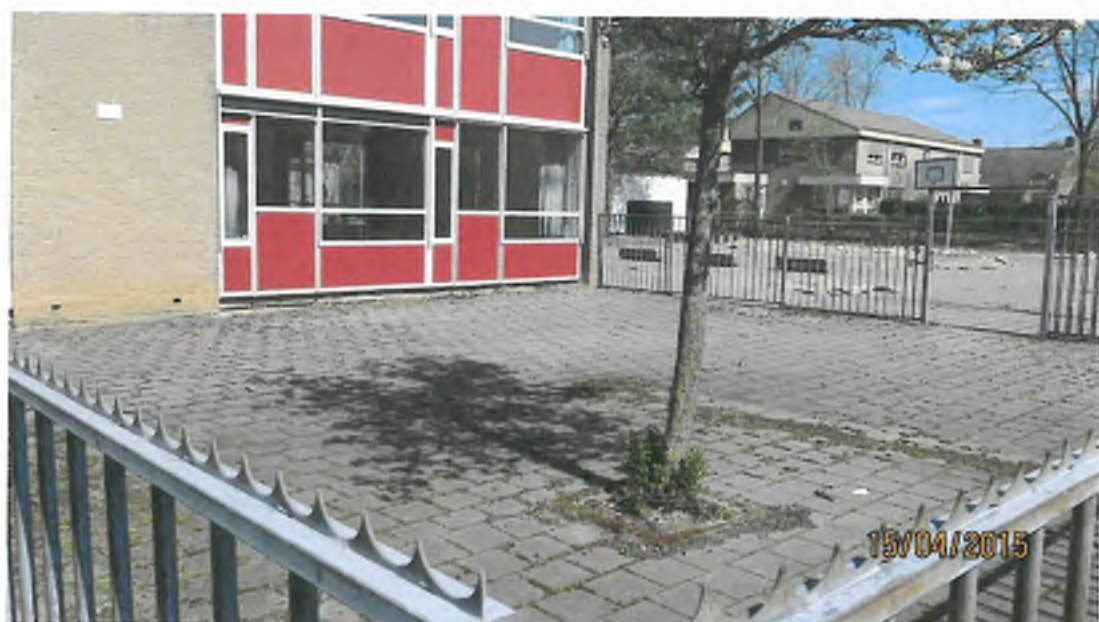
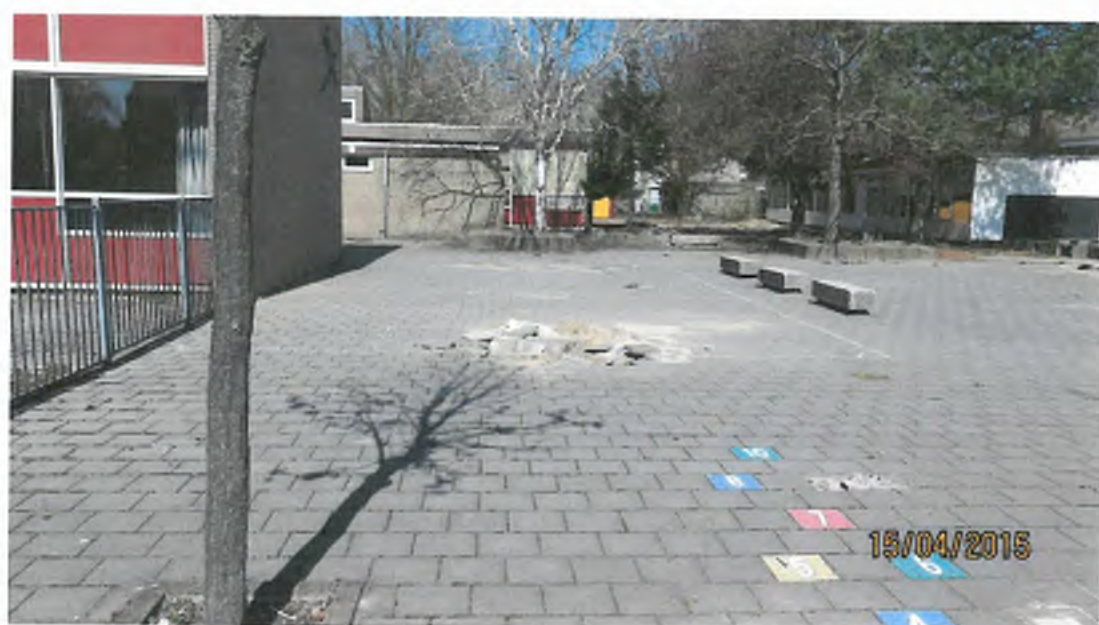
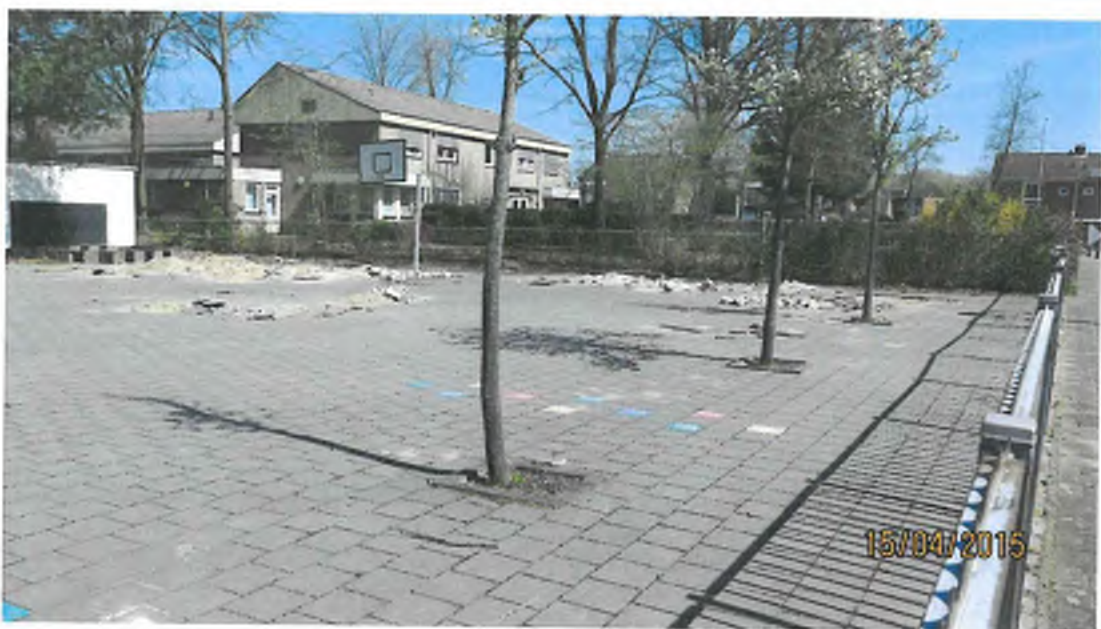
**Bijlage 3 Foto's terreininspectie**

Bij een bezoek ter plaatse op 15 april 2015 bleek dat de locatie in gebruik was als school met speelterrein. De bebouwing was nog niet gesloopt.

Rondom de school was deels in gebruik als groenstrook, de speelplaatsen waren betegeld met trottoirtegels.

Op het terrein waren visueel geen verontreinigingen waar te nemen.

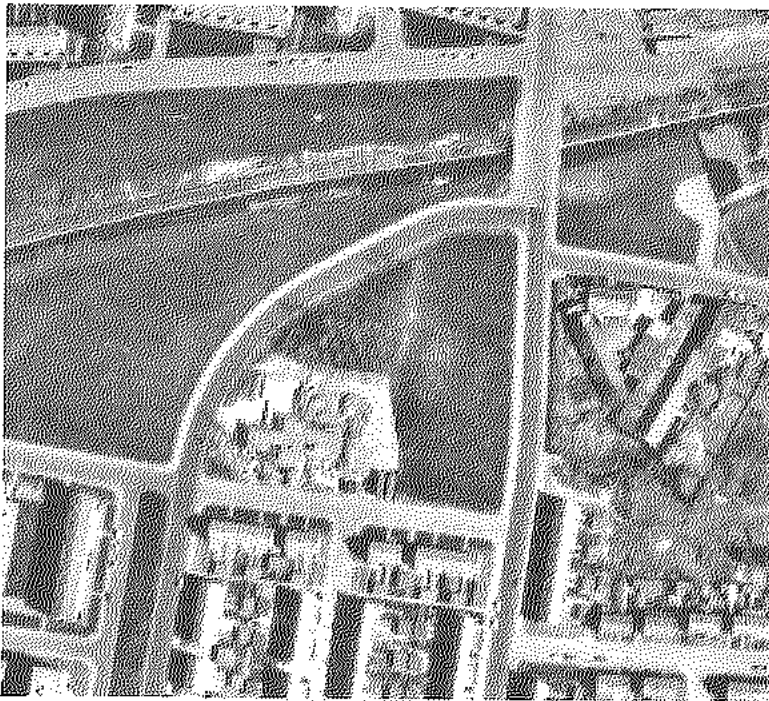
Luchtfoto 1968.

Uit de luchtfoto van 1968 blijkt dat de onderzoekslocatie al bebouwd is. De omliggende percelen zijn onbebouwd en liggen braak. De luchtfoto van 1978 laat zien dat bebouwing is ontstaan aan de Mgr. Hanssenlaan. Uit de luchtfoto van 1990 blijkt dat ook de woningen naast de onderzoekslocatie gebouwd zijn. Na de periode van 1990 hebben zich geen noemenswaardige veranderingen meer voorgedaan.
