# Verkennd bodemonderzoek Schinkelkwartier Zuid

Omsloten door de Schinkelstraat - Honingmannstraat - Promenade - Geerstraat

Locatiecode: HL091704885

MA150152.133.R01.V1.0

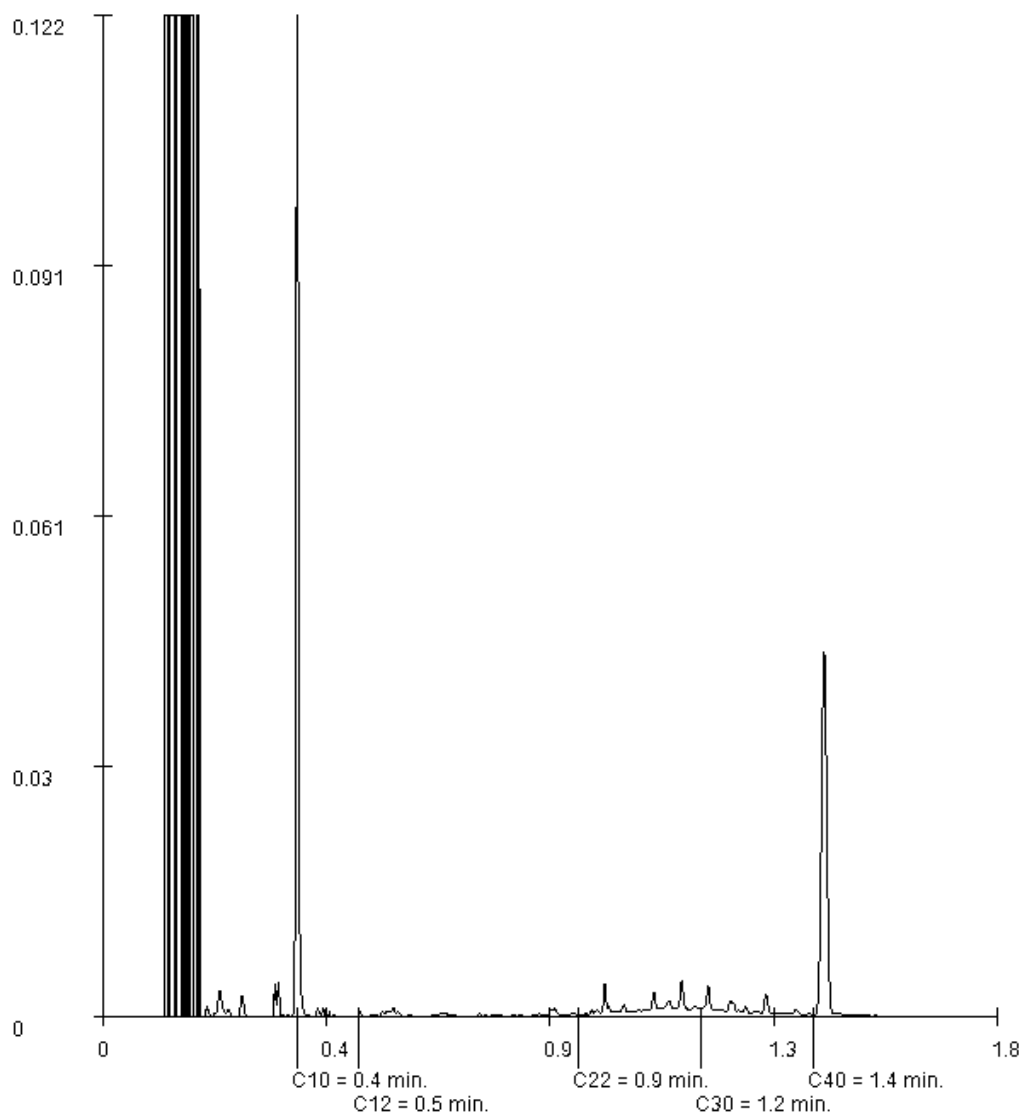
De C10 en C40 pieken zijn toegevoegd door het laboratorium en worden gebruikt als interne standaard.

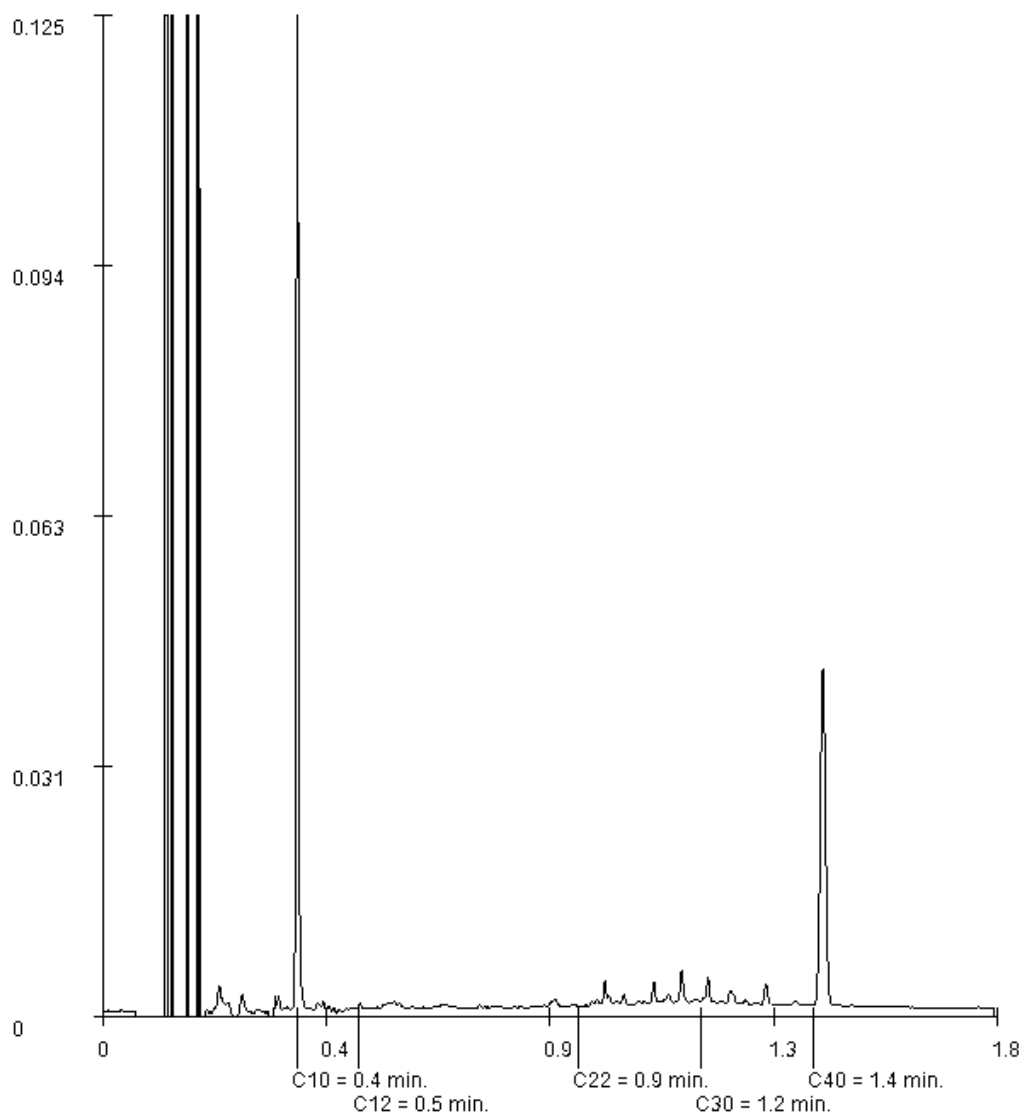
De C10 en C40 pieken zijn toegevoegd door het laboratorium en worden gebruikt als interne standaard.

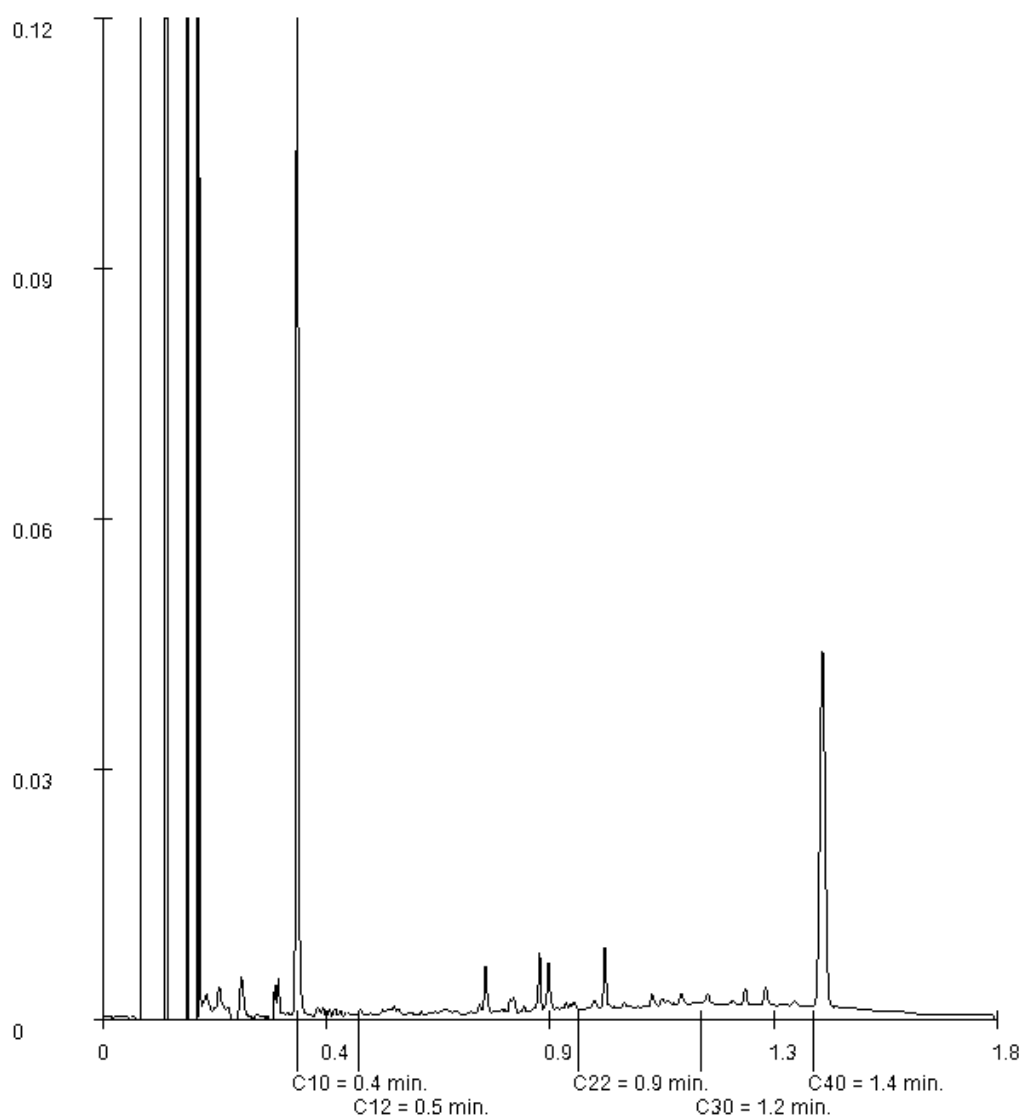
De C10 en C40 pieken zijn toegevoegd door het laboratorium en worden gebruikt als interne standaard.

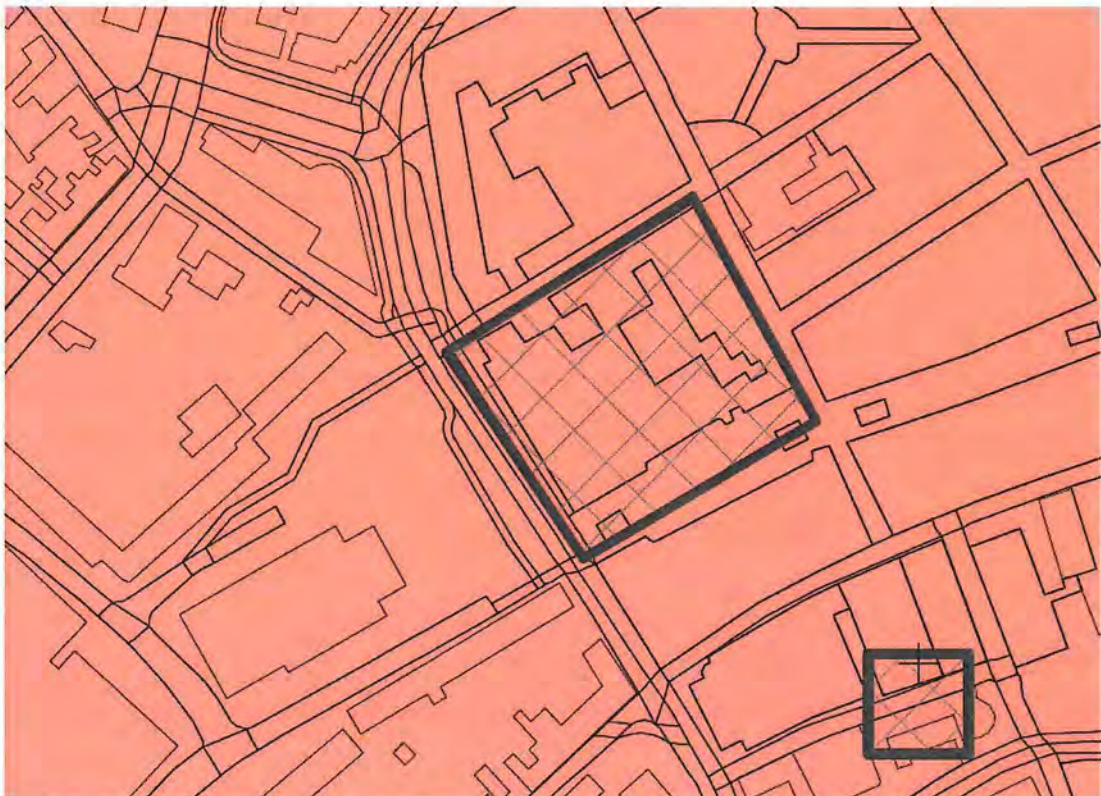
Op basis van de gemeentelijke verwachtingskaarten, blijkt dat de onderzoekslocatie gelegen is in een zone waarvoor zeer hoge archeologische verwachting geldt (waarde categorie 2) en een onderzoeksplicht van toepassing is.

Afb. 1 Uitsnede archeologische beleidskaart gemeente Heerlen (arcering: locatie uitgevoerde archeologische onderzoeken).

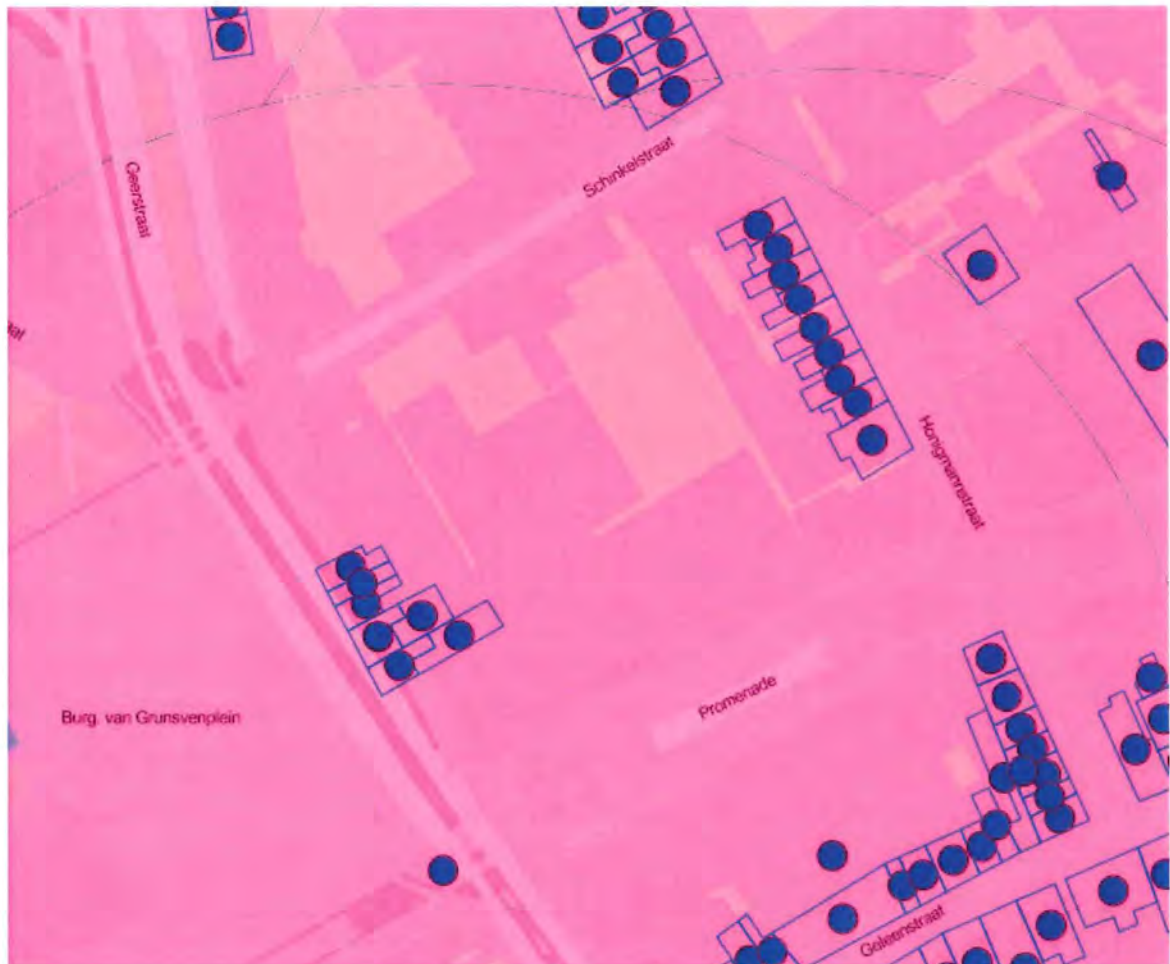
De onderzoekslocatie is gelegen in een gebied welke verdacht is voor niet gesprongen explosieven.

- Roze gebied: Verdacht voor brisantbommen in grootte variërend van 250 tot 500 lbs.

- Blauwe punten: Diverse bominslagen aan de panden gelegen aan de Geerstraat en de Honigmannstraat.

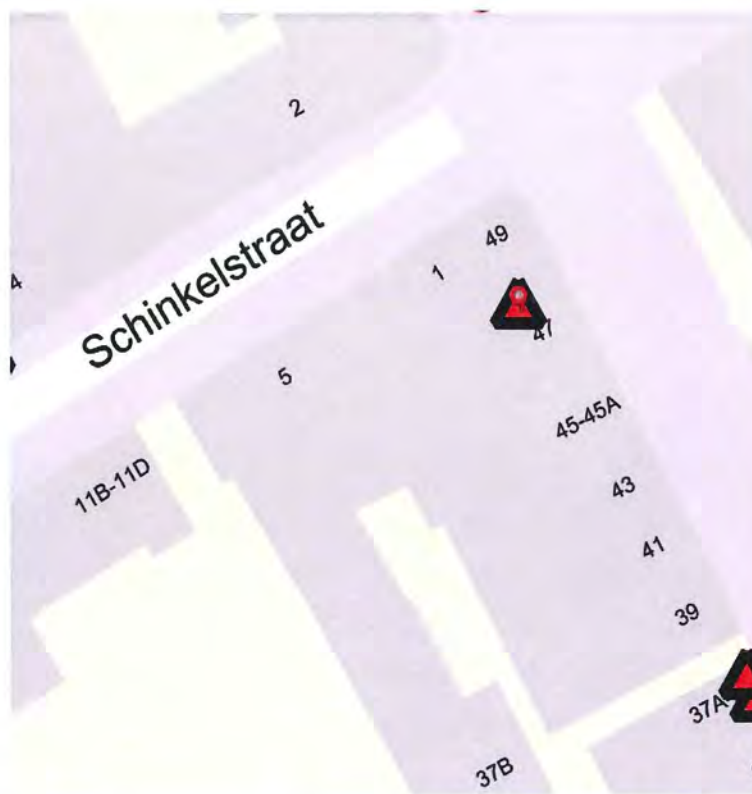
Honigmannstraat 47 bovengrondse tank in kelder (ingemetseld):

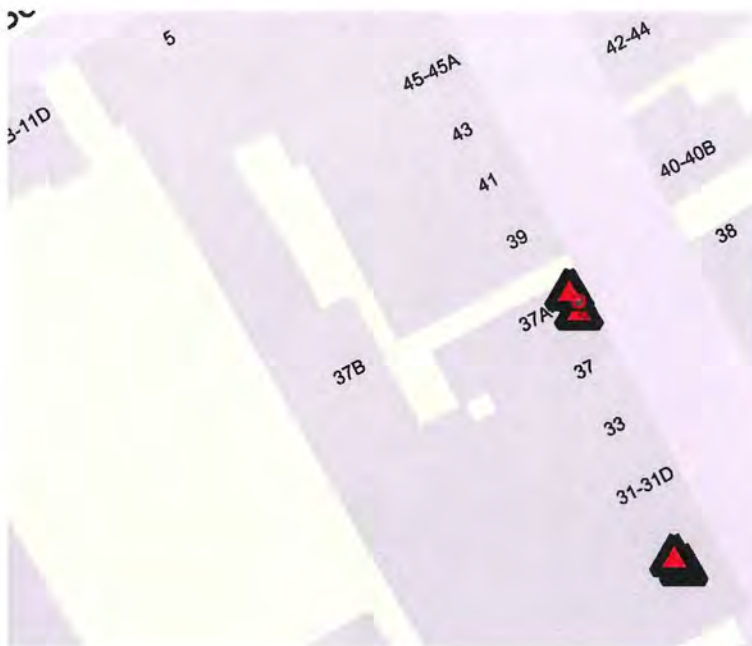
Honigmannstraat 37b ondergrondse tank:

hbb\_code: A0917001856  
hbb\_clustercode: C0917001766  
bronnen: ELBEE HERENMODE  
activiteit: brandstoftank (ondergronds)  
opmerking: Subnr MPM4All: 745 Status inrichting: Open Soort bedrijf: Bedrijf  
Soort tank: TAON; ondergrondse tank Hoeveelheid: Eenheid: Tank  
status: PASS; tank is buiten gebruik maar niet behandeld

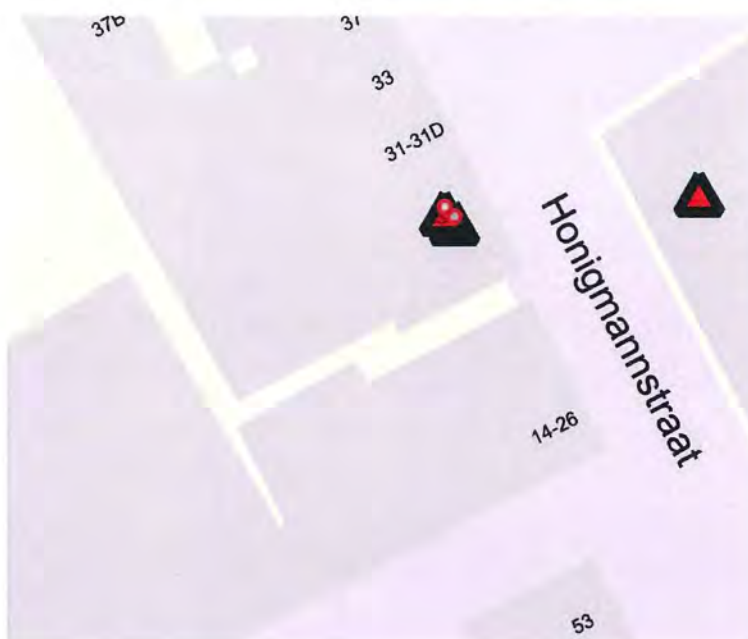
# Honigmannstraat 27-29 Chemische wasserij / stomerij:

hbb\_code: A0917001851  
hbb\_clustercode: C0917001762  
bronnen: BOEL VAN DE  
activiteit: chemische wasserij/stomerij  
opmerking:  
adres: HONIGMANSTRAAT 27  
postcode: 6411LJ  
plaats: HEERLEN  
hbb\_kode: A0917001851  
aantal: 5  
geom\_type: fme\_point

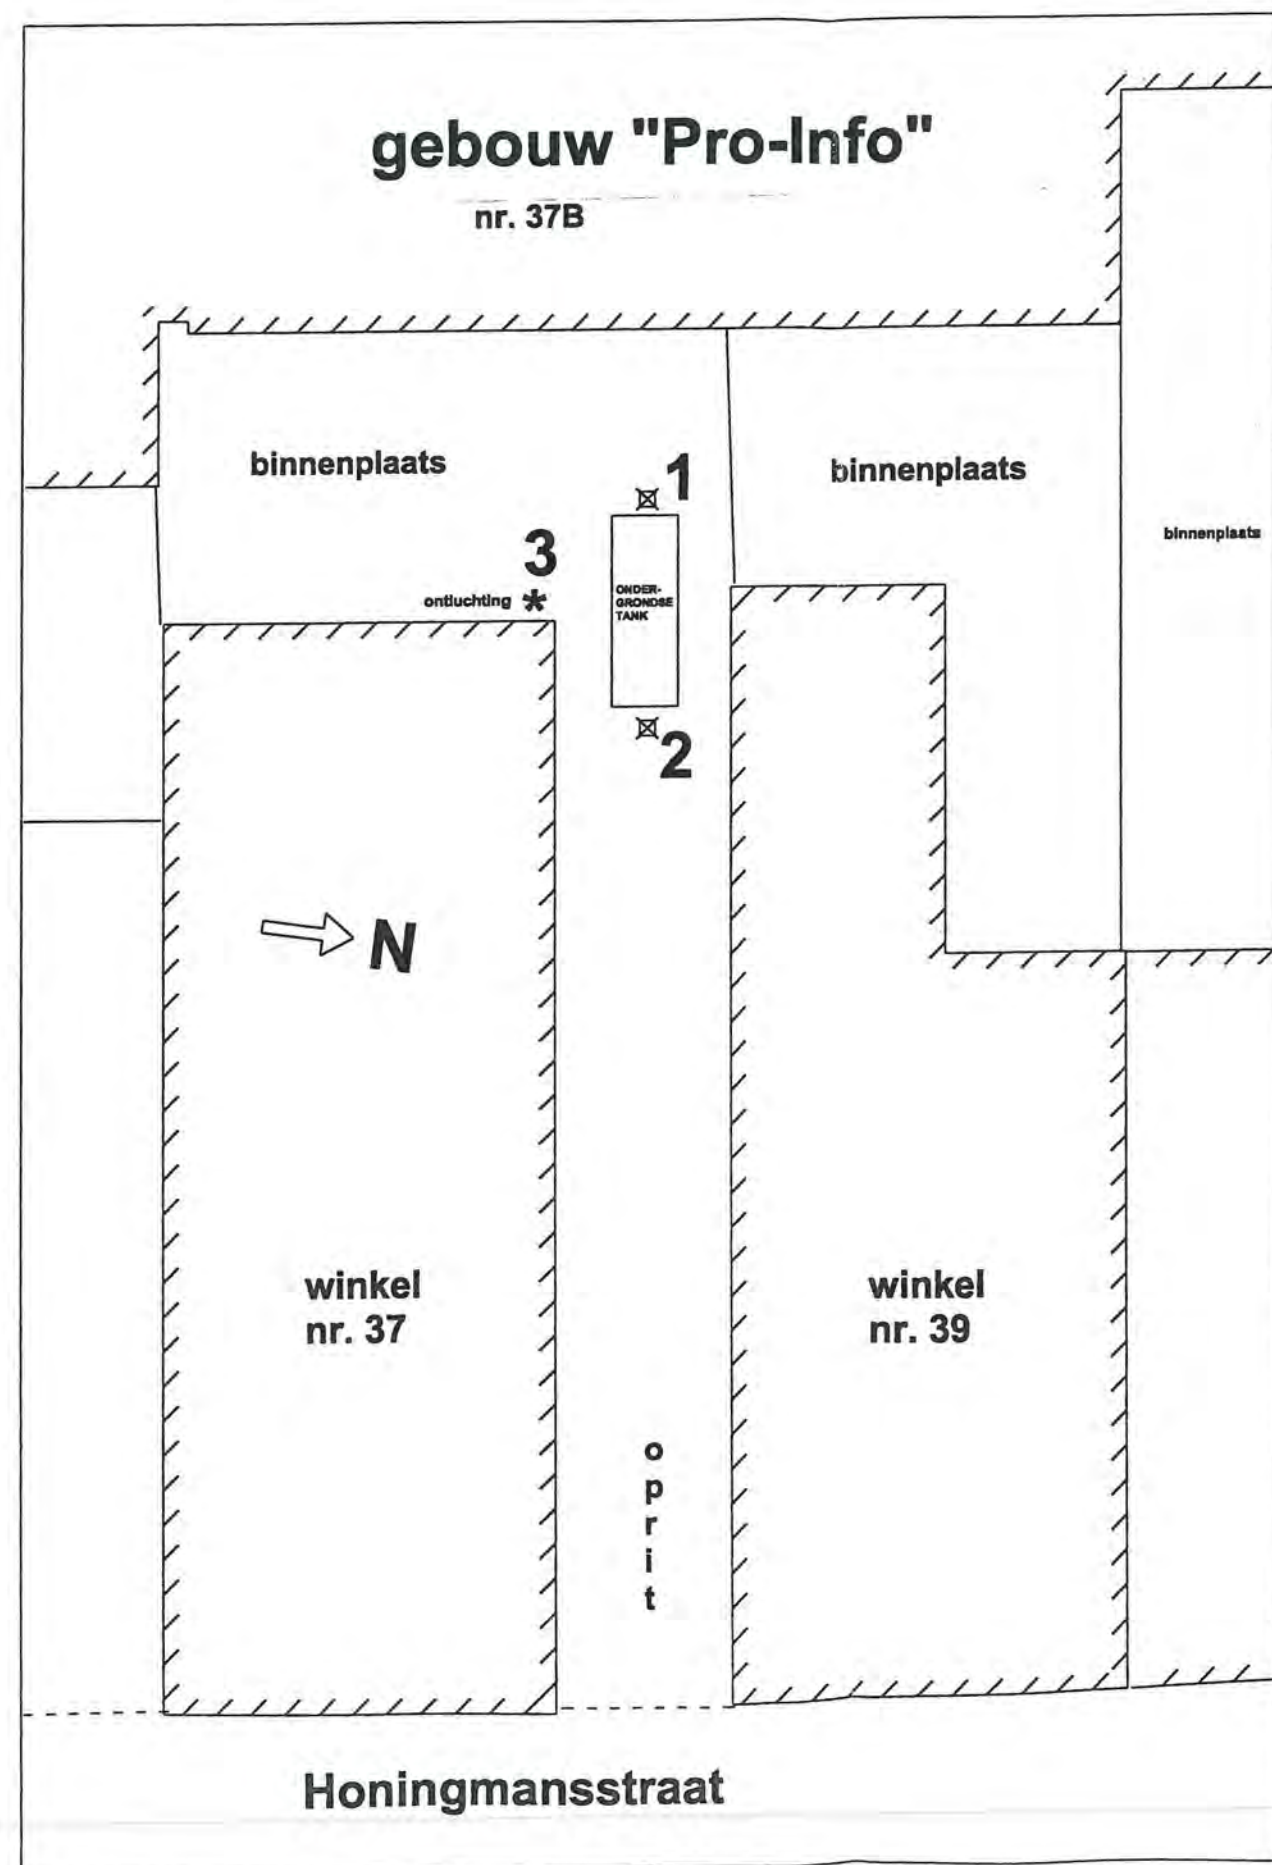
# figuur 2

Onderzoekslocatie met  
ligging boorpunten

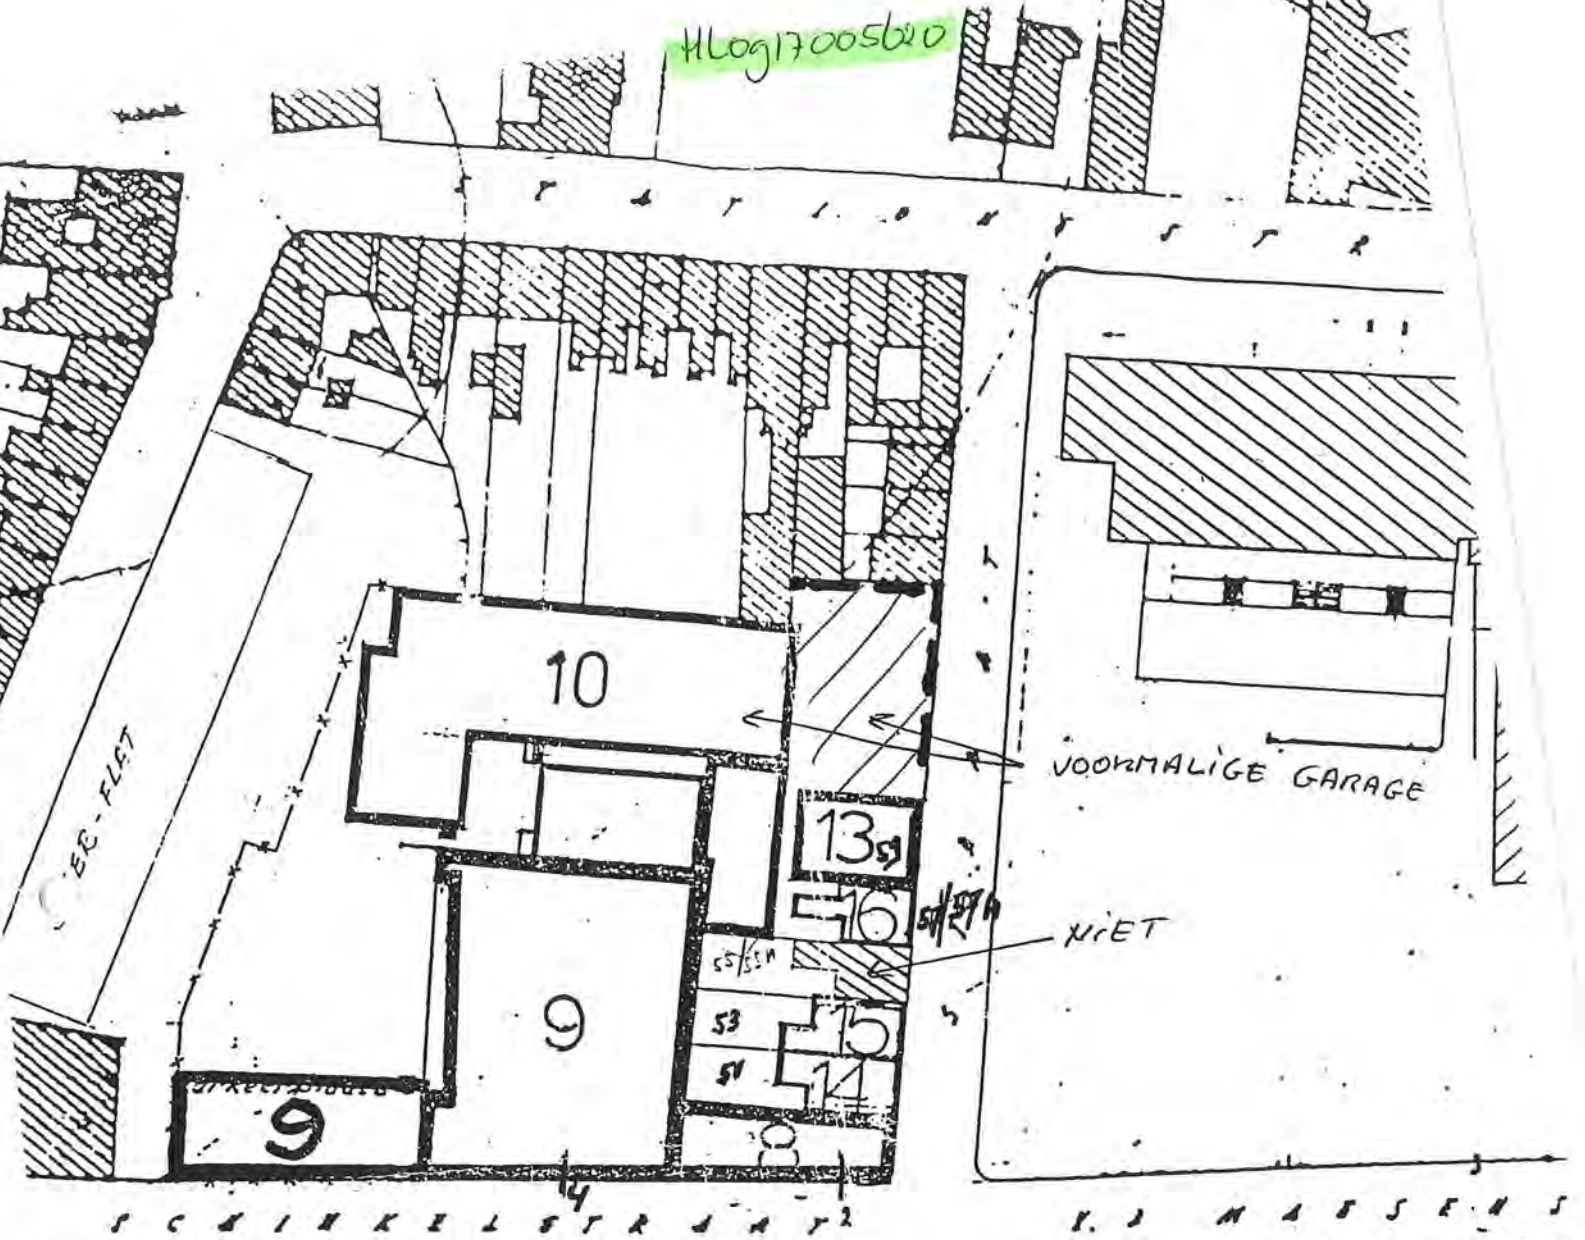
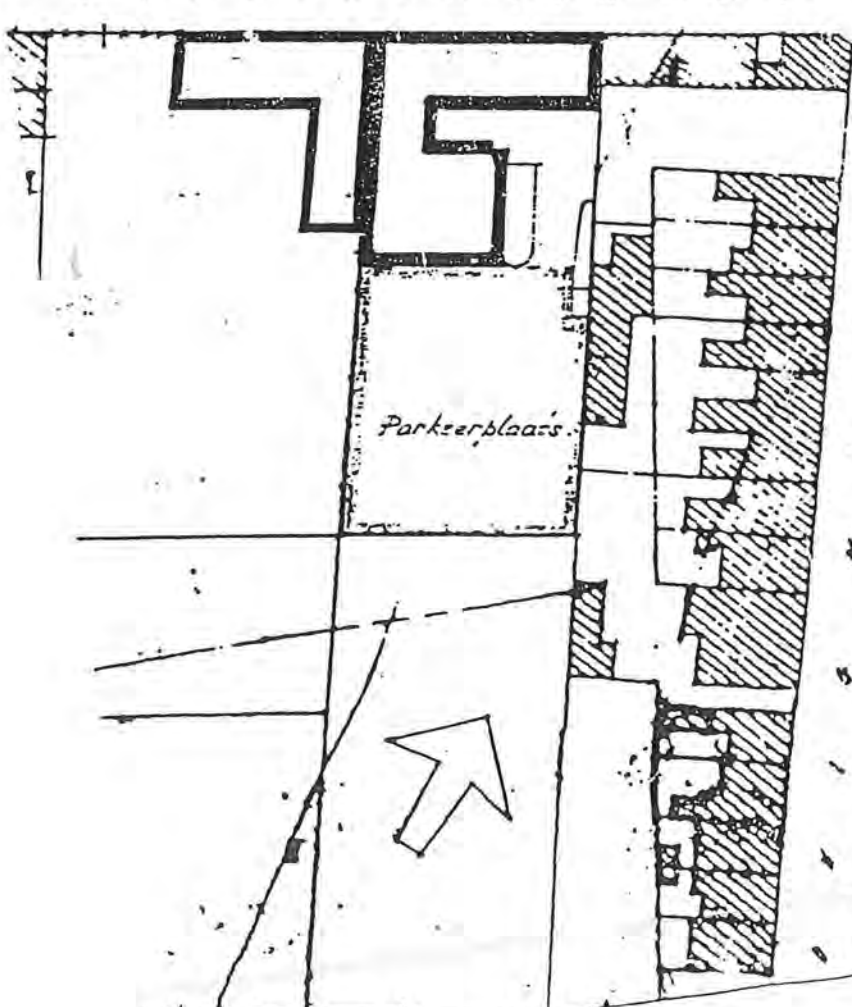
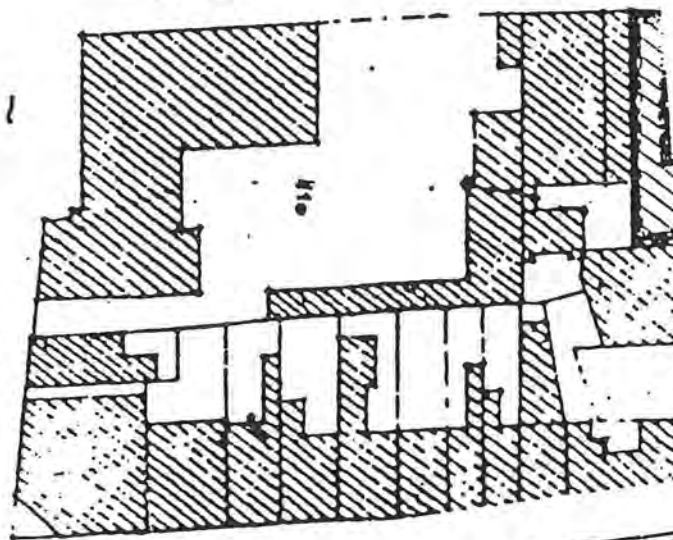
| SITUATIE NR.: | MM-1393 |

voormalige  
aftappomp2 voormalig ondergrondse  
6000 liter tanksvoormalige  
ontluchtingvoormalige bovengrondse  
2000 liter tank

2 ondergrondse  
10 000 liter dieseltanks

voormalige bovengrondse  
3000 liter tankvoormalige  
ontluchting

Verkennd milieuonderzoek hoek Honigman-  
straat en de Schinkelstraat te Heerlen.

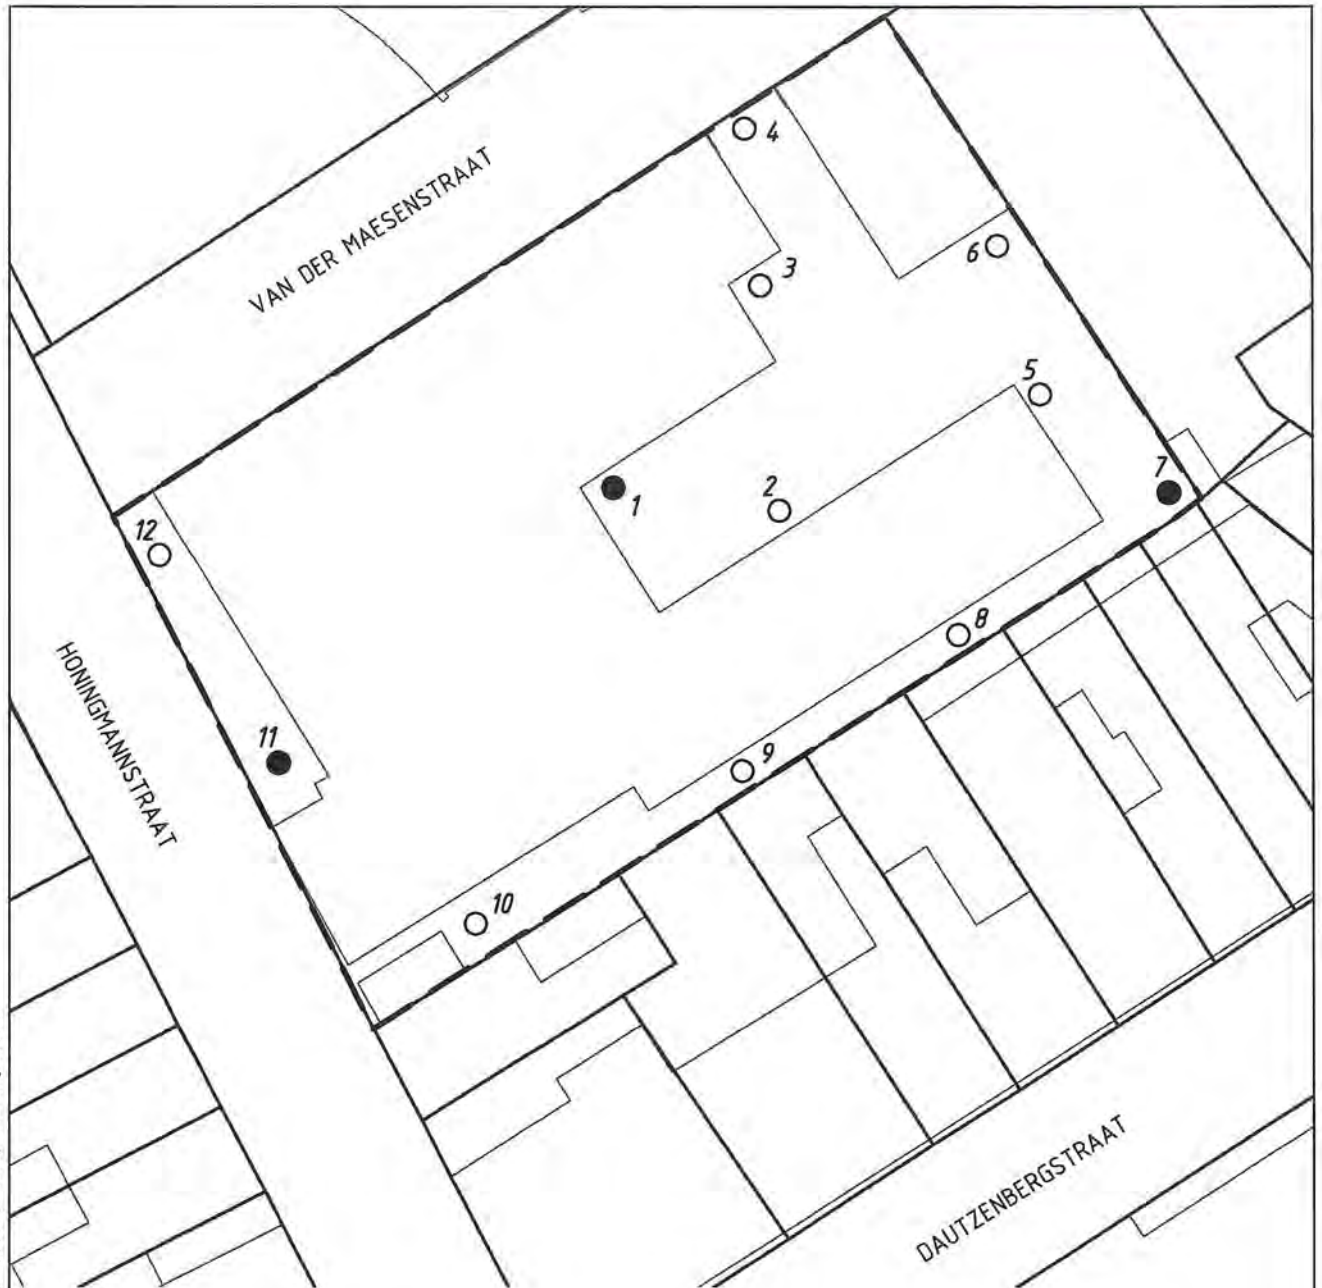
HL 09170 1456.3

- boring tot 0.5m-mv
- boring tot grondwaterstand
- ⊙ peilbuis
- onderzoekslocatie

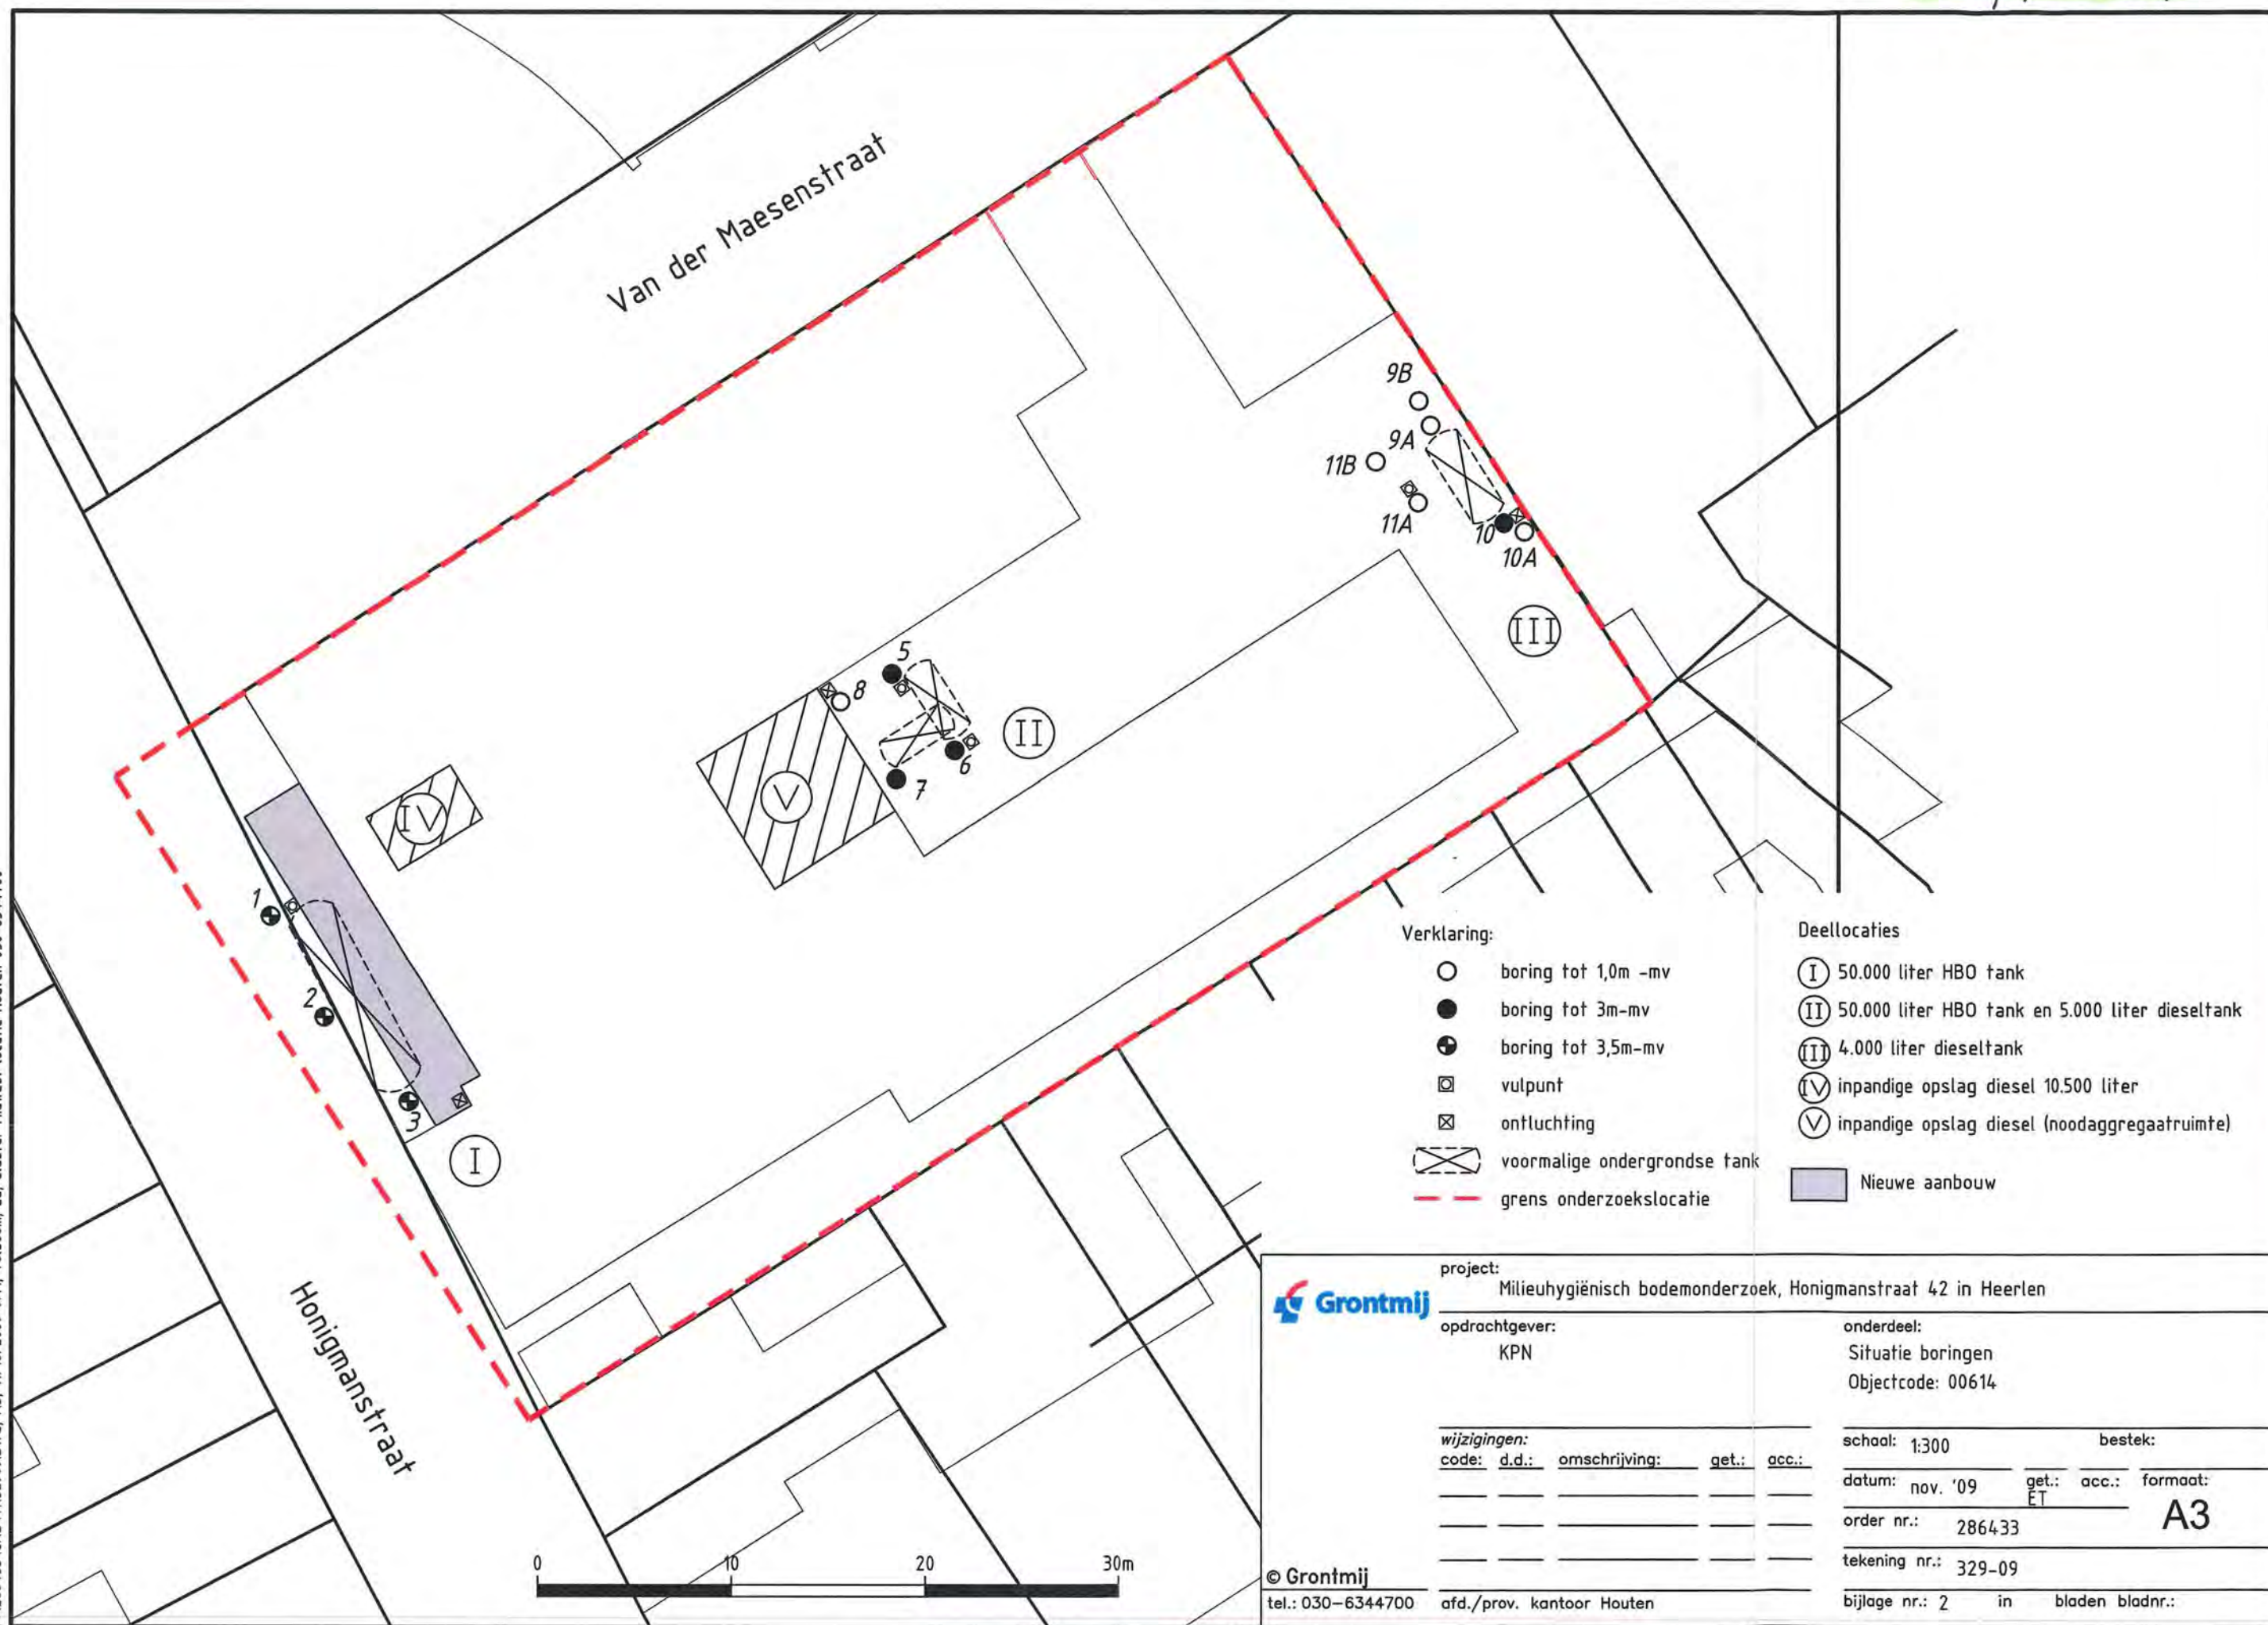
order nr.: 222761

- boring tot 1,0m -mv
- boring tot 3m-mv
- ⊙ boring tot 3,5m-mv
- ⊠ vulpunt
- ⊞ ontfluchting
- ⊞ voormalige ondergrondse tank
- grens onderzoekslocatie

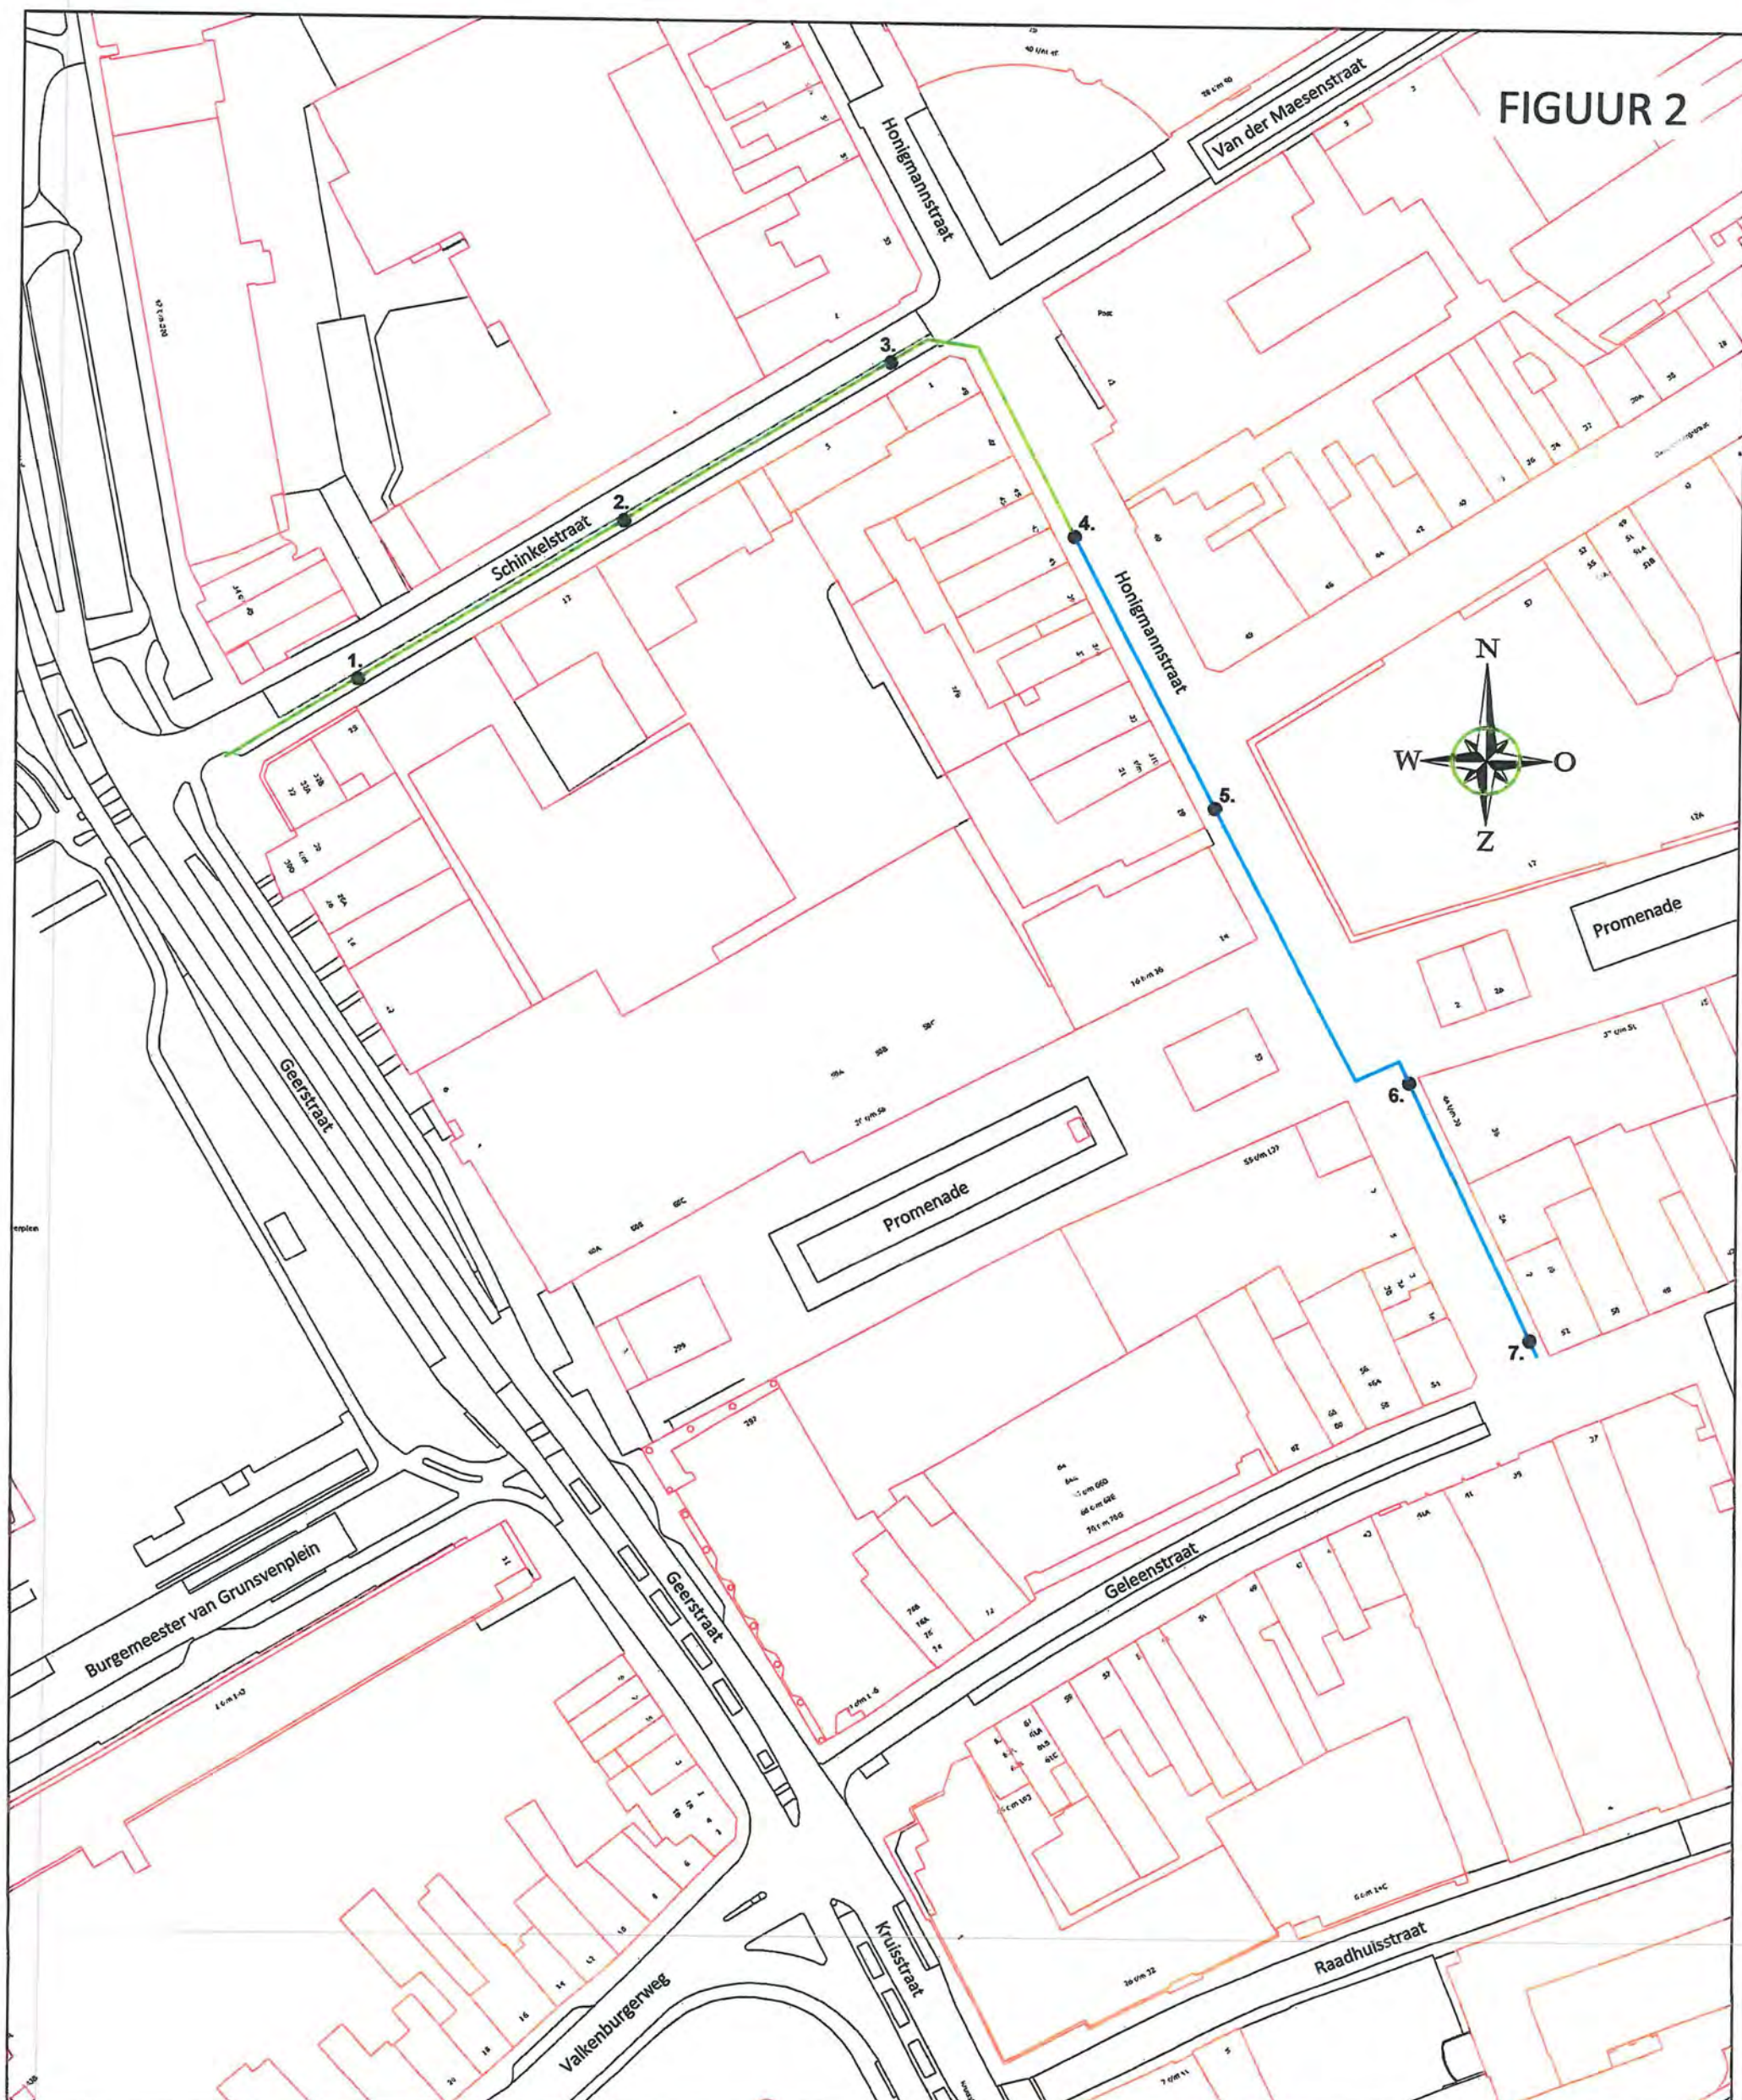
FIGUUR 2

- onderzoekslocatie  
geen specifieke veiligheidsklasse
- onderzoekslocatie  
basis veiligheidsklasse
- 1. boorpunt 0,0 - 1,0/2,0 m-mv  
incl. proefgat asbest
- bebouwing
