# Verkennd bodemonderzoek Schinkelkwartier Zuid

Omsloten door de Schinkelstraat - Honingmannstraat - Promenade - Geerstraat

Locatiecode: HL091704885

MA150152.133.R01.V1.0

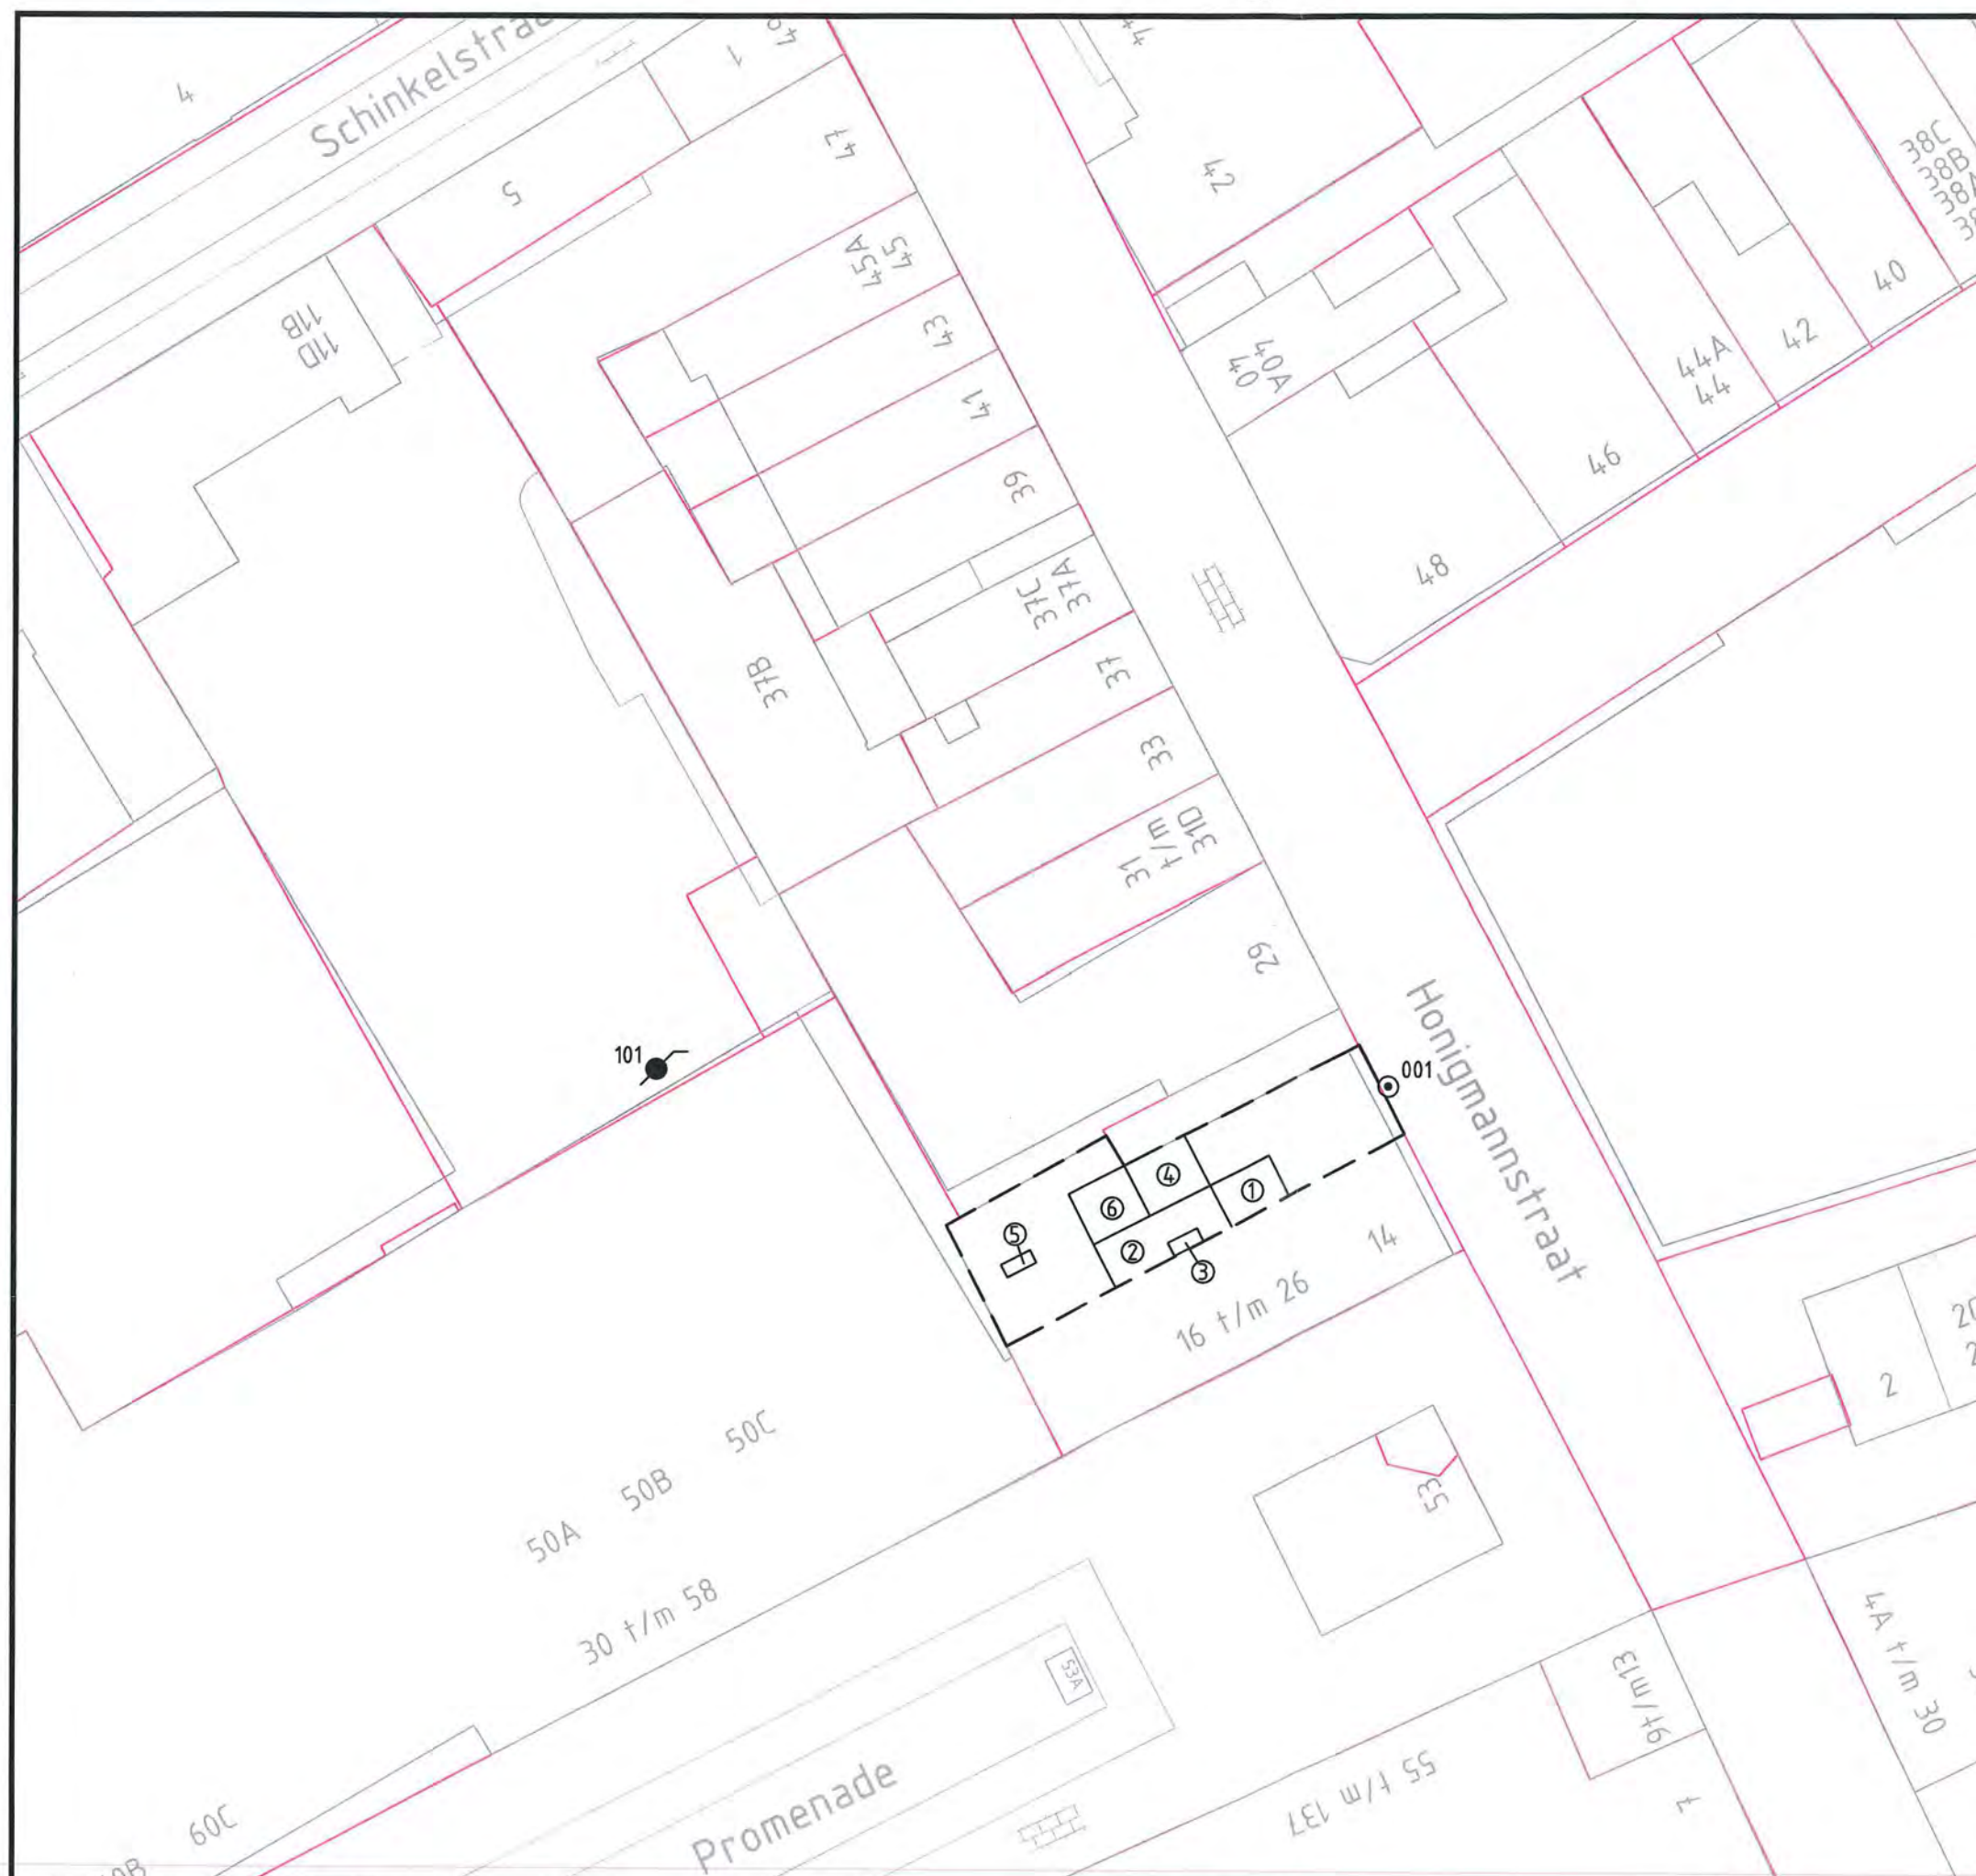
Ht 0917 00706.5

- — — Locatie
- ① Natwaserij
- ② Chemische wasserij
- ③ Chemische wasmachines
- ④ Perskamer
- ⑤ Opslag white spirit (600l)
- ⑥ Chemicaliënopslag
- 001 Boring IO 2010
- 101 Peilbuis met nummer aanvullend onderzoek

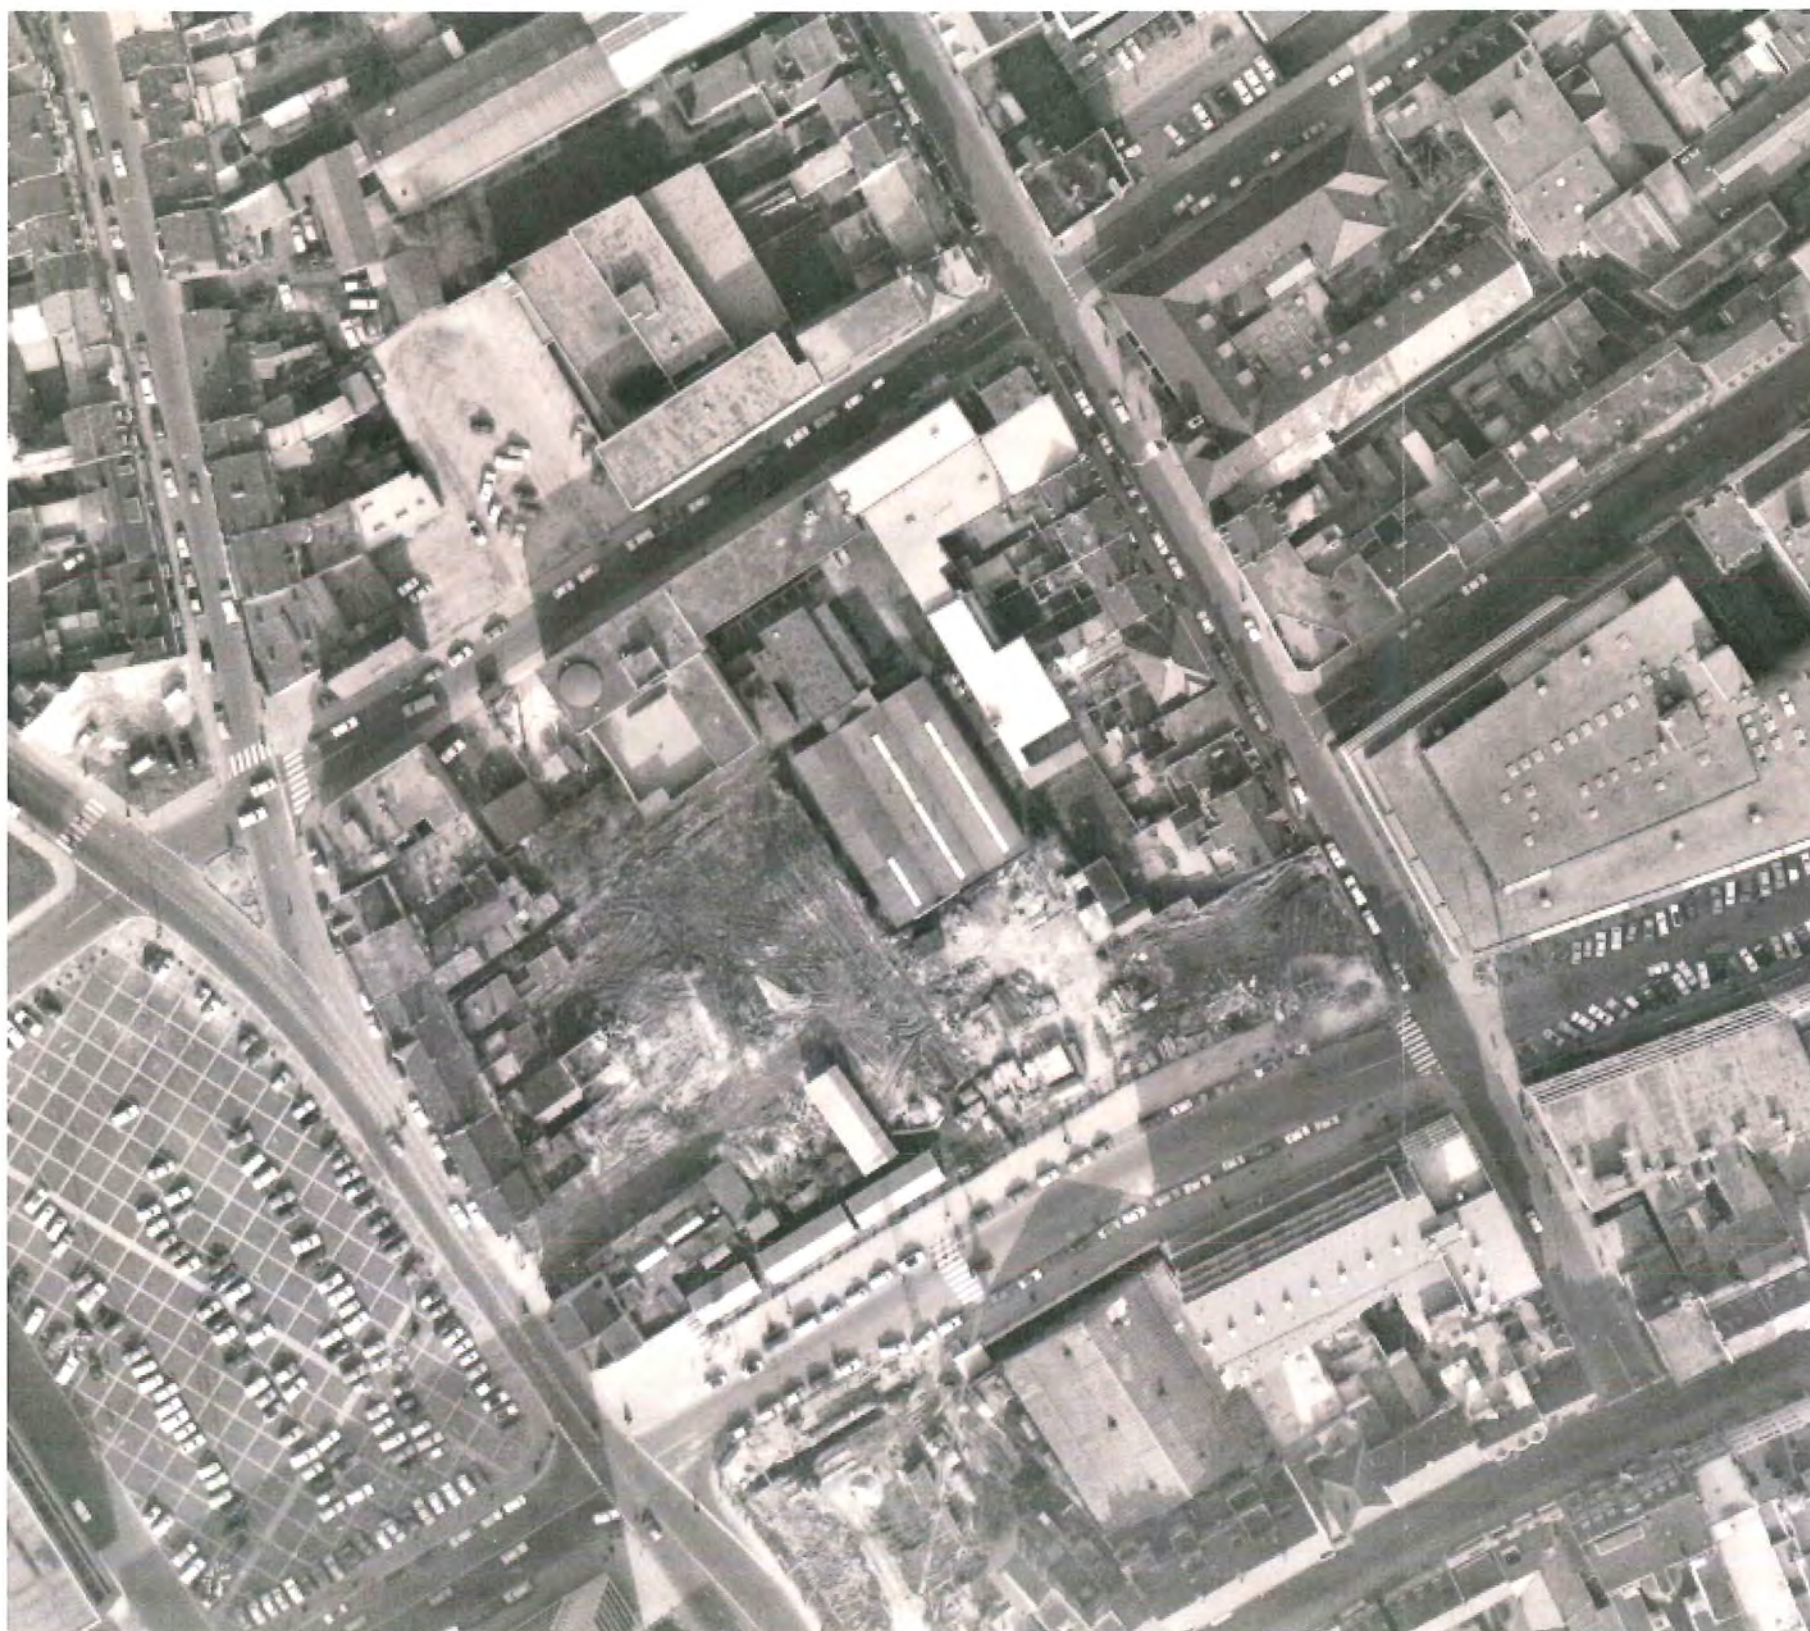
- Op de luchtfoto van 1967 is te zien dat de locatie al deels bebouwd is en dat de Schinkelstraat, Geerstraat, Promenade en de Honingmannstraat ook al gerealiseerd zijn. De luchtfoto van 1975 laat zien dat er sloopwerkzaamheden hebben plaatsgevonden en dat er bebouwing is bijgekomen. Het gebied waar de sloop heeft plaatsgevonden dient nu als parkeerterrein. Uit de luchtfoto van 1983 blijkt dat nu ook de bebouwing langs de Promenade is gerealiseerd en dat het parkeerterrein achter de Geerstraat c.q. Schinkelstraat is uitgebreid. De luchtfoto van 1990 laat zien dat een deel van het parkeerterrein aan de achterzijde van de Geerstraat/Schinkelstraat nu bebouwd is. Na 1990 hebben op en rond de locatie geen noemenswaardige veranderingen meer plaatsgevonden;

Luchtfoto 1967.

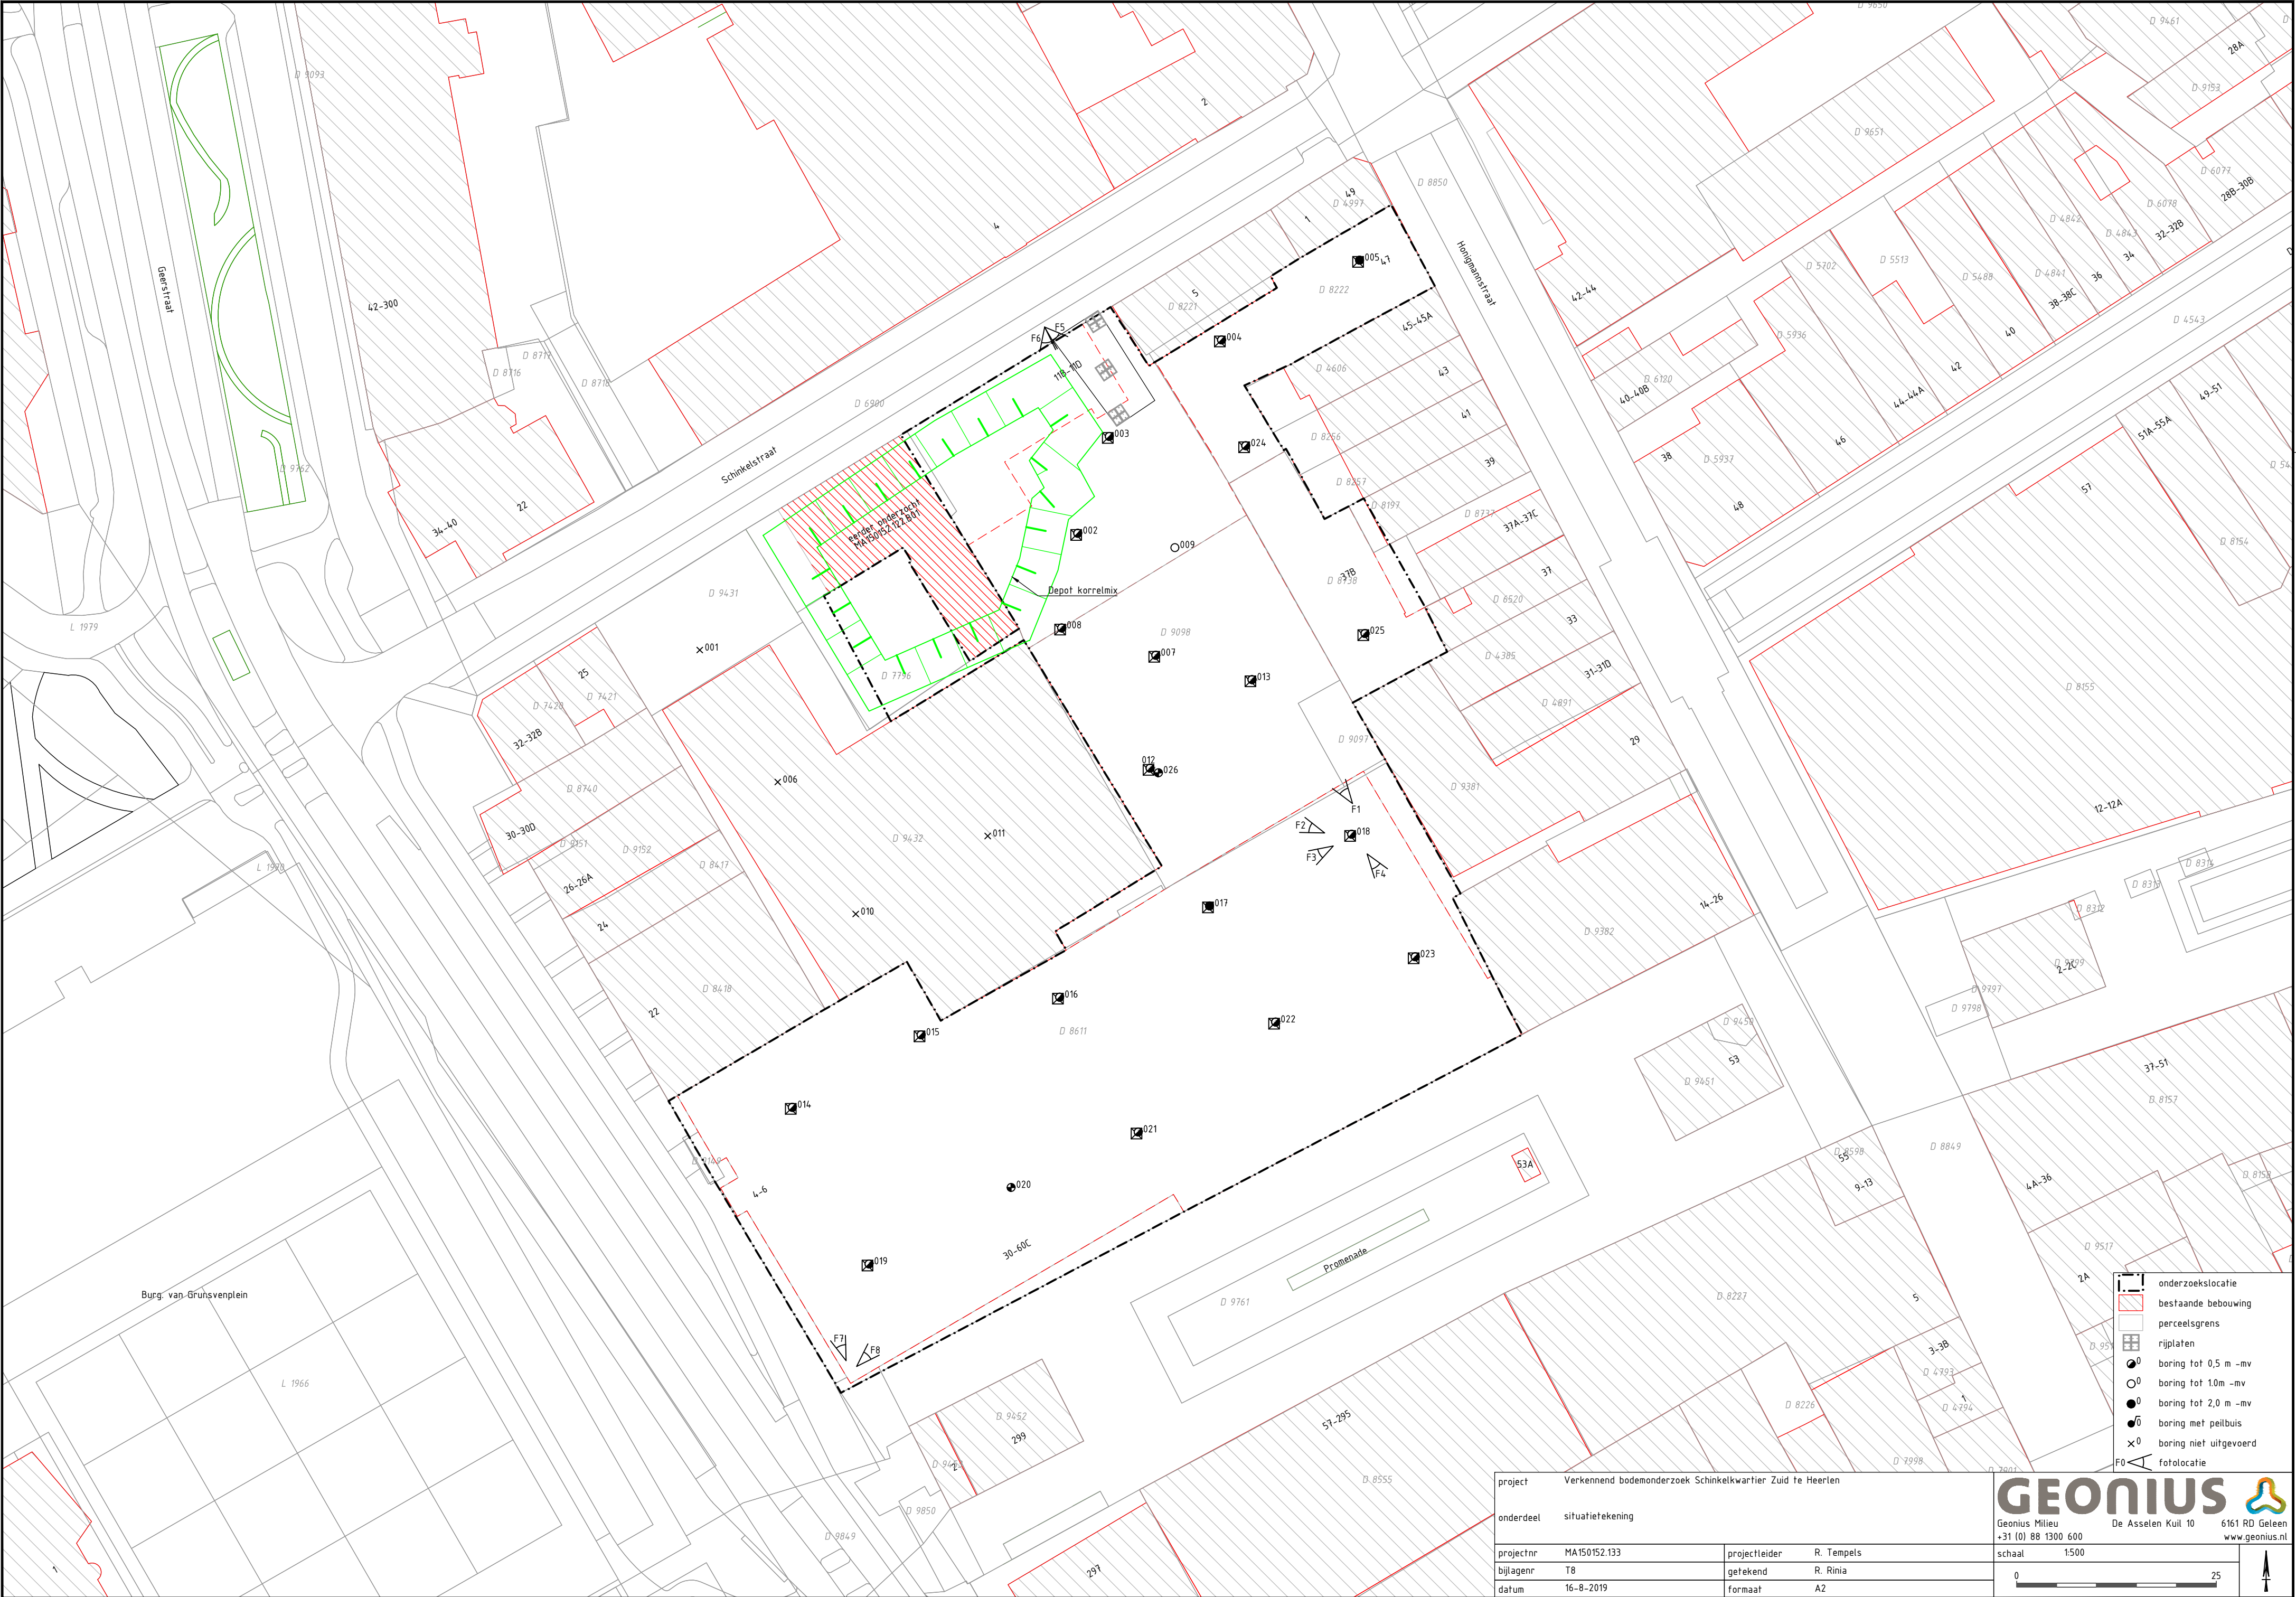
## Bijlage 8 Situatietekening

- onderzoeklocatie
- bestaande bebouwing
- perceelsgrens
- rijplaten
- boring tot 0,5 m -mv
- boring tot 1,0 m -mv
- boring tot 2,0 m -mv
- boring met peilbuis
- boring niet uitgevoerd
- fotolocatie
