# Historisch bodemonderzoek

## Fietsverbinding en watermaatregelen Heuveland-Parkstad

Rapportnummer: E186610.002/FPA

Datum: 29 januari 2019

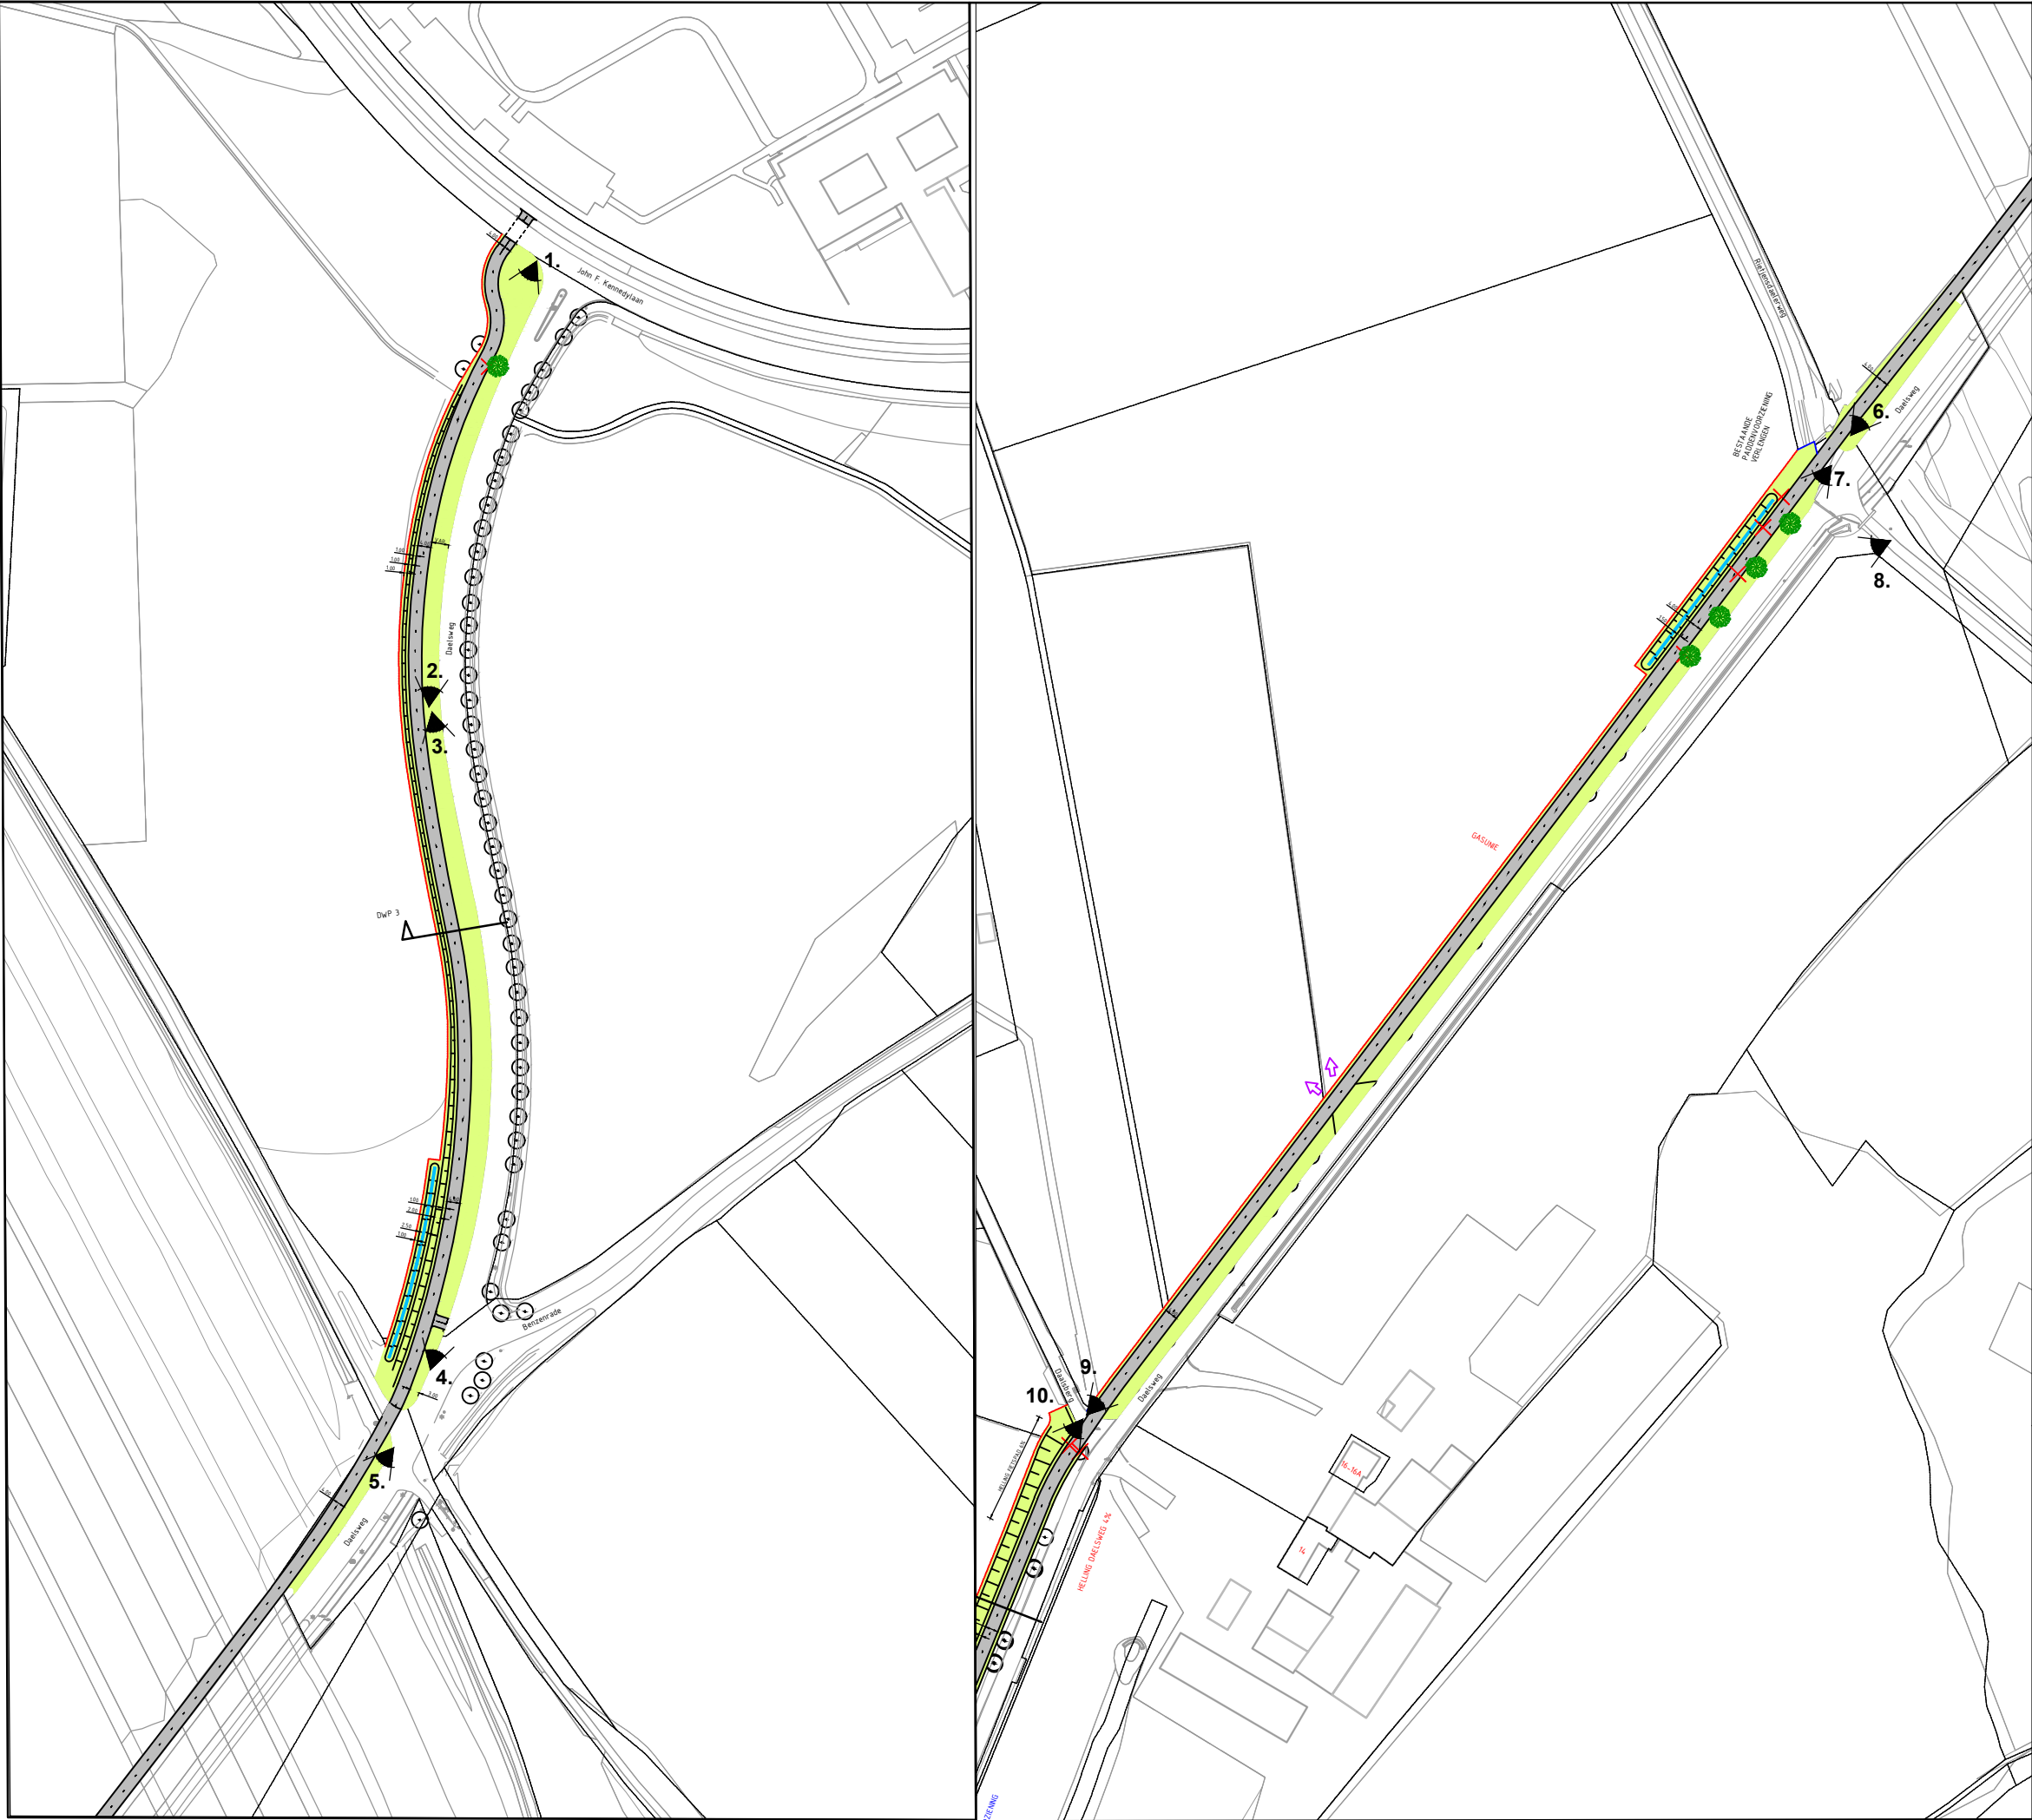
FIGUUR 2.1

Het fietspad wordt gerealiseerd over een lengte van circa 2 km en betreft momenteel voornamelijk de berm c.q. talud gelegen langs de Daelsweg (zie bijlage 1: foto-overzicht en figuur 2: onderzoekslocatie).

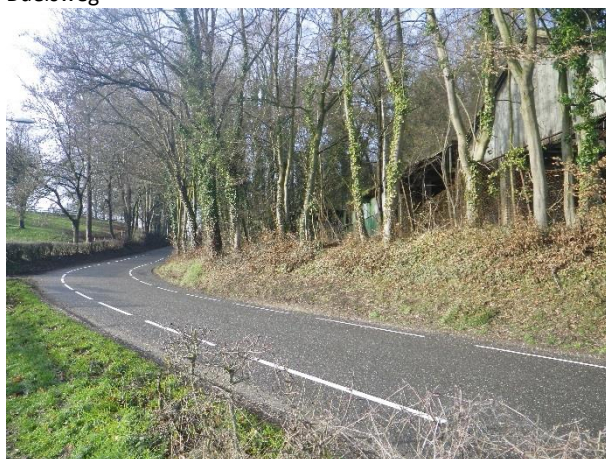
**Foto 12**  
Bedrijfsterrein Kurvers

Langs de Daelsweg is het voormalige bedrijfsterrein van de Gebr. Kurvers gelegen. Van dit terrein is bekend dat er sterke bodemverontreinigingen met minerale olie aanwezig zijn. Verder is er een grootschalige asbestverontreiniging aanwezig. Er is tevens sprake van voormalige stortplaatsen. In opdracht van de Gemeente Voerendaal wordt intussen een historisch bodemonderzoek uitgevoerd en een onderzoeksopzet bepaald voor deze locatie.
