### Selectiebesluit archeologische waarden Bestemmingsplan Heilust

**ArcheoPro Archeologisch rapport  
nr. 12076**

**Heilust  
Gemeente Kerkrade  
Inventariserend Veldonderzoek (IVO-O);  
Verkennend booronderzoek**

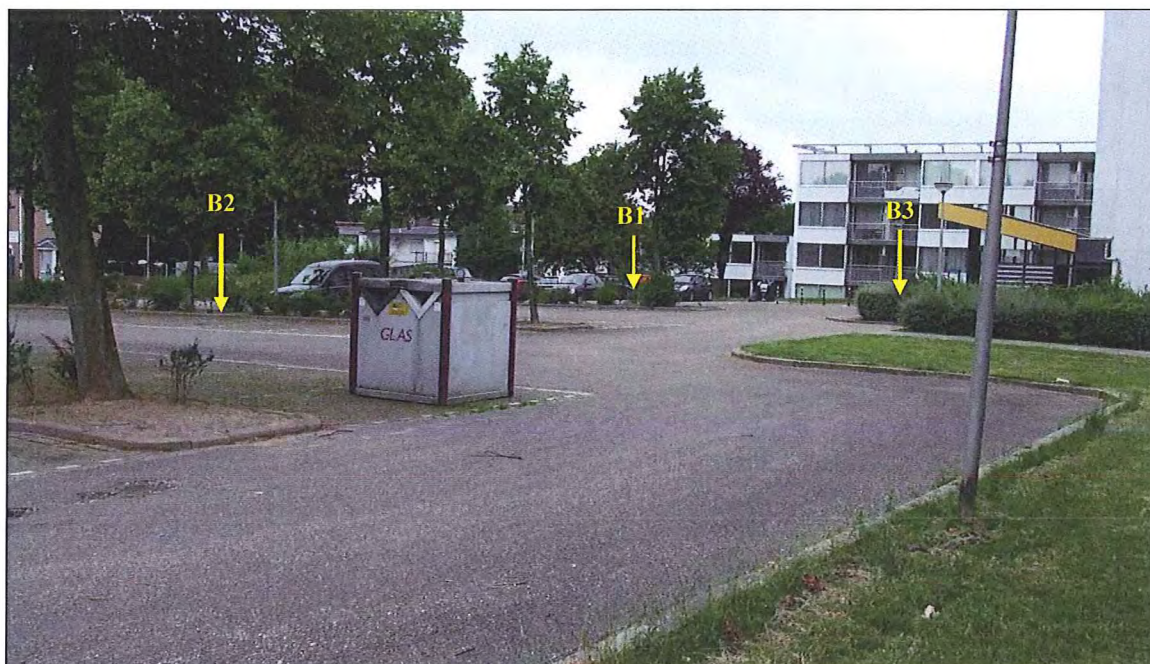
*Figuur 4: Deelgebied A gezien vanaf boorpunt 4 in noordwestelijke richting*

Deelgebied A bestaat uit een parkeerterrein en enkele groenzones naast een woonflat (zie figuren 4 en 5). Binnen deelgebied A zijn vier boringen verricht (boringen 1 t/m 4). Vanwege de nog bestaande bebouwing is boring 3 enigszins in westelijke richting verplaatst. Uit de boorprofielen blijkt dat binnen dit deelgebied omvangrijke bodemverstoringen en opgebrachte lagen puin en puinhoudende grond voorkomen. Met name in de boringen 1 en 3 zijn recent opgebracht lagen puinhoudende lössleem met een dikte van 110 tot 120 cm aangetroffen. In boring 1 is onder het ophogingspakket een oude A-horizont (Apb) aangetroffen. Deze markeert het oude maaiveldniveau maar heeft zich in een circa 1 meter dik colluviumpakket ontwikkeld. Op de overgang van het colluvium (secundaire löss) naar de eolische (primaire) löss is hier geen oude bodem (brikgrond) aangetroffen, waarschijnlijk als gevolg van bodemerosie. Boring 2 is op 30 cm –mv gestuit op een puinlaag. Bij boring 4 is de bodem tot een diepte van circa 60 cm verstoord (Ap). Onder deze verstoorde laag is een colluviale afzetting van circa 1 meter aangetroffen die direct op de C-lössleem ligt; een oorspronkelijke bodem (brikgrond) ontbreekt hier eveneens volledig. De oorzaak van deze verstoringen en ophogingen zijn naar verwachting de uitgevoerde terreinregalisaties rondom het flatgebouw.

Op basis van bovenstaande waarnemingen kan worden geconcludeerd dat de bodem binnen deelgebied A sterk is verstoord c.q. is opgehoogd. Onder deze ophoging of verstoring ligt een pakket colluvium maar in of onder dit colluviumpakket komen geen oude intacte bodems meer voor. De trefkans met betrekking tot (behoudenswaardige) archeologische resten is derhalve laag.

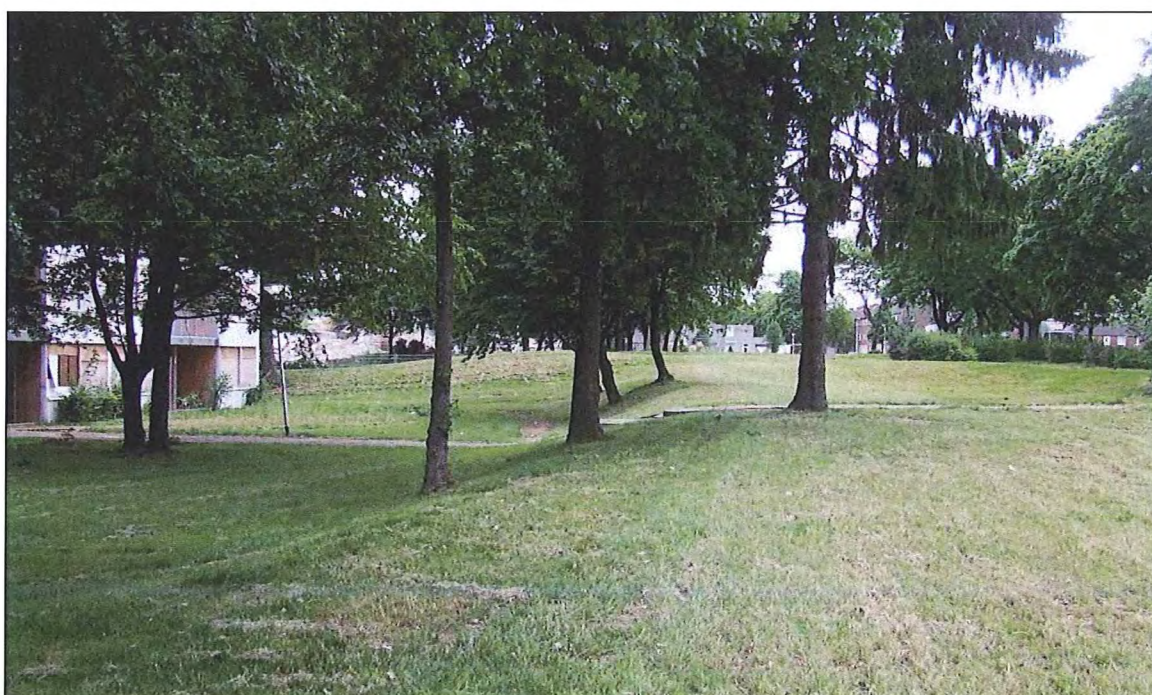
*Figuur 5: Zuidoostelijke hoek van deelgebied A gezien vanaf boorpunt 4 in oostelijke richting met de terrasvormige terreinegalisaties zoals deze rondom de woonflat zijn uitgevoerd.*

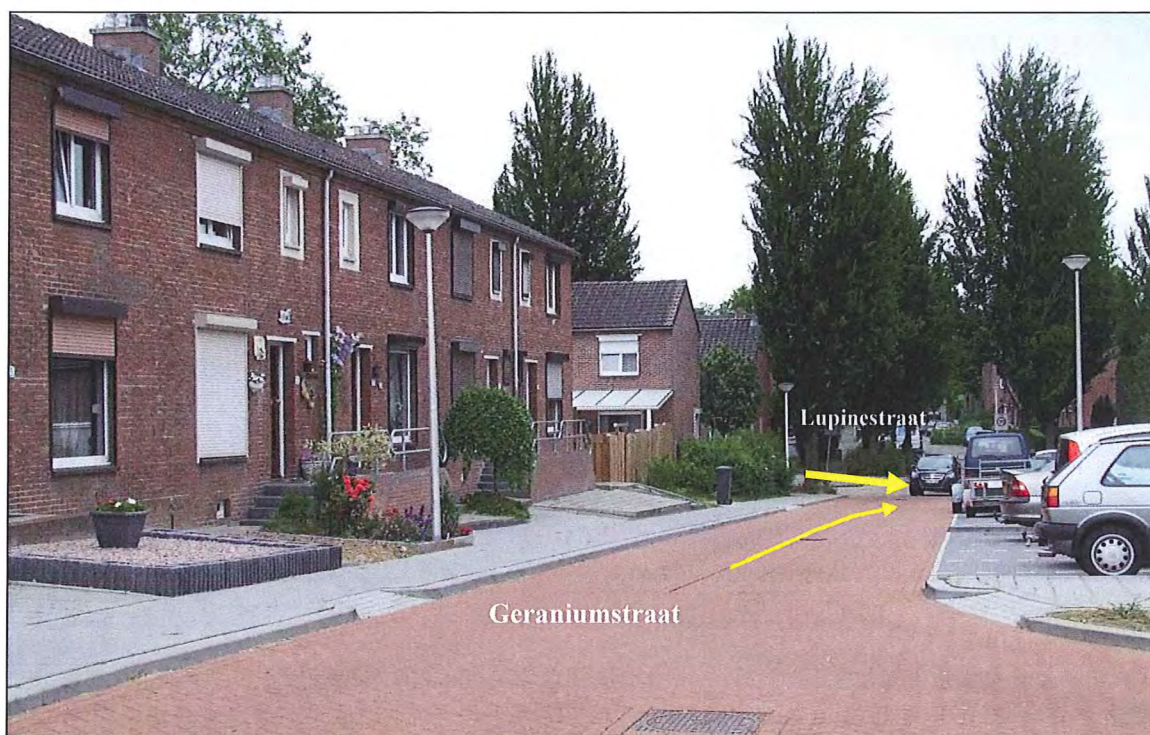
*Figuur 9: De woningen langs de Geraniumstraat (zicht in noordelijke richting). Deelgebied G, dat achter deze woningen ligt, helt zwak af richting het voormalige droogdal ter plaatse van de Lupinestraat. De gele pijlen markeren de hellingen. Door de aanleg van de wijk zal het oorspronkelijke reliëf zijn afgezwakt. Zicht in noordelijke richting.*

Uit de boorresultaten blijkt dat de bodem binnen deelgebied G vrijwel intact is. In alle drie de boringen zijn brikgronden aangetroffen. In boring 28 is direct onder de geroerde Ap-horizont een volledig intacte brikgrond aangetroffen met een E-horizont van 20 cm en een Bt-horizont van 60 cm. In boring 27 is dezelfde brikgrond aangetroffen maar is de top van de Bt-horizont zwak geroerd. In boring 26 is top van de Bt-horizont eveneens zwak geroerd en is de oorspronkelijke bodem afgedekt met zo'n 80 cm opgebrachte leemgrond. Op deze wijze heeft men het oorspronkelijk enigszins richting het droogdal ter plaatse van de Lupinestraat hellend terrein geëgaliseerd (zie figuur 9).

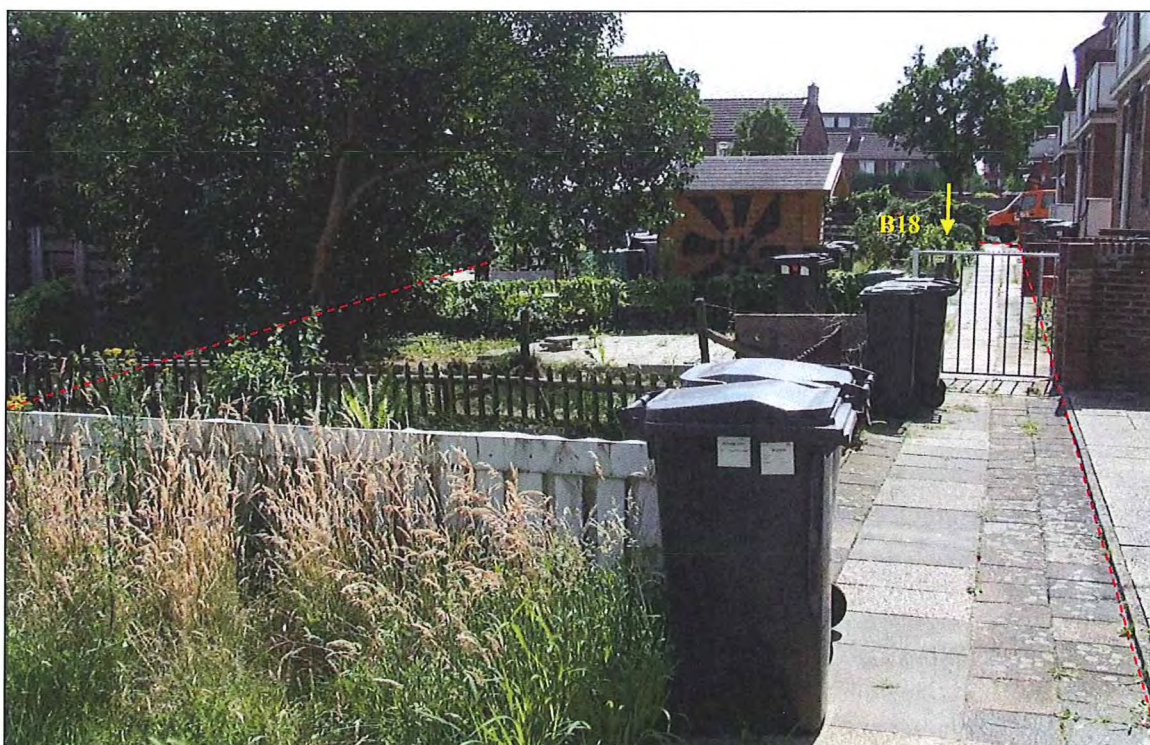
*Figuur 10: Westelijke deel van deelgebied H (rood omlijnd) met de tuinen behorend bij de etagewoningen langs de Gladiolenstraat (rechts). Zicht vanaf boring 19 in westelijke richting.*

Ter plaatse van deelgebied H (zie figuren 10 en 11) zijn vier boringen verricht (boringen 18 t/m 21). Het westelijke deel van dit deelgebied bestaat uit tuinen die behoren bij de etagewoningen langs de Gladiolenstraat (zie figuur 10). Het oostelijke deel ligt momenteel braak (zie figuur 11). Recentelijk zijn hier soortgelijke etagewoningen met achterliggende tuinen gesloopt.

De boringen tonen aan dat de bodem binnen het centrale en oostelijke deel van deze deellocatie (boringen 19 t/m 21) nog intact is. Hier zijn (berg)brikgronden met een 60 cm dikke Bt-horizont aangetroffen. Alleen ter plaatse van boring 18 op het westelijke deel is de bodem tot zo'n 90 cm –mv verstoord (Ap-horizont) en ontbreken restanten van een
