**BESTEMMINGSPLAN
LANDGOEDERENZÔNE**

Inventarisatie

Bestemmingsplan Landgoederenzone

September 2015

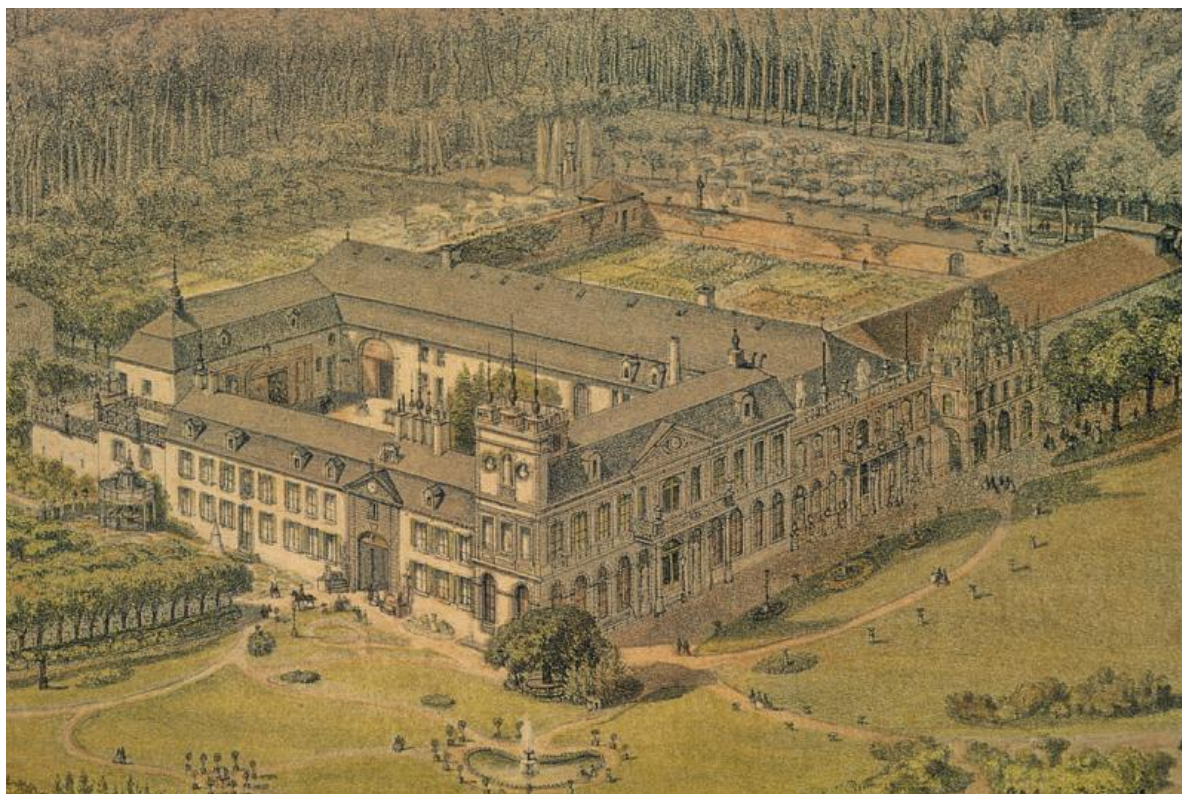
Landgoed Vaeshartelt Lithografische voorstelling uit het Album van P. Regout 1865

De buitenplaats Vaeshartelt: Weert 9 (monumentnummer 326357) is vernoemd naar (Ser)vaes van Hartelt die eind 14de eeuw ter plaatse een versterkte boerenhoeve bezat. Het landgoed heeft een L-vormige kern en de verschillende vleugels zijn gedekt met mansardedaken. De oostvleugel kwam in 1739 tot stand voor Rudolf Sturler en werd eind 18de eeuw verbouwd en vergroot. De in empire-stijl uitgevoerde noordvleugel werd in 1805 toegevoegd in opdracht van J.P. Nolens. Bij de wijzigingen aan het huis na aankoop door koning Willem II in 1841 kwam de hardstenen poort van de oostvleugel tot stand en kreeg de noordvleugel rondboogvensters op de begane grond. In 1851 kocht Petrus Regout het pand. Hij liet in 1865 aan de noordvleugel een gietijzeren serre met balkon toevoegen en een bouwdeel met rooksalon. In opdracht van J.H.G. Regout kreeg de poort van de oostvleugel in 1890 een gecementeerde vierkante koepeltoren met klokkentorentje naar ontwerp van de Brusselse architect Baer. De oostvleugel bevat zowel laat-18de- als 19de-eeuwse interieuronderdelen. In de noordvleugel bevinden zich verschillende in empire-stijl uitgevoerde vertrekken (1805, deels gewijzigd in 1865), met als meest opmerkelijke de ronde tuinzaal (Ronde), De rooksalon (Fumoir) uit 1865 is gedecoreerd met landschapsschilderingen op linnen, onder andere van J. Lefevre.

Het landhuis vormt tegenwoordig met enkele oude en nieuwe gebouwen een rechthoekig complex om een grote binnenplaats. Aan de zuidzijde staan een wit geschilderd L-vormig koetshuis, vermoedelijk uit 1739 maar diverse keren gewijzigd, een eenvoudige poort en een tuinmuur met daartegen vijf in 1906 gebouwde garages. In 1994 is het complex gerestaureerd en verbouwd voor de vestiging van een hotel annex conferentieoord. Aan de westzijde van de binnenplaats is een nieuwbouwvleugel met conferentieruimten en restaurant tot stand gekomen, met dwars daarop een grote hotelvleugel. In het moderne verbindingslid tussen landhuis en nieuwbouw heeft men een laat-19de-eeuwse inrijpoort opgenomen. Ten zuiden van het hoofdcomplex ligt een in oorsprong 18de-eeuws boerderijcomplex.

De park- en tuinaanleg bevatten restanten van een 18de-eeuwse formele aanleg, zoals een door lanen gevormd carré en het lanenpatroon van een sterrenbos. Petrus Regout liet naar een ontwerp uit 1853 van de Belgische tuinarchitect J. Gindra ten noorden van het huis een landschapspark aanleggen, waarbij een bestaande vijver werd ingepast. Later werd die aanleg getransformeerd tot één groot 'theaterdecor' met fonteinen, beelden en kleine bouwwerken. Na de dood van Petrus Regout in 1878 is dit decor grotendeels ontmanteld. Er resteert onder meer een kunstmatige heuvel met ijskelder. Aan de oostzijde bevindt zich de uit circa 1865 daterende toegang met forse hekpijlers bekroond door natuurstenen vazen en leeuwen. Ernaast staat een eenlaags poortwoning (1906). Vaeshartelt werd het middelpunt van een complex van vijf door Petrus Regout en zijn familie gebouwde of verbouwde landhuizen (Vaeshartelt, Klein Vaeshartelt, Grande Suisse, Petite Suisse en Kruisdonk), onderling verbonden door lanen.

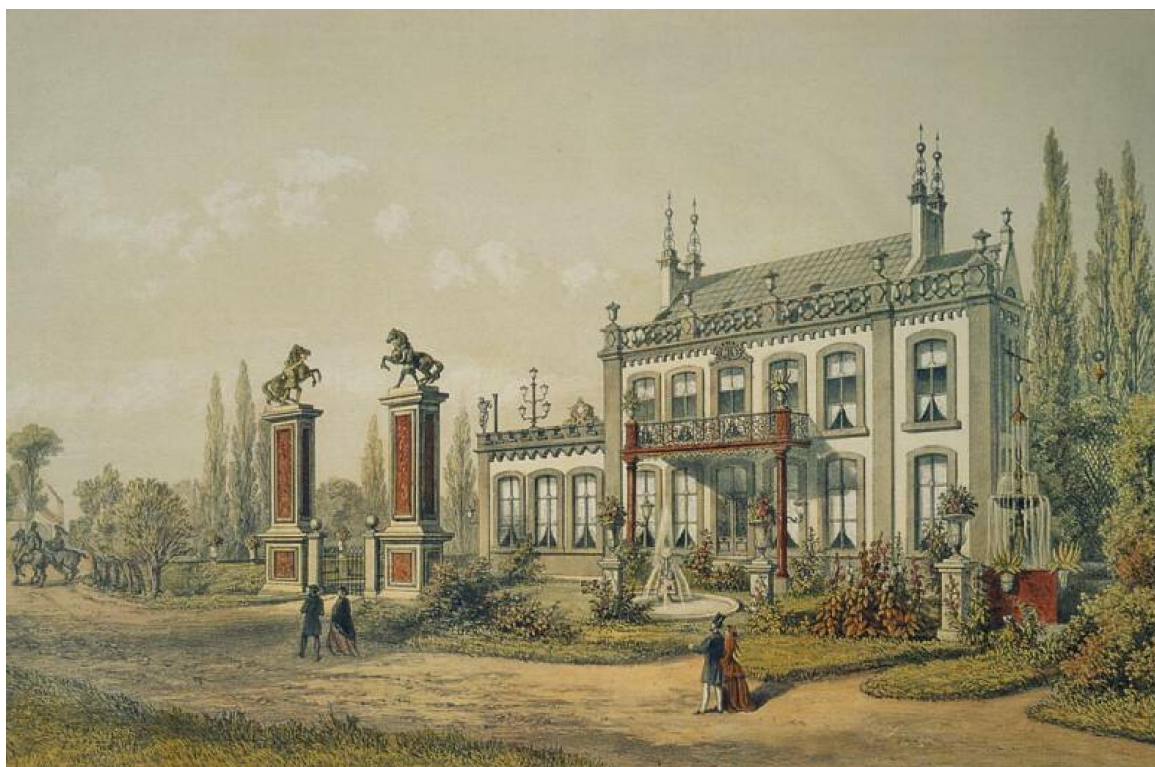
Klein Vaeshartelt Lithografische voorstelling uit het Album van P. Regout 1865

Klein Vaeshartelt: Weert 9 (Monumentnummer 506888) In 1861 kocht Petrus Regout de nabijgelegen eclectische villa *Klein Vaeshartelt* (Weert 18), gebouwd in 1857 voor papierfabrikant G.T. Schrammen naar ontwerp van W. Wickop. Hij liet de villa in 1863 uitbundig verfraaien, maar bij een verbouwing rond 1900 werd deze weer versoepeld en in 1907 uitgebreid. De huidige tuinaanleg in landschapstijl kwam begin 20ste eeuw tot stand in opdracht van de familie Lhoëst. Uit 1899 dateren de dienstwoningen Weert 20 en 22.

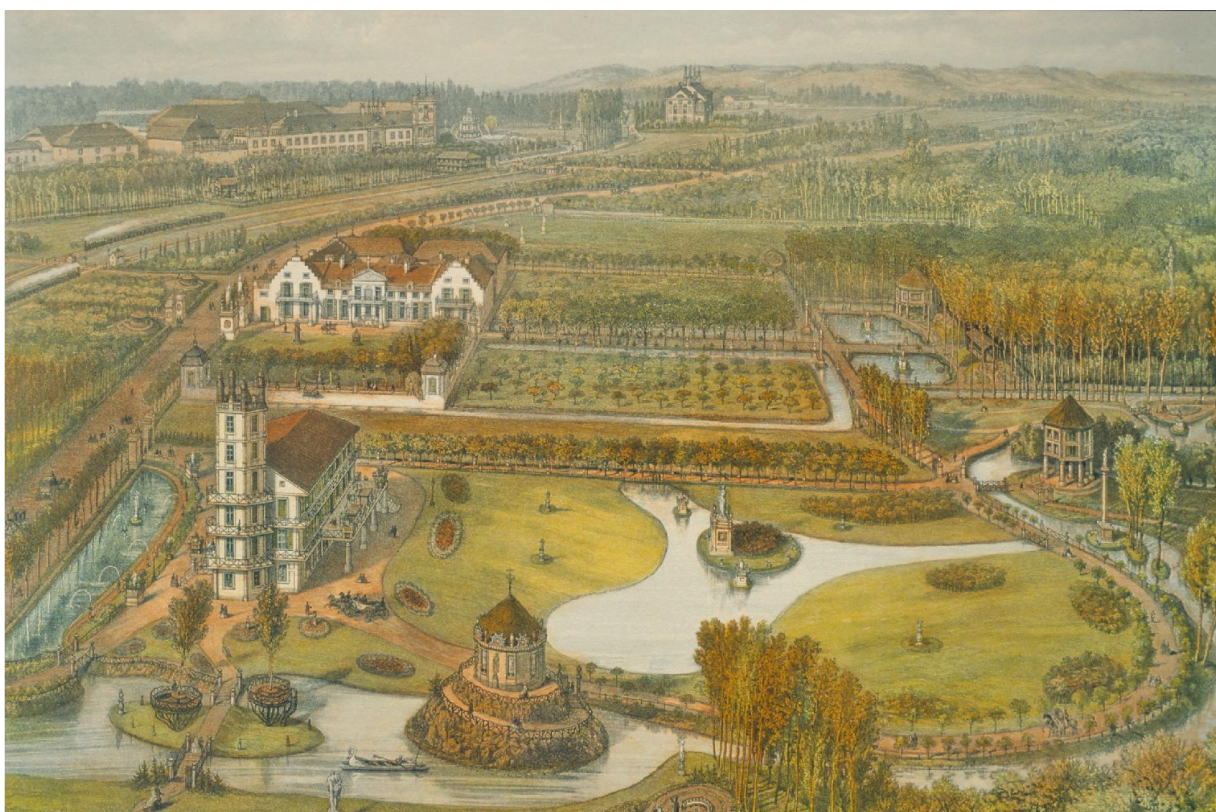
Landgoederen Grande en Petite Suisse voorstelling uit het Album van P. Regout 1865

Grande Suisse: Mariënwaard 35 (Monumentnummer 326352) De kern van het landhuis *De Kanjel* of *Grande Suisse* oorspronkelijk bekend als Mariënwaard, is de wit geschilderde classicistische zuidvleugel, die in 1736 werd gebouwd in opdracht van Jacques de Mewen. Na de aankoop in 1862 liet Petrus Regout in 1865-'66 een ingrijpende verbouwing en uitbreiding uitvoeren, waarbij enkele bestaande bouwdelen aan de straatzijde (westvleugel) werden samengevoegd achter een wit geschilderde gevel, die net als de zuidvleugel een middenrisaliet met beeldhouwd fronton kreeg. Deze westvleugel werd verbreed met twee neoclassicistische mergelstenen zijvleugels, beide voorzien van een slanke toren met ingesnoerde spits. Vanaf die tijd heette het landhuis 'La Grande Suisse'. De overige vleugels zijn in de 20ste eeuw verbouwd of gebouwd bij het gebruik van het complex als klooster. Ten zuiden van het huis ligt een grote ommuurde tuin met op de hoeken twee tuinhuisjes met ingezwenkt mansardedak (1736). Het ingangshek nabij het huis heeft zware mergelstenen paviljoens in neoclassicistische vormen (1866).

Petite Suisse Meerssenerweg 1 (Monumentnummer 506879) Naast het landgoed Grande Suisse ligt het landhuis *Petite Suisse*), nu bekend als Dr. Poelsoord. Het grote, wit gepleisterde, eclectische landhuis met toren kwam in 1880 tot stand voor A. Weustenraad-Regout naar ontwerp van W. Wickop. In de 20ste eeuw is het in gebruik genomen als herstellingsoord (Dr. Poelsoord).

Het achterterras is in 1950 vervangen door een serre. Het interieur van het in 1994 gerenoveerde gebouw bevat onder meer een in rijke neo-empire-vormen uitgevoerde centrale hal. Het naastgelegen koetshuis met koetsierswoningen, eveneens naar plannen van Wickop, is in 1994 versoberd. De laat-19de-eeuwse parkaanleg in landschapsstijl, met parkweide en slingervijvers, is ontworpen door J. Gindra. Er zijn drie ijzeren rondboogbruggen (circa 1900), waarvan een uitgevoerd als 'Zwitserse' brug met gecementeerde rotspartijen.

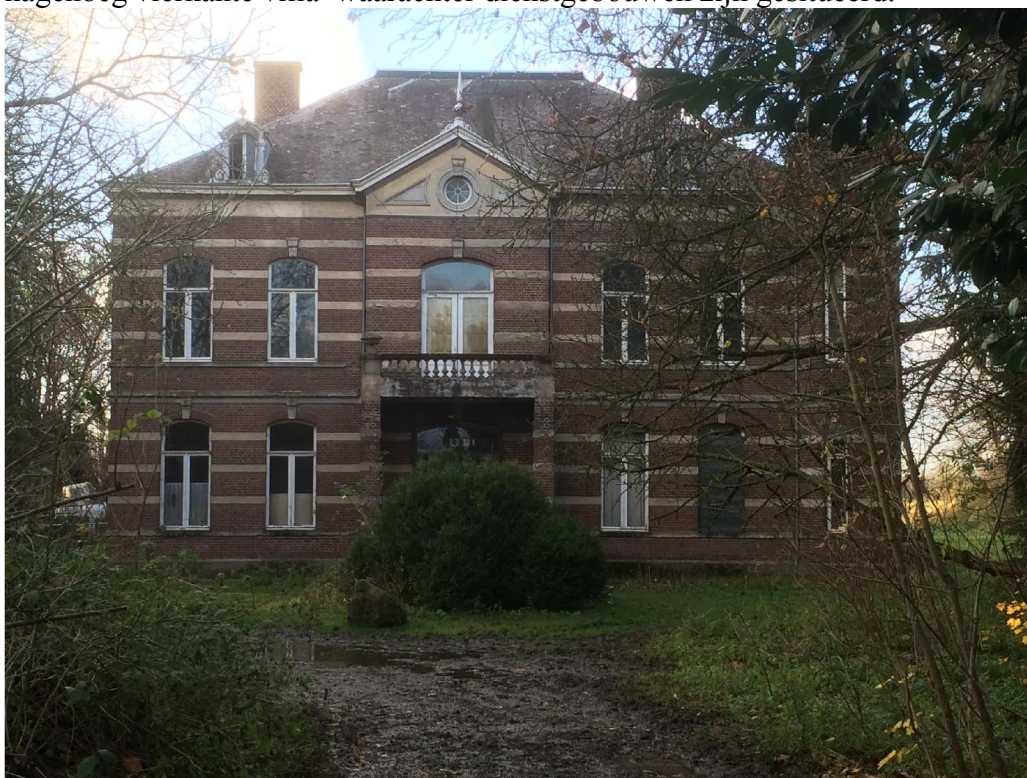
Villa Sonnevang in Weert.

Villa Sonnevang: Weert 23 (monumentnummer 506734) Villa Sonnevang is een landhuis in eclectische stijl uit het laatste kwart van de 19^{de} eeuw. Het hoofdgebouw bestaat uit een nagenoeg vierkante villa waarachter dienstgebouwen zijn gesitueerd.

Het geheel landhuis ligt op een perceel, waarop de restanten van een parkachtige tuinaanleg.

Aan de straatzijde bevinden zich twee stel hekpijlers, waartussen smeedijzeren hekwerken. Tot slot wordt gewezen op de ernstige aantasting van de Villa Zonnevang, die sinds enige jaren door een hoge aarden wal aan het oog wordt onttrokken.

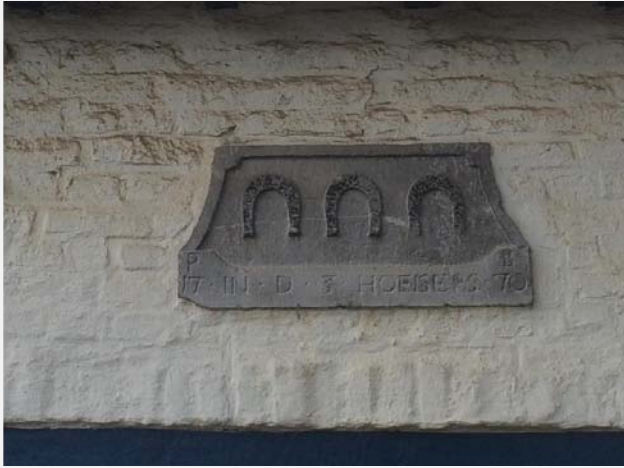
<p><i>Gevelsteen van de 3 hoefijzers</i></p>
OMSCHRIJVING	<p>In de voorgevel van het woonhuis Mariënwaard 42 (dat zelf geen monumentale waarde bezit) bevindt zich een herplaatste gevelsteen met een voorstelling van 3 hoefijzers en het opschrift: P. B. / 17 – IN D. 3 HOFISERS – 70</p> <p>De initialen verwijzen naar de familie Van Buel die in hun familiewapen ook drie hoefijzers voerde (mogelijk waren ze oorspronkelijk werkzaam als hoefsmid in Maastricht)</p>
WAARDERING	De 18 ^{de} eeuwse gevelsteen heeft cultuurhistorische waarde vanwege de volkskundige relatie met de familie Van Buel
RICHTLIJNEN	<p>Algemeen:</p> <ul style="list-style-type: none"> • Voor de algemene richtlijnen voor dominante en kenmerkende panden, alsmede de waardevolle cultuurhistorische elementen, zie paragraaf 2.1 van dit rapport. • Voor de algemene richtlijnen voor onderhoud van de waardevolle groenelementen, zie paragraaf 2.2. <p>Objectgericht: N.v.t.</p>

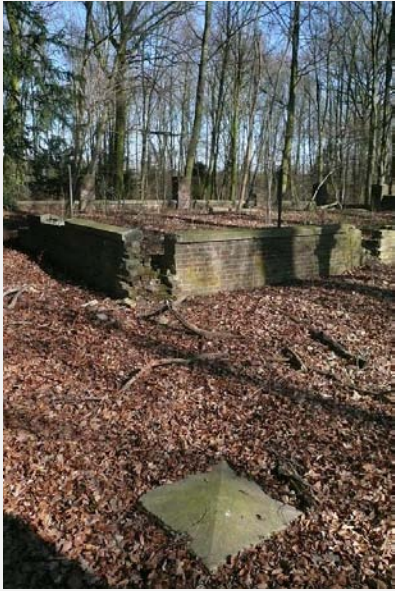
<p><i>Kerkhofmuur op het landgoed Mariënwaard</i></p>
OMSCHRIJVING	<p>De kerkhofmuur heeft een relatie gehad met de begraafplaats van het klooster van de <i>Zusters Franciscanessen van Boetvaardigheid en Liefde</i> die in 1875 op het landgoed Mariënwaard hun intrek hebben genomen. Bij het vertrek van de zusters naar Heythuizen (ca. 1980) is het kerkhof geruimd.</p> <p>Van het kerkhof is alleen de ommuring bewaard gebleven. Het terrein binnen deze ommuring ligt ruim een halve meter boven het omringende gebied. Er zijn geen sporen meer van zerken of andere relictten die bij een begraafplaats behoren. De muur is 40 x 40 meter in het vierkant en opgebouwd uit vierkante pijlers (oorspronkelijk 12; maar daarvan staan er nu nog maar vier overeind). Tussen de pijlers zijn lagere verbindingsmuurtjes. Op deze muurtjes en op de pijlers hebben kunststenen afdekplaten gelegen. De gehele muur verkeerd momenteel in een ruïneuze staat. De afdekplaten van de pijlkers liggen deels nog verspreid in het bos.</p>

WAARDERING	De ruimtelijke waardering berust op de samenhang van het kerkhof met het landgoed Mariënwaard. De belevingswaarde van deze kerkhofruïne in een bosachtige omgeving is van uitzonderlijke betekenis. De architectuurhistorische waarde van de kerkhofmuur wordt bepaald door de constructie, materiaalgebruik en ornamentiek.
RICHTLIJNEN	<p>Algemeen:</p> <ul style="list-style-type: none"> • Voor de algemene richtlijnen voor dominante en kenmerkende panden, alsmede de waardevolle cultuurhistorische elementen, zie paragraaf 2.1 van dit rapport. • Voor de algemene richtlijnen voor onderhoud van de waardevolle groenelementen, zie paragraaf 2.2. <p>Objectgericht: De kerkhofmuur verkeerd in een zeer vervallen staat en moet geconsolideerd worden om verder verval tegen te gaan.</p>

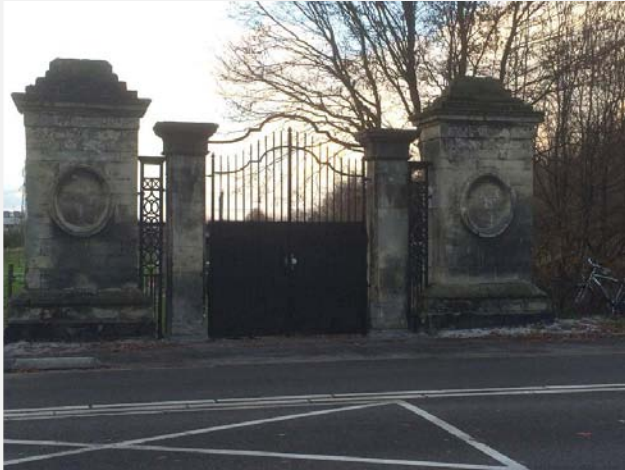
<p><i>Hekwerkpijlers</i></p>
OMSCHRIJVING	<p>De mergelstenen hekwerkpijlers zijn uitgevoerd als dubbele pijlers met telkens een brede pijler die een getrapte bekroning heeft en aan de voorzijde een decoratie met een ovaal profiel. Deze brede pijlers flankeren telkens een smalle pijler met een kroonlijst: tussen de brede en de smalle pijler is telkens een sierlijk smeedijzeren verbinding gemaakt en tussen de twee smalle pijlers bevindt zich twee smeedijzeren spijlenhekken die aan de bovenzijde gebombeerd zijn uitgevoerd. De pijlers stonden oorspronkelijk in de as van kasteel La Grande Suisse, maar ze zijn rond 1988 ca. 25 meter naar het zuiden verplaatst in verband met de aanleg van de Limmelderweg.</p>
WAARDERING	<p>Het hekwerk is een cultuurhistorisch waardevolle element vanwege de bijzondere decoratieve detaillering en vanwege de relatie met het landgoed Grande Suisse.</p>

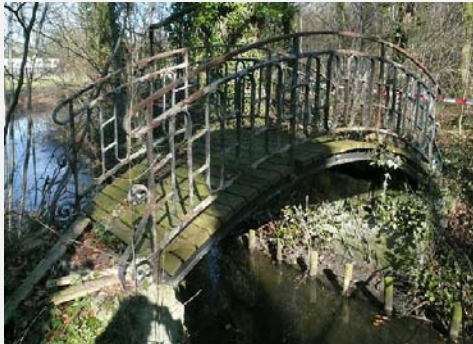
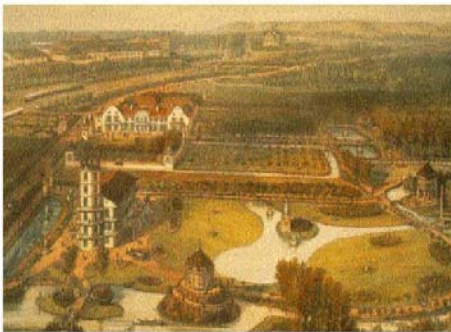
<p><i>Boogbruggetje in 2010</i></p> </div> <div style="text-align: center;">

<p><i>Album dédiée à mes amis (P. Regout 1865)</i></p> </div> </div>
OMSCHRIJVING	<p>Het boogbruggetje ligt ten oosten van het landschapspark van het landgoed Petite Suisse (Dr. Poelsoord). Deze tuin is rond 1870 ontworpen door de Belgische tuinarchitect Gindra, voor de familie Regout.</p> <p>Het bruggetje overkluist de voedingsarm die de watertoevoer regelt tussen de Kanjel en de grote vijver in de tuin van Poelsoord. Blijkens de lithografisch voorstelling in het album dat Petrus Regout in 1865 liet vervaardigen (<i>Album dédiée à mes Amis</i>) leidt het boogbruggetje naar een klein vierkant paviljoen dat op hoge palen rust. Misschien was dit een jagershut of een duiventil. Van dit paviljoen zijn in het bos geen restanten meer te zien.</p> <p>Het bruggetje rust op rode bakstenen bruggenhoofden waartussen twee gebogen gietijzeren verbindingsbogen liggen. Op deze bogen liggen houten delen en daarlangs siersmeedijzeren leuning. Het bruggetje heeft waarschijnlijk een oudere voorganger gehad: het huidige bruggetje dateert van ca. 1900.</p>

WAARDERING	De ruimtelijke betekenis berust op de samenhang van de boogbrug; de landschapstuin en het bos ten westen van deze tuin. De architectuurhistorische waarde van deze boogbrug wordt bepaald door romantische stijl, constructie, materiaalgebruik en ornamentiek.
RICHTLIJNEN	<p>Algemeen:</p> <ul style="list-style-type: none"> • Voor de algemene richtlijnen voor dominante en kenmerkende panden, alsmede de waardevolle cultuurhistorische elementen, zie paragraaf 2.1 van dit rapport. • Voor de algemene richtlijnen voor onderhoud van de waardevolle groenelementen, zie paragraaf 2.2. <p>Objectgericht: de boogbrugbrug verkeert in zeer vervallen staat en moet geconsolideerd worden om verder verval tegen te gaan.</p>

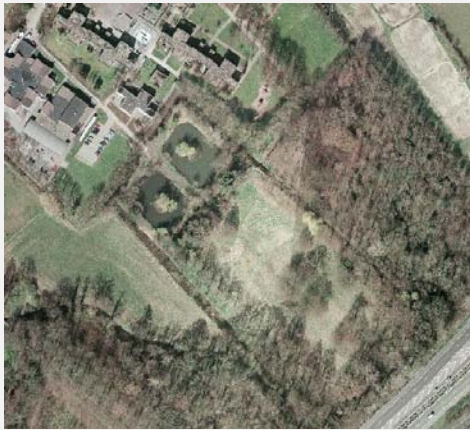
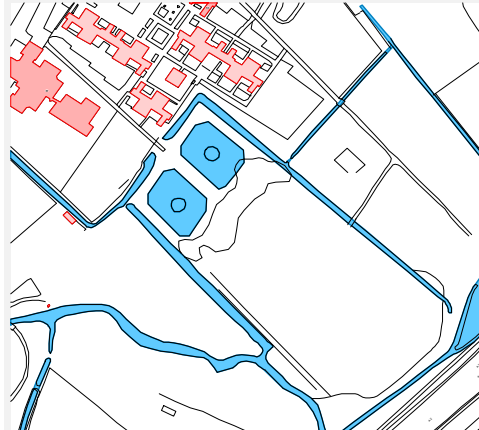
<p><i>Restanten baroktuin Mariënwaard</i></p>
OMSCHRIJVING	<p>Restanten van de baroktuin van het landgoed Mariënwaard.</p> <p>Bij het landgoed Mariënwaard behoren twee baroktuinen: direct aan de Meerssenerweg ligt een kleine ommuurde tuin waarvan nog twee tuinpaviljoens behouden zijn gebleven. Deze tuinaanleg maakt deel uit van het Rijksmonument Mariënwaard 61.(monumentnummer 326352) . Ten oosten van deze ommuurde tuin liggen de restanten van een grotere baroktuin. De formele aanleg van deze grote baroktuin is in het landschap nog duidelijk afleesbaar. De middenas van deze tuin staat feitelijk loodrecht op de Meerssenerweg en oriënteert zich dus min of meer van het noordwesten naar het zuidoosten. Aan de noordwestelijke zone zijn twee rechthoekige waterbassins behouden gebleven. Rondom de gehele tuin ligt een gracht die aan de zuidzijde wordt gevoed door de Kanjelbeek.</p>

WAARDERING	<p>De restanten van de baroktuin vormen een cultuurhistorische en landschappelijke eenheid met het landgoed Mariënwaard en de kleine baroktuin die direct aan de Meerssenerweg grenst.</p> <p>De tuinaanleg met de waterbekkens en de bewaard gebleven aardwerken, vormen een samenhangend ruimtelijke, landschappelijke eenheid met de aanleg van het landgoed Mariënwaard.</p>
RICHTLIJNEN	<p>Algemeen:</p> <ul style="list-style-type: none"> • Voor de algemene richtlijnen voor dominante en kenmerkende panden, alsmede de waardevolle cultuurhistorische elementen, zie paragraaf 2.1 van dit rapport. • Voor de algemene richtlijnen voor onderhoud van de waardevolle groenelementen, zie paragraaf 2.2. <p>Objectgericht:</p> <p>Het verdient aanbeveling dat de samenhang tussen deze tuin en landgoed Mariënwaard wordt hersteld. Dit kan onder andere door het amoveren van de paviljoens van het zorgcentrum Xonar en door het herstellen van de zichtrelatie tussen de twee baroktuinen. De aanwezige restanten van de waterlopen en aardwerken moeten geconsolideerd worden.</p> <p>Doordat de tuin als natuurgebied wordt beheerd zijn de zichtlijnen en de rechtlijnige begrenzingen van paden en de beschoeiingen van de grachten verdwenen. Aanpassingen en ontwikkelingen zullen in afstemming tussen cultuur en natuur moeten plaatsvinden.</p>

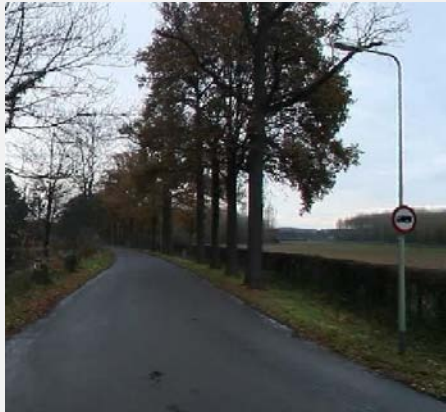
<p><i>Bomenrij langs de Weert</i></p>
OMSCHRIJVING	Bomenrij van zomereiken langs de weg Weert aangelegd in 1920.
WAARDERING	De monumentale bomenrij heeft een cultuurhistorische waarde als onderdeel van de Landgoederenzone. Van belang voor het ruimtelijk beeld en ruimtelijke samenhang in de Landgoederenzone. Het benadrukt de toegang richting het landgoed Vaeshartelt.
RICHTLIJNEN	<p>Algemeen:</p> <ul style="list-style-type: none"> • Voor de algemene richtlijnen voor dominante en kenmerkende panden, alsmede de waardevolle cultuurhistorische elementen, zie paragraaf 2.1 van dit rapport. • Voor de algemene richtlijnen voor onderhoud van de waardevolle groenelementen, zie paragraaf 2.2. <p>Objectgericht: n.v.t.</p>
