# Inventarisatie

## *Bestemmingsplan Verlengde Maasboulevard*

**Mei 2023**

*Gemeente Maastricht*

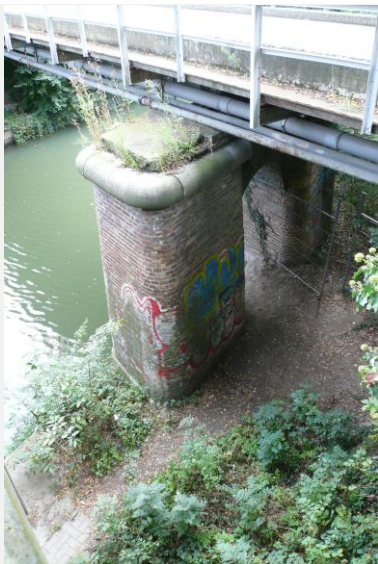
| OMSCHRIJVING | <p><b>Inleiding</b><br/>Brug over de Zuid-Willemsvaart.</p> <p><b>Beschrijving</b><br/>Liggerbrug op rechthoekige pijlers met hardstenen bovenrand, waarop een moderne stalen ligger rust. De brug is opgetrokken in baksteen met metselwerk in kruisverband. De brug kent een overspanning van circa 12 meter, waarbij de segmentboogvormige onderdoorgang wordt gemarkeerd door rollagen; dit geldt ook voor de rand van het brugdek. Aan de westzijde bevinden zich twee vrijstaande pijlers, waarop een rondboog rust met daarin een sluitsteen met het jaartal; “1876”. Ook op de oostzijde staan twee pijlers met daartussen een rondboog.</p> |
| WAARDERING | Het bouwwerk is “kenmerkend” gewaardeerd vanwege ruimtelijke samenhang met de Zuid-Willemsvaart en de architectonische waarden van de twee pijlers. |

| | <p>Waardevolle elementen die bijdragen aan bovengenoemde waardering zijn onder andere:</p> <ul style="list-style-type: none"> <li>• de jaarsteen 1876</li> <li>• de afgeronde dekplaten die op de pijlers rusten</li> </ul> |

| RICHTLIJNEN | <p>Algemeen:</p> <ul style="list-style-type: none"> <li>• Voor de algemene richtlijnen voor dominante en kenmerkende panden, alsmede de waardevolle cultuurhistorische elementen, zie paragraaf 2.1 van dit rapport.</li> <li>• Voor de algemene richtlijnen voor onderhoud en wijzigingen in cultuurhistorische attentiegebieden en beschermde stadsgezichten, zie paragraaf 2.3 van dit rapport.</li> </ul> <p>Objectgericht:</p> <ul style="list-style-type: none"> <li>• De brug is sterk vervuild en beklad met grafittibeschilderingen. Een zorgvuldige reiniging van het metselwerk wordt aanbevolen.</li> </ul> |

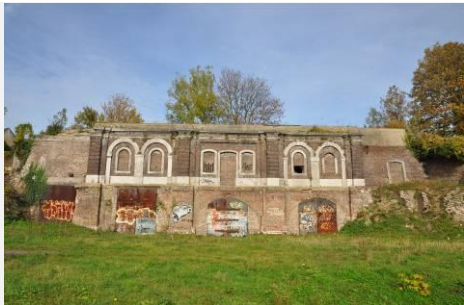
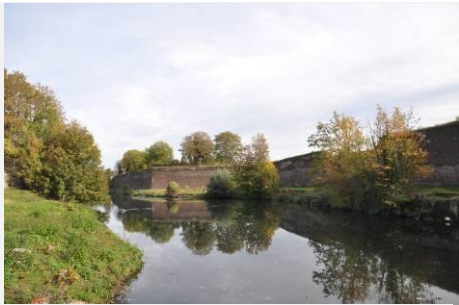
| | <p>Kazemat van ravelijn a</p> <p>Courtine A-B, de loskade en bastion B (links)</p> |
| OMSCHRIJVING | <p><b>Inleiding</b></p> <p>Restanten van het vestingstelsel 'De Nieuwe Bossche Fronten', gebouwd tussen 1816 en 1823, ter versterking van de noordelijke verdedigingslinie van Maastricht. Het stelsel bestond aanvankelijk uit vier bastions met courtines, ravelijnen, reduits en een gedekte weg met glacis.</p> <p><b>Geschiedenis</b></p> <p>De meeste vestingwerken in het noordelijk deel van Maastricht werden in het begin van de 19<sup>e</sup> eeuw onder het bewind van Koning Willem I vernieuwd. Deze vestingwerken waren buiten de Boschpoort gelegen en werden daarom ook wel de (Nieuwe) Bossche Fronten genoemd. Dit gebied was één van de Lage Fronten van de vesting, hetgeen betekende dat de grachten (aanvankelijk) van water uit de Maas werden voorzien. In dit laaggelegen gebied had het Franse leger in 1794 de aanval op de stad ingezet en de vesting was aan deze zijde geheel verwoest. Onder het Napoleonische bewind werd in 1803 een reconstructieplan voor het noordelijk vestingfront opgesteld, maar pas onder Willem I werd op basis van het Franse plan de daadwerkelijke modernisering van dit deel van de Lage Fronten aanbesteed. De Nieuwe Bossche Fronten werden tussen 1816 en 1818 aangelegd.</p> <p><b>Beschrijving</b></p> <p>De Nieuwe Bossche Fronten bestonden uit vier bastions (A t/m D) en drie ravelijnen (a t/m c). De bastions lagen op enige afstand van elkaar en waren door een tussenliggend stuk muur, de courtine, met elkaar verbonden. De ravelijnen vulden, net als de lunetten in de linie, de inspringende hoeken tussen de bastions op. In het complex waren zes kazematten opgenomen. In het begin van de 20<sup>ste</sup> eeuw werd de vestinggracht uitgediept en verbreed zodat de gracht bereikbaar voor schepen met grondstoffen voor de aardewerkfabriek De Sphinx. Langs de vestingmuren is toen door aanlanding een groene overgangszone ontstaan. Zie voor de uitvoerige beschrijving de beschrijving van de vestingwerken Lage Fronten</p> |

| WAARDERING | <p>Het ensemble van bouwwerken is als cultuurhistorisch groenelement gewaardeerd vanwege de cultuurhistorische waarden en meer in het bijzonder omdat:</p> <ul style="list-style-type: none"> <li>- het vestingstelsel de Nieuwe Bossche Fronten onderdeel uitmaakt van de ontwikkeling van de vestingwerken van Maastricht en zodoende van cultuurhistorische waarde is.</li> <li>- dit het enige gedeelte van de vesting was, waar de stad door middel van natte grachten werd verdedigd en daarom bijzonder is.</li> <li>- de ruimtelijke structuur van de vestingwerken nog herkenbaar is.</li> <li>- het stelsel sterk bepalend is voor de latere ruimtelijke ontwikkelingen in het gebied.</li> </ul> <p>Waardevolle elementen die bijdragen aan bovengenoemde waardering zijn onder andere:</p> <ul style="list-style-type: none"> <li>• het oorspronkelijk muurwerk met verschillende bijzondere plantensoorten en de beschermde muurhagedis.</li> <li>• de natuurstenen elementen (hardsteen en mergel).</li> <li>• de vestinggracht met de daarin voorkomende flora en fauna</li> </ul> |

| RICHTLIJNEN | <p>Algemeen:</p> <ul style="list-style-type: none"> <li>• Voor de algemene richtlijnen voor dominante en kenmerkende bouwwerken, alsmede de waardevolle cultuurhistorische elementen, zie <a href="#">paragraaf 2.1</a> van dit rapport.</li> <li>• Voor de algemene richtlijnen voor onderhoud en wijzigingen van waardevolle groenelementen, zie <a href="#">paragraaf 2.2</a> van dit rapport.</li> <li>• Voor de algemene richtlijnen voor onderhoud en wijzigingen in cultuurhistorische attentiegebieden en beschermde stadsgezichten, zie <a href="#">paragraaf 2.3</a> van dit rapport.</li> </ul> <p>Objectgericht:</p> <ul style="list-style-type: none"> <li>• Onderdelen van de vestingwerken verkeren in een slechte technische staat door verwaarlozing, vandalisme en plantgroei. Een structureel herstel- en onderhoudsplan is aan te bevelen.</li> <li>• Het herstel van de houten brug in de courtine tussen de bastions A en B wordt aanbevolen.</li> </ul> |
