HISTORISCH BODEMONDERZOEK

RIJSKWEG 8

TE MOLENHOEK

# Rapportage historisch bodemonderzoek

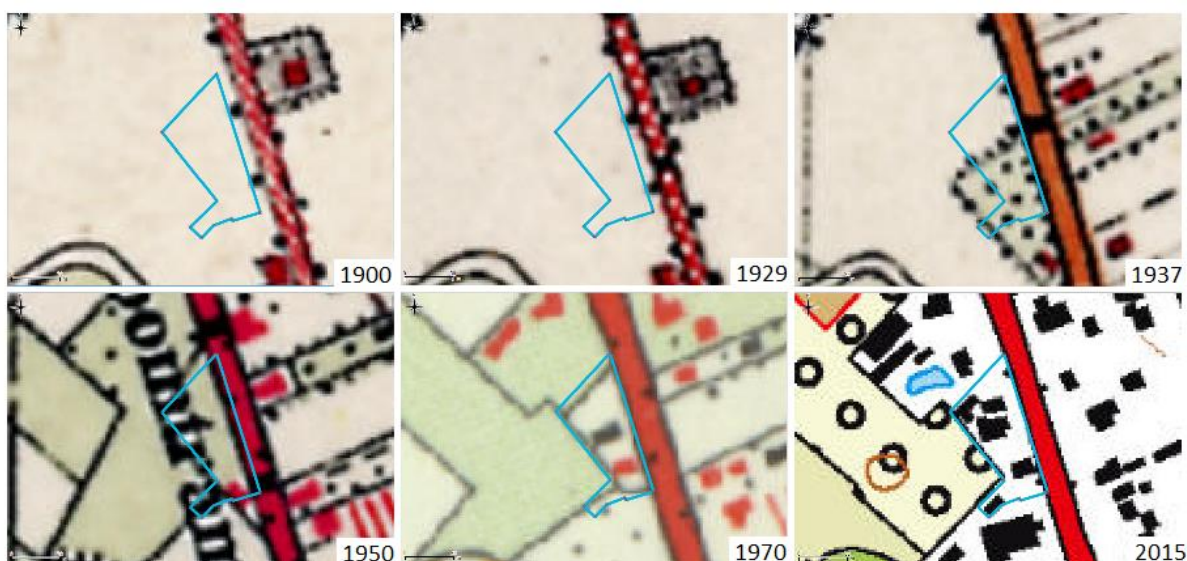
**Figuur 1** Uitsneden historisch kaartmateriaal

Uit historisch kaartmateriaal uit de periode 1900 - 1930 blijkt dat de onderzoekslocatie bestond uit landbouwgrond. Van 1930 tot 1937 was een deel van de locatie in gebruik als boomgaard. Van 1940 tot 1955 was de locatie weer in gebruik als landbouwgrond en vanaf begin jaren '60 is de locatie bebouwd. Vanaf 2011 heeft de locatie de huidige invulling bestaande uit een woonhuis, siertuin en enkele schuurtjes.

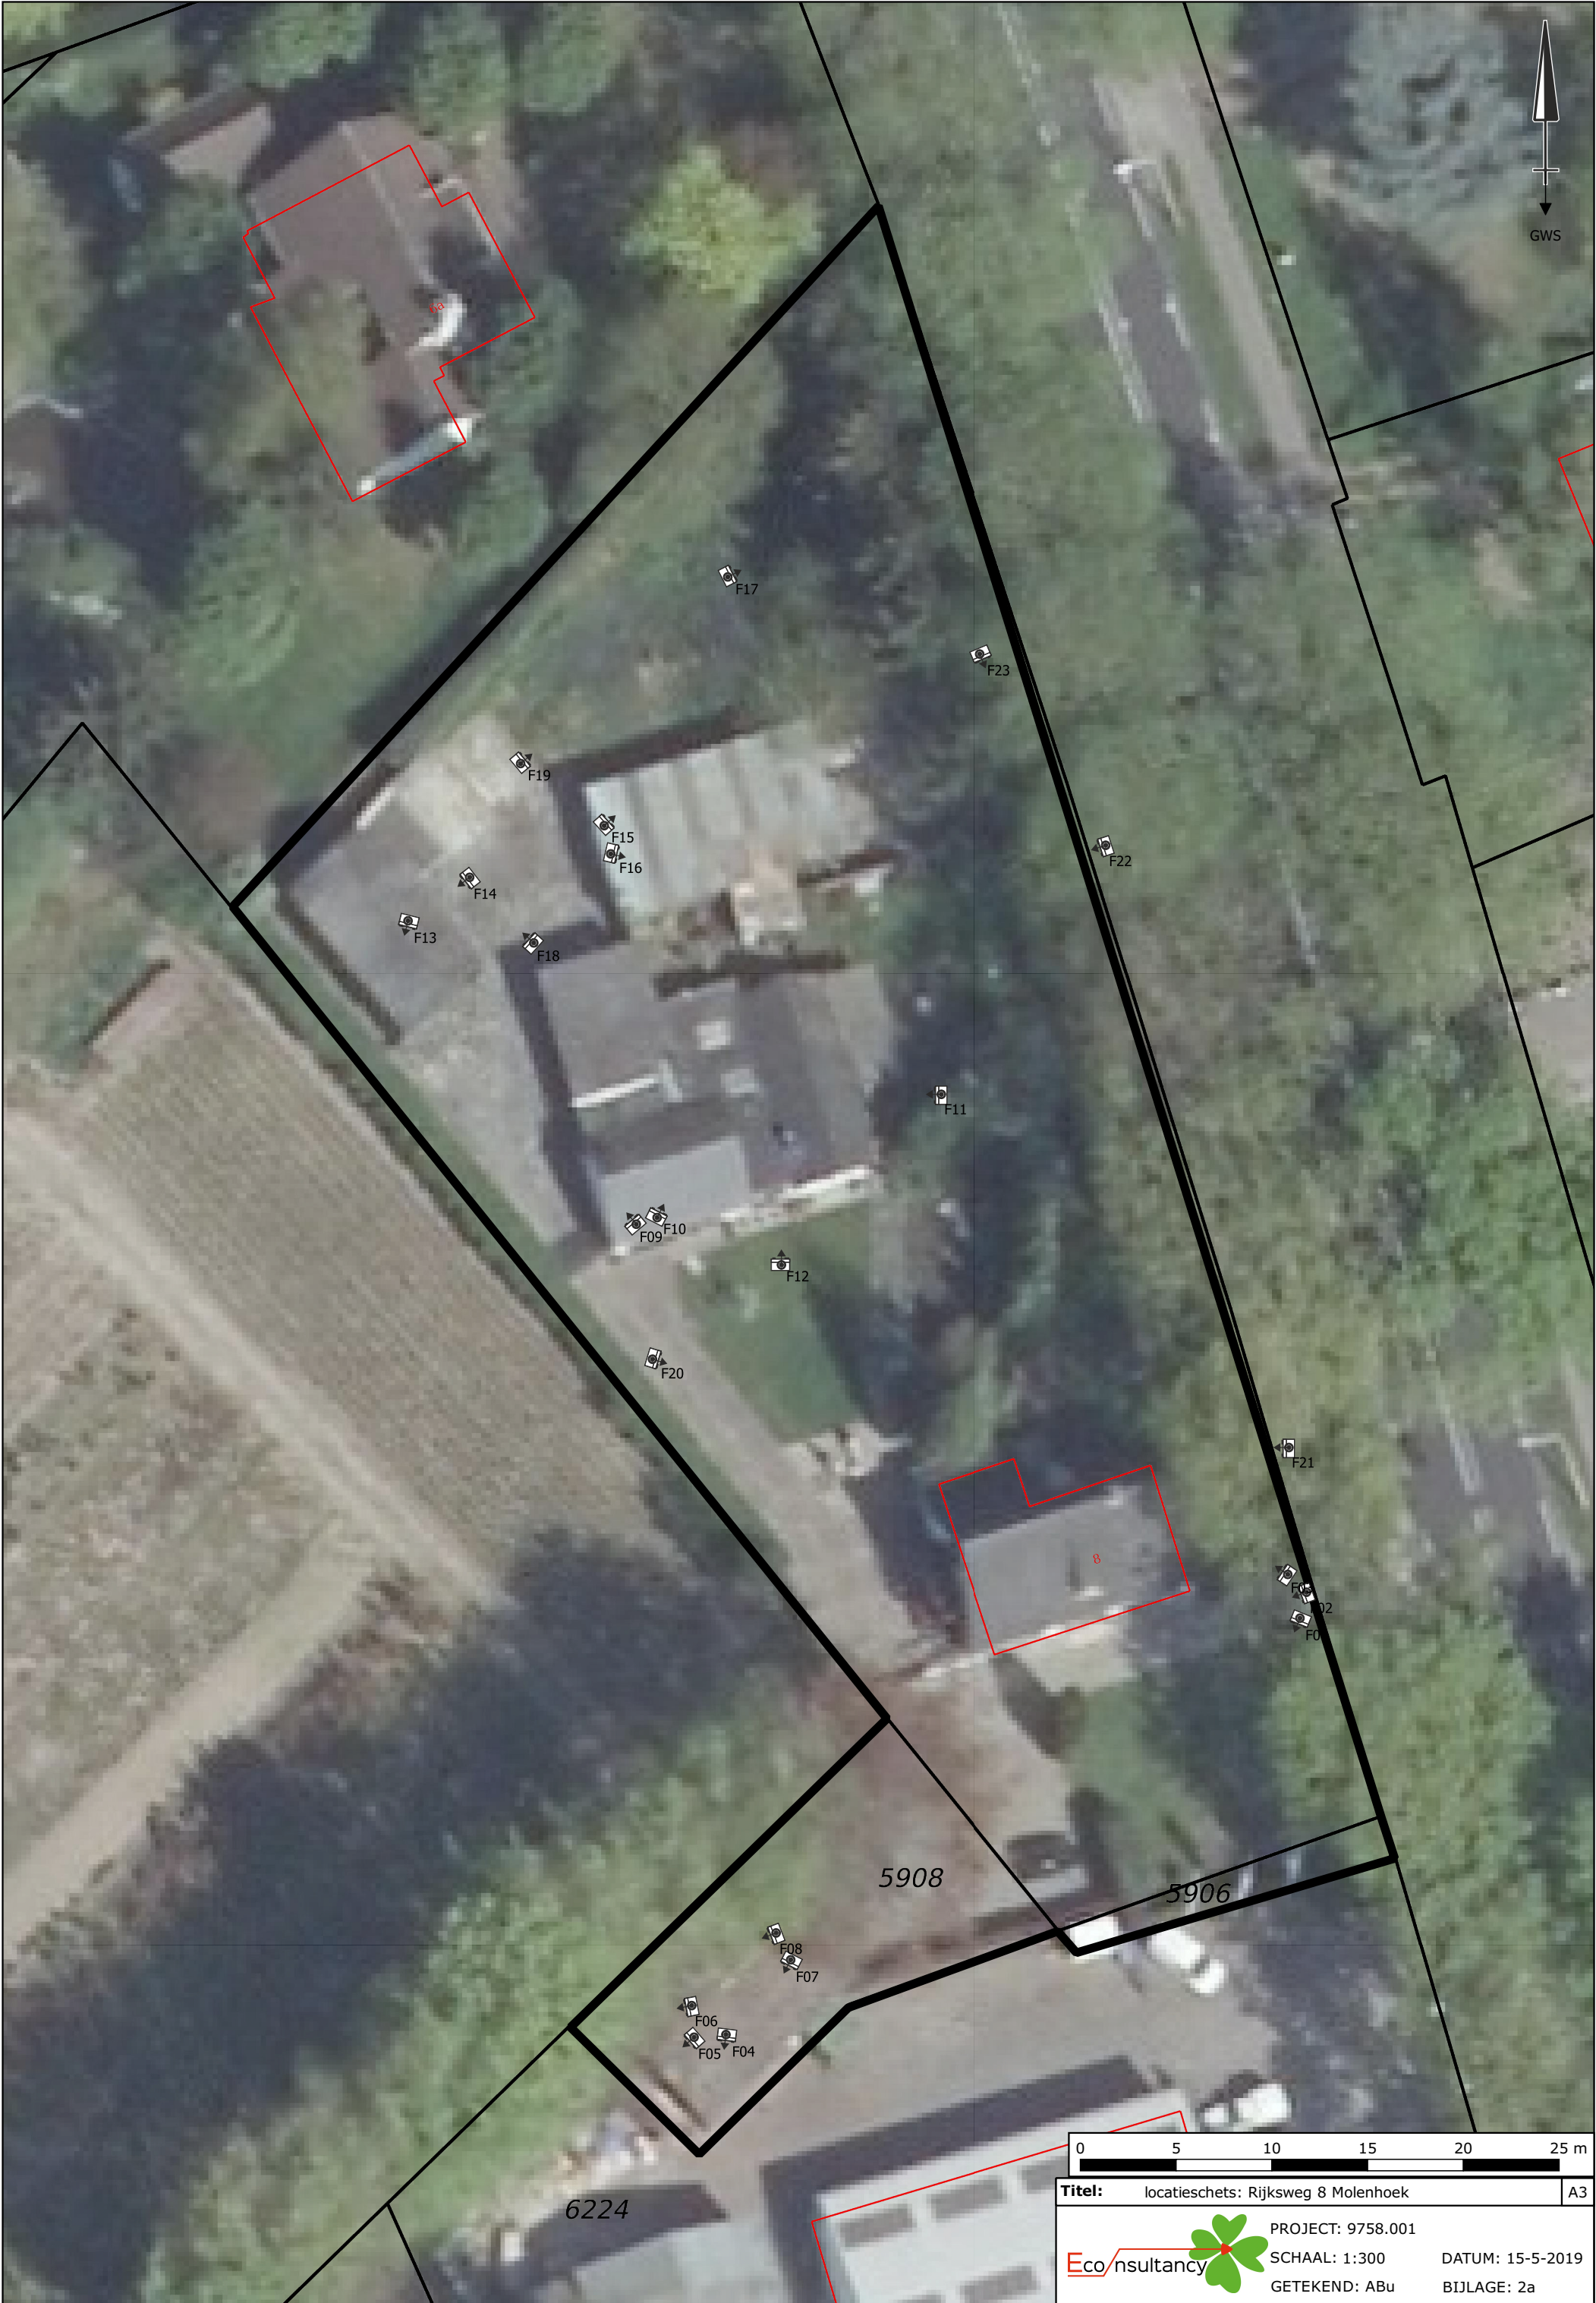
| | GETEKEND: ABu | BIJLAGE: 2a |

In bijlage 2a is de huidige situatie op een locatieschets weergegeven. Bijlage 2b bevat enkele foto's van de onderzoekslocatie.

Tijdens de terreininspectie is op een groot aantal van de bijgebouwen een dak van asbest (verdachte) golfplaten aangetroffen, een groot deel hiervan had geen dakgoten. Daarnaast staat in de noordwestelijke hoek van de onderzoekslocatie een gebouw dat in gebruik is geweest als opknapplaats voor auto's, hier is een smeerput aanwezig en de vloer is niet vloeistofdicht. Naast het originele woonhuis (huisnummer 8) ligt een (ondergrondse) septic tank. Deze is afgevuld met zand. Tegenwoordig is het woonhuis aangesloten op het rioolnetwerk. Aldus de terreineigenaar. Ook zijn in meerdere bijgebouwen opslagplaatsen van allerlei (elektrische) apparatuur aangetroffen. Plaatselijk is het buitenterrein verhard met beton en tegels.
