# bodeminzicht

**verkennend bodemonderzoek**  
**Molswingelsdwarsdijk ongenummerd,**  
**Crematorium te Nederweert**

*Projectnaam* Molswingelsdwarsdijk ongenummerd,  
Crematorium te Nederweert  
*Projectnummer* B2720

*Aantal pagina's* 10 (exclusief bijlagen)  
*Datum* 3 augustus 2021

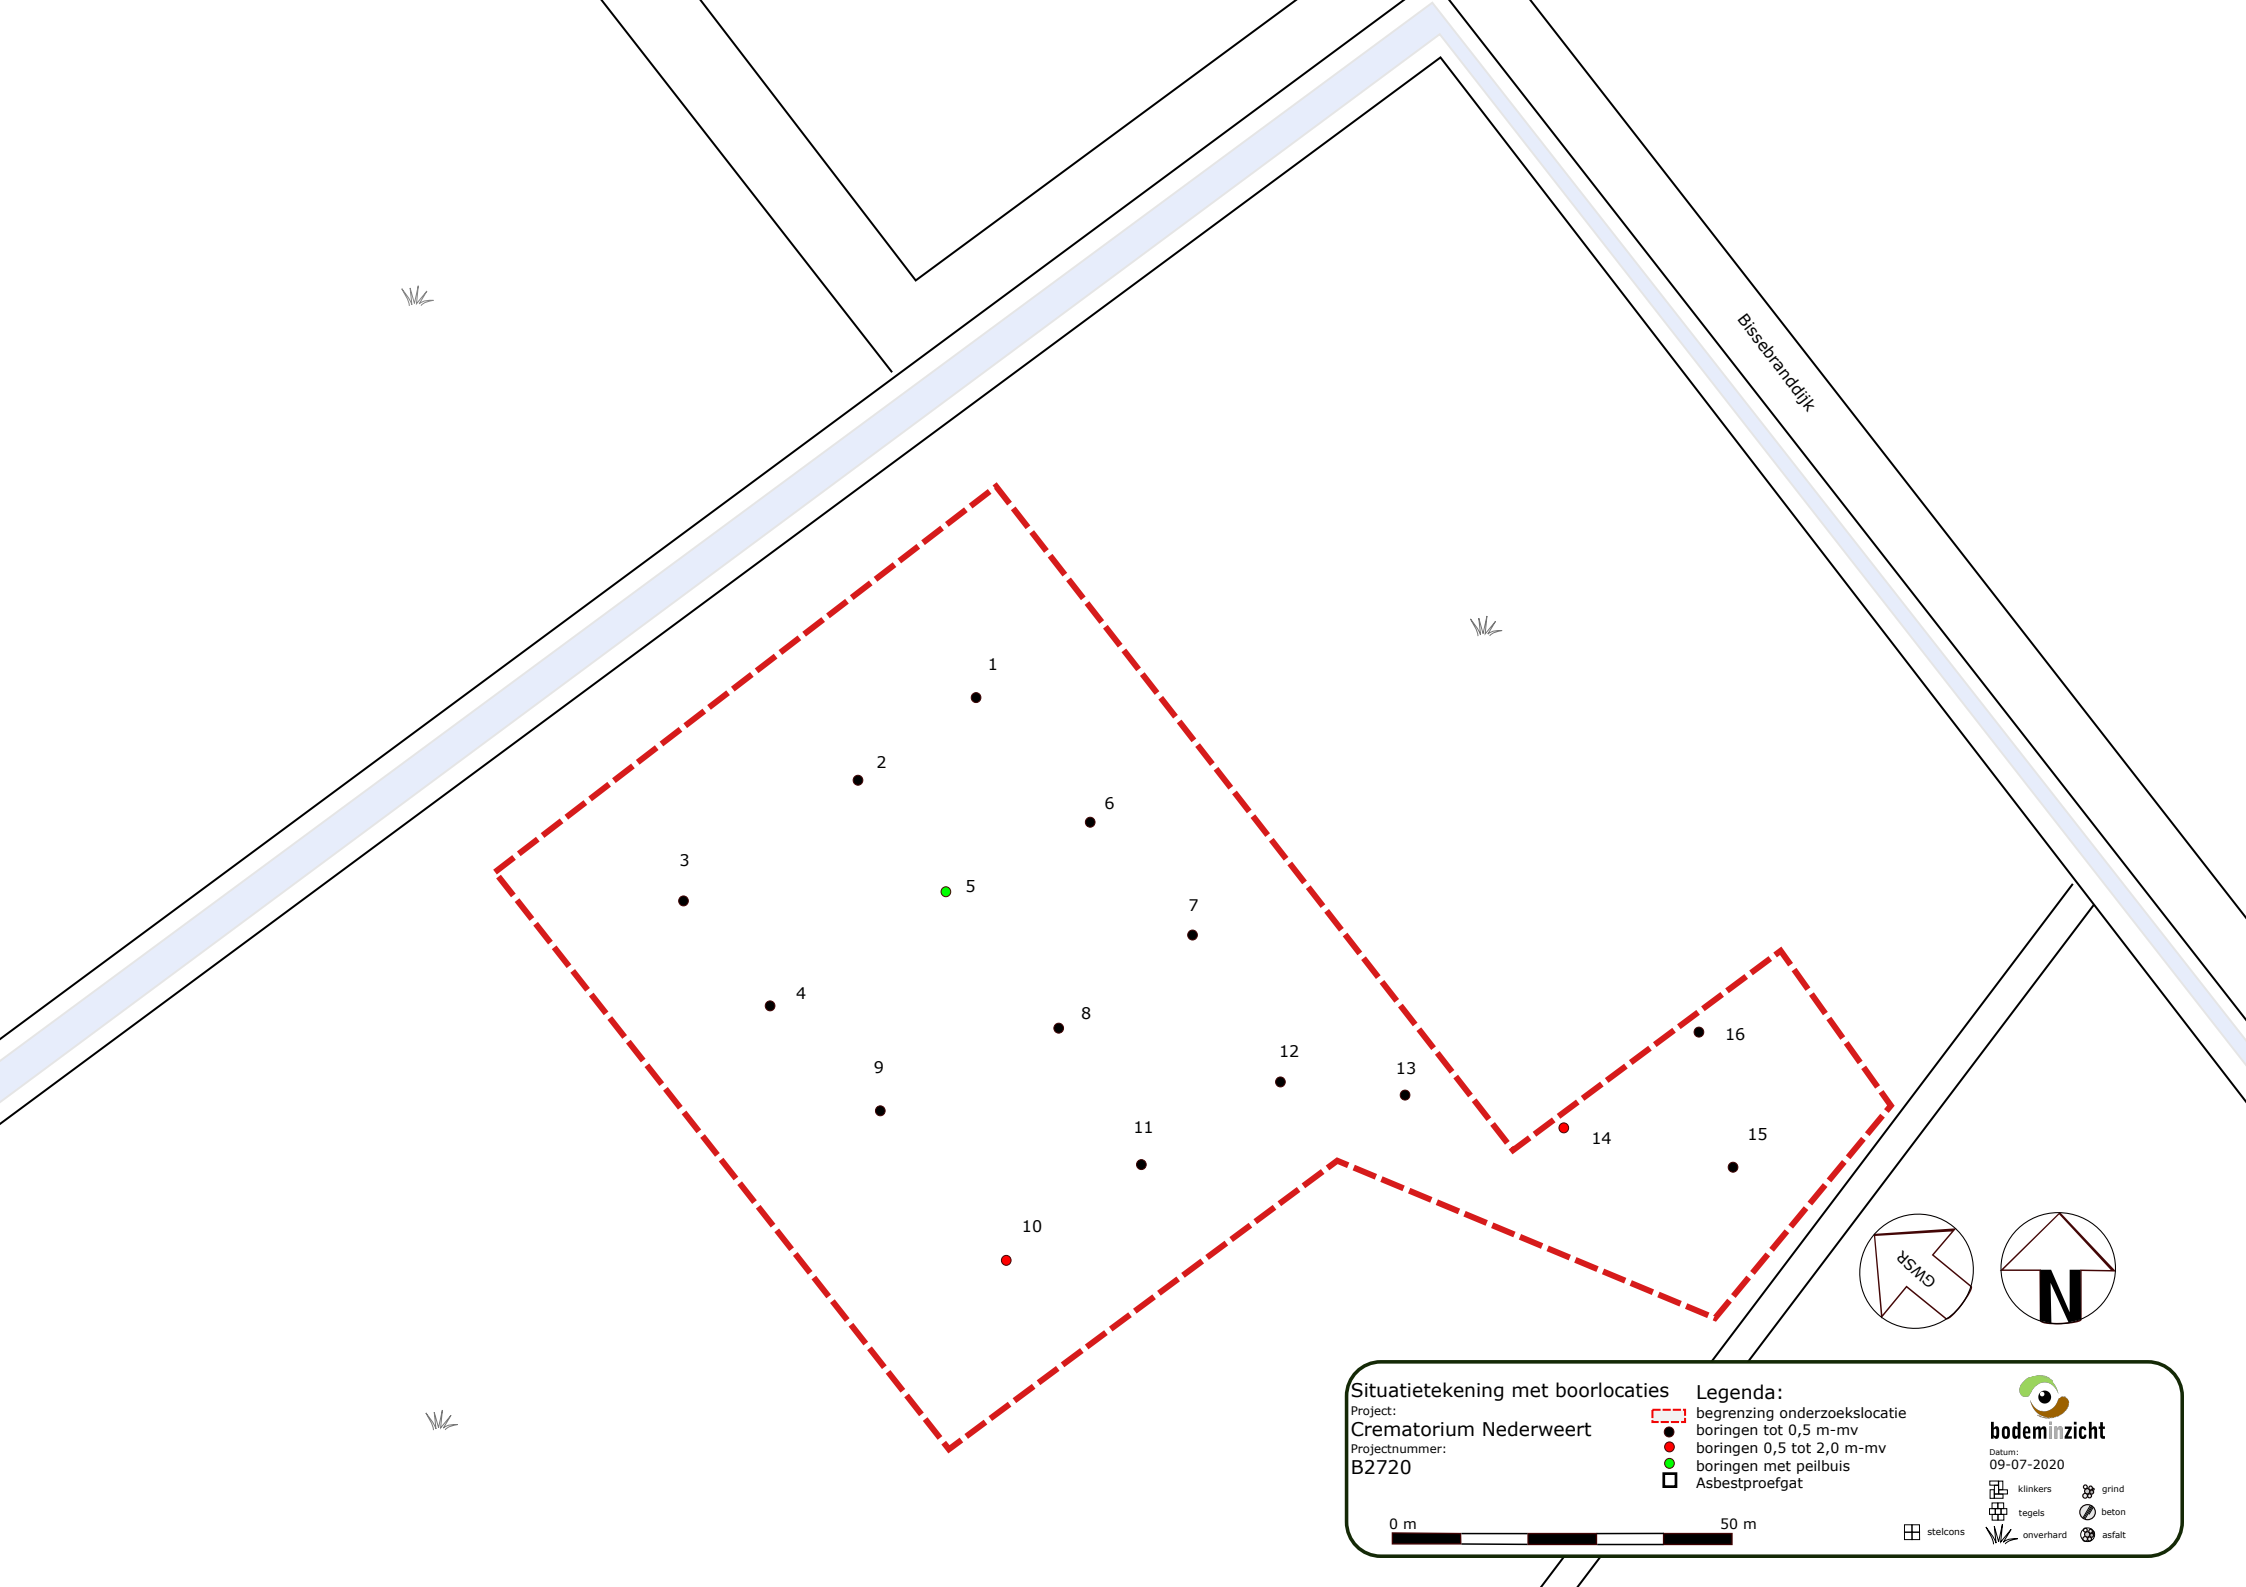
### Situatietekening met boorpunten

- In bijlage 2 is de plaats van de meetpunten in de situatietekening opgenomen.
- Voor de gedetailleerde boorprofielbeschrijvingen per boring wordt verwezen naar bijlage 3.
- In bijlage 6 zijn de veldwerkrapportages opgenomen

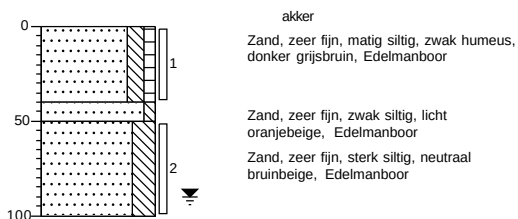
### Boring: 1

Datum: 5-7-2021  
GWS: 90  
Boormeester: Michel Gloudemans

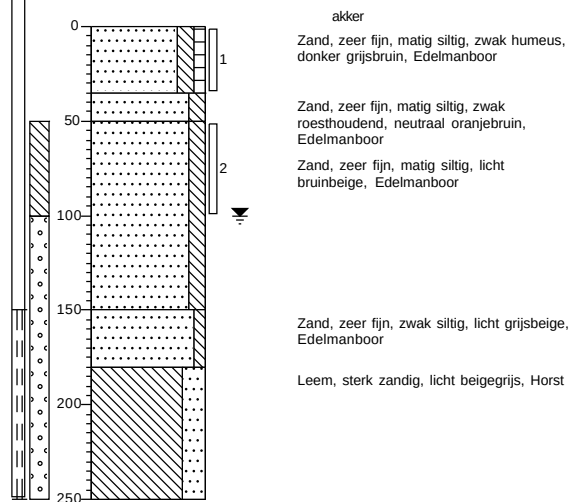
### Boring: 5

| | <i>filterdiepte<br/>(m-mv)</i> | <i>grondwaterstand<br/>(m-mv)</i> | <i>zuurgraad (pH)</i> | <i>EC in <math>\mu\text{S/cm}</math></i> | <i>troebelheid in NTU</i> |
|---|---|---|---|---|---|
| peilbuis 5 | 1,50 - 2,50 | 0,85 | 6,1 | 1063 | 28,8 |

Datum: 5-7-2021  
G S: 100  
Boormeester: Michel Gloudemans

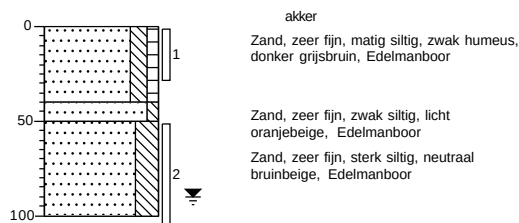
### Boring: 14

Datum: 5-7-2021  
GWS: 90  
Boormeester: Michel Gloudemans

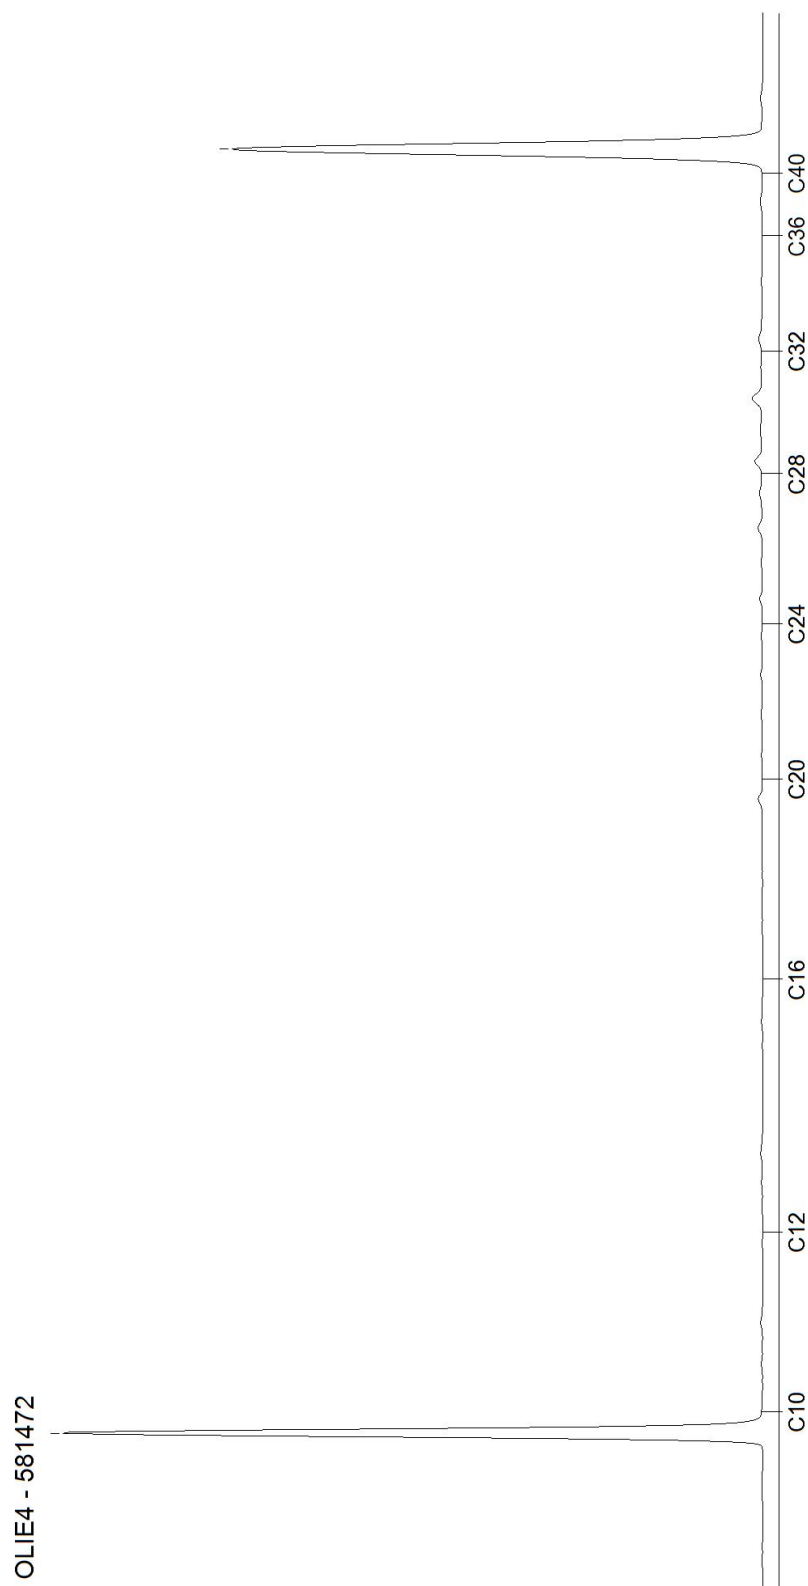
CHROMATOGRAM for Order No. 1061281, Analysis No. 581472, created at 12.07.2021 09:14:50

| (deel)locatie | monster | traject | overschrijding achtergrond- of streefwaarde | overschrijding interventiewaarde |
|---|---|---|---|---|
| visueel schone bovengrond | BG1 | 0,00 - 0,50 | Cadmium (0,02) | - |

In de mengmonsters BG1 en BG2 van de visueel schone bovengrond zijn gehalten aan cadmium aangetoond boven de achtergrondwaarden. De licht verhoogde gehalten aan cadmium worden vaak gemeten op landbouwgronden in de regio. Mogelijk is sprake van (voormalige) depositie van zware metalen, vrijkomend bij omliggende industrie. De aangetoonde gehalten vormen geen aanleiding voor aanvullend onderzoek.

**Monster beschrijving: BG1 1 (0-40) 2 (0-30) 3 (0-30) 4 (0-30) 5 (0-35) 6 (0-30) 7 (0-30) 8 (0-30) 9 (0-50)**

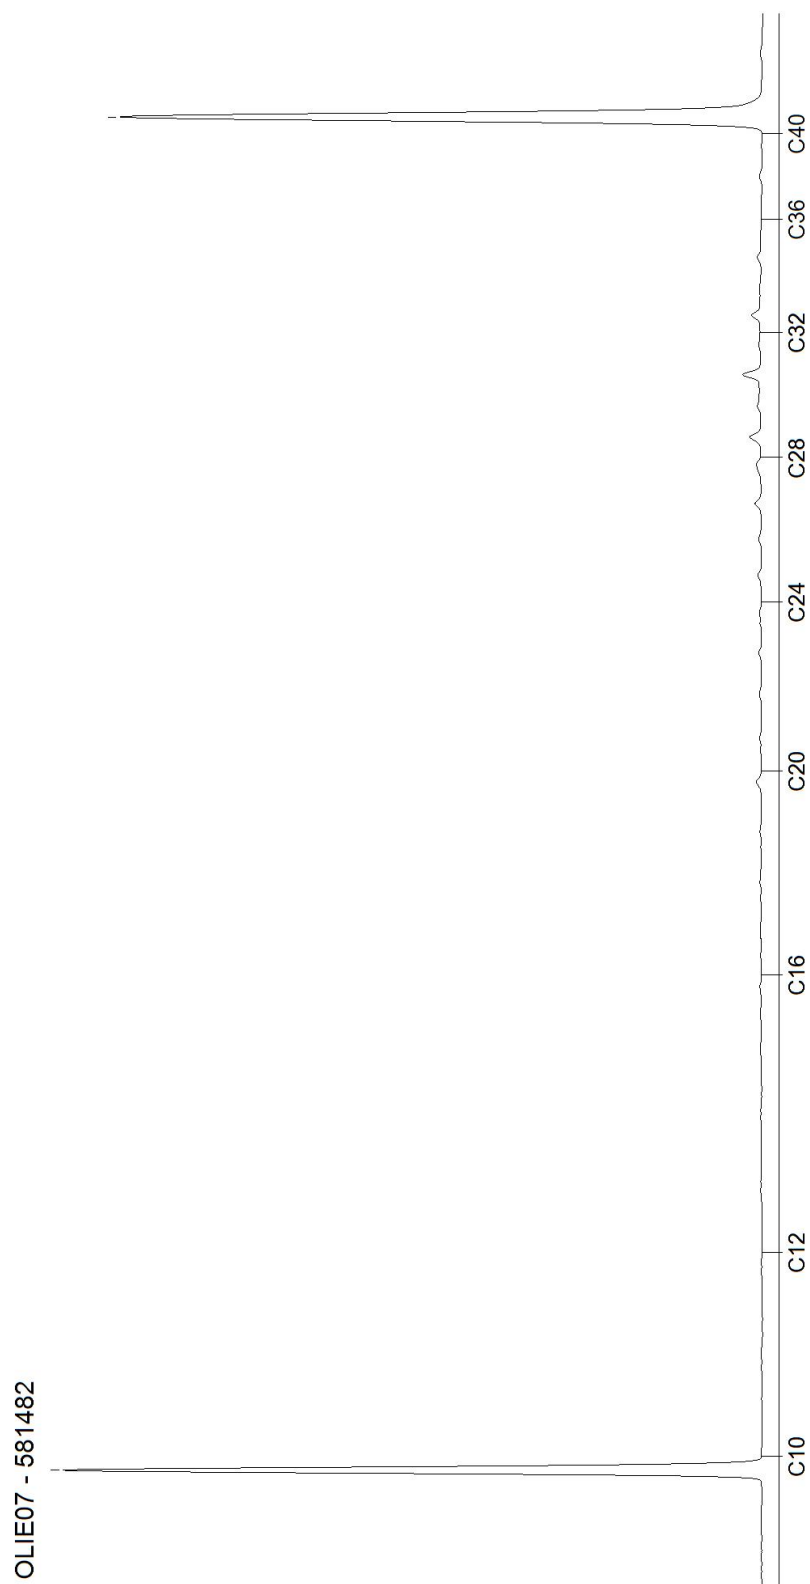
CHROMATOGRAM for Order No. 1061281, Analysis No. 581482, created at 12.07.2021 10:32:19

| (deel)locatie | monster | traject | overschrijding achtergrond- of streefwaarde | overschrijding interventiewaarde |
|---|---|---|---|---|
| | BG2 | 0,00 - 0,50 | Cadmium (0,03) | - |

**Monster beschrijving: BG2 10 (0-50) 11 (0-30) 12 (0-30) 13 (0-30) 14 (0-30) 15 (0-30) 16 (0-30)**

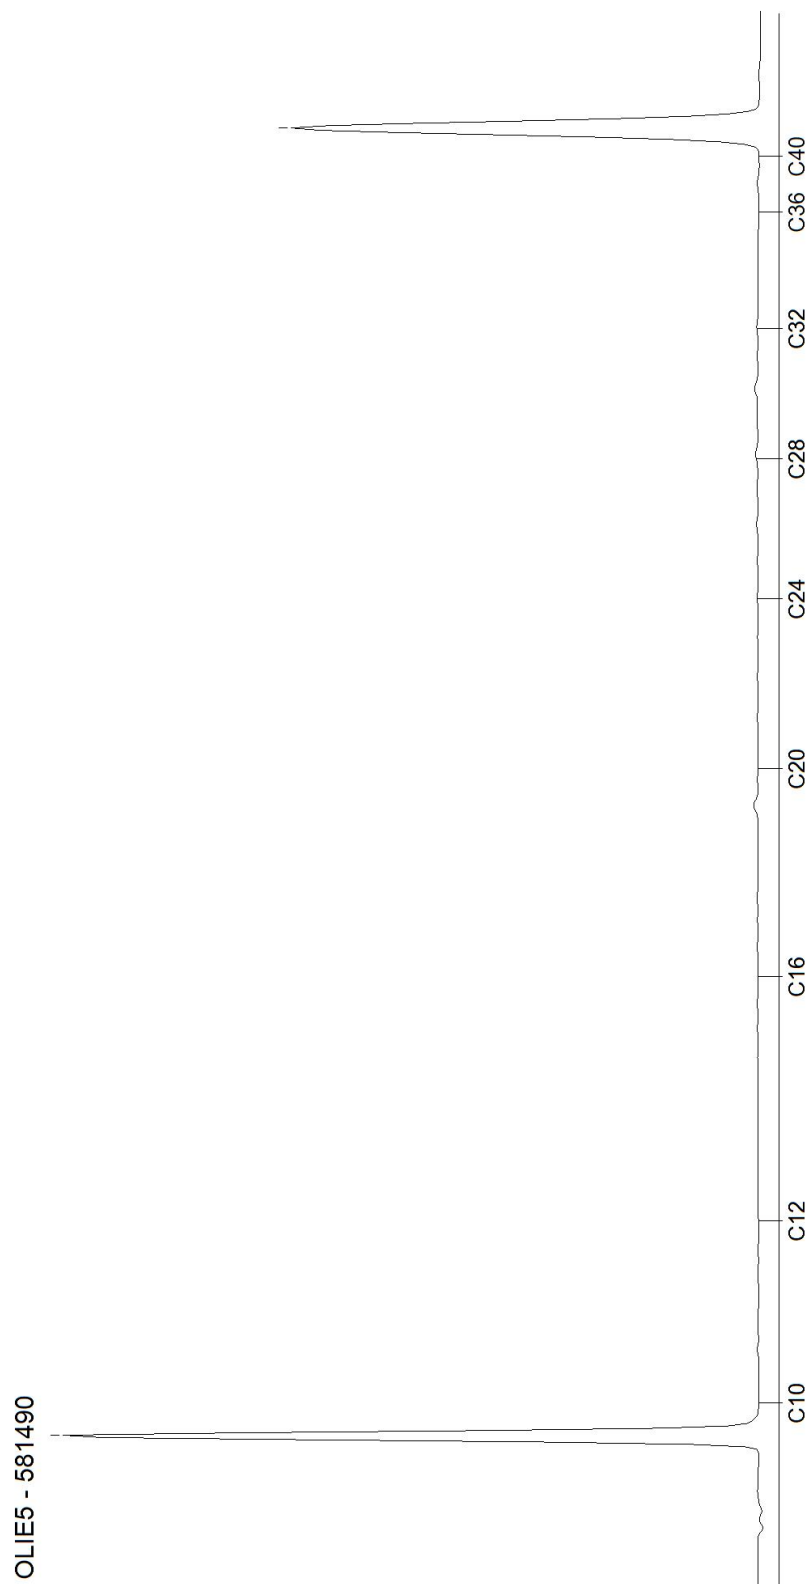
CHROMATOGRAM for Order No. 1061281, Analysis No. 581490, created at 12.07.2021 08:55:16

| (deel)locatie | monster | traject | overschrijding achtergrond- of streefwaarde | overschrijding interventiewaarde |
|---|---|---|---|---|
| visueel schone ondergrond | OG1 | 0,50 - 1,00 | - | - |

In de mengmonsters OG1 en OG2, van visueel schone ondergrond, zijn geen gehalten aan onderzochte stoffen gemeten boven de achtergrondwaarden.

**Monster beschrijving: OG1 1 (50-100) 5 (50-100)**

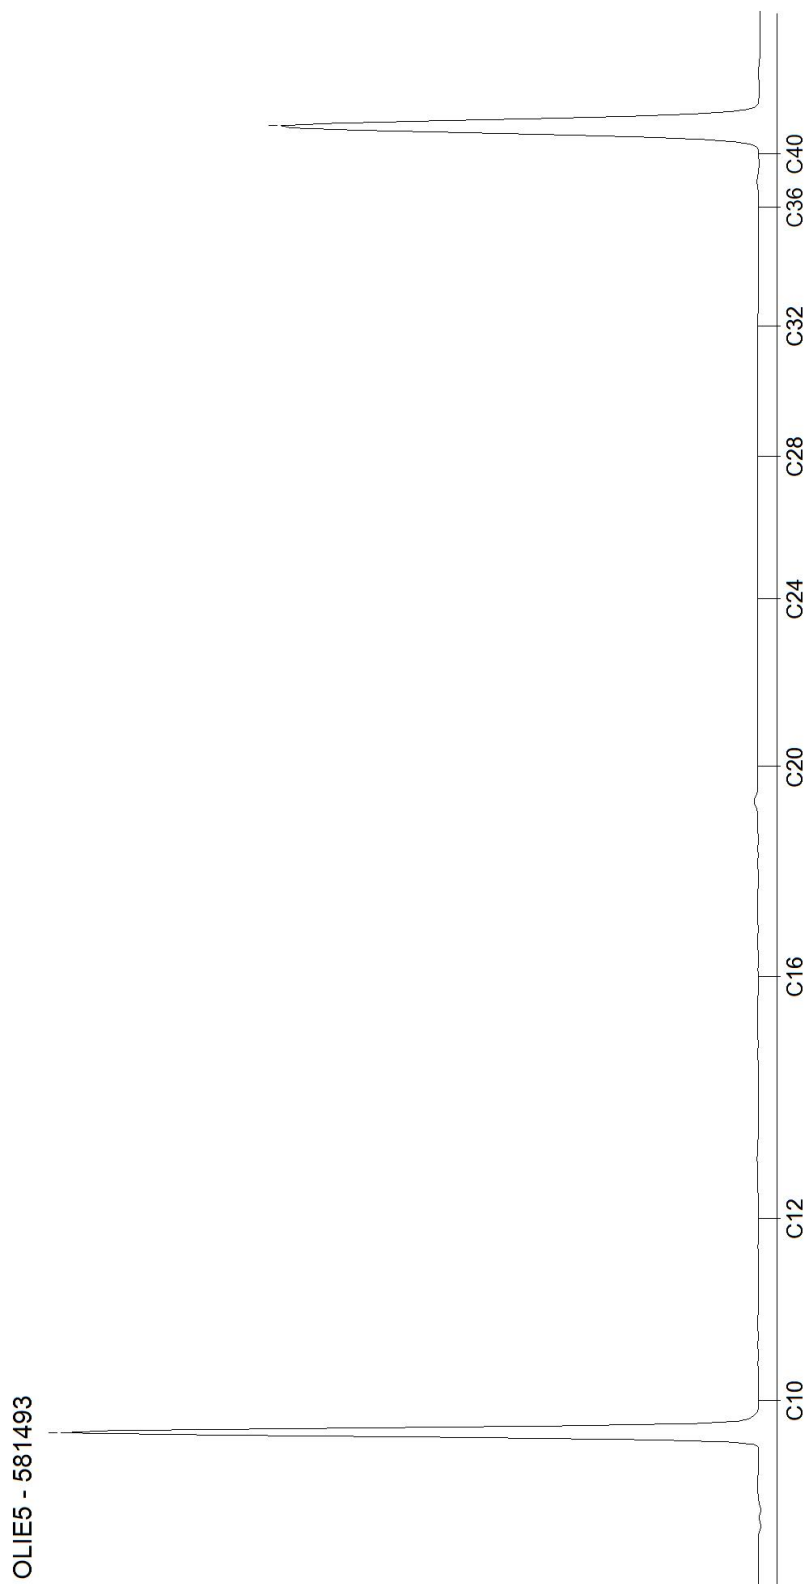
CHROMATOGRAM for Order No. 1061281, Analysis No. 581493, created at 12.07.2021 08:55:16

| (deel)locatie | monster | traject | overschrijding achtergrond- of streefwaarde | overschrijding interventiewaarde |
|---|---|---|---|---|
| | OG2 | 0,50 - 1,08 | - | - |

**Monster beschrijving: OG2 10 (60-100) 14 (50-108)**

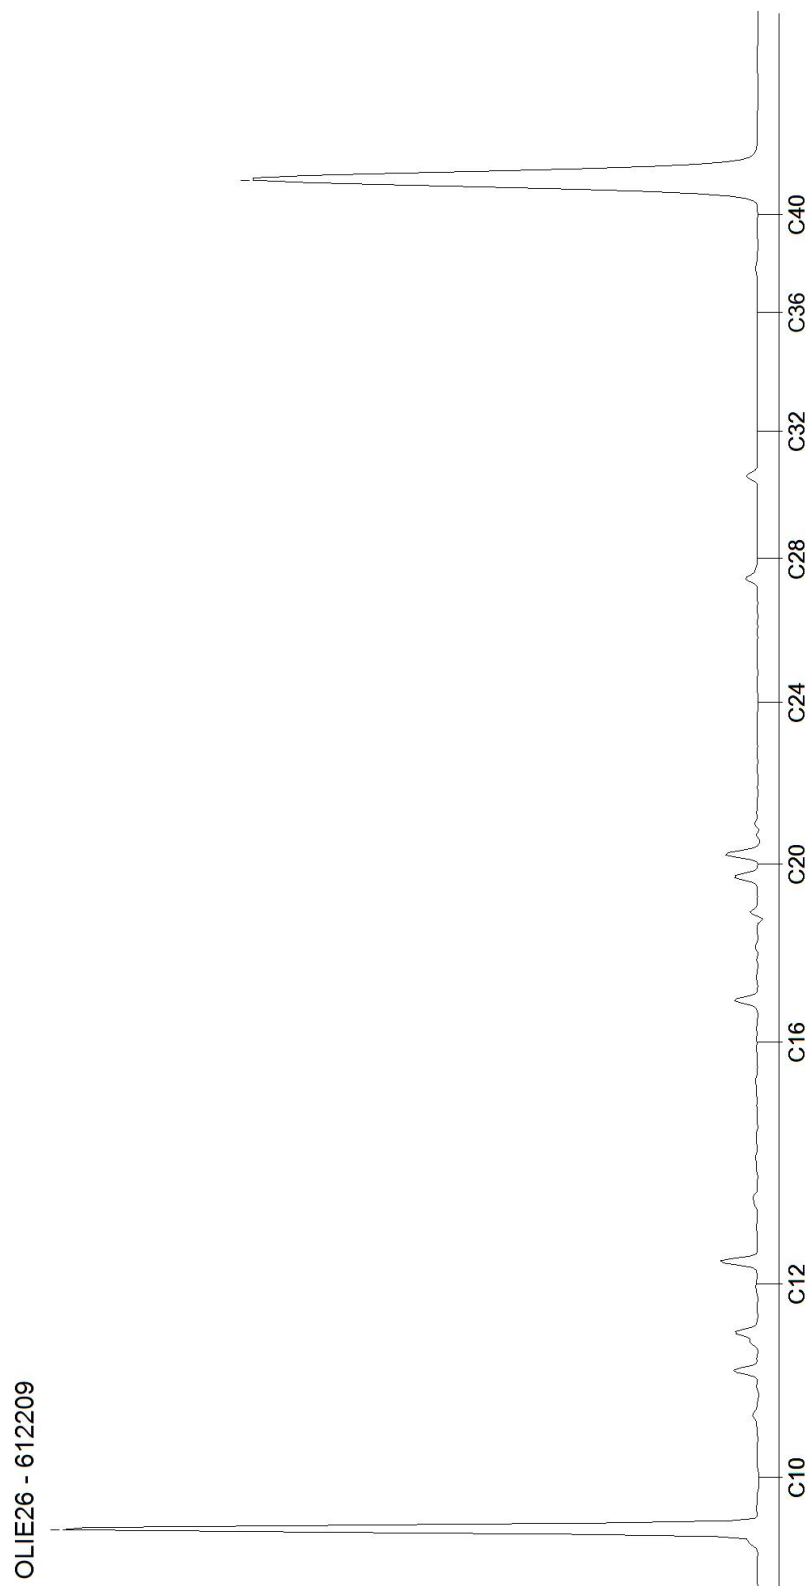
CHROMATOGRAM for Order No. 1067023, Analysis No. 612209, created at 27.07.2021 12:02:42

| (deel)locatie | monster | traject | overschrijding achtergrond- of streefwaarde | overschrijding interventiewaarde |
|---|---|---|---|---|
| grondwater | 5-1-1 | 1,50 - 2,50 | Barium (0,04)<br>Naftaleen (-) | - |

In het grondwater ter plaatse van peilbuis 5 zijn gehalten aan barium en naftaleen aangetoond boven de streefwaarden. Het gehalte aan barium kan als natuurlijk verhoogde waarde worden beschouwd. Een verklaring voor het verhoogde gehalte aan naftaleen is op basis van dit onderzoek niet voorhanden. Beide gehalten vormen geen aanleiding voor nader onderzoek.

**Monster beschrijving: 5-1-1 5 (150-250)**
