# bodeminzicht

### verkennend bodemonderzoek Reulisweg 21 Leveroy

*Projectnaam* Reulisweg 21 Leveroy  
*Projectnummer* B1758

*Aantal pagina's* 10 (exclusief bijlagen)  
*Datum* 5 februari 2018

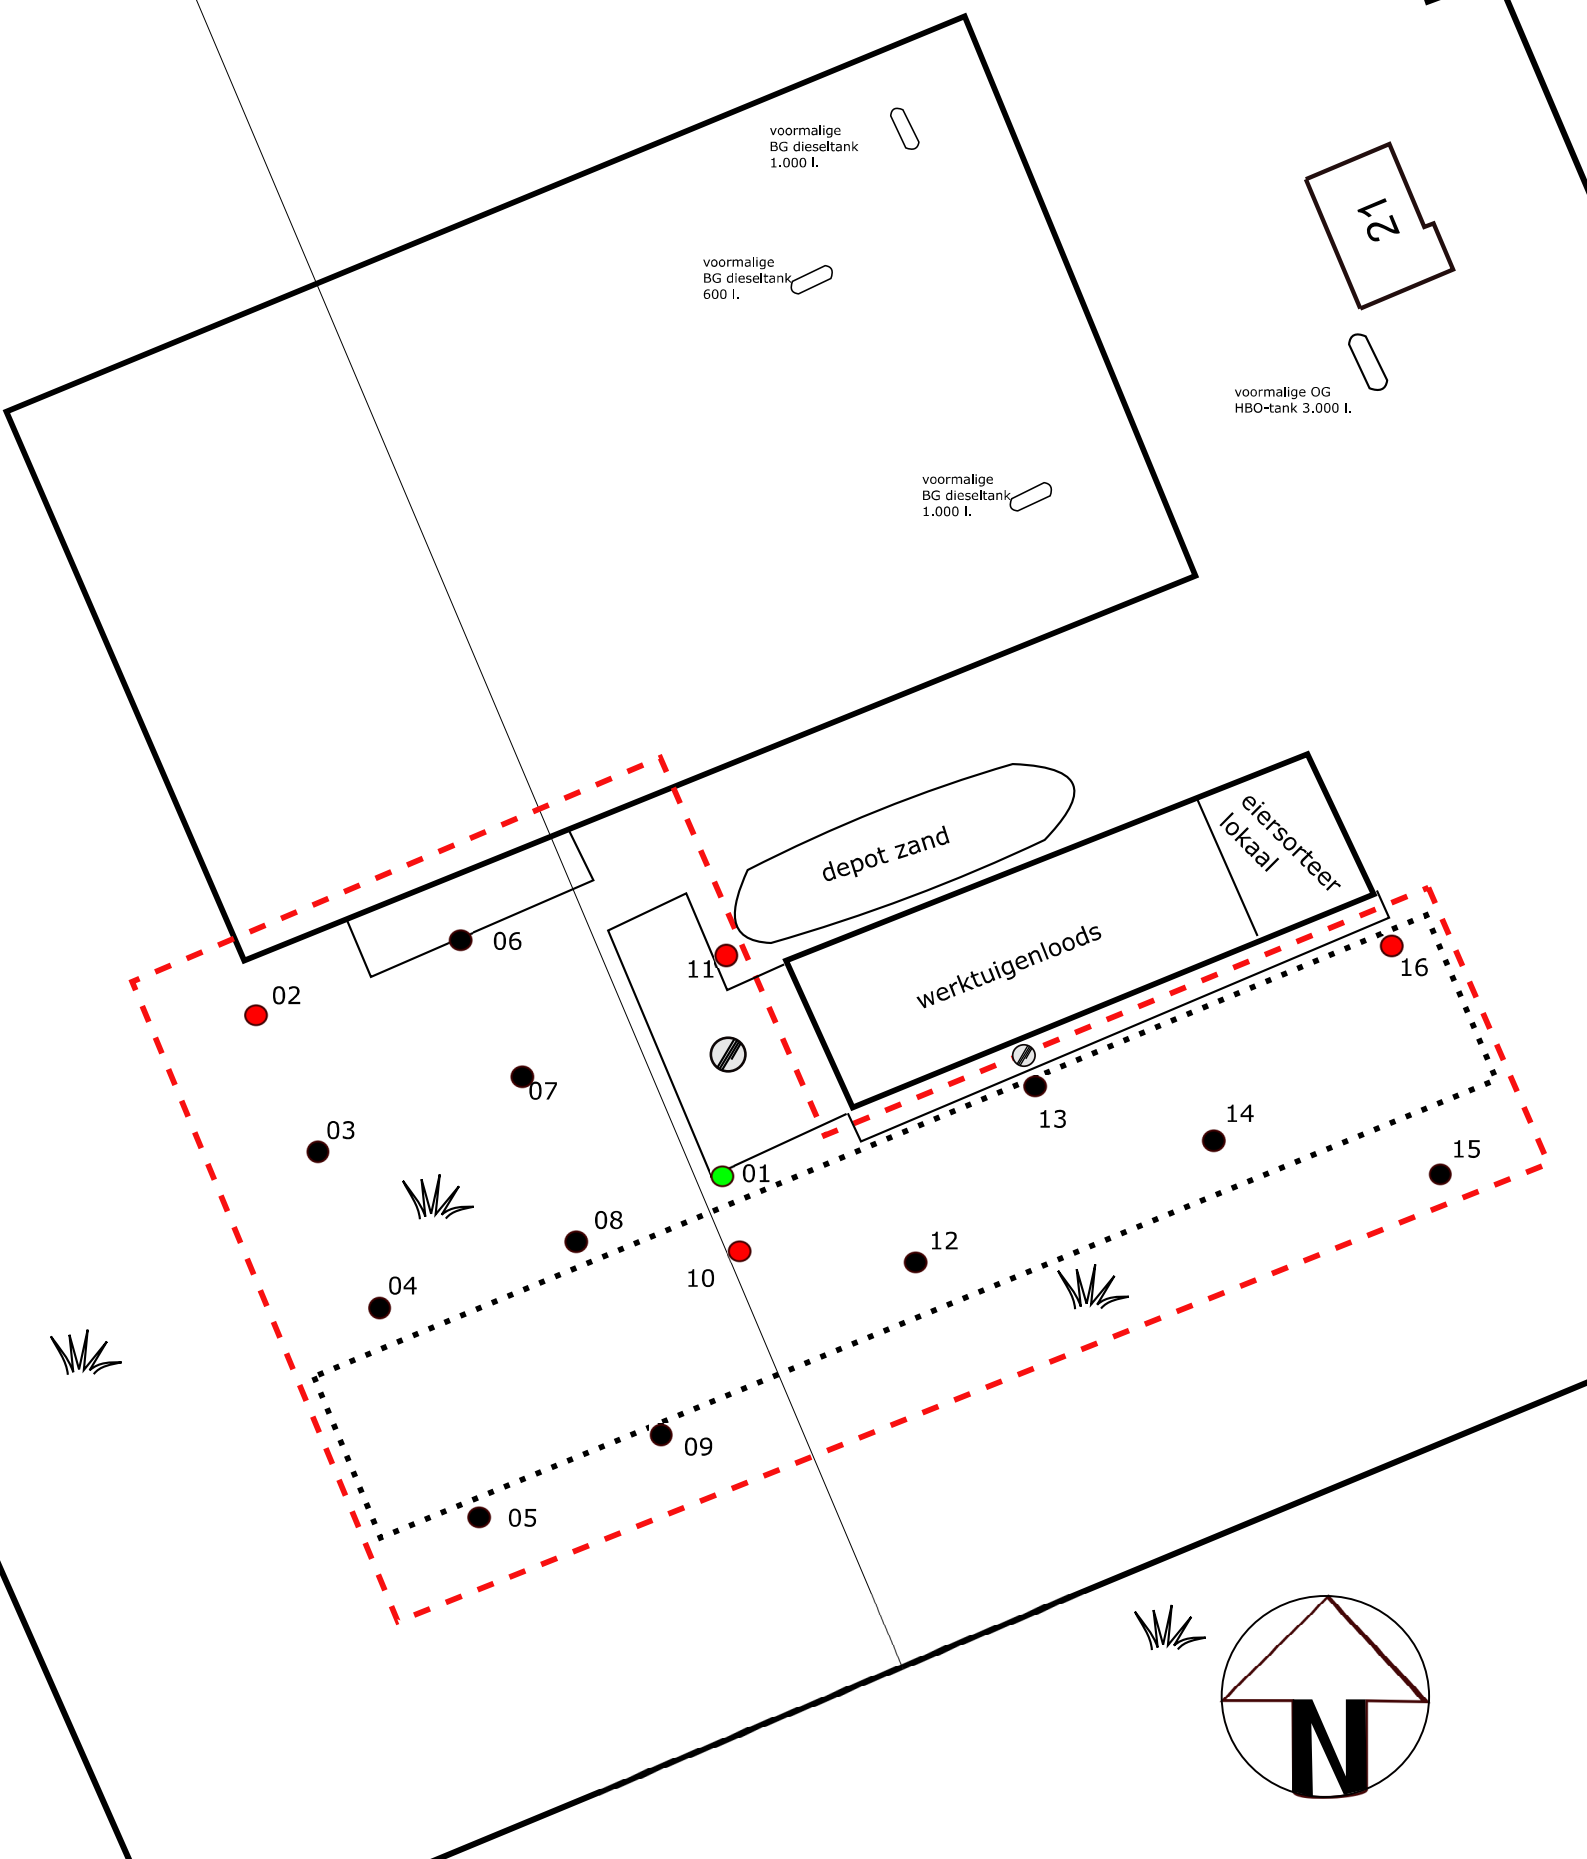
# Situatietekening met boorlocaties

- In bijlage 2 is de plaats van de boringen in de situatietekening opgenomen.
- Voor de gedetailleerde boorprofielbeschrijvingen per boring wordt verwezen naar bijlage 3.
- In bijlage 6 zijn de veldwerkrapportages opgenomen

- Begrenzing onderzoekslocatie
- Boringen t.b.v. bovengrond
- Boringen t.b.v. boven- en ondergrond
- Boring met peilbuis

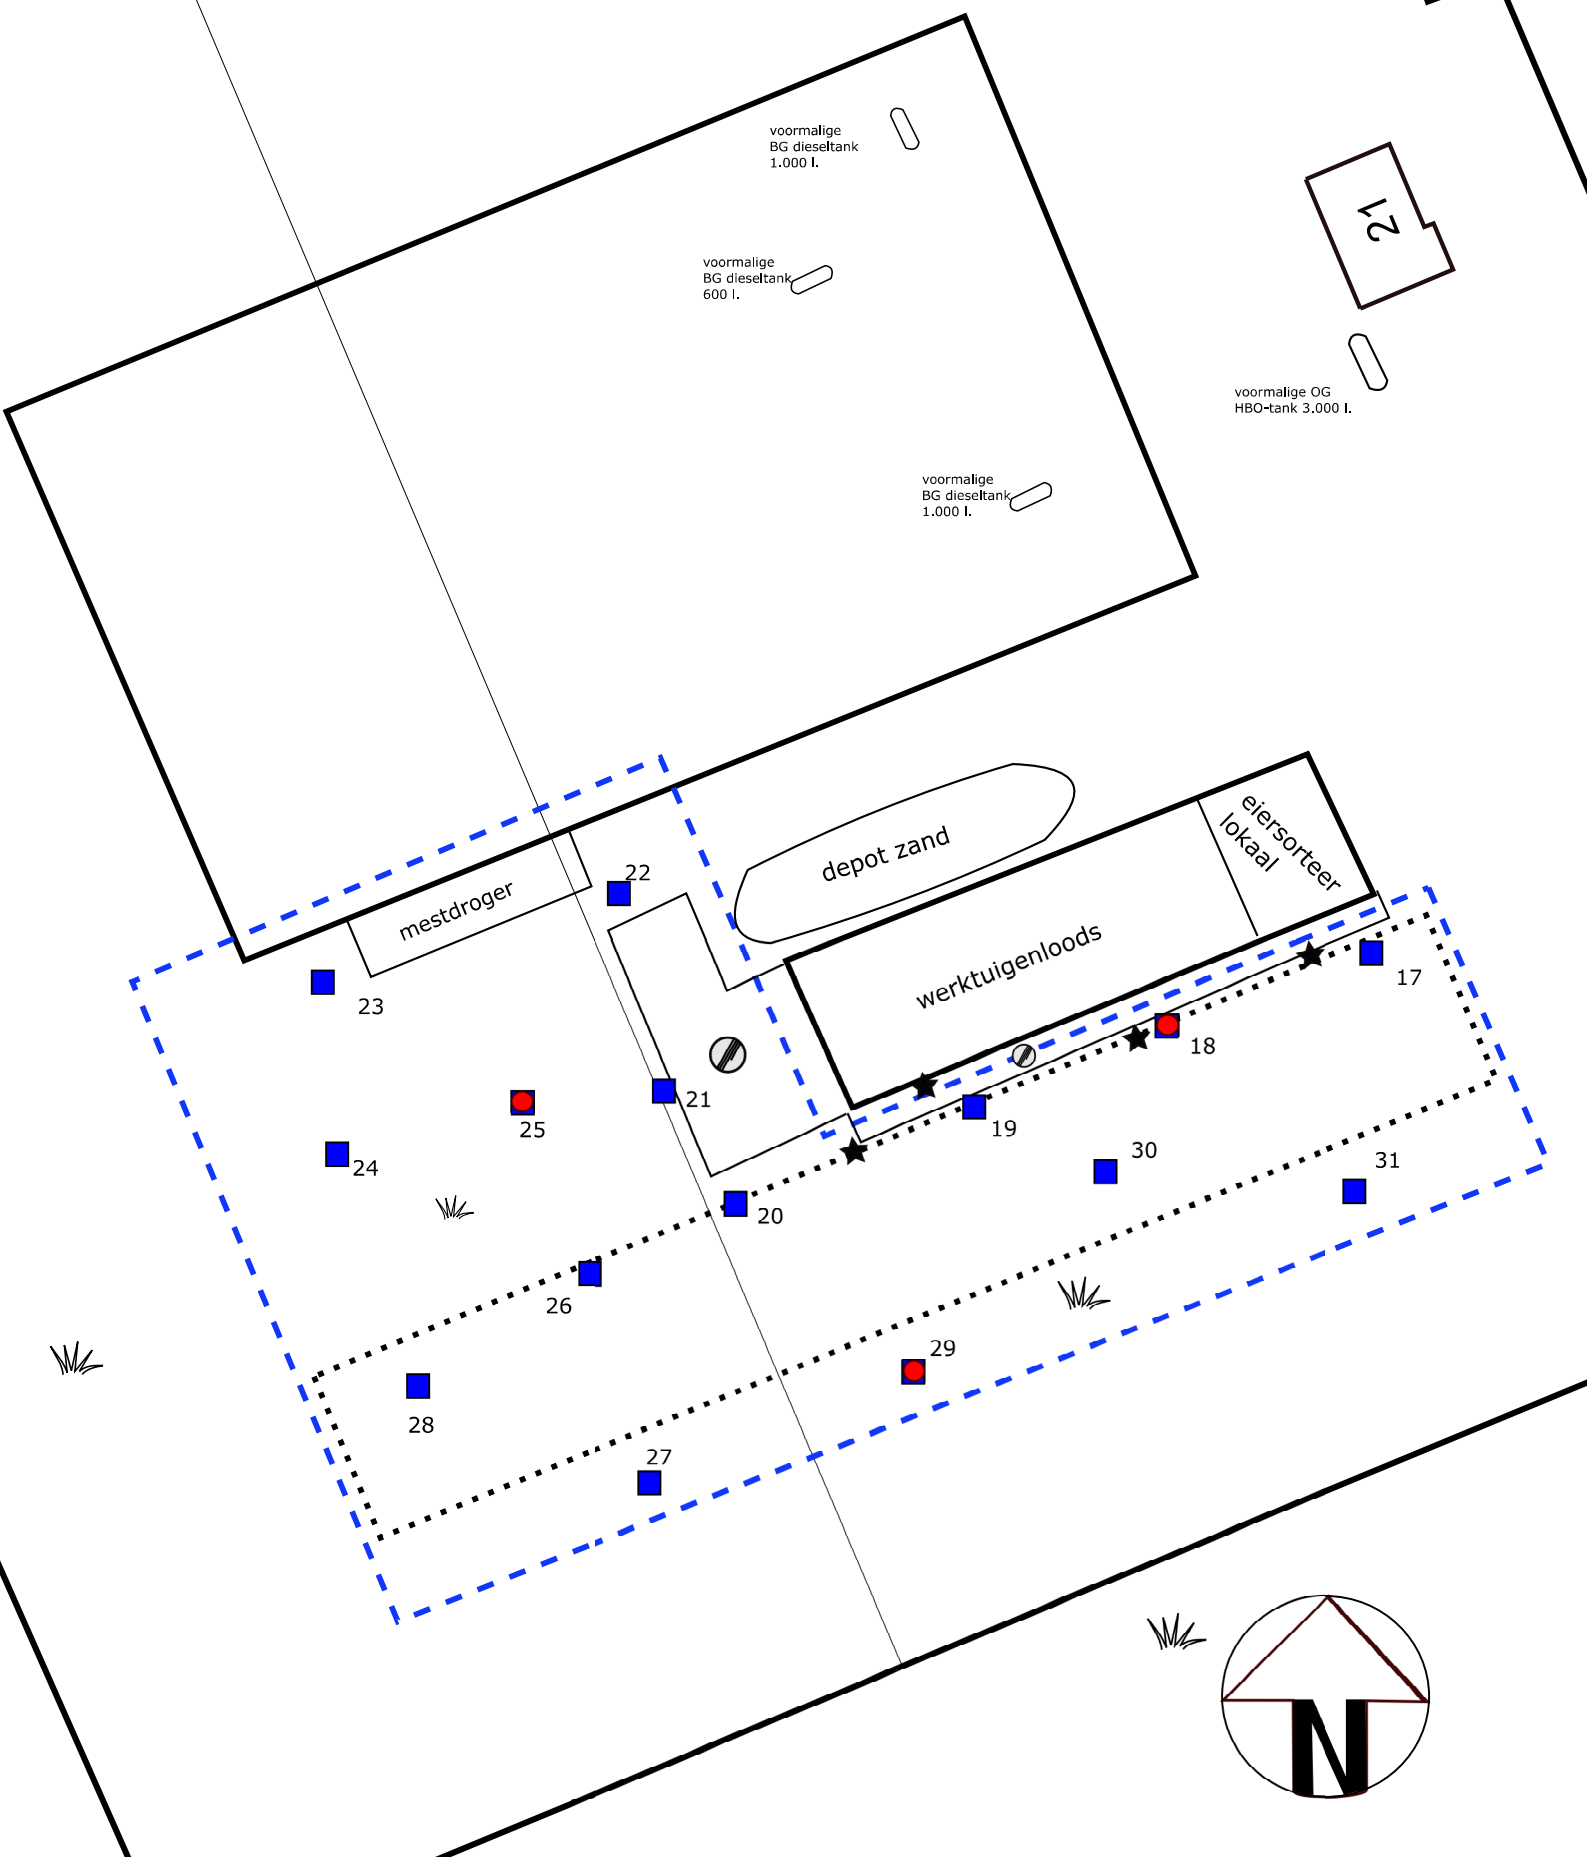
## Situatietekening met boorlocaties

Tijdens de verrichte werkzaamheden in 2016 zijn asbesthoudende fragmenten aangetroffen die geleid hebben tot aanpassing van de onderzoeksstrategie.

vindplaats asbestverdacht fragment op maaiveld

inspectiegat 0,3x0,3m tot 0,5 m-mv

Boringen tot 2,0 m-mv

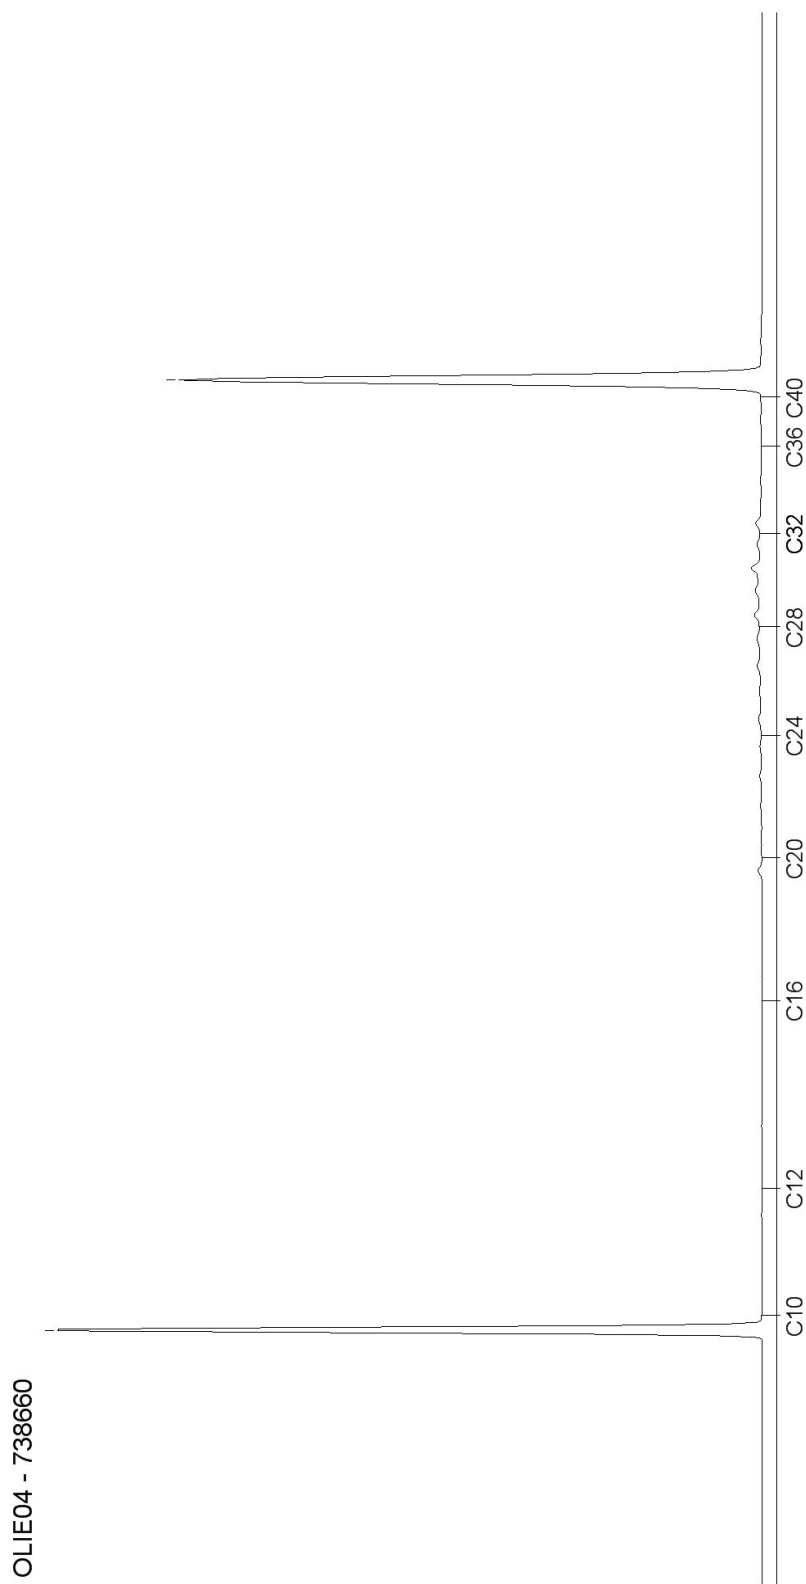
CHROMATOGRAM for Order No. 614442, Analysis No. 738660, created at 19.10.2016 07:31:12

In de zintuiglijk schone bovengrond van de vaste bodem (BG1 en BG2) zijn geen gehalten aan onderzochte stoffen uit het standaardpakket gemeten boven de achtergrondwaarden.

**Monsteromschrijving: BG1 02 (0-50) 03 (0-50) 04 (0-50) 05 (0-50) 06 (0-50) 07 (0-50) 08 (0-50) 09 (0-50)**

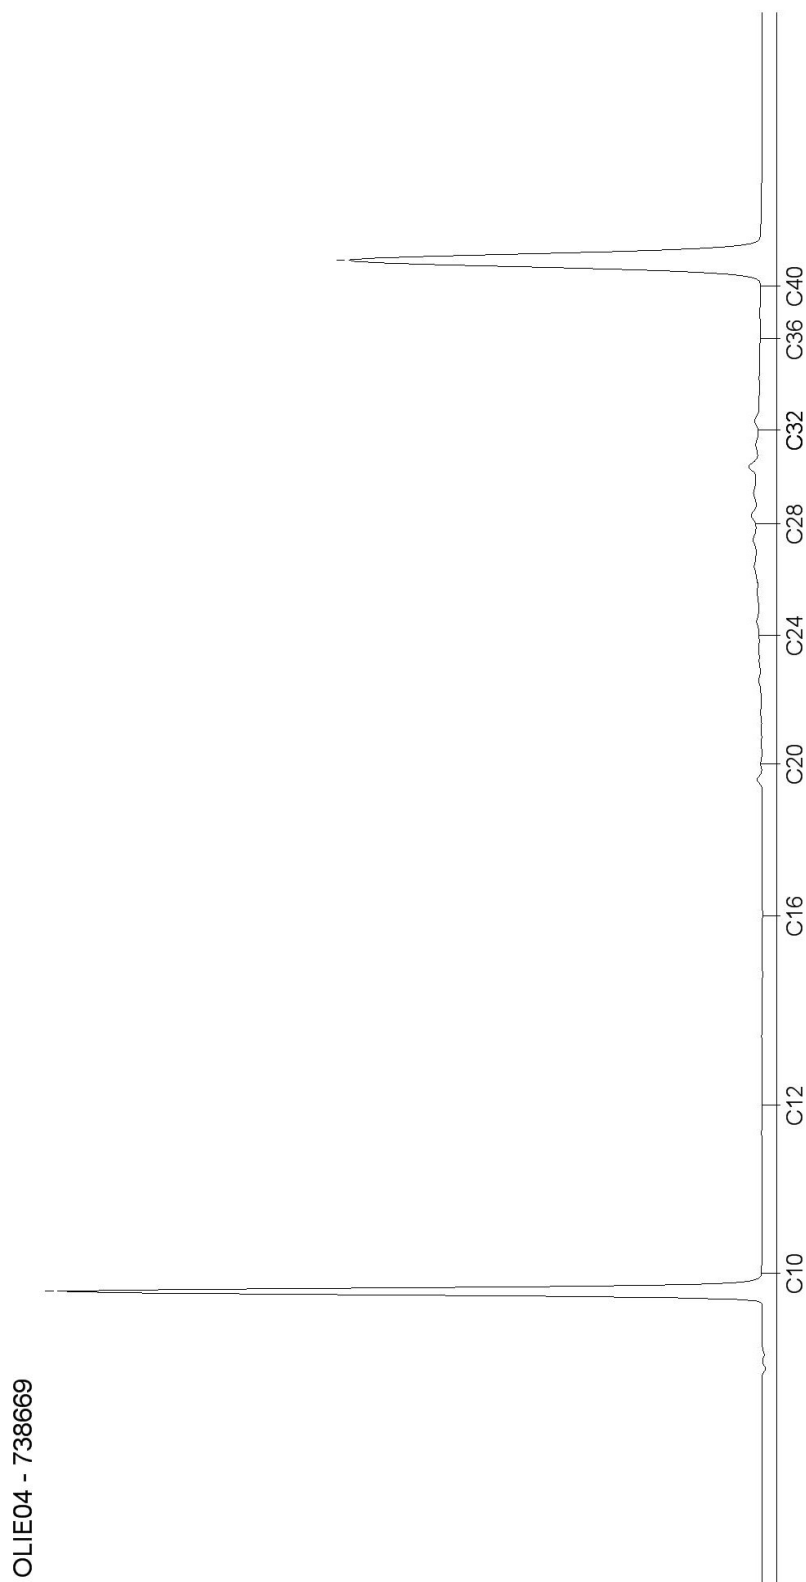
CHROMATOGRAM for Order No. 614442, Analysis No. 738669, created at 19.10.2016 07:31:12

**Monsteromschrijving: BG2 10 (0-50) 11 (0-50) 12 (0-50) 13 (0-50) 14 (0-50) 15 (0-50) 16 (0-50)**

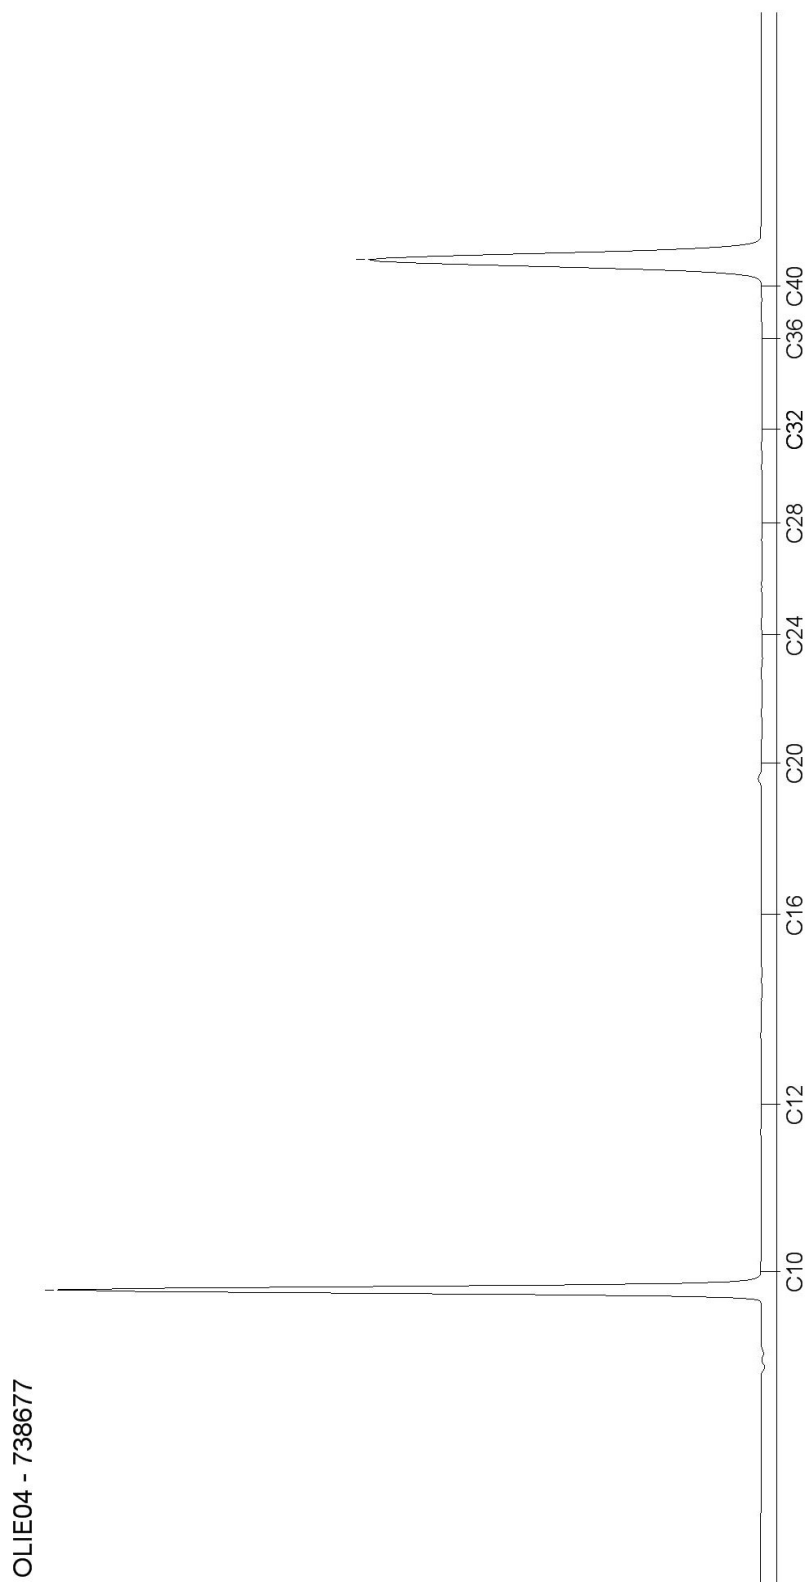
CHROMATOGRAM for Order No. 614442, Analysis No. 738677, created at 19.10.2016 07:31:12

In de zintuiglijk schone ondergrond van de vaste bodem (OG1 en OG2) zijn eveneens geen gehalten aan onderzochte stoffen gemeten boven de achtergrondwaarden.

**Monsteromschrijving: OG1 02 (70-120) 02 (120-170) 02 (170-200) 11 (50-100) 11 (100-150) 11 (150-200)**

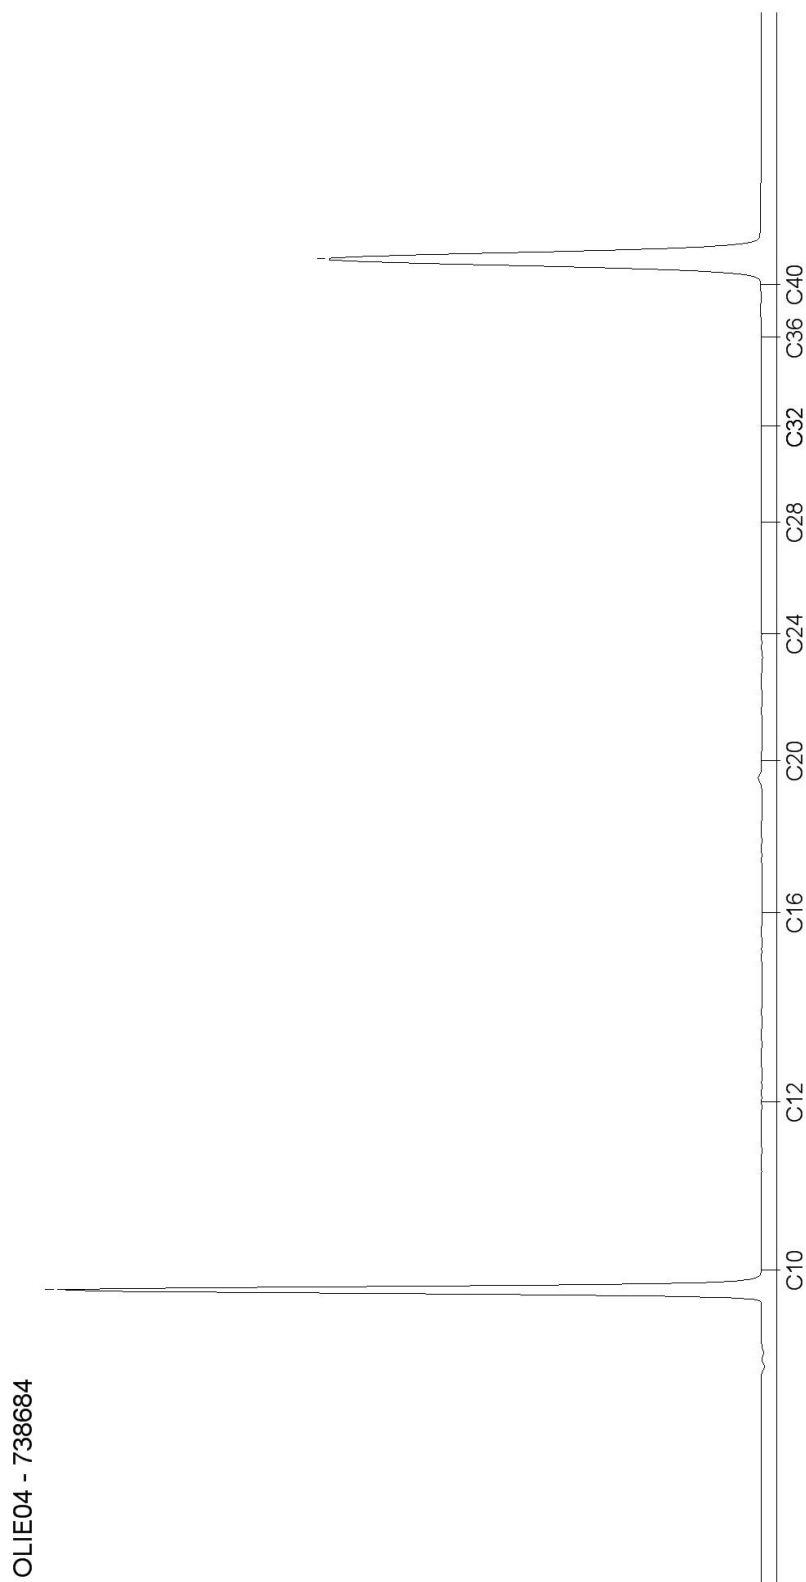
CHROMATOGRAM for Order No. 614442, Analysis No. 738684, created at 19.10.2016 07:31:13

**Monsteromschrijving: OG2 10 (70-120) 10 (120-170) 10 (170-200) 16 (70-120) 16 (120-170) 16 (170-200)**

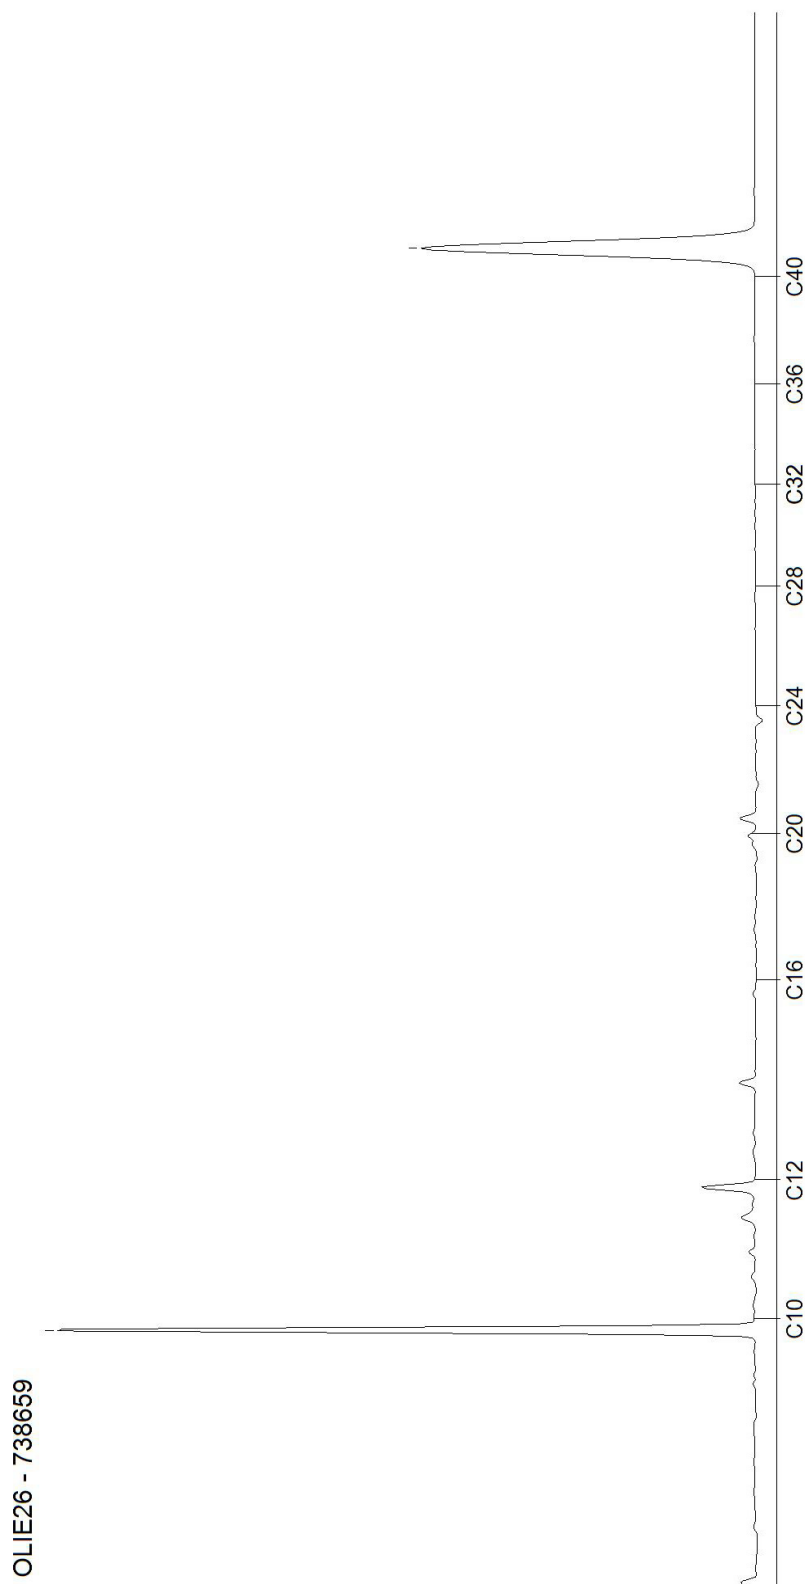
CHROMATOGRAM for Order No. 614441, Analysis No. 738659, created at 18.10.2016 11:04:10

In het grondwater ter plaatse van peilbuis 01 zijn gehalten aan nikkel, koper, barium en naftaleen gedetecteerd boven de streefwaarden. De verhogingen aan metalen zijn toe te schrijven aan regionaal verhoogde achtergrondwaarden. Voor het licht verhoogde gehalte aan naftaleen bestaat op basis van dit onderzoek geen verklaring. De overschrijding is marginaal en behoeft geen nader onderzoek.

**Monsteromschrijving: 01-1-1 01 (300-400)**
