**VERKENNEND BODEMONDERZOEK**

**RIDDER VAN ASENRODE**

**te ASENRAY**

**210677.BKK**

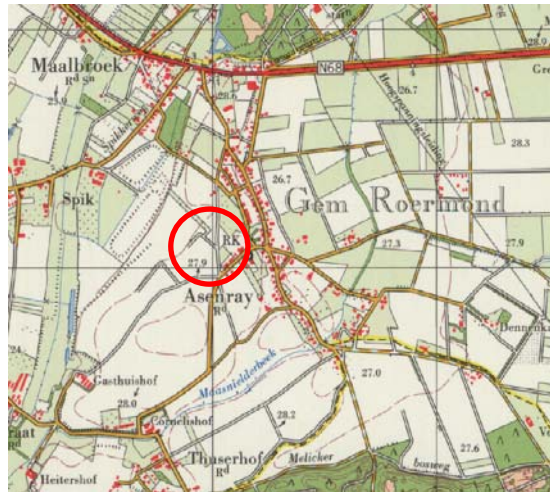
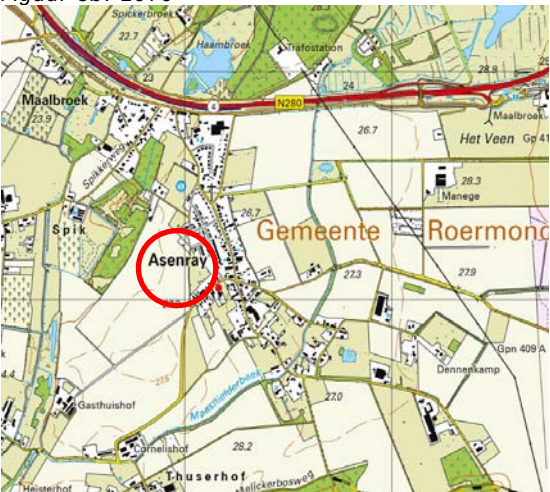
Op de kaart van 1938 ligt de onderzoekslocatie in agrarisch gebied. Op de kaart van 1979 is te zien dat het dorp met enkele woningen is uitgebreid. De onderzoekslocatie is op de kaart van 2013 inmiddels goed te herkennen. Op de kaart van 2020 is de huidige situatie zichtbaar.

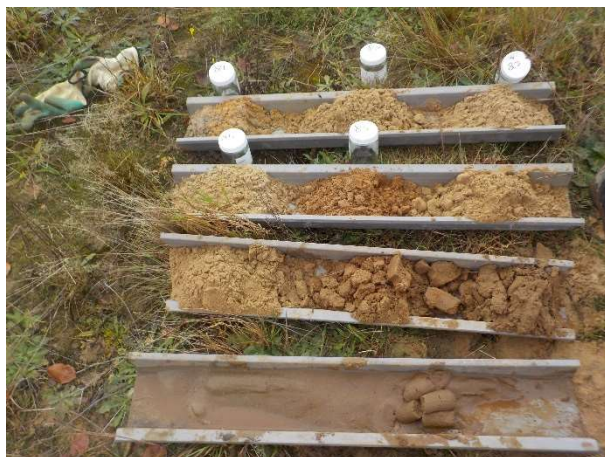
Foto 10. Profiel peilbuis 01

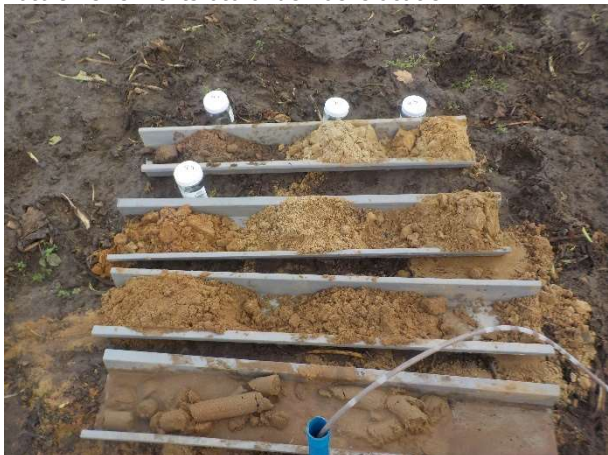
Foto 11. Profiel peilbuis 2

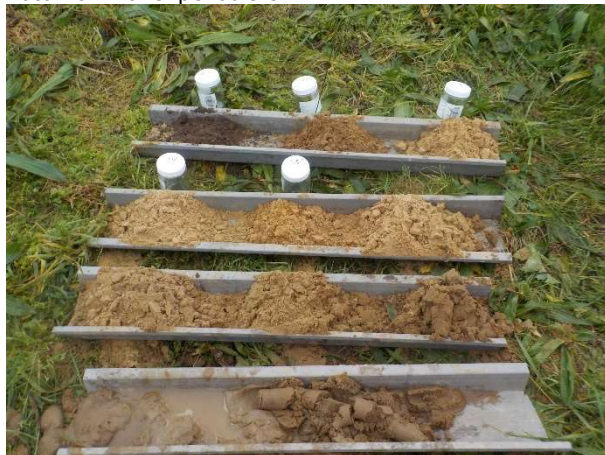
Foto 12. Profiel peilbuis 3
