## **Verkennend bodem- en asbestonderzoek**

Heide 57 te Swalmen  
(gemeente Roermond)

Rapportnummer: E221778.005/HWO

Datum: 1 juni 2023

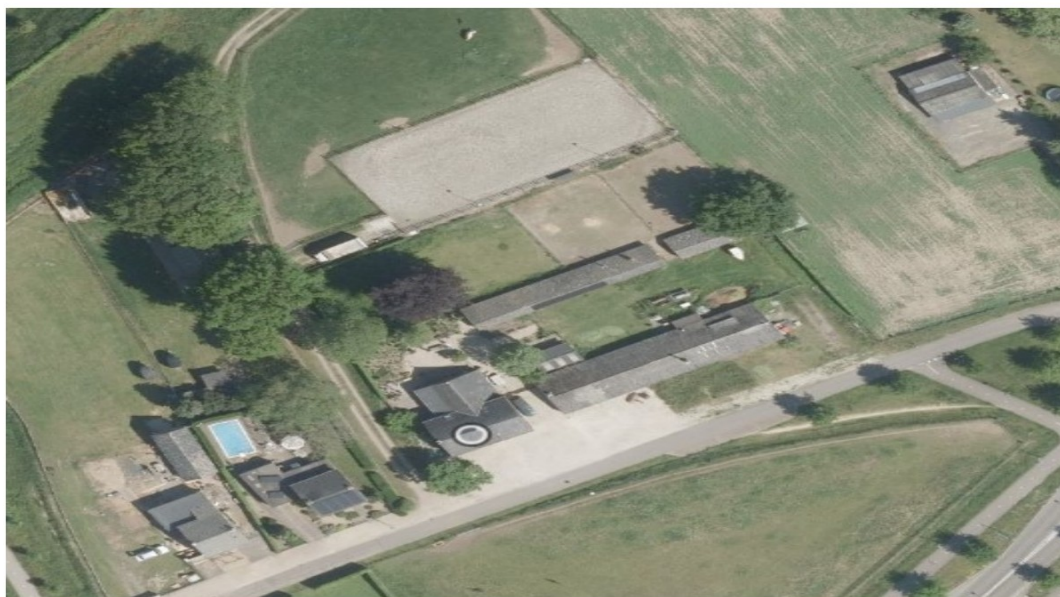
Op 18 april 2023 is voorafgaande aan de uitvoering van de veldwerkzaamheden door een medewerker van Aelmans Eco B.V. een terreininspectie verricht. Hieruit blijkt dat de onderzoekslocatie momenteel in gebruik is, zoals onder de paragraaf "Vroeger en huidig gebruik" omschreven.

Visueel zijn tijdens de terreininspectie geen specifieke verontreinigingen aangetroffen. Het gebied alwaar in het verleden een bovengrondse tank heeft gelegen, is tijdens de uitvoering door

Ter plaatse van de stal, welke als pottenbakkerij wordt gebruikt, zijn visueel geen verontreinigingen of vlekken waargenomen, waaruit zou kunnen worden opgemerkt dat calamiteiten of eventuele morsingen hebben plaatsgevonden.

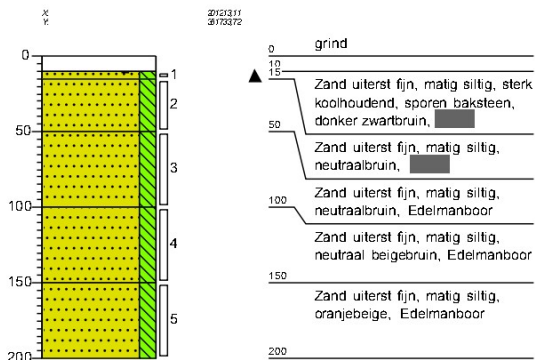
# Boring: 001

| Boring | Diepte (m -mv) | Traject (m -mv) | Grondsoort | Bijzonderheden |
|---|---|---|---|---|
| 001 | 2,00 | 0,10 - 0,15 | Zand | sterk koolhoudend, sporen baksteen |

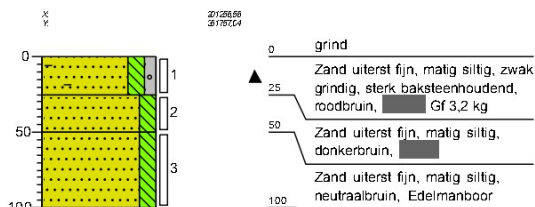
# Boring: 003

| Boring | Diepte (m -mv) | Traject (m -mv) | Grondsoort | Bijzonderheden |
|---|---|---|---|---|
| 003 | 1,00 | 0,00 - 0,25 | Zand | sterk baksteenhoudend |

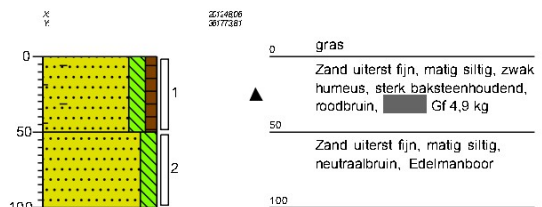
# Boring: 004

| Boring | Diepte (m -mv) | Traject (m -mv) | Grondsoort | Bijzonderheden |
|---|---|---|---|---|
| 004 | 1,00 | 0,00 - 0,50 | Zand | sterk baksteenhoudend |

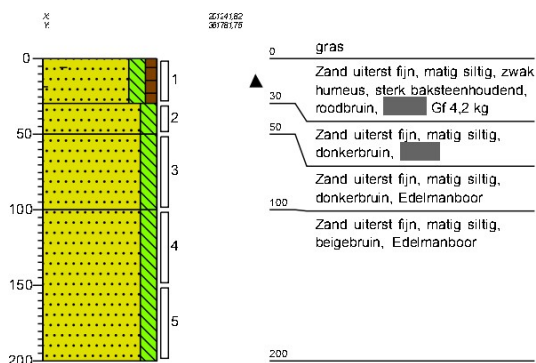
**Boring:** 010  
Datum: 18-4-2023

| Boring | Diepte (m -mv) | Traject (m -mv) | Grondsoort | Bijzonderheden |
|---|---|---|---|---|
| 010 | 2,00 | 0,00 - 0,30 | Zand | sterk baksteenhoudend |

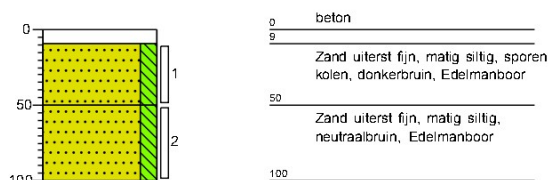
# Boring: 016

| Boring | Diepte (m -mv) | Traject (m -mv) | Grondsoort | Bijzonderheden |
|---|---|---|---|---|
| 016 | 1,00 | 0,09 - 0,50 | Zand | sporen kolen |

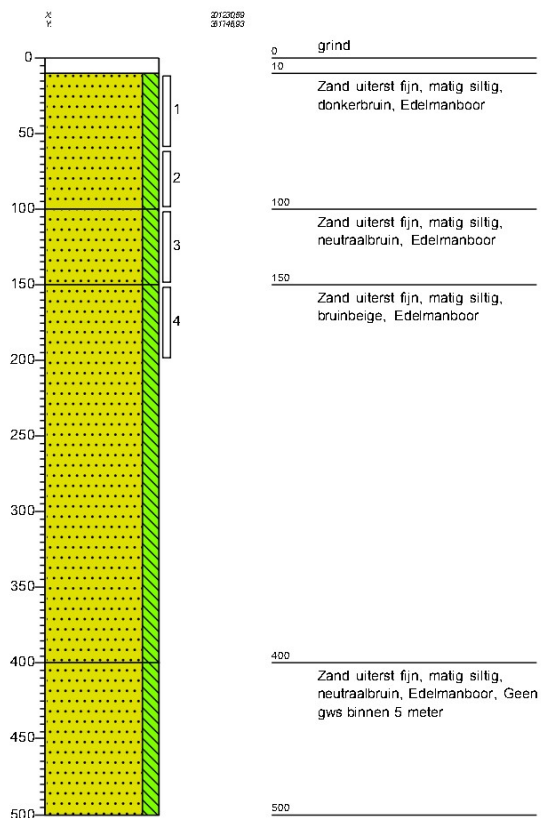
**Boring: 101**  
Datum: 18-4-2023

- Boringen 101 en 102 zijn nabij de bezinkput geplaatst. Van deze beide boringen is boring 101 tot een diepte van 5,0 m -mv doorgezet. Grondwater is alhier niet aangetroffen. Daar visueel geen specifieke verontreinigingen zijn aangetroffen en de eindsituatie reeds eerder is vastgelegd, is besloten om geen analytisch onderzoek op te starten.
