# **VERKENNEND BODEMONDERZOEK**

**COLUMBUSWEG (ong.)**

**te VENLO**

| Rapportnummer: | 8010.BKK |

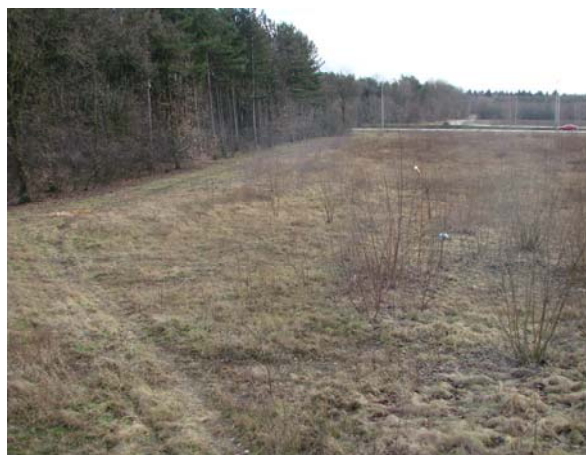
De onderzoekslocatie betreft een braakliggend terrein. Op het westelijk gedeelte van de onderzoekslocatie bevindt zich een transportriool. Voor dit terreindeel geldt een erfdiensbaarheid. Dit terreindeel is circa 1.920 m<sup>2</sup> groot. Aan de westzijde grenst de onderzoekslocatie aan een sloot / berm van de Columbusweg.

**Foto 4:**  
Het gedeelte van de onderzoekslocatie waar het transportriool loopt.
