**Traffic & Transport**Princetonlaan 6  
3584 CB Utrecht  
Postbus 80015  
3508 TA Utrecht[www.tno.nl](http://www.tno.nl)T +31 88 866 42 56  
F +31 88 866 44 75**TNO-rapport****TNO 2018 R10677****Veiligheidsanalyse Resomeren**

| Projectnaam | Yarden - Resomeren |

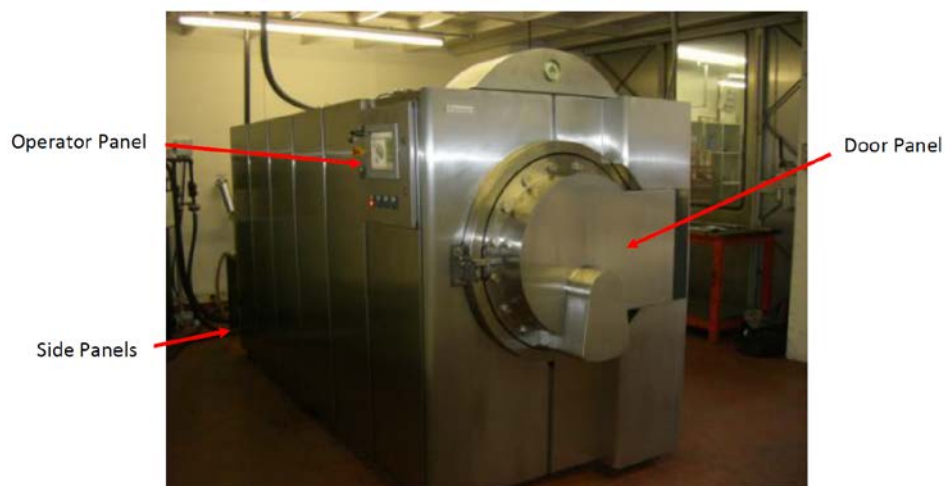
De resomator is weergegeven in Figuur 2. De voorkant met de deur ('door panel') en een zijkant met daarop het bedieningspaneel ('operator panel') zijn zichtbaar. Een lichaam wordt in horizontale positie in de resomator geschoven. Gedurende het resomatieproces blijft het lichaam in deze positie.

Figuur 2 Voor- en zijaanzicht van de resomator [5].

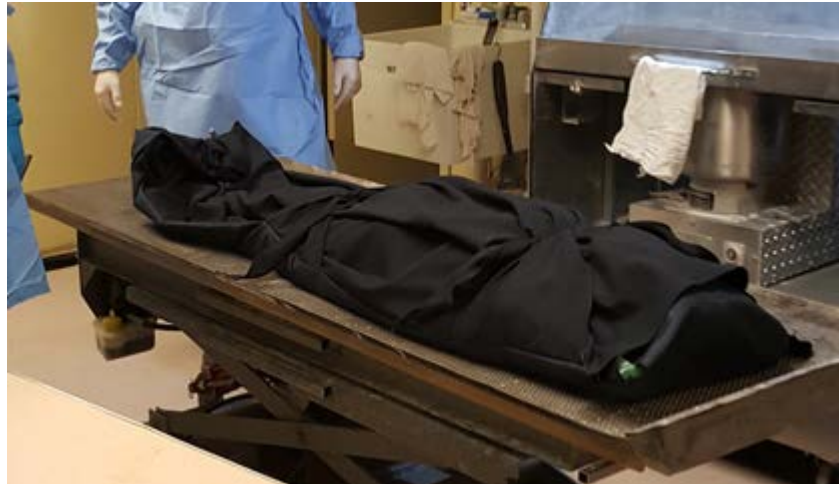
Het lichaam wordt uit de koelruimte gehaald en in een voor het proces geschikte lijkwade gewikkeld, die van tevoren is klaargelegd op een metalen plateau op een geprepareerde baar (Figuur 3).

Figuur 3 Lichaam op metalen plateau op een geprepareerde baar in wol of zijden doek gewikkeld.

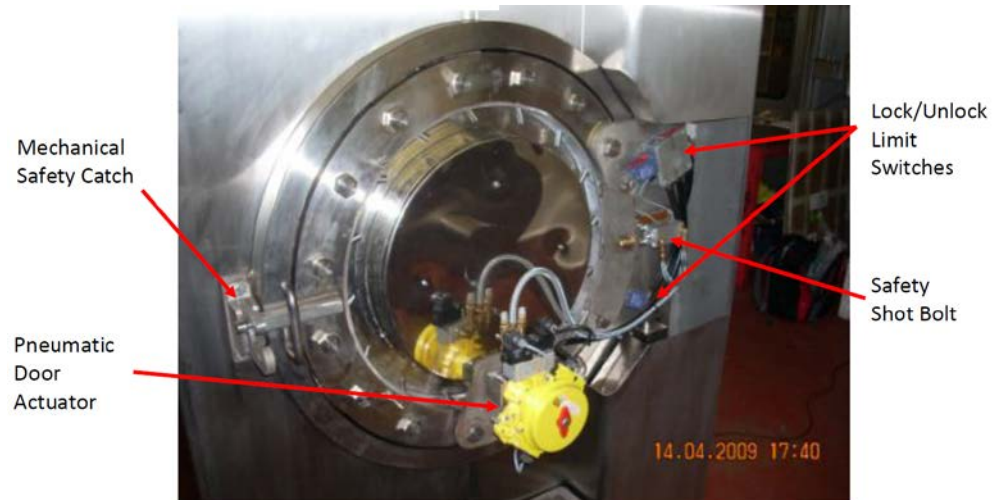
Nadat het lichaam in de resomator is geschoven wordt de deur gesloten en vergrendeld d.m.v. van pennen (safety shot bolts) in de zijkant. (Figuur 5). Aangezien (per ongeluk kunnen) openen van de deur een van de grootste risico's is wordt het open- en sluitproces onafhankelijk van het resomatieproces gestuurd via o.m. een interlock systeem en speciale knoppen op het bedieningspaneel.

Figuur 5 Deurvergrendelingsysteem (zonder panelen) [5]

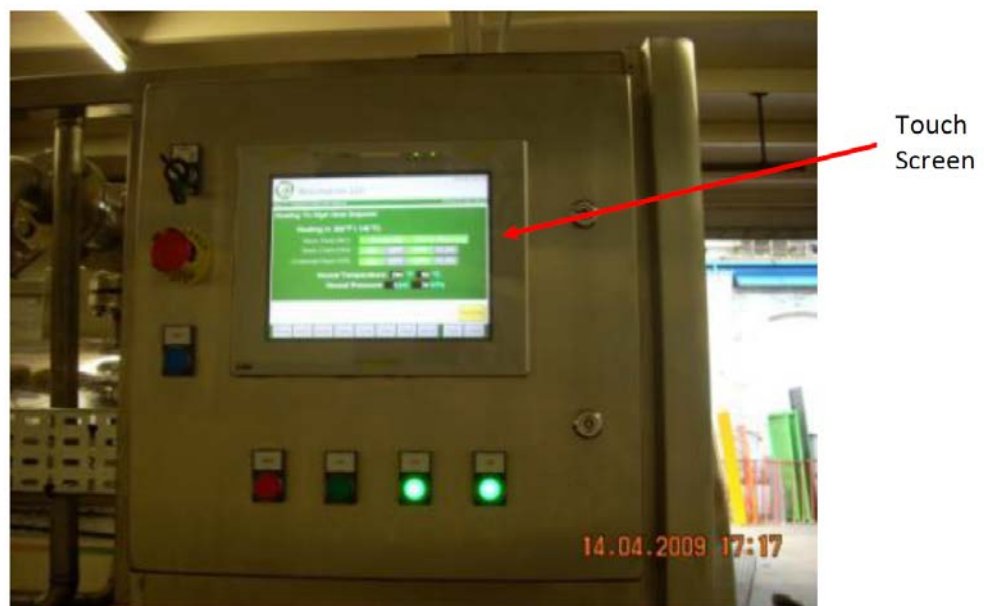
Het resomatieproces is computergestuurd [6]. Via een touchscreen display aan de zijkant van de resomator kunnen de procesparameters worden ingevoerd (Figuur 6). Het apparaat kent verschillende (voor)geprogrammeerde cycli, waarmee een correcte instelling per geval kan worden gekozen. Basis invoerparameters zijn: gewicht van het lichaam (in discrete gewichtsklassen) en of het lichaam gebalsemd is (zeer gebruikelijk in de VS, ongebruikelijk in Nederland – vereist een intensiever proces). De resomator is voorzien van een interne weegschaal zodat keuze van de juiste instellingen wordt vergemakkelijkt. Indien het lichaam relatief veel spierweefsel bevat (vetweefsel breekt sneller af dan spierweefsel) kan een hogere gewichtsklasse worden ingevoerd of de stand 'gebalsemd' kan worden gekozen. De keuze van de operator om in een individueel geval een intensiever (iets langer en/of iets hogere temperatuur) programma in te stellen is om zo de volledigheid van het proces te kunnen garanderen.

Figuur 6 Bedieningspaneel [5]

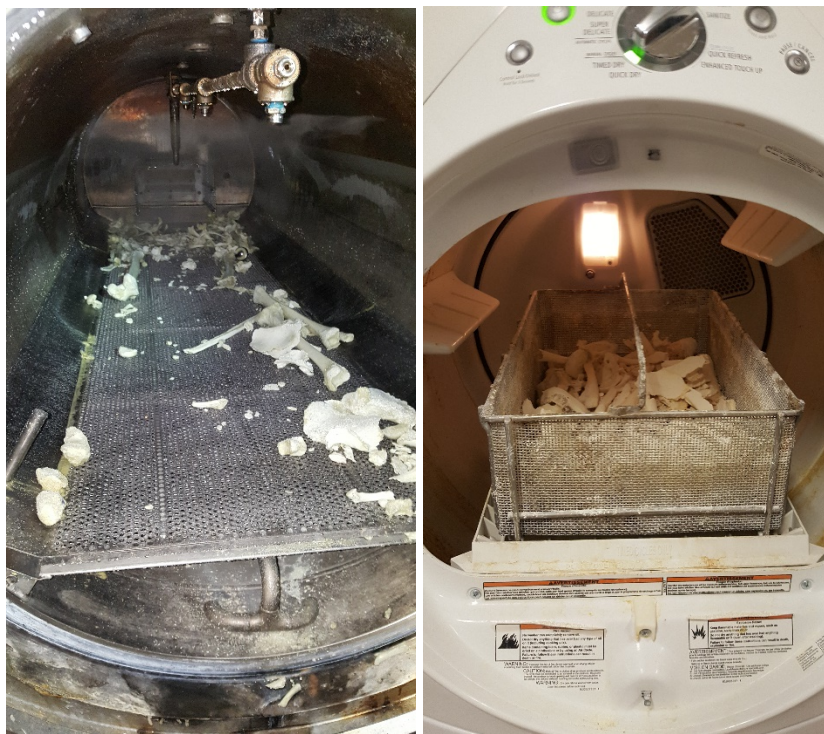
Slechts brosse beenderen en beenderresten, protheses, het gebit en gebitvullingen blijven over na het resomatieproces (Figuur 8, links). Botten en botresten worden gedroogd aan warme lucht (Figuur 8, rechts) waarna ze worden vermalen met een cremulator.

Figuur 8 Overblijfselen van het resomatieproces; in de resomator (links); in de droger (rechts).

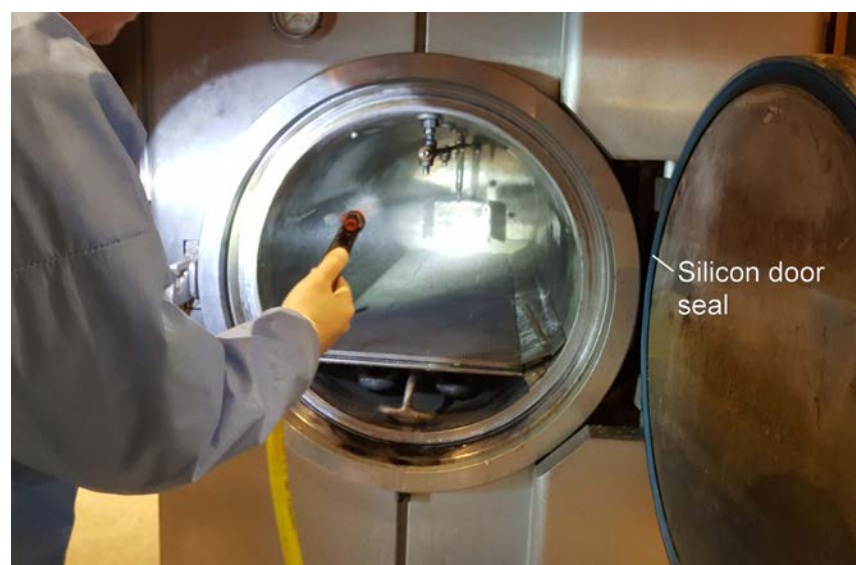
Nadat alle resten uit de resomator zijn verwijderd wordt de binnenkant met water schoongespoten (Figuur 10). Een ontkalkingsmiddel (citroenzuur) wordt gebruikt om kalkaanslag op de verwarmings-/koelspiralen en verstopping van de sproeiers te voorkomen. De siliconen deurafdichting wordt nauwgezet gecontroleerd op slijtage en van een dun laagje siliconenspray voorzien. Dit vindt na elke resomatie plaats.

Figuur 10 Reiniging van de resomator na afloop van het resomatieproces.

- De resomator alle vereiste veiligheidsvoorzieningen heeft van een druktank (zoals overdrukbeveiligingen);
- De resomator is gecertificeerd voor de condities 1100 kPa en 200 °C (zie Figuur 15 en bijlage D);
- Alvorens de tank te kunnen openen eerst 3 indicatoren het 'groene licht' moeten geven: druk, temperatuur en vulniveau;
- Het ontgrendelingssysteem volledig onafhankelijk is uitgevoerd van de procescontrole (PLC);
- Er veel aandacht wordt besteed aan de afdichting van de deur (het onderhoud van de siliconen afdichtingsring – zie Figuur 10).

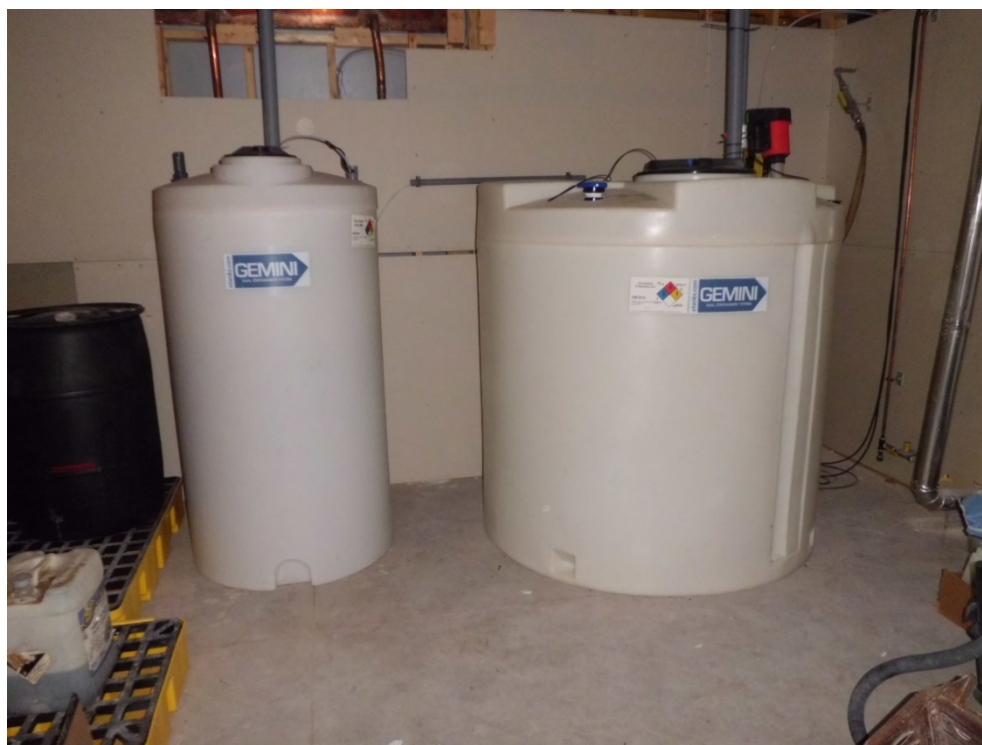
De dubbelwandige Kaliumhydroxide (KOH) en Zwavelzuur ( $\text{H}_2\text{SO}_4$ ) bulk tanks (Figuur 12) in de opslag- en voorraadruimte kunnen van buitenaf worden gevuld (Figuur 13). Indien het niveau te laag wordt, wordt dit via een knipperend rood licht op de 'Alarm Signal Tower' in de preparatieruimte aangegeven (Figuur 14) en kan de leverancier van de chemicaliën erop worden geattendeerd dat bijvullen gewenst is.

Figuur 12 Zuur ( $\text{H}_2\text{SO}_4$ ) en Alkali of Loog (KOH) tanks.

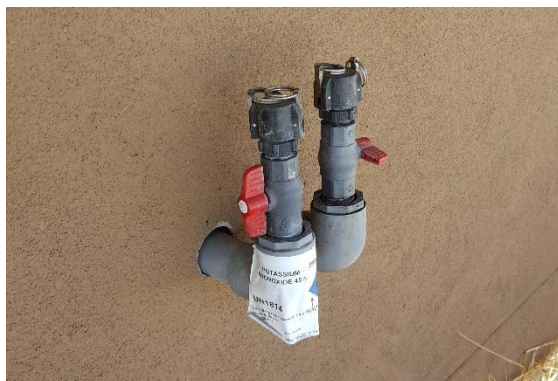
Figuur 13 Vulpunten voor KOH en H<sub>2</sub>SO<sub>4</sub> oplossingen aan de buitenkant van het gebouw.
