# Rapportage geohydrologisch onderzoek

## Karbinderstraat ong. te Venlo

| <b>Rapportnummer</b> | 5293.004 |
| <b>Datum</b> | 17 november 2017 |

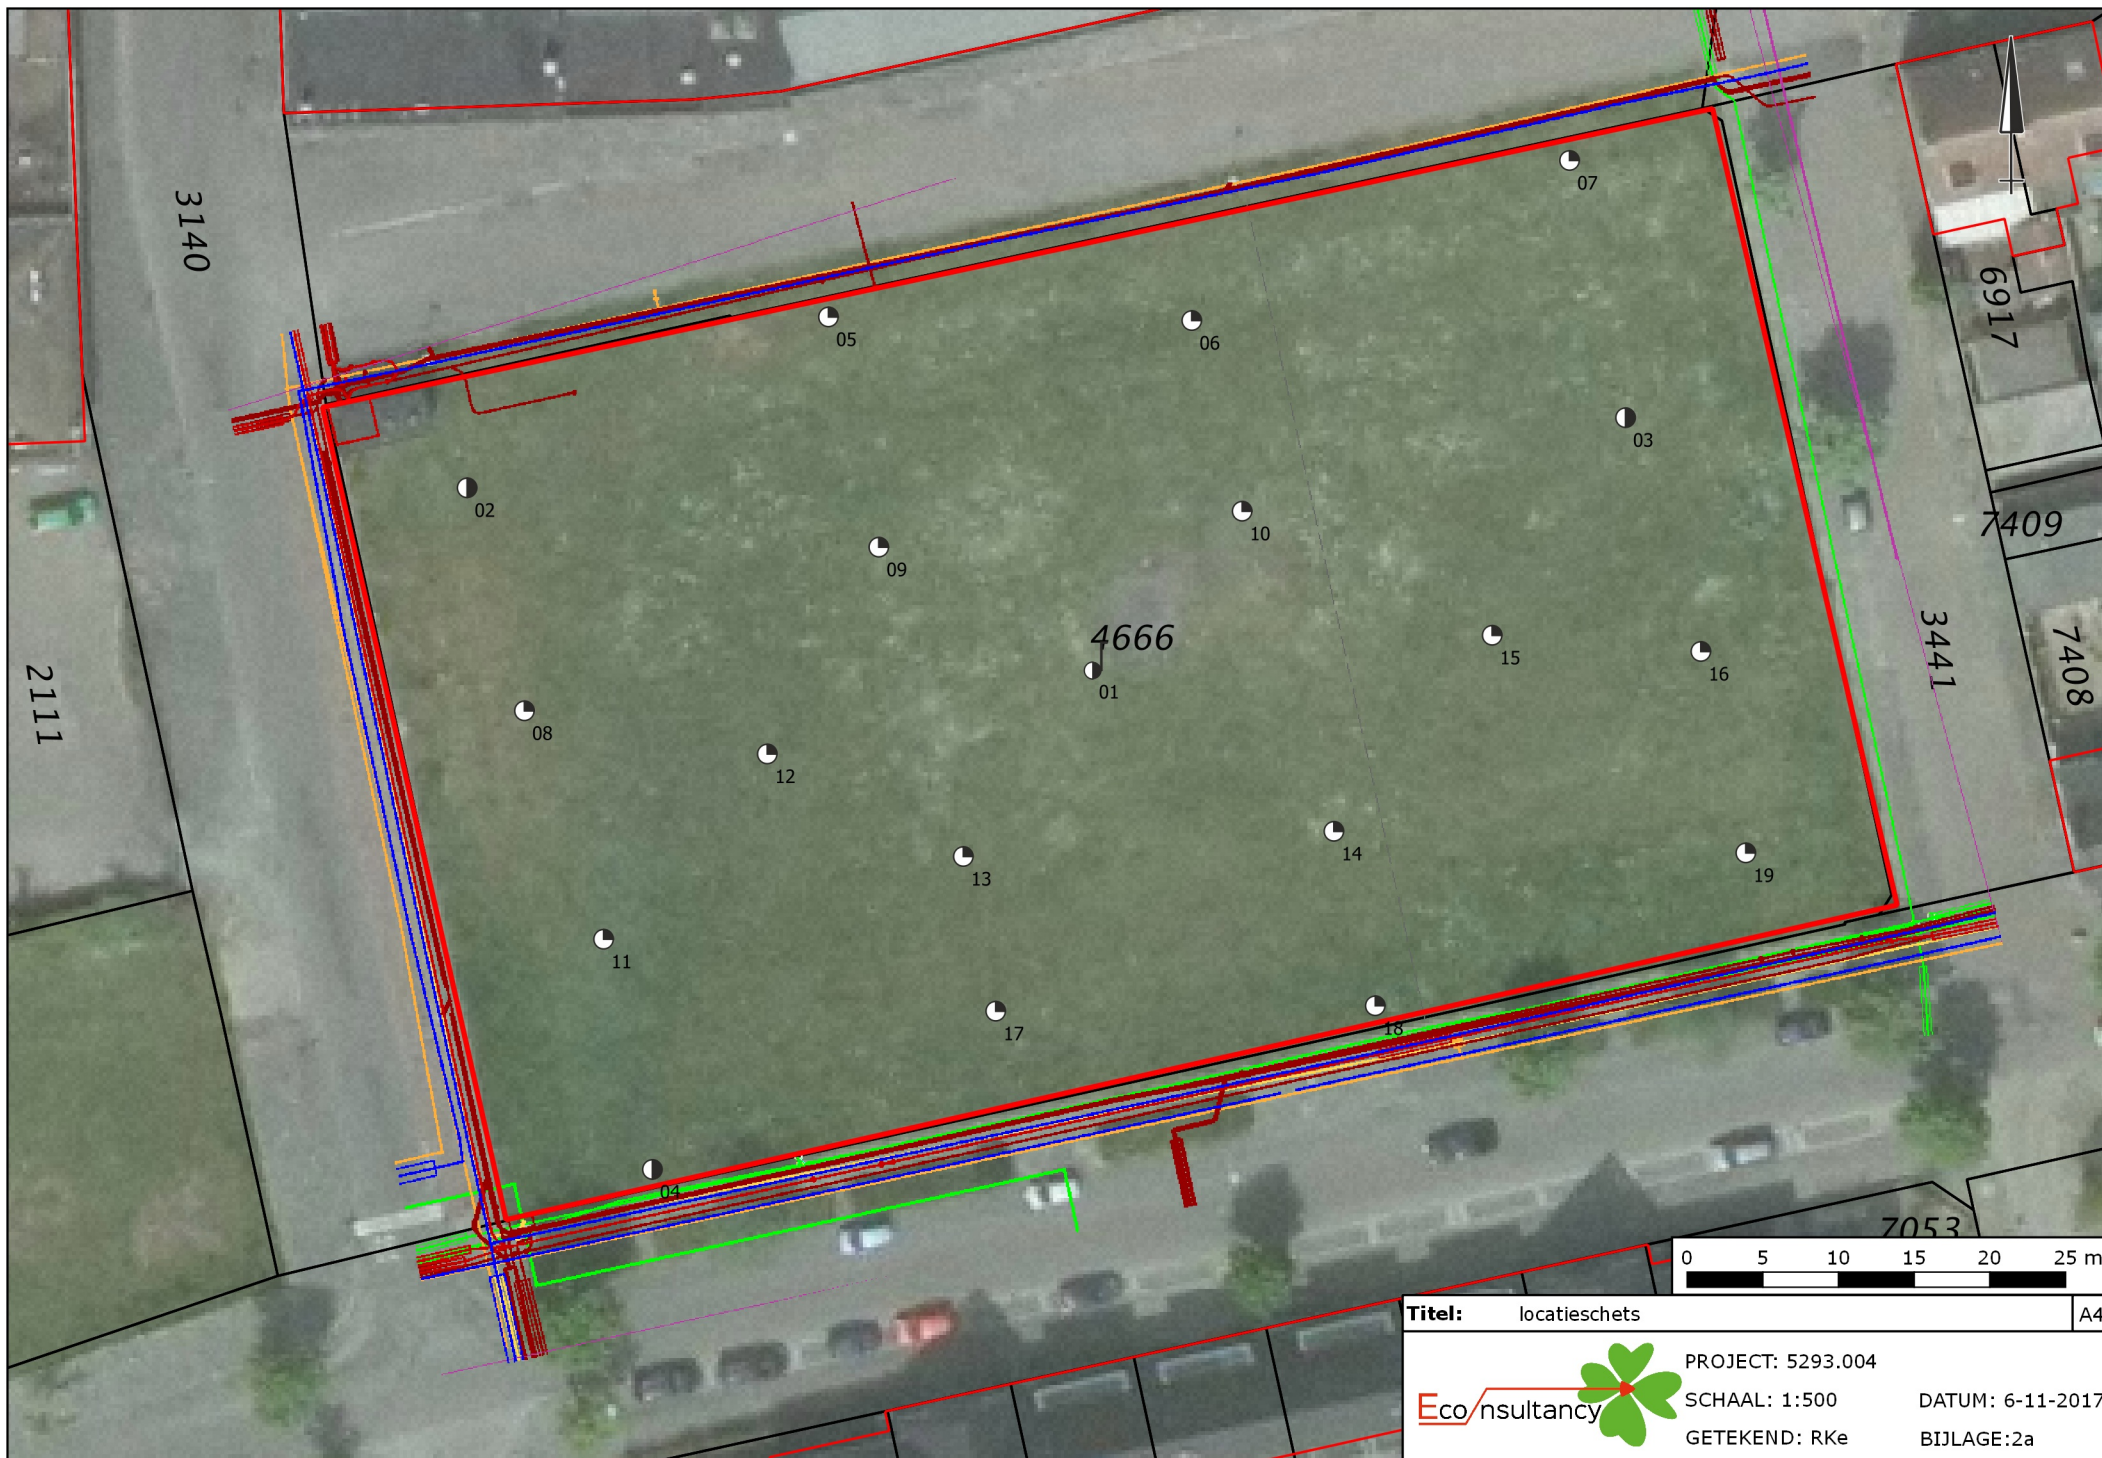
## **Bijlage 2   Locatieschets verkennend bodemonderzoek**

Op de locatieschets in bijlage 2 is de situering van de meetpunten aangegeven. Van het opgeboorde materiaal is een boorbeschrijving conform de NEN 5104 gemaakt (zie bijlage 3).

In het kader van het verkennend bodemonderzoek zijn op 3 november 2017 op locatie meerdere boringen geplaatst. In totaal zijn met behulp van een edelman(hand)boor 19 boringen geplaatst, waarvan 2 boringen zijn doorgezet tot 2,0 m -mv en 1 boringen tot circa 3,8 m -mv. Deze diepe boring is afgewerkt als peilbuis. Aan de hand van de boringen en de gemaakte boorprofielen is een duidelijk beeld van de bodemopbouw verkregen. Na het verrichten van de boringen ten behoeven van het verkennend bodemonderzoek zijn op 13 november 2017 in-situ 2 doorlatendheidsmetingen uitgevoerd. Na afloop van de werkzaamheden is het grondwaterniveau in de geplaatste peilbuis gemeten.
