# Verkennend bodemonderzoek Veerweg (ong.) te Velden

Aeres Milieu Projectnummer : AM20657  
Status rapport : Definitief (versie 1)  
Datum : 26 februari 2021

Opdrachtgever : Reland  
Burgemeester Verdijkplein 1  
5835 AR te Beugen

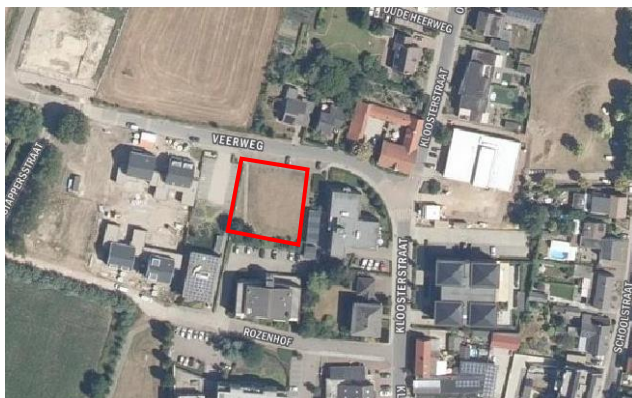
Afbeelding 1: globale begrenzing onderzoekslocatie (bron luchtfoto: PDOKviewer)

De onderzoekslocatie ligt in de bebouwde kern van Velden. Circa 250 meter ten oosten van de locatie ligt de Rijksweg N271 en 550 meter ten westen stroomt de Maas. Kadastraal is de locatie bekend als Arcen en Velden sectie C, nr. 12039. De coördinaten volgens het R.D. stelsel zijn X = 208.934 / Y = 381.069. Zie bijlage 1 voor een topografische en kadastrale kaart. Op onderstaande luchtfoto is de globale begrenzing van de onderzoekslocatie weergegeven.

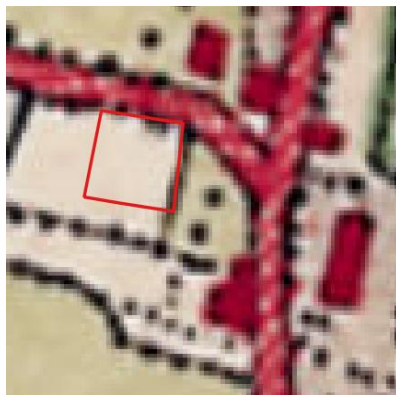
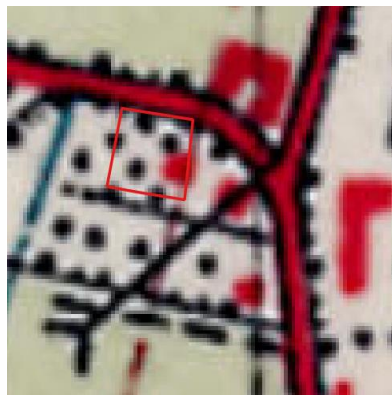
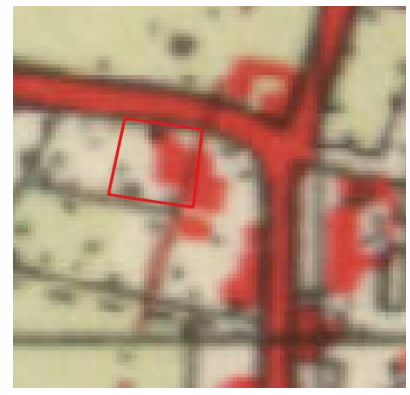
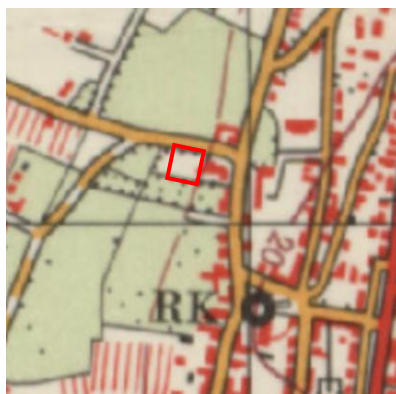
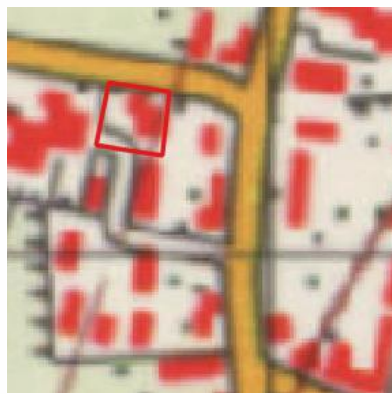
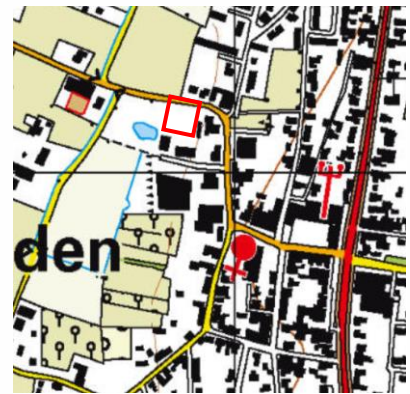
Afbeelding 2: geraadpleegde historische kaarten (bron kaarten: topotijdreis.nl)

In het kader van het vooronderzoek is historisch kaartmateriaal bestudeerd. De ontwikkeling van de planlocatie en directe omgeving is weergegeven op onderstaande topografische kaarten. Uit het kaartmateriaal is af te leiden dat de onderzoekslocatie tot omstreeks 1937 onbebouwd is geweest. Op de kaart uit 1937 is voor het eerst bebouwing zichtbaar op de onderzoekslocatie. De bebouwing behoorde waarschijnlijk bij het klooster van de “Zusters van het Goddelijke Woord” gelegen aan de Schoolstraat (huidige Kloosterstraat). Eind jaren zestig van de vorige eeuw is de bebouwing gesloopt. Op de kaart van 1970 is het terrein niet bebouwd. Midden jaren zeventig is ter plaatse een bibliotheek gebouwd. Op de kaart van 1980 is de bebouwing van de bibliotheek waar te nemen. Het gebouw is in 2015-2016 gesloopt. Sindsdien is het terrein onbebouwd en in gebruik als openbaar groen.

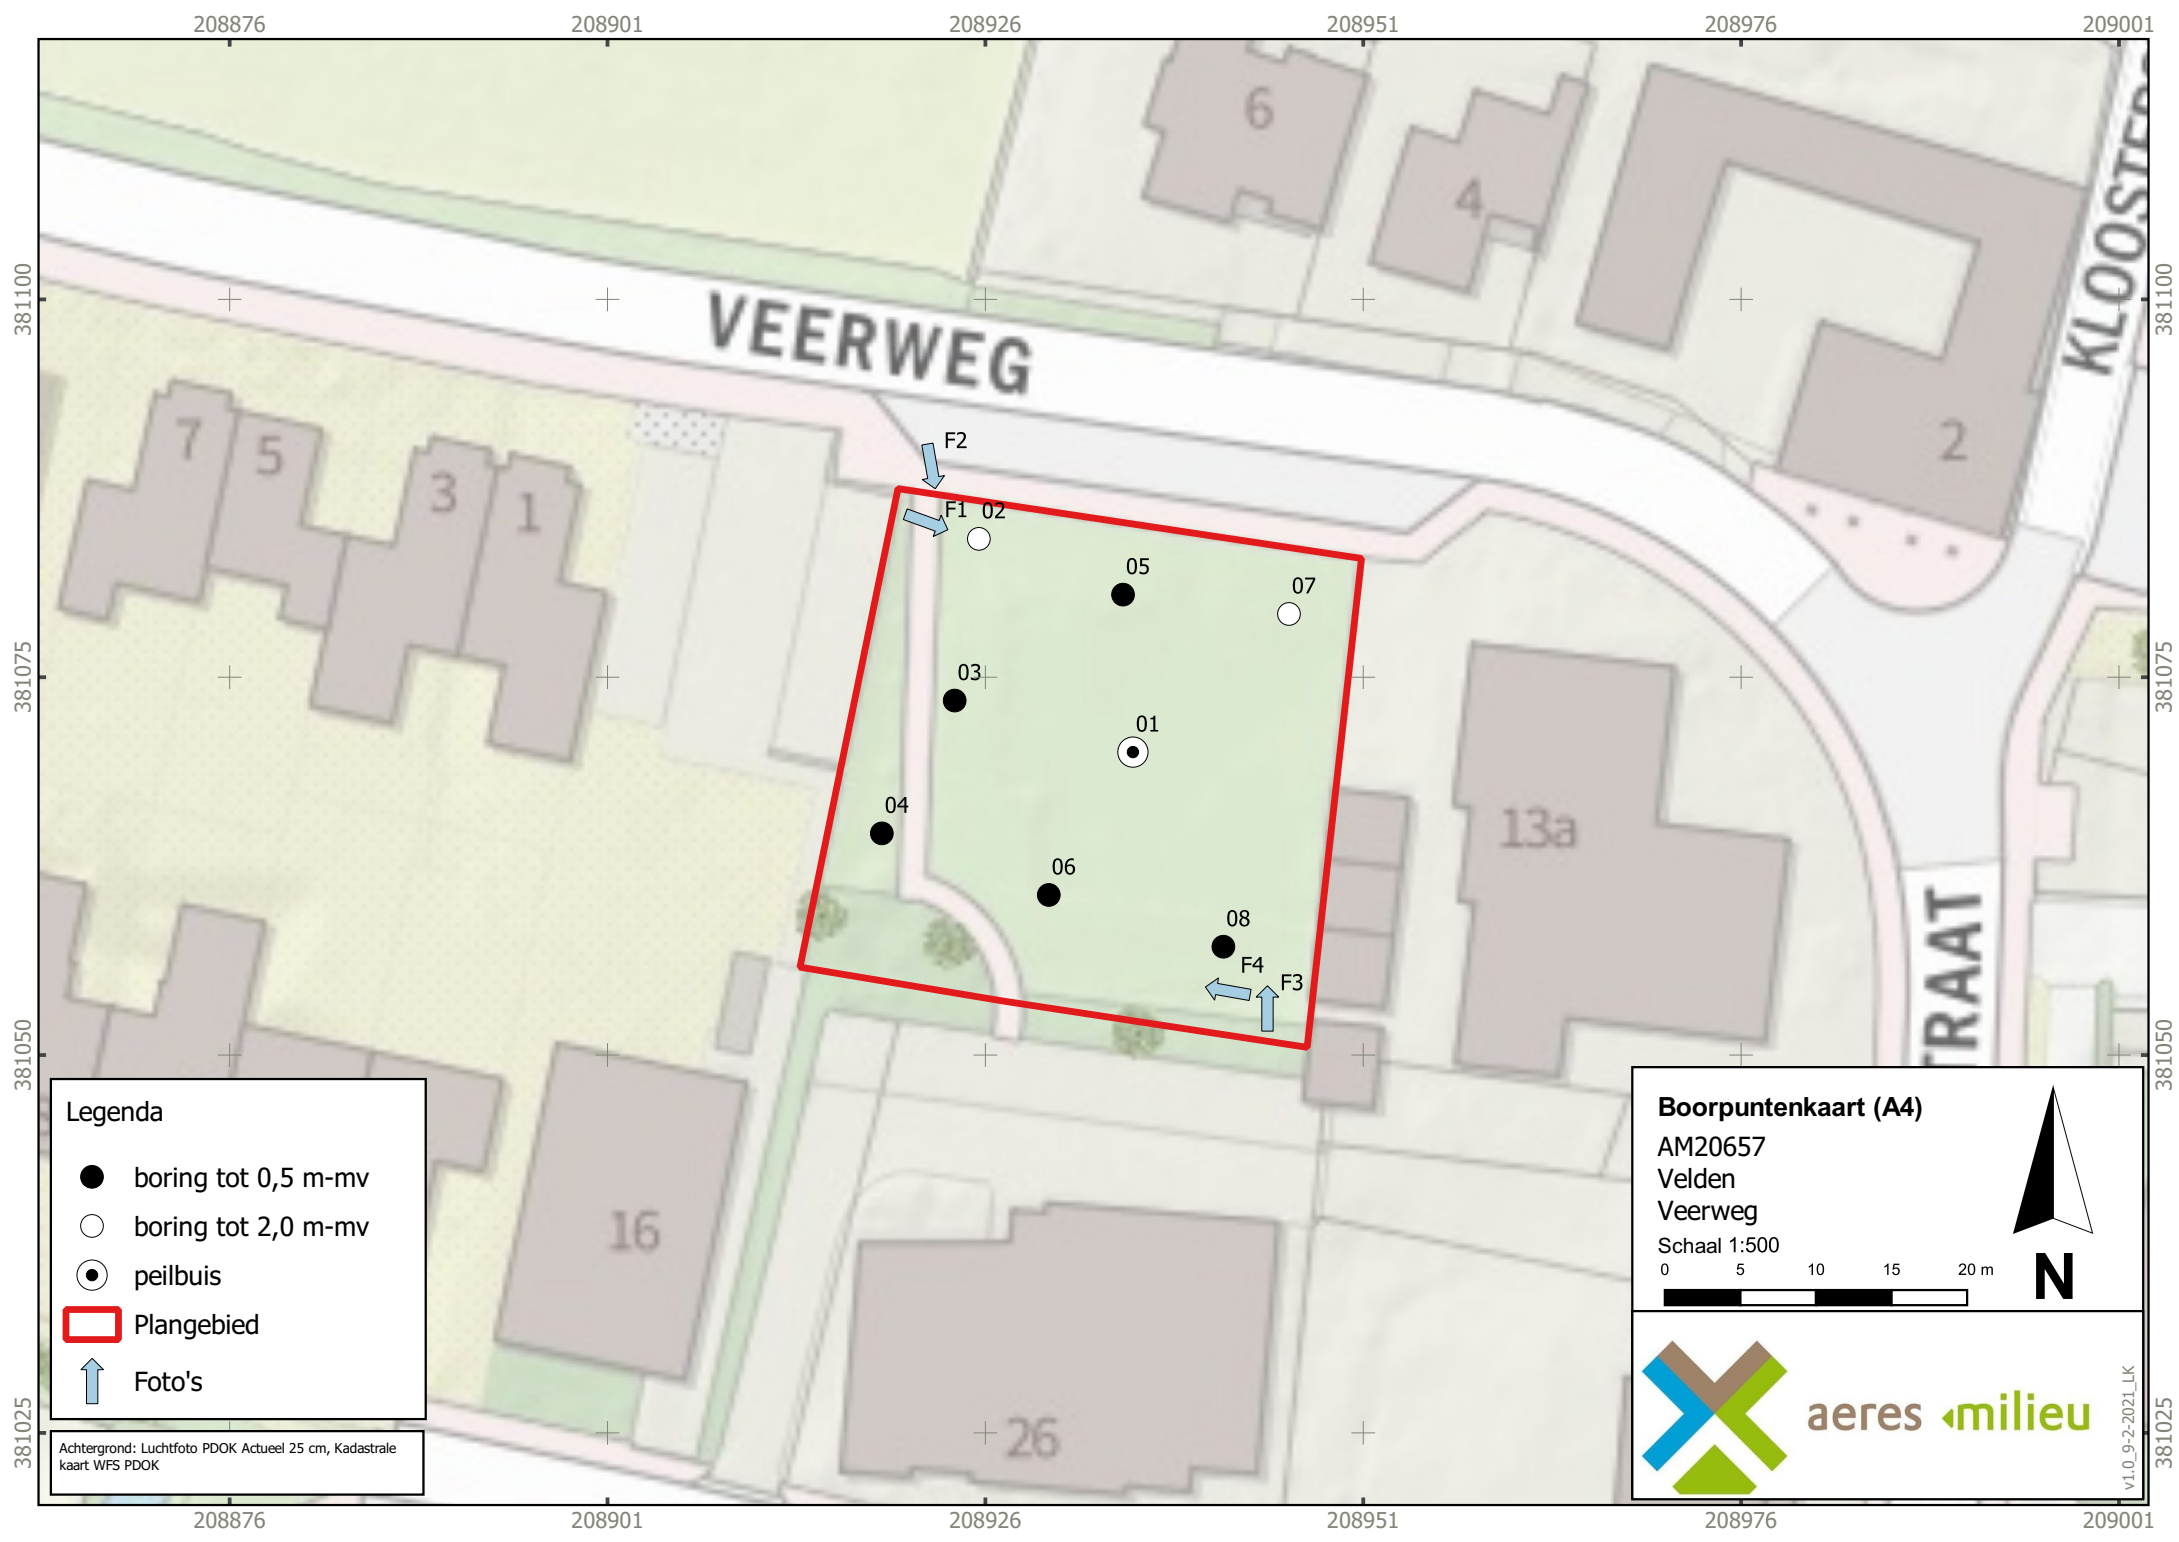
Situatietekening met boorpuntlocaties

De boringen zijn verricht met behulp van de Edelmanboor (ø 7 of 10 cm). Zie voor de boorpuntlocaties bijlage 3.

Gebaseerd op de diepte en stroming van het freatisch grondwater is een boring afgewerkt met een peilbuis (zie bijlage 2). Deze is centraal op de onderzoekslocatie geplaatst, ter plaatse van boorpunt 1. De bovenkant van het peilbuisfilter is onder de aangetroffen grondwaterstand geplaatst. Tijdens de installatie van de peilbuis is geen werkwater gebruikt.

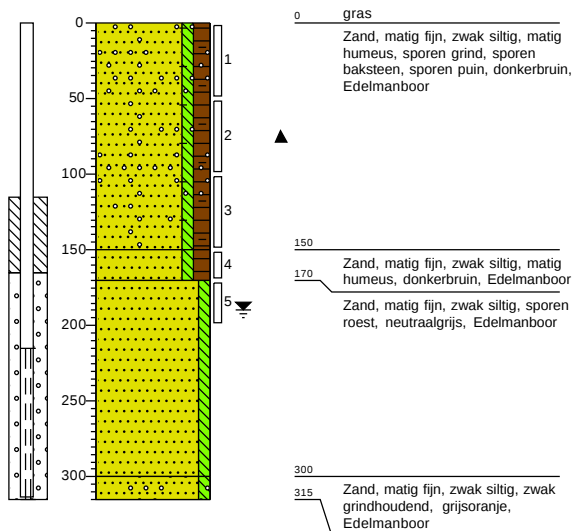
## Boring: 01

| Boring | Diepte boring (m -mv) | Traject (m -mv) | Grondsoort | Waargenomen bijzonderheden |
|---|---|---|---|---|
| 01 | 3,15 | 0 – 1,5 | zand | Sporen baksteen, sporen puin |

Uit de analyseresultaten blijkt dat grondmonster 1-3 (boring 01, dieptetraject 1,0 – 1,5 m-mv.) niet verhoogd is met zink. Grondmonster 7-3 (boring 07; dieptetraject 1,0 – 1,5 m-mv.) is sterk verhoogd met zink.

Het aangetoonde sterk verhoogde gehalte aan zink in de ondergrond wordt mogelijk veroorzaakt door de aangetroffen bijmengingen met baksteen- en glasresten. De baksteen en glasresten zijn mogelijk te relateren aan de voormalige bebouwing behorend tot het klooster.

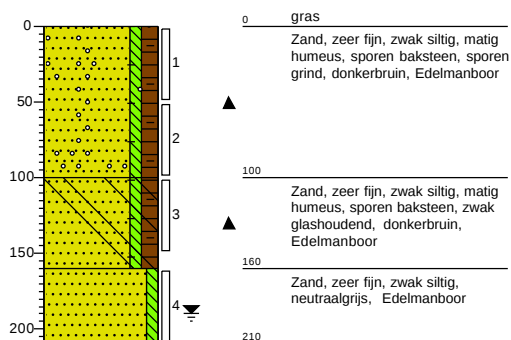
## Boring: 07

| Boring | Diepte boring (m -mv) | Traject (m -mv) | Grondsoort | Waargenomen bijzonderheden |
|---|---|---|---|---|
| 07 | 2,10 | 0 – 1,0 | zand | Sporen baksteen |
| 07 | 2,10 | 1,0 – 1,5 | Zand | Sporen baksteen, zwak glashoudend |

| (deel)monster | Traject (m -mv) | Zintuiglijke waarnemingen | Verhoogde component | Berekende concentratie [mg/kg d.s.] en toetsing | |
|---|---|---|---|---|---|
| 7-3 | 1,0 – 1,5 | sporen baksteen, zwak glashoudend | zink | 994 | *** |
