HISTORISCH BODEMONDERZOEK

CASTENRAYSEWEG 5

TE OIRLO

# Rapportage historisch bodemonderzoek

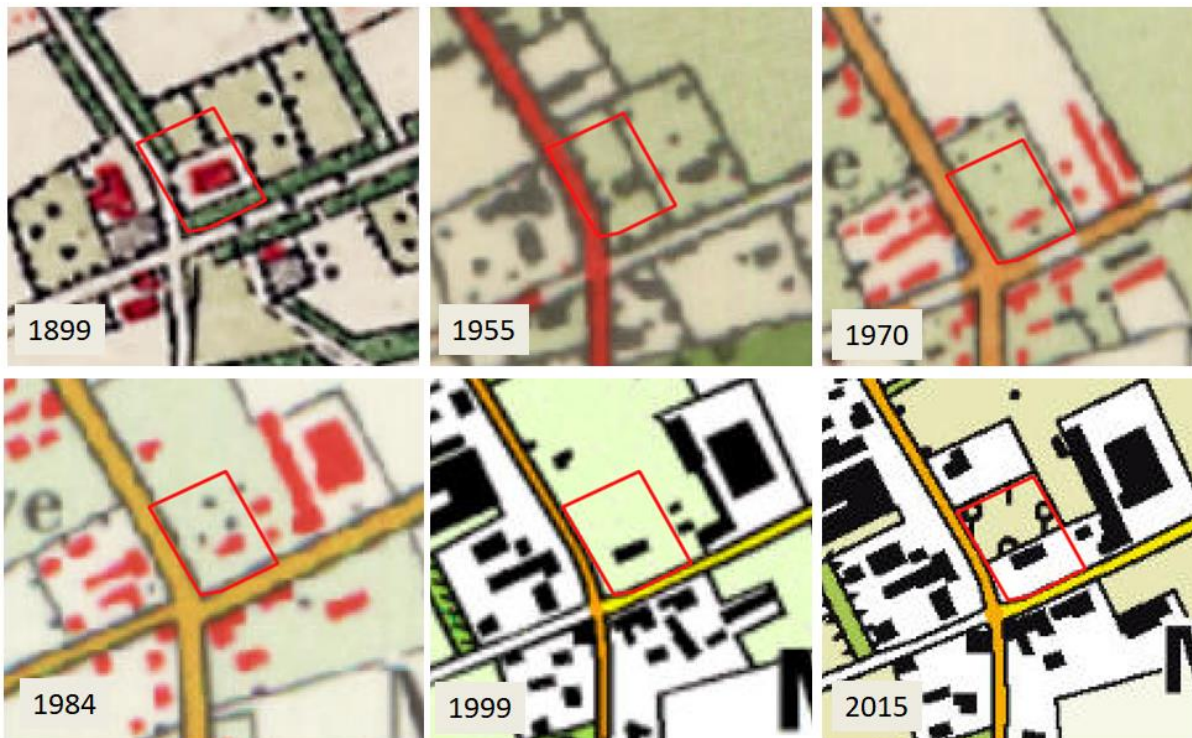
Uit historisch kaartmateriaal uit de periode 1899 - heden blijkt, dat op de locatie altijd al bebouwing aanwezig is geweest. Het overige deel van het perceel heeft altijd een agrarisch gebruik gekend, in korte periodes ook voorzien van (fruit)bomen. De onderzoekslocatie is op onderstaande afbeelding weergegeven.

Momenteel is op de locatie een stal aanwezig. Verder worden klinkers en stenen opgeslagen. Het overgrote deel van de locatie is momenteel begroeid met gras en enkele bomen.

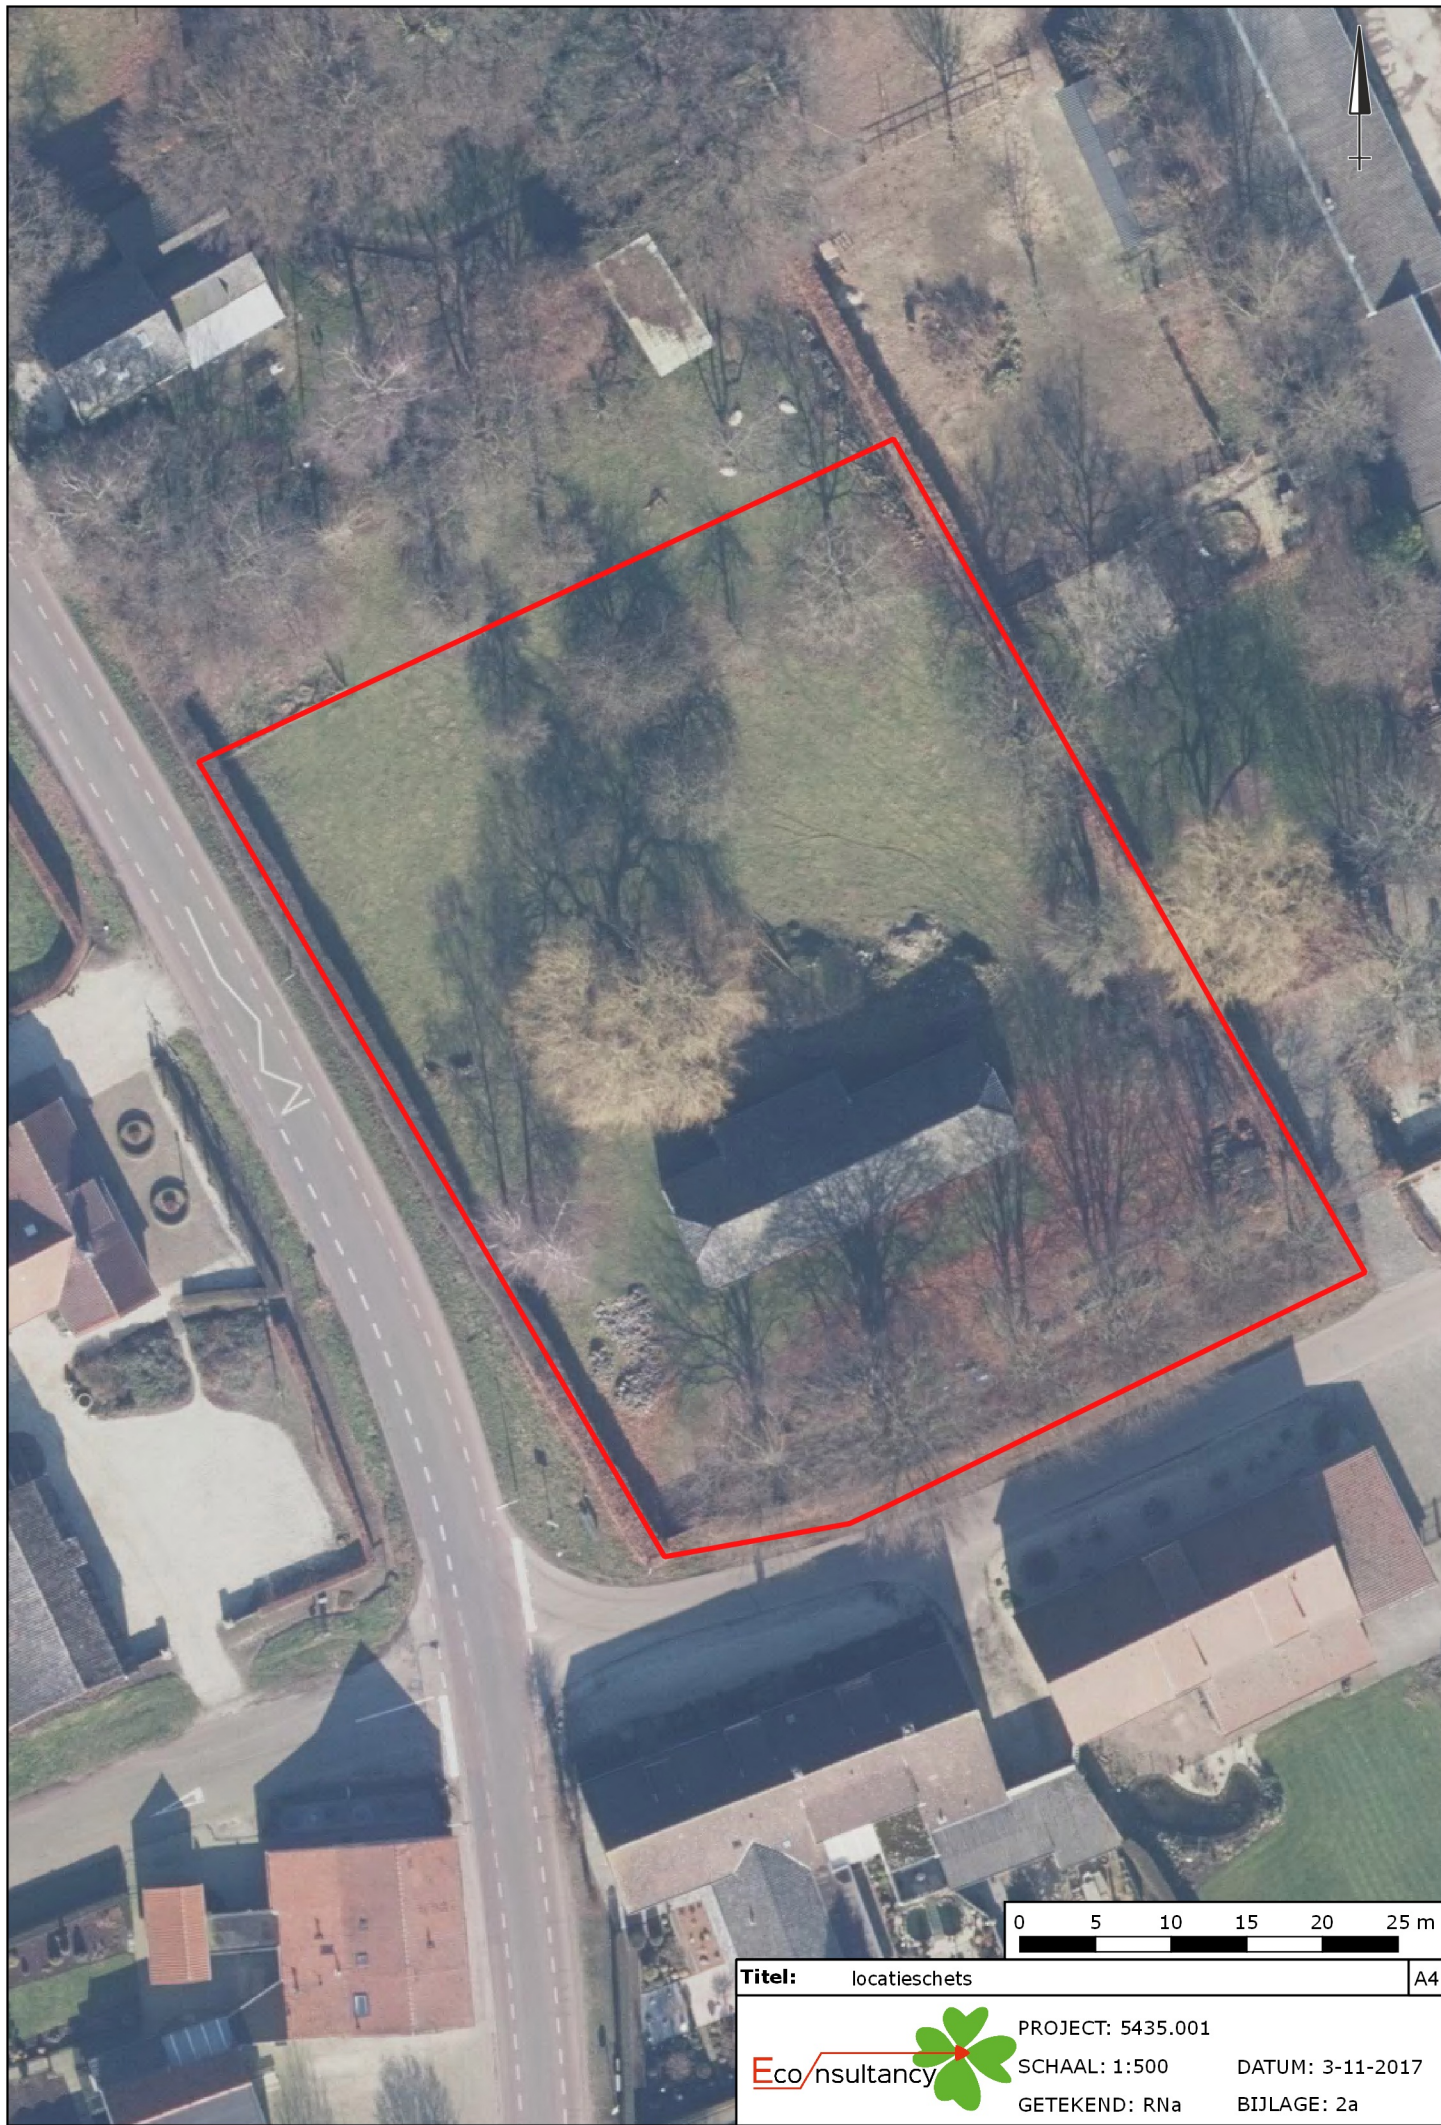
**Titel:** locatieschets A4

In bijlage 2a is de huidige situatie op een locatieschets weergegeven. Bijlage 2b bevat enkele foto's van de onderzoekslocatie.

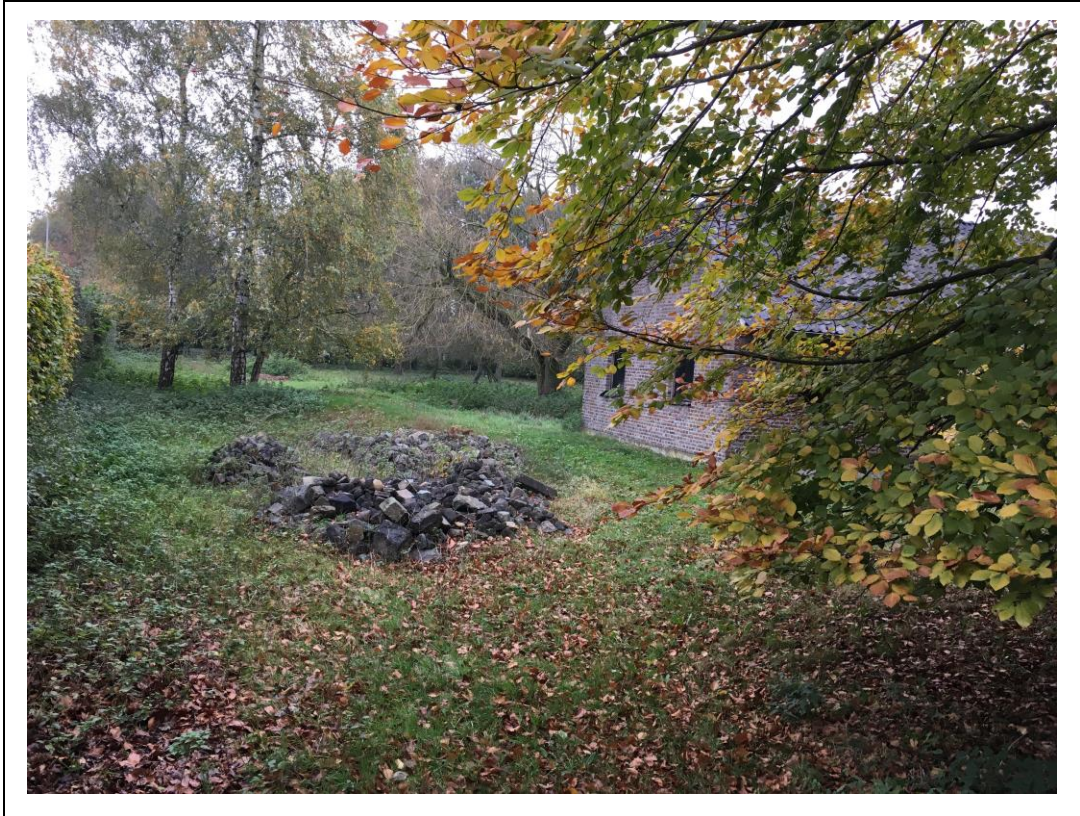
Foto 1.

Op de onderzoekslocatie zijn geen mogelijke bronnen voor een grond- en/of grondwaterverontreiniging aangetroffen.

Op het maaiveld zijn geen asbestverdachte materialen waargenomen. Hierbij wordt wel opgemerkt dat door de begroeiing het maaiveld moeilijk inspecteerbaar is.
