**RAPPORT**  
**Verkennd bodemonderzoek**  
**Ringweg (ong.) te Ysselsteyn**

Aeres Milieu projectnummer AM19019

| Soort onderzoek | : Verkennd bodemonderzoek |
| Adres onderzoekslocatie | : Ringweg (ong.) te Ysselsteyn |

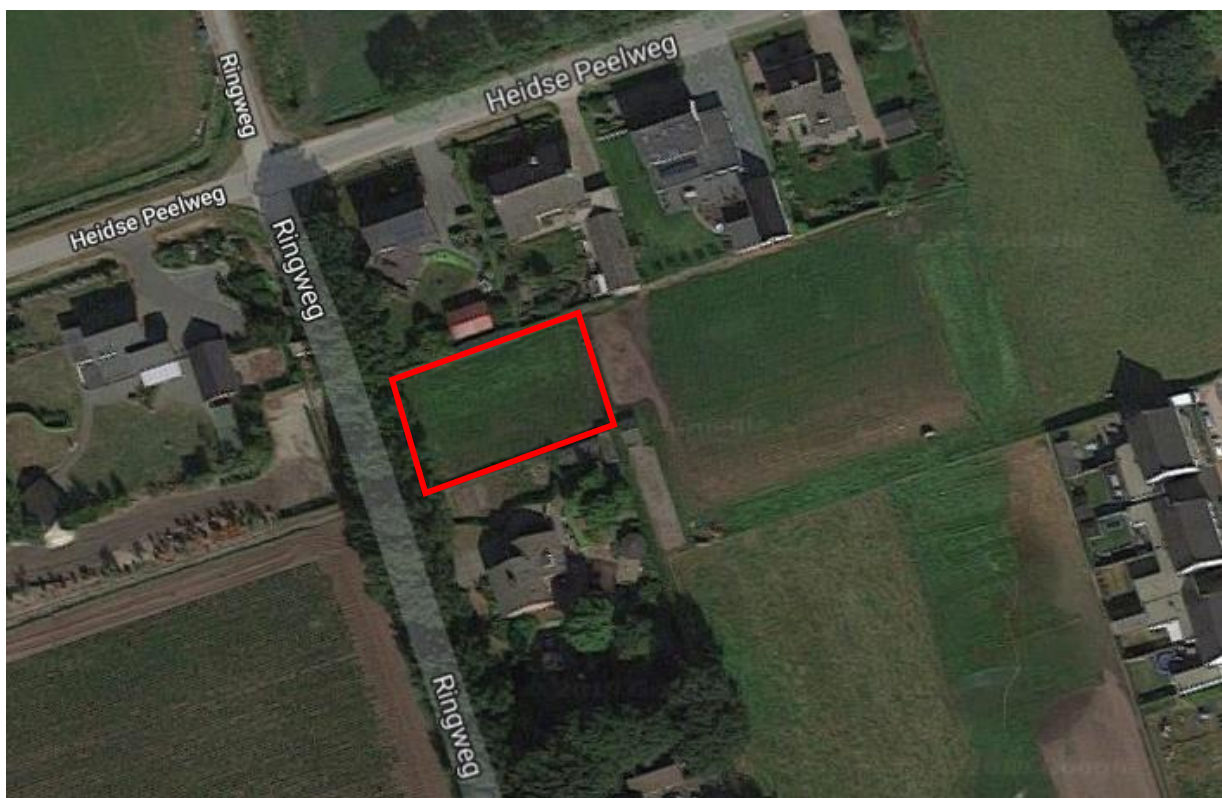
Afbeelding 1: globale begrenzing onderzoekslocatie (Bron luchtfoto: Googlemaps)

Op onderstaande luchtfoto is de globale begrenzing van de onderzoekslocatie weergegeven.

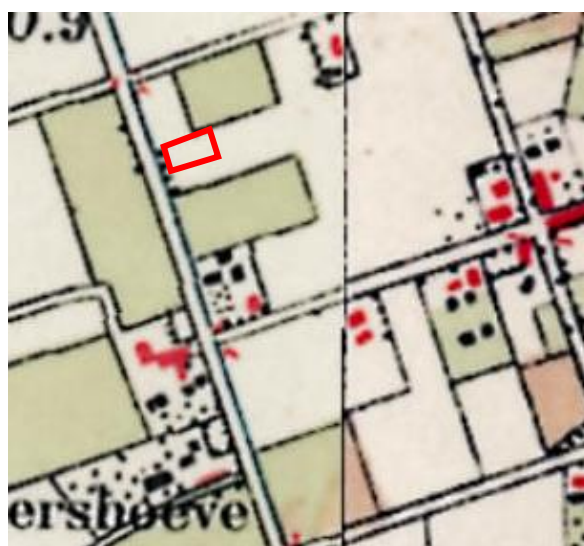
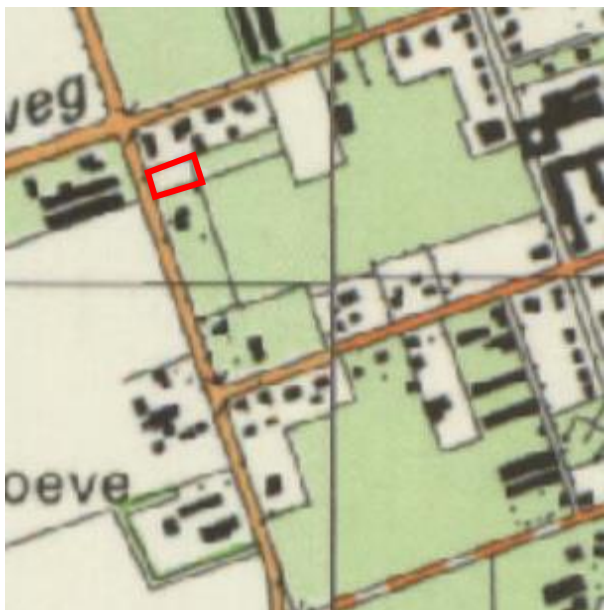
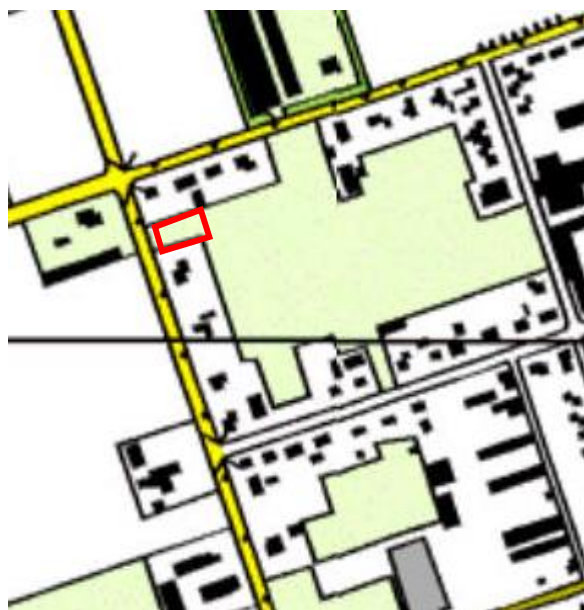
Afbeelding 2a t/m 2d: geraadpleegde historische kaarten (Bron kaarten: topotijdreis.nl)

Uit kaartmateriaal van de geraadpleegde historische kaarten is af te leiden dat de onderzoekslocatie tot aan halverwege de jaren dertig van de vorige eeuw heide was, hierna is de onderzoekslocatie in gebruik als akker of weiland. Op de kaart uit 1987 is te zien dat direct ten noorden en zuiden van de onderzoekslocatie woningen zijn gebouwd. Op de kaart uit 2002 is te zien dat de bebouwing rond de onderzoekslocatie toeneemt. De onderzoekslocatie zelf is nooit bebouwd geweest.

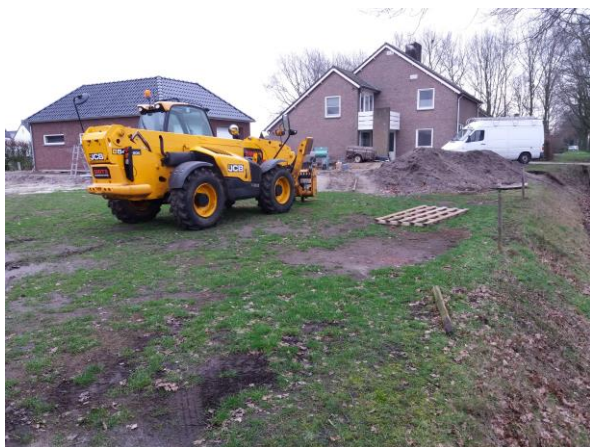
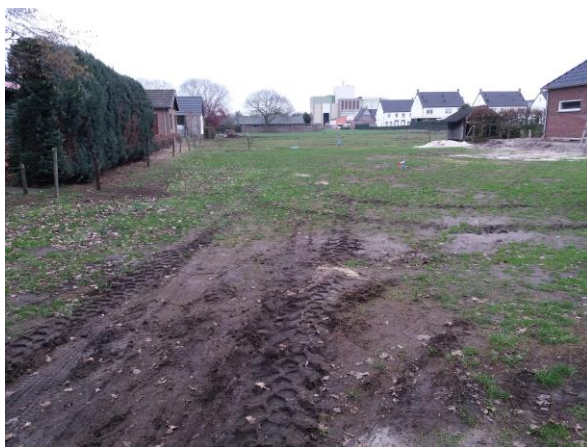
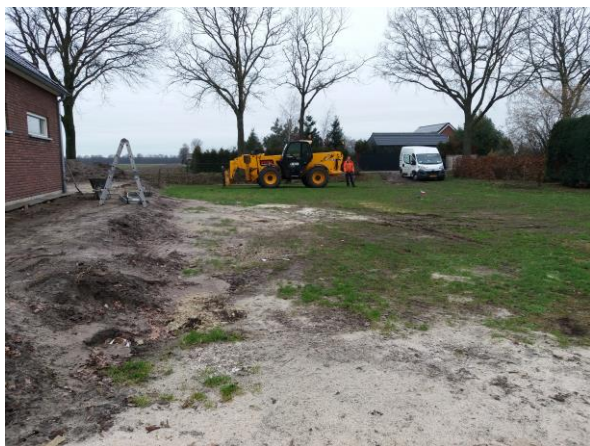
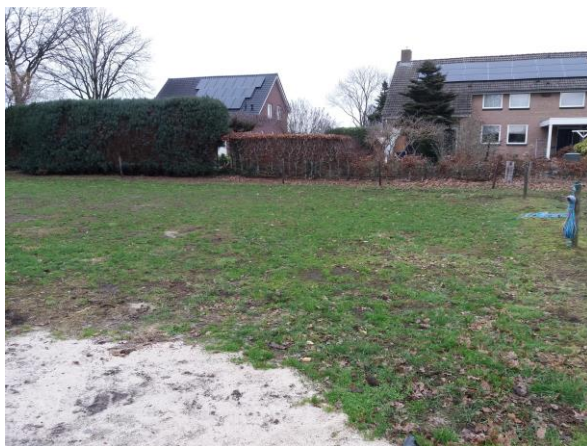
Foto's onderzoekslocatie

De onderzoekslocatie bestaat uit een weiland. De onderzoekslocatie wordt aan de noordzijde begrensd door woningen aan de Heidse Peelweg, aan de oostzijde door weiland, aan de zuidzijde door een woning aan de Ringweg 1 en aan de oostzijde door de Ringweg. Een fotoreportage van de onderzoekslocatie is opgenomen in bijlage 2.

Tijdens de terreininspectie zijn er geen waarnemingen gedaan die wijzen op de aanwezigheid van bodemverontreinigingen of bronnen van verontreinigingen. Op het terrein zijn geen asbestverdachte materialen aangetroffen.

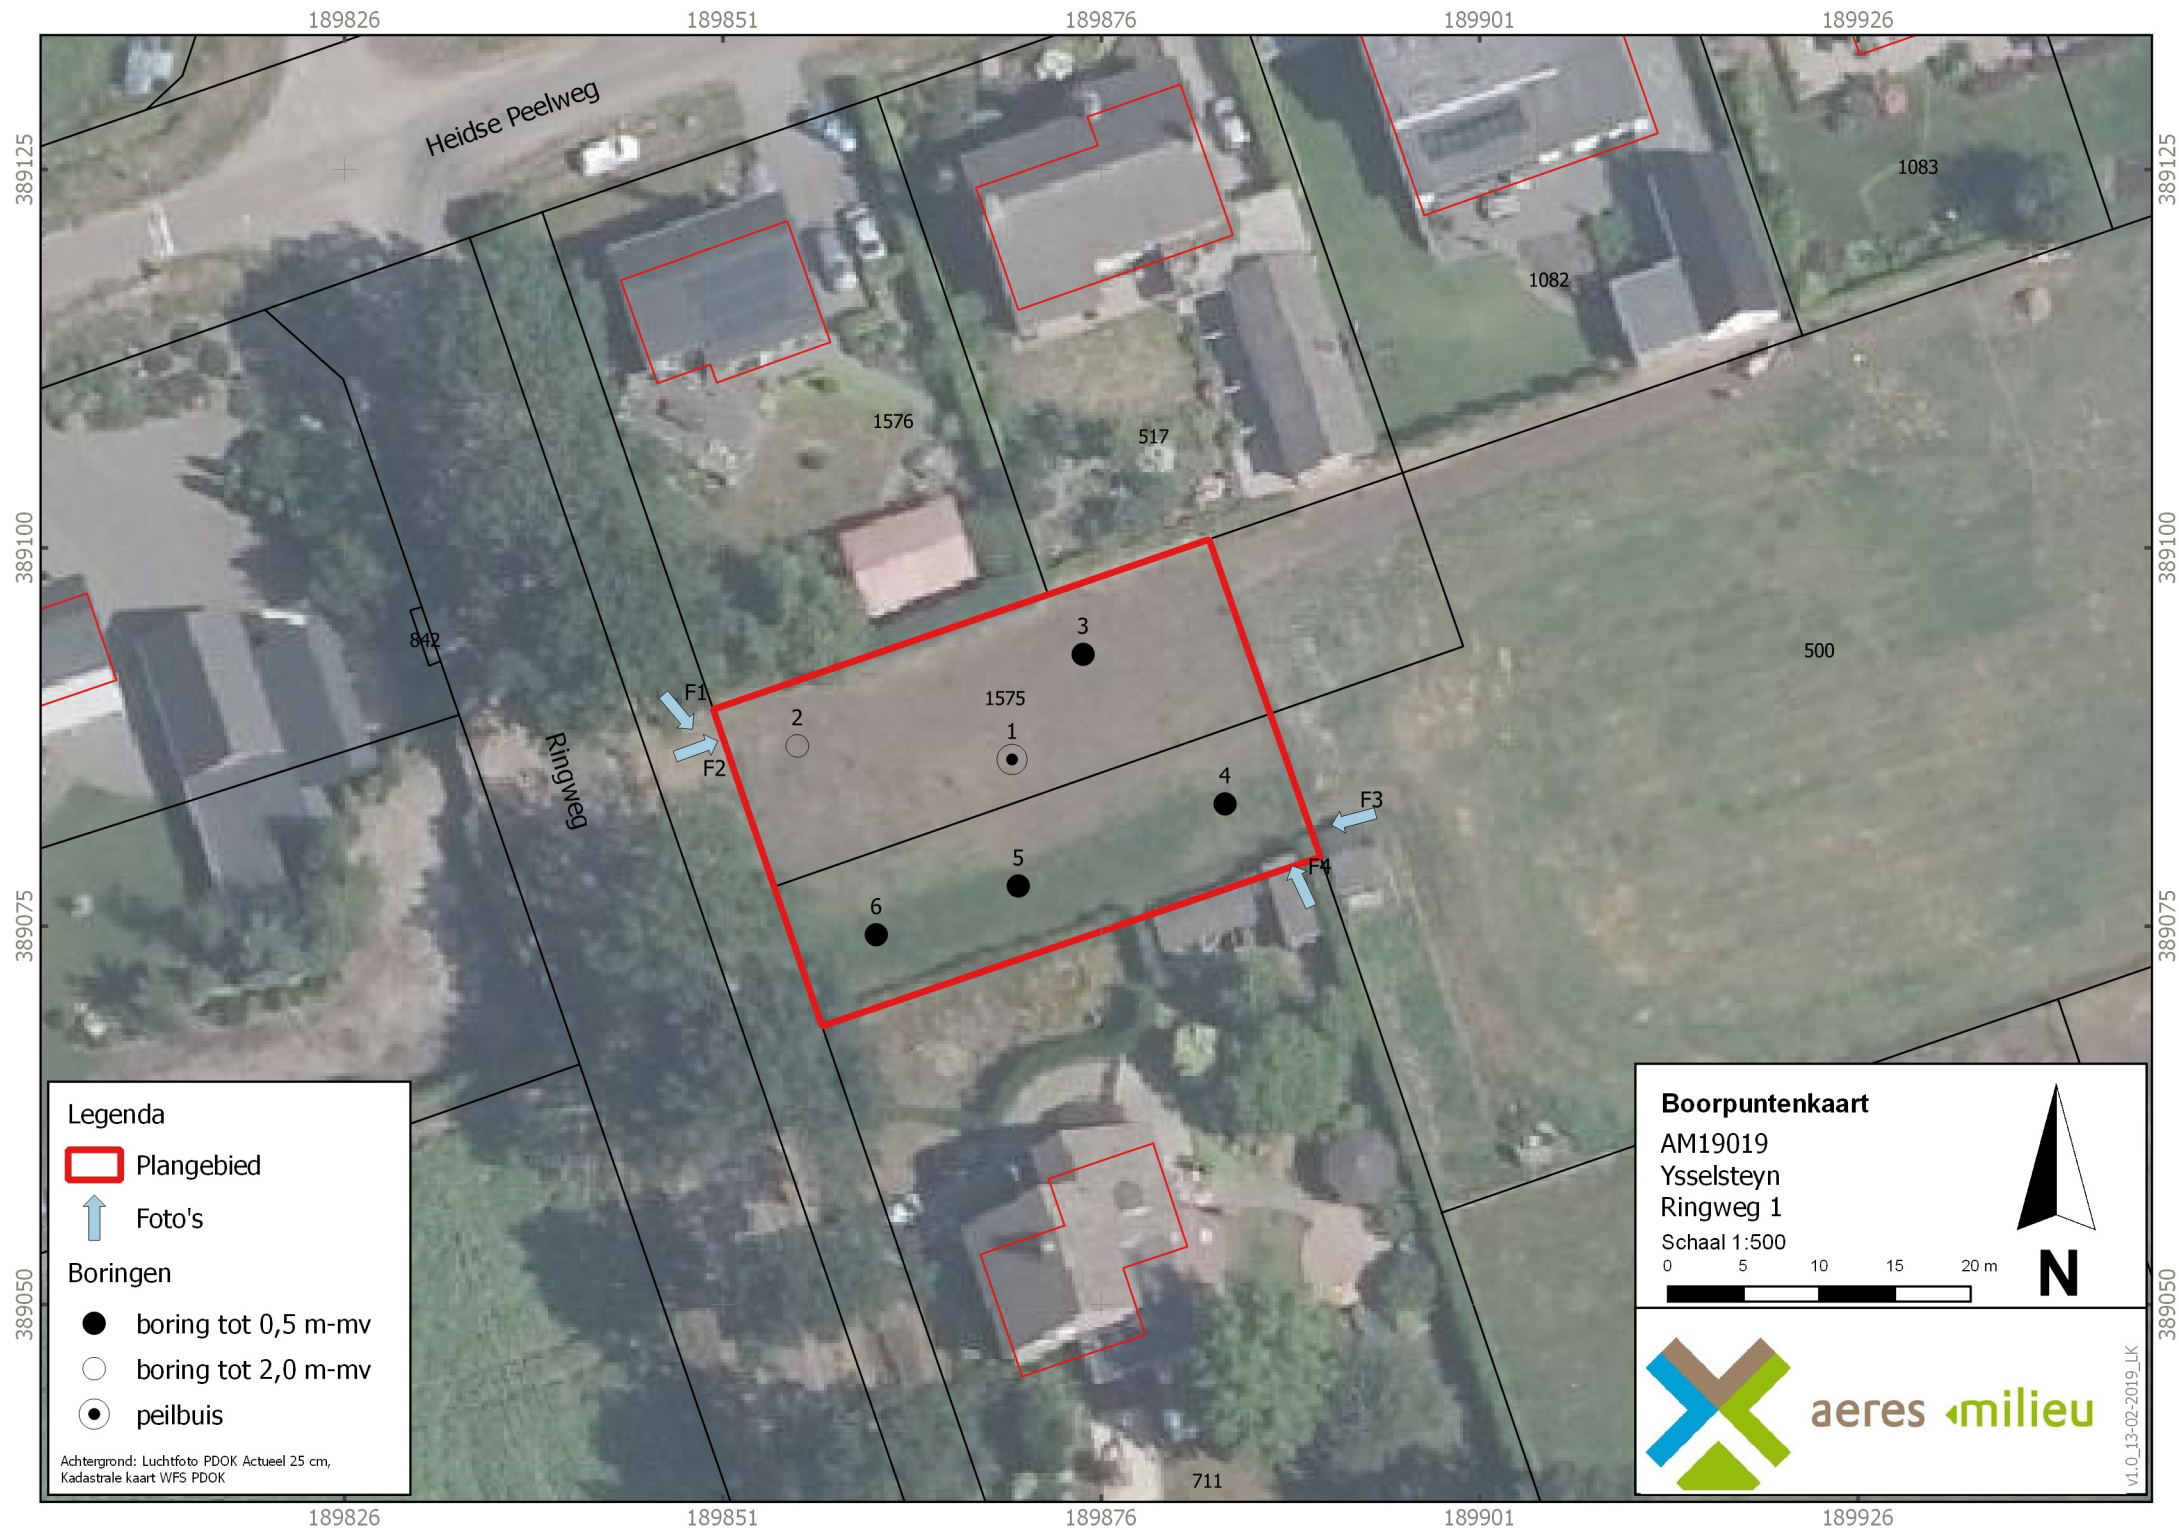
Situatietekening onderzoekslocatie met boorpunten

De boringen zijn verricht met behulp van de Edelmanboor ( $\varnothing$  7 of 10 cm). Zie voor de boorpuntlocaties bijlage 3.

Gebaseerd op de diepte en stroming van het freatisch grondwater is een boring afgewerkt met een peilbuis (zie bijlage 2). Deze is centraal op de onderzoekslocatie geplaatst, ter plaatse van boorpunt 1. De bovenkant van het peilbuisfilter is onder de aangetroffen grondwaterstand geplaatst. Het filter bevindt zich van 2,5 - 3,5 meter beneden maaiveld. Tijdens de installatie van de peilbuis is geen werkwater gebruikt.

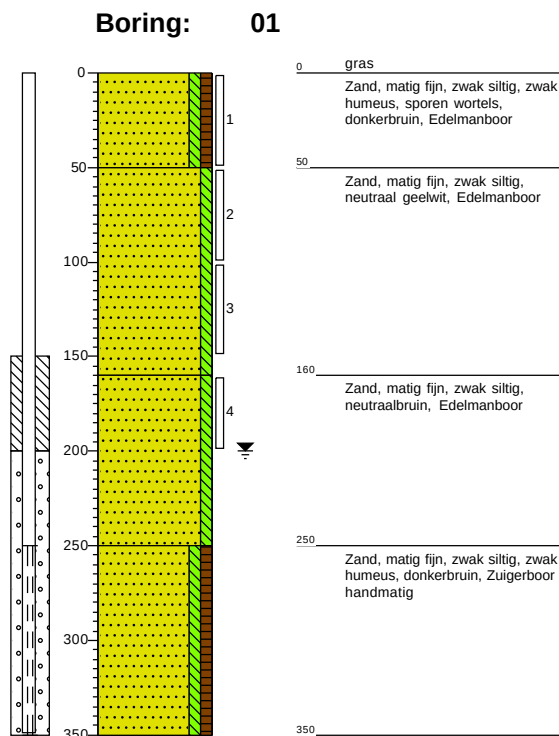
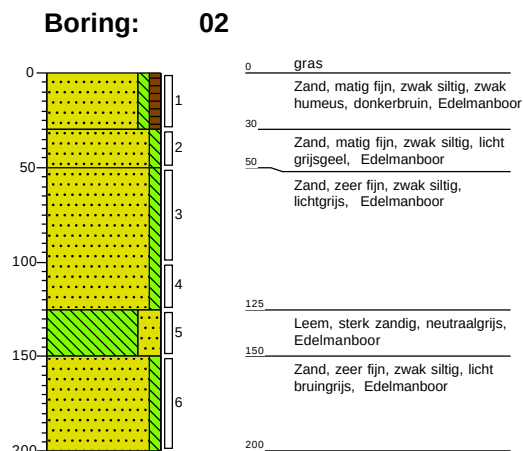
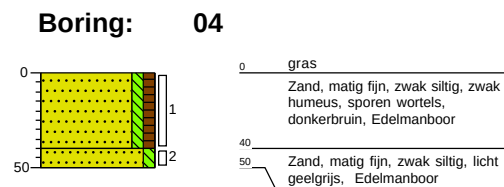
Boorprofielen en zintuiglijke waarnemingen

Het opgeboorde bodemmateriaal is volgens de classificatienorm voor onverharde bodems (NEN 5104) beoordeeld. Daarnaast is vastgesteld in hoeverre het opgeboorde materiaal mogelijke aanwijzingen biedt voor de aanwezigheid van visueel zichtbare verontreiniging.

Op basis van de visuele waarnemingen en de bodemopbouw heeft laagsgewijze bemonstering plaatsgevonden. De uitkomende grond en alle visueel waargenomen bijzonderheden zijn per boring beschreven in de profielbeschrijvingen (zie bijlage 4). In het opgeboorde bodemmateriaal zijn visueel geen bijzonderheden of bijmengingen aangetroffen.
