**Vooronderzoek**  
**Prins Bernhardstraat 46-68 te Venray**  
(2007/164/KB-01, versie 0)

## Vooronderzoek

Prins Bernhardstraat 46-68 te Venray

2007/164/KB-01

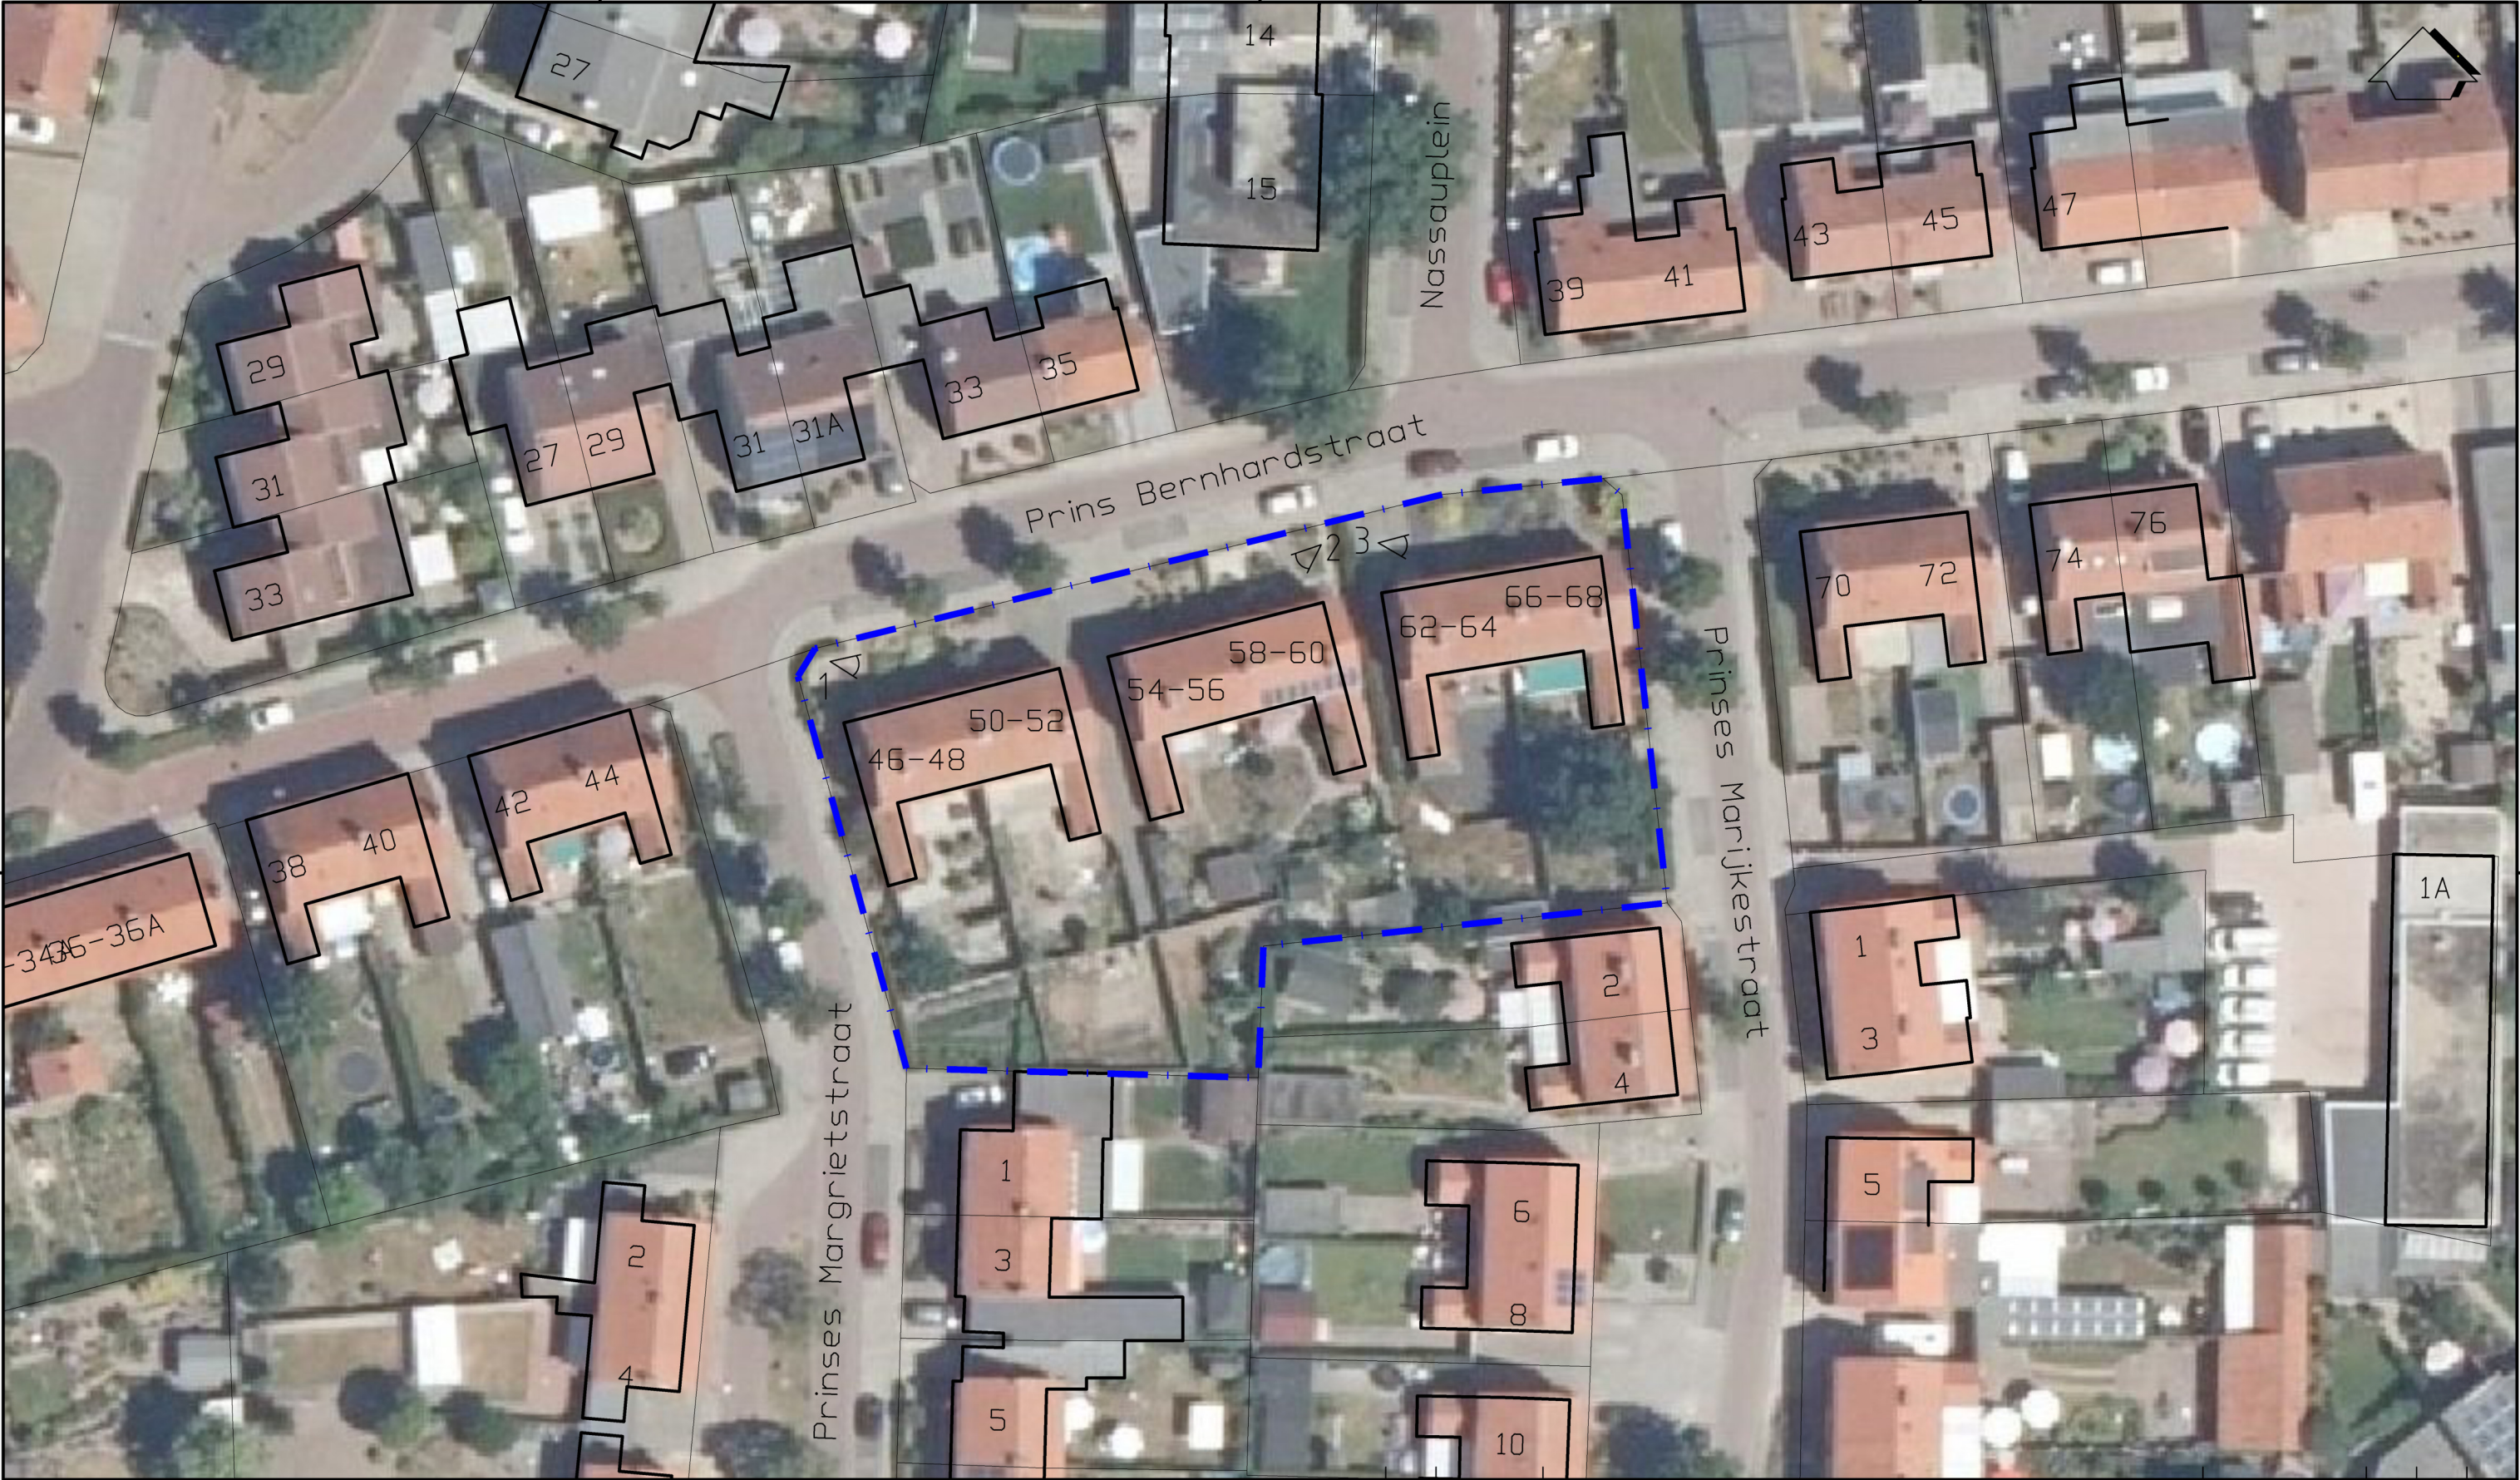
### Situatietekening

De kadastrale ligging van de onderzoekslocatie is weergegeven in bijlage 1. Een situatietekening is weergegeven in bijlage 2. De ligging van de locatie is weergegeven in figuur 2.1.

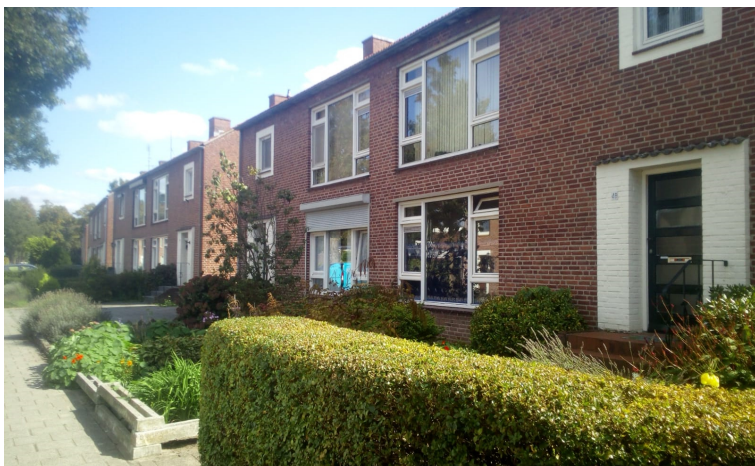
Foto 1

Tijdens de terreinverkenning is gebleken dat de locatie grotendeels in gebruik is als tuin behorende bij de woningnummers 46-68. Een gedeelte van de locatie is verhard met klinkers, tegels en plaatselijk grind. In drie tuinen bevinden zich kleine schuurtjes. Geen van de schuurtjes is voorzien van asbestverdachte dakbedekking. Tijdens de terreinverkenning zijn geen bijzonderheden of bodembedreigende activiteiten waargenomen. Foto's van de onderzoekslocatie zijn toegevoegd in bijlage 3.
