VOORONDERZOEK

TUNNELWEG 2

TE CASTENRAY

# Vooronderzoek Tunnelweg 2 te Castenray in de gemeente Venray

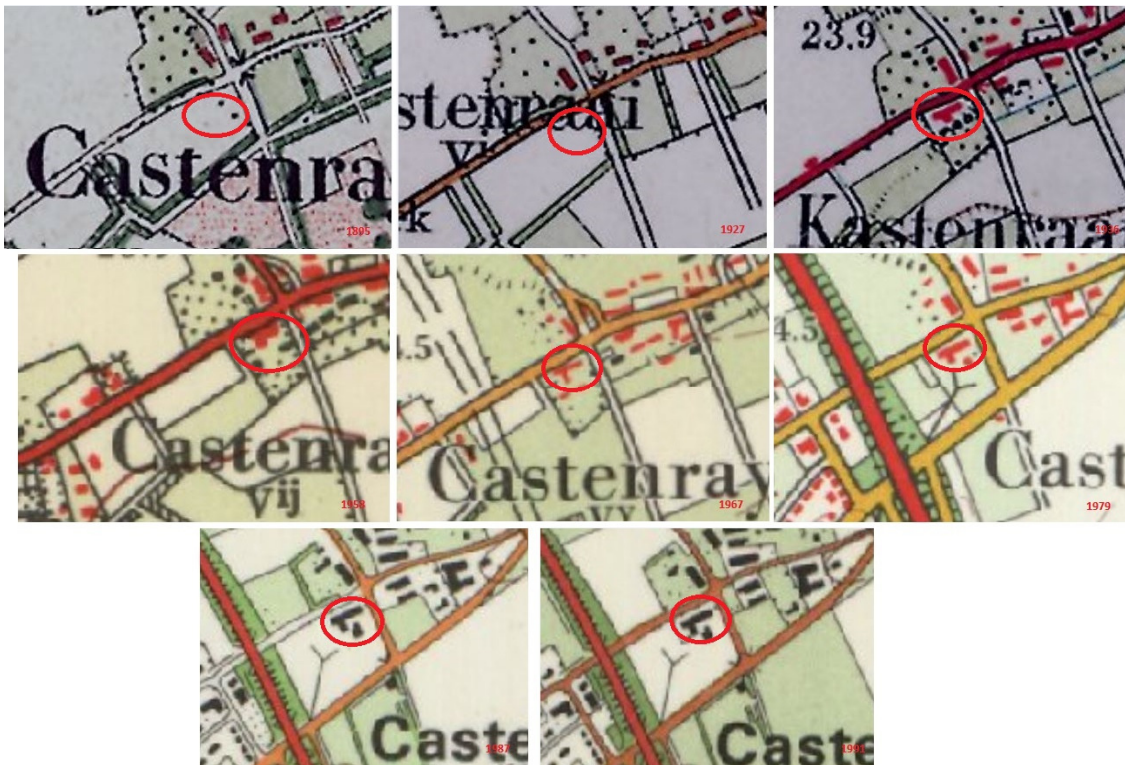
**Figuur 1.** Kaartuitsneden historisch kaartmateriaal

Volgens historisch kaartmateriaal uit de periode 1895-1927 was de locatie, alsmede de omgeving ervan, destijds in agrarisch gebruik en werd extensief bewoond. Omstreeks 1936 is op de locatie een boerderij gerealiseerd. Tot op heden is dit gebruik van de onderzoekslocatie niet wezenlijk veranderd. In figuur 1 zijn diverse kaartuitsneden weergegeven

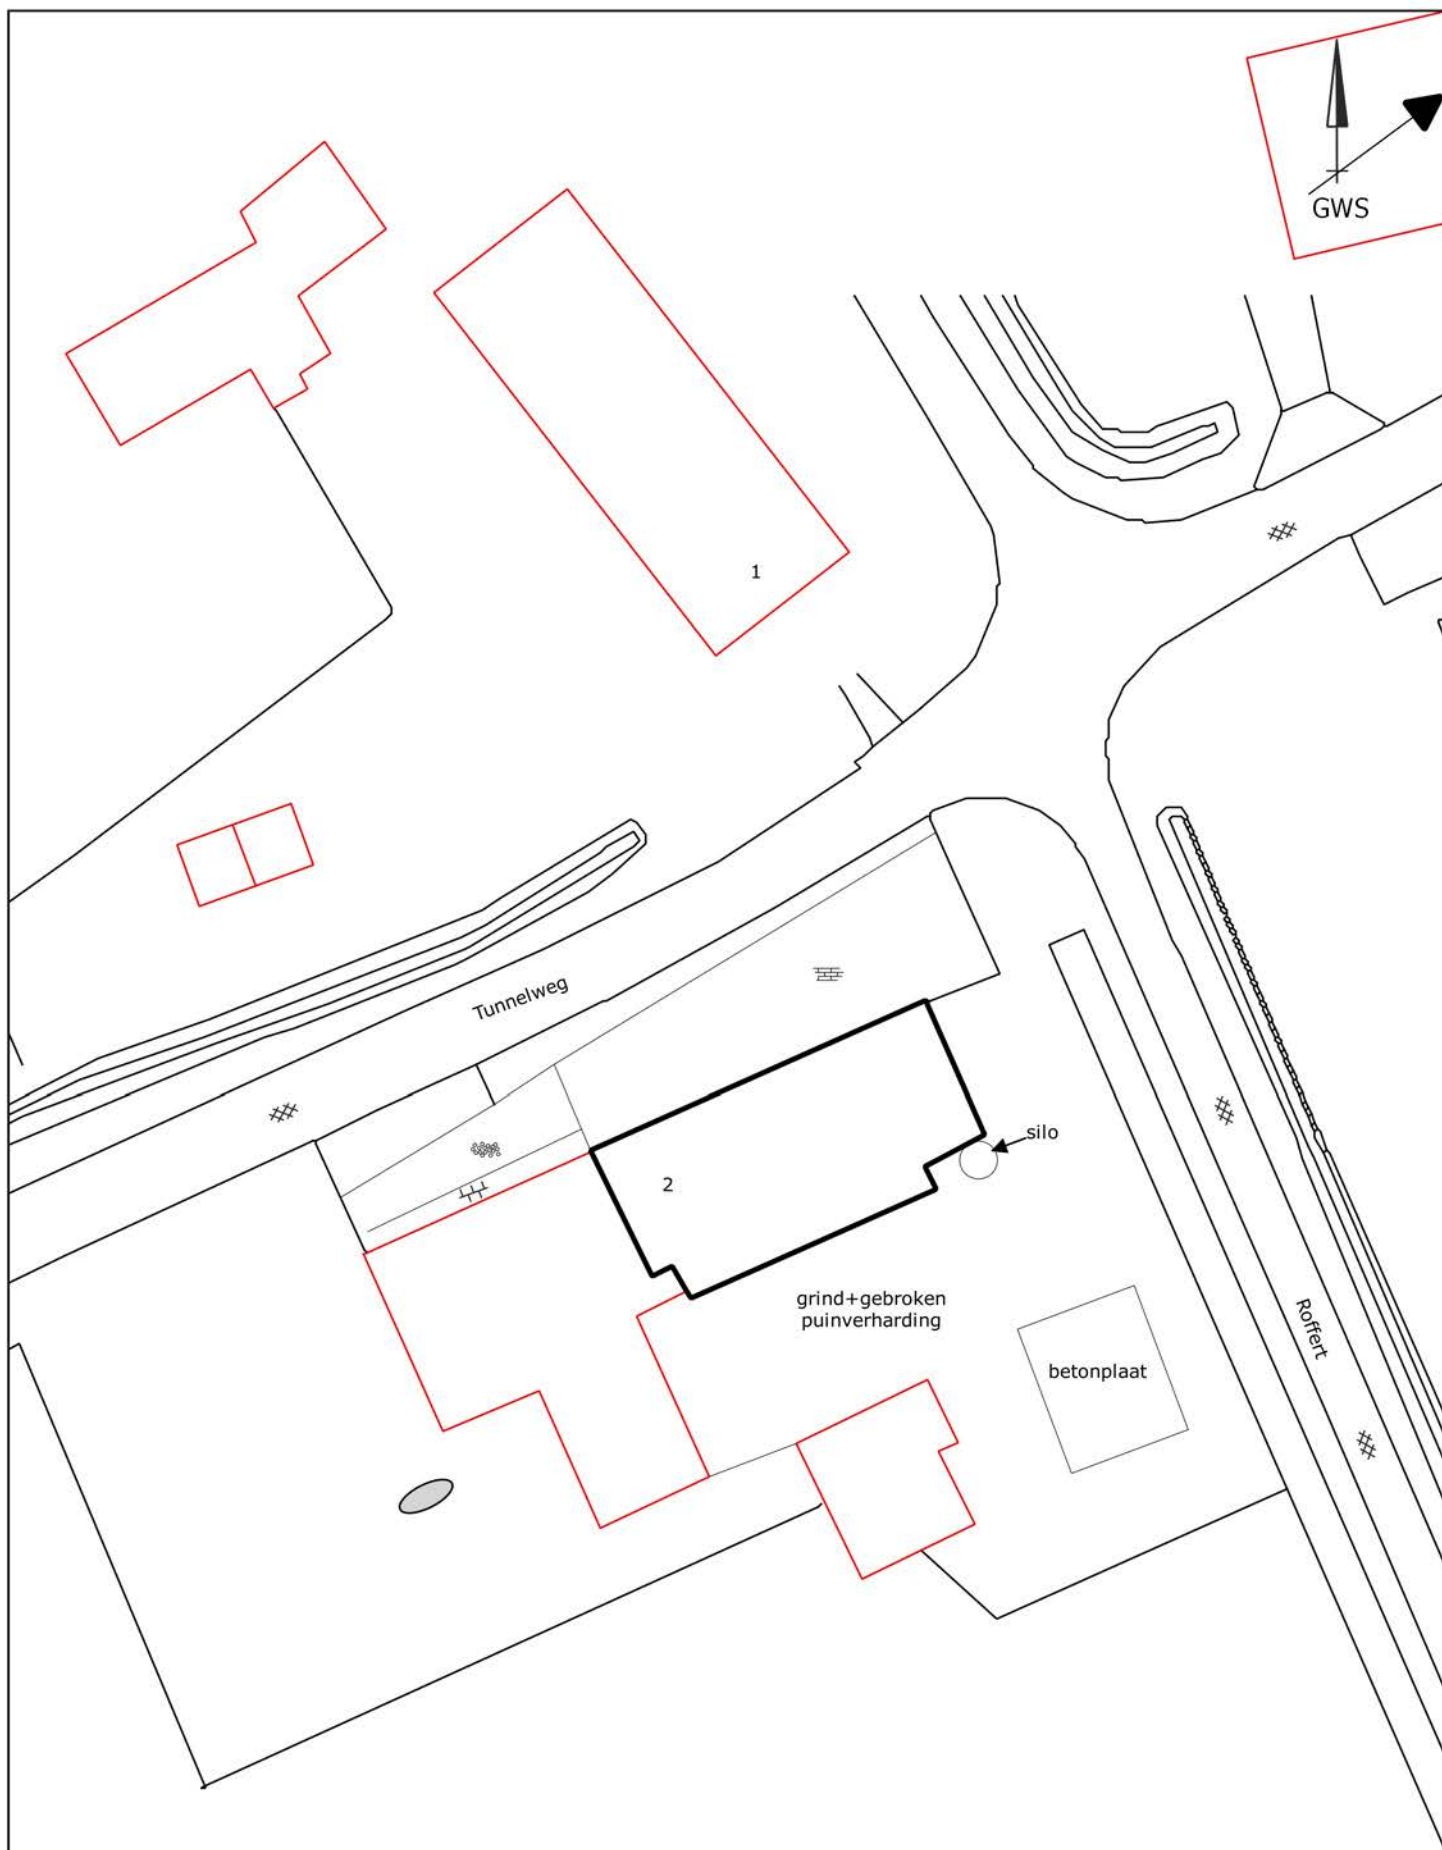
PROJECT: RAY.BEU.HIS    NUMMER: 15051449  
 SCHAAAL: 1:500    DATUM: 12-6-2015  
 GETEKEND: RDI    BIJLAGE: 2a

De onderzoekslocatie is in gebruik als koeien-/schapenstal en heeft voor zover bekend altijd een dergelijke agrarische bestemming gehad. In bijlage 2a is de huidige situatie op een locatieschets weergegeven. Bijlage 2b bevat enkele foto's van de onderzoekslocatie.
