landschappelijk inrichtingsplan
'Woning Ittervoorterweg 104,
Swartbroek'
gemeente Weert

status: definitief
datum: 14 januari 2013
projectnummer: 404598R.2001
adviseurs: Bwe & Wle

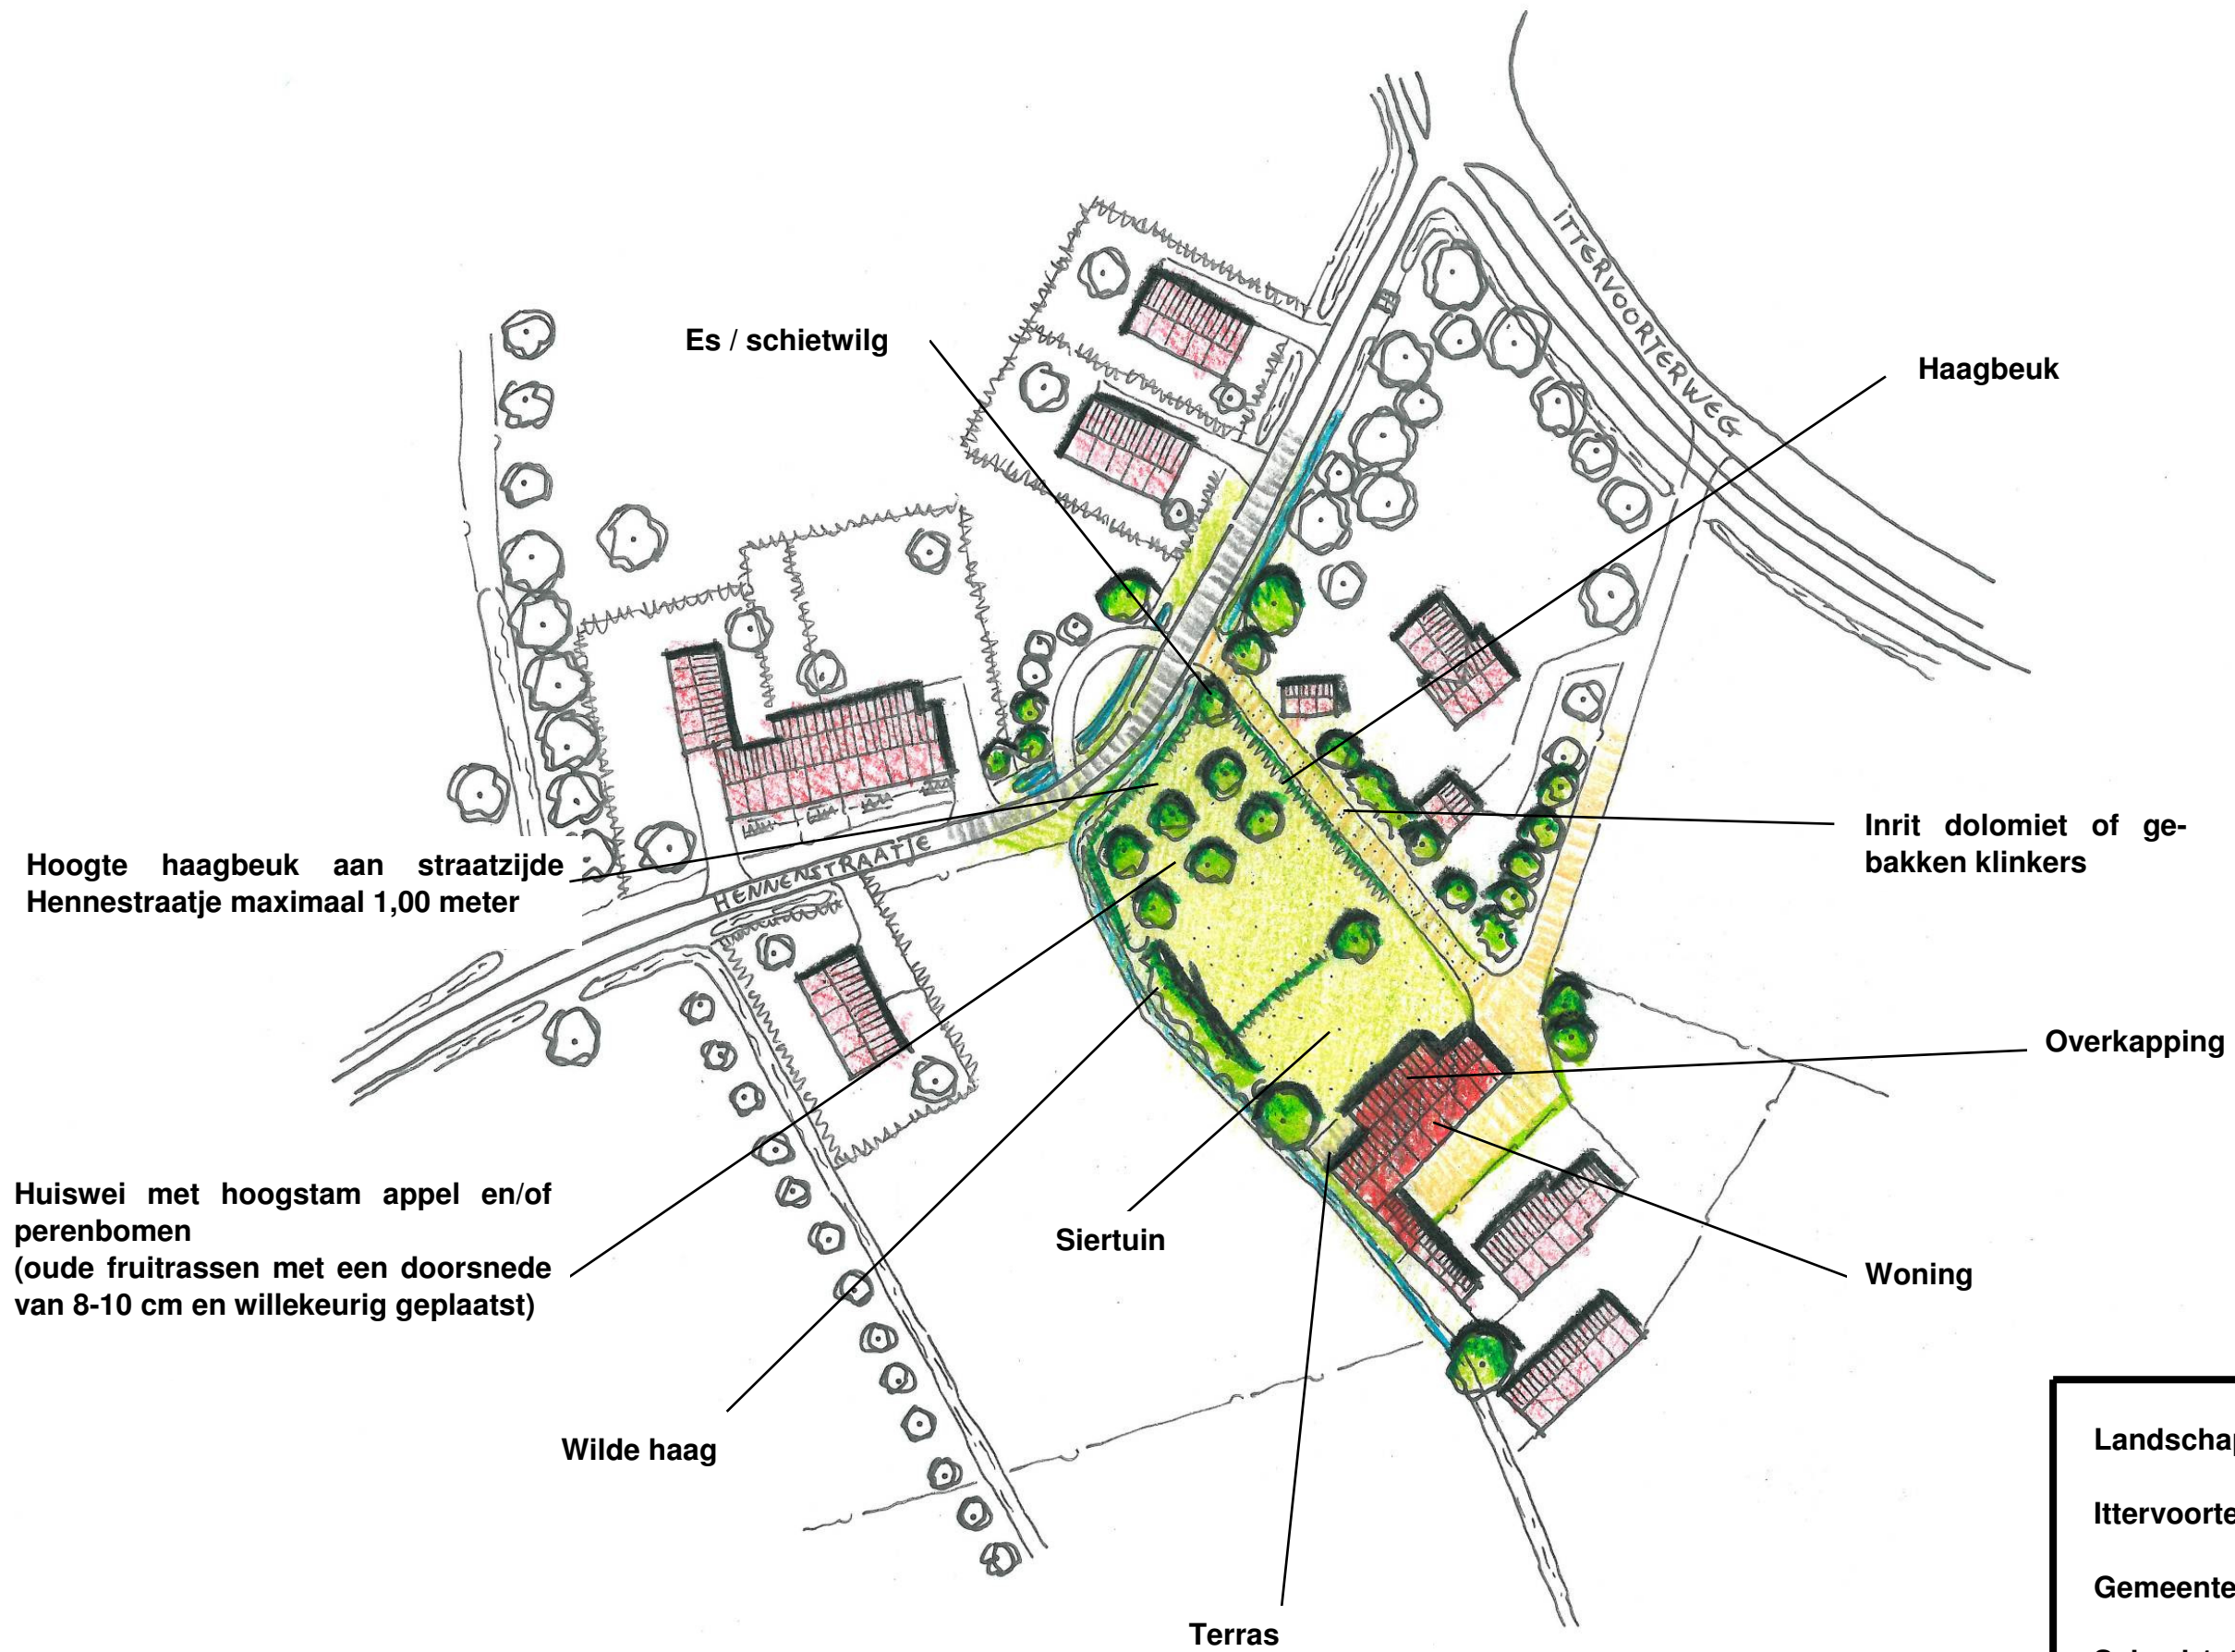
Landschappelijke inrichting
 Ittervoortweg 104 Swartbroek
 Gemeente Weert
 Schaal 1:1000
 Formaat A3 (297 x 420)

Op de volgende pagina is de landschappelijke inrichting van de nieuwe situatie weergegeven. Op de tekening is aangegeven uit welke elementen de voorgestane inrichting bestaat. Dit betreft zowel de bebouwing / verharding als het groen.

4.3.2 *Bebouwing*

De bebouwing bestaat uit de woning en de overkapping, beide gevormd door de herstelde gedeeltes van de oude boerderij. Ter hoogte van de overkapping bevindt zich tevens het terras, dat grenst aan de privétuin bij de woning. In tegenstelling tot de huidige situatie (waarbij de ontsluiting via recht van overpad plaatsvindt op de Ittervoorterweg), worden de woning en het perceel ontsloten via het Hennenstraatje. Daartoe wordt een inrit bestaande uit dolomiet of gebakken klinkers aangelegd. Met de ontsluiting op het Hennenstraatje wordt aangesloten bij het plan Nollewiel, waarbij de nieuwe woningen eveneens via deze rustige straat worden ontsloten. De drukkerre Ittervoorterweg wordt hiermee deels ontlast van afslaand verkeer, hetgeen tevens de verkeersveiligheid ten goede komt.

Bij de groene inrichting van het onbebouwde deel van het perceel wordt zoveel mogelijk aangesloten bij de groenelementen die ook gebruikt zijn bij het plan Nollewiel. Op die manier ontstaat een eenheid in het bebouwingscluster en wordt bijgedragen aan het herstel van het kleinschalige kampenlandschap. De groene inrichting bestaat uit de volgende (streekeigen) bomen en struiken:

- een huiswei met 6 stuks hoogstam appel- en/of perenbomen ter hoogte van de weg (Hennenstraatje), aansluitend bij de op het perceel reeds aanwezige en te behouden perenboom. De fruitbomen zorgen voor de nodige afscherming van de privétuin ten opzichte van de weg, waarbij toch een bepaalde mate van openheid behouden blijft;
- een afschermende wilde haag aan de westzijde van de tuin, bestaande uit 10 stuks sleedoorn (*Prunus Spinoza*), 10 stuks hondsroos (*Rosa Canina*) en 10 stuks Gelderse roos (*Viburnum Opulus*);
- een beukenhaag ter begeleiding en afscherming van de weg alsmede de inrit, bestaande uit haagbeuk van 6 stuks per m' (*Carpinus Betulus*);
- één es (*Fraxinus Excelsior*) of één schietwilg (*Salix Alba*) ter hoogte van de entree tot het perceel, teneinde deze entree te accentueren.

- plantmaat nieuwe fruitbomen met een doorsnede van 8-10 cm;
- oude fruitrassen toepassen, hiervoor wordt advies ingewonnen bij het IKL;
- de haag aan de straatzijde van het Hennenstraatje dient een eindhoogte van maximaal 1,00 meter te hebben om zo voldoende zicht vanaf de straat op de boerderij te houden;
- de overige beplanting dient een planthoogte van 1,25 meter te hebben

Het resterende gedeelte van de groene inrichting bestaat uit siertuin dan wel grasveld, alsmede uit de te behouden bomen welke in de huidige situatie reeds aanwezig zijn. Dit betreft naast de eerder genoemde perenboom onder meer een aantal bomen en struiken op de perceelsgrenzen.
